CHÂTEAU-GONTIER (Mayenne)

Hôtel de Lantivy

Demi-croisée et châssis

Début du XVIIe siècle

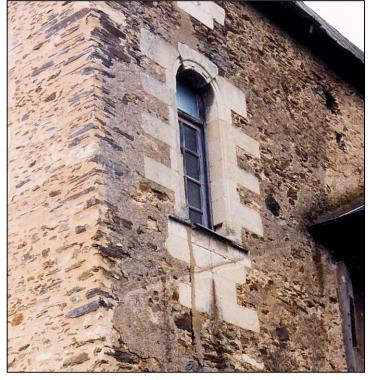
Elle est située au deuxième palier du pavillon d'escalier de la façade postérieure (ouest), en façade nord. C'est le dernier vestige des trois demi-croisées qui éclairaient chaque palier (fig. 1.3.).

Fig. 1.3. Fenêtre (escalier / aile ouest)

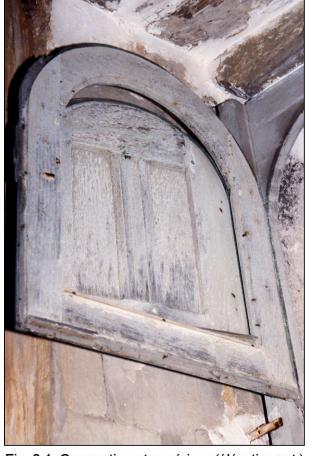
La complexité du ferrage et de la traverse cintrée s'accroît au niveau des vantaux vitrés. Elle occasionne des arrêts de moulure difficiles à établir (fig. 2.2.). Comme sur le dormant, l'épaisseur des montants gauches est importante (46 à 48 mm) et celle des autres éléments plutôt inférieure à la moyenne courante (27 à 30 mm). La feuillure de recouvrement est d'ailleurs réduite à environ 7 mm. Le vantail du bas est renforcé par une traverse et un montant intermédiaires dans lesquels s'embrèvent deux panneaux sans décor, simplement mis au molet. Curieusement, les arasements de cette traverse sont à l'équerre et ne permettent pas de la raccorder harmonieusement aux montants (plan n°1 et fig. 2.7.). En périphérie, les vantaux sont moulurés d'un quart-de-rond arrêté au droit des targettes encloisonnées (fig. 2.4 et 2.5).

Les vantaux vitrés et les volets sont ferrés à l'aide de fiches à broche rivée à trois nœuds (fig. 2.2). Leur diamètre varie de 12 à 14 mm et leur hauteur de 51 à 69 mm. Elles sont fixées au moyen de deux ailes introduites dans des mortaises et maintenues par des clous de section carrée de 5 mm.

Les assemblages d'angle des vantaux et des volets sont consolidés par des équerres entaillées, aux extrémités évasées (fig. 2.2 et 2.4).

Fig. 2.1. Compartiment supérieur (élévation ext.) Fig. 2.2. Fiches et équerres (angle sup. gauche)

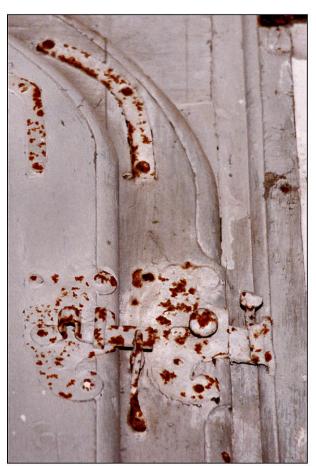
Les deux vantaux vitrés ferment par des targettes encloisonnées qui présentent l'avantage de ne pas être tributaires de l'ouverture des volets pour être manœuvrées (fig. 2.5). Celle du haut, située à environ 3,00 m, devait toutefois être peu pratique. Les volets ferment traditionnellement par des loquets (fig. 2.4). Leur clenche est faite d'une seule pièce forgée pour former un œil. On peut noter la forme originale de leur mentonnet qui substitue à la pointe inférieure, habituellement fichée, une petite patte de fixation (plan n°4 / fig. 2.4. et 3.4.). Ces ouvrages sont munis de platines à volutes entaillées de leur épaisseur. Elles ne sont pas sans rappeler celles du logis contemporain de la Joubardière à Saint-Martin-du-Limet (étude n°53001) où, par ailleurs, est employé le même système associant une targette encloisonnée et un loquet.

Fig. 2.4. Loquet et targette (compartiment sup.) Fig. 2.5. Targette encloisonnée (vantail vitré inf.)

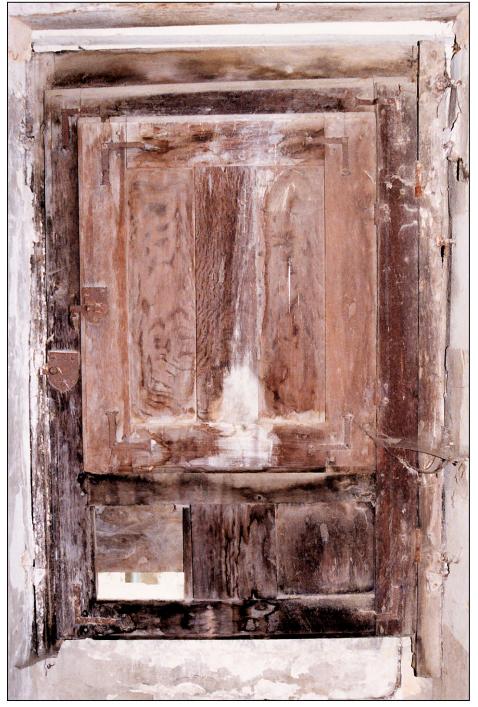
Il est situé sous la lucarne du pavillon adossé à la façade antérieure (fig. 1.2. et 3.1.). La pièce qui l'accueille est au niveau du comble du corps de logis. Ce châssis est composé d'un dormant et d'un vantail vitré fermé par un volet. Hormis quelques détails, sa fabrication est identique à la demi-croisée A. Afin de simplifier la fabrication du vantail, une baguette a été ajoutée au montant droit pour former une feuillure à vitre (voir coupe A-A et C-C du plan n°9). Les platines du loquet et de la targette sont moins ouvragées, simplement découpées en écu (fig. 3.6). Les ouvrages de serrurerie ne sont plus entaillés. Le châssis n'ayant pas été peint, il est possible de voir également que les panneaux en chêne ont été débités sur quartier pour leur assurer une meilleure stabilité.

Fig. 3.1. Elévation intérieure

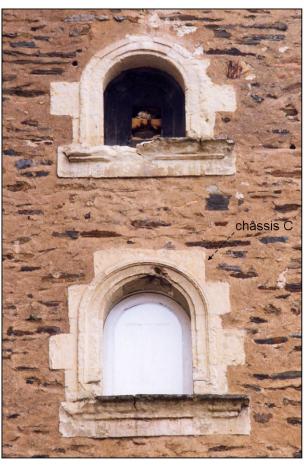
Il est situé en façade est, au troisième niveau du pavillon adossé au pignon nord (fig. 1.2. et 4.4. à 4.7.). Sa conception est identique à la demi-croisée de la tour d'escalier.

Fig. 4.4. Fenêtres (pavillon nord)

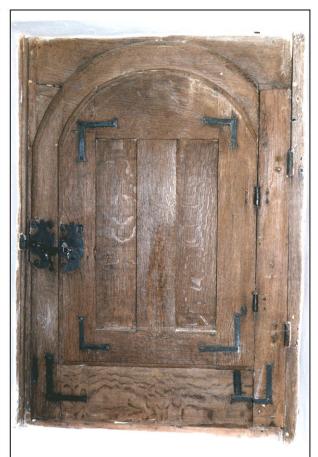
Fig. 4.5. Châssis C (élévation intérieure)

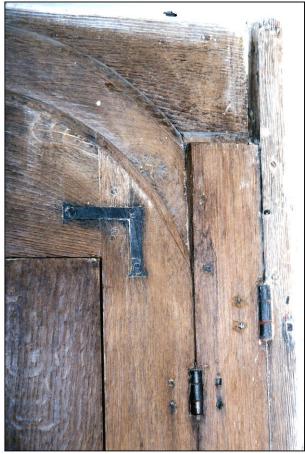
Fig. 4.6. Equerre et fiches (angle sup. droit)

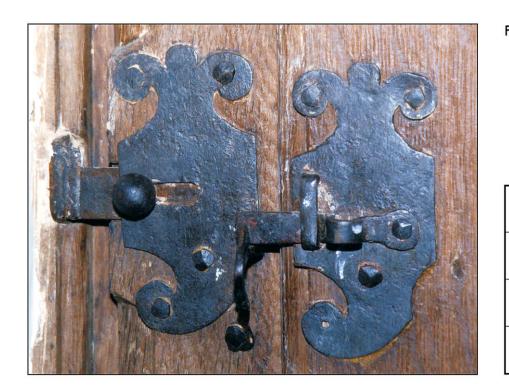
Fig. 4.7. Targette encloisonnée et loquet
