LE FAOU (Finistère)

Maison, 21 place des Fusillés

Claire-voie

Premier quart du XVIIe siècle

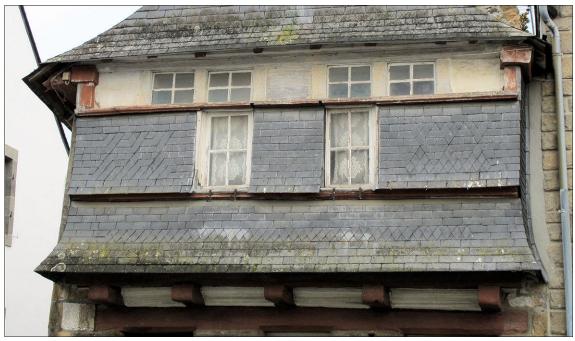
Fig. E.1. Maison, place des Fusillés

Les cinq compartiments centraux des travées 3 / 4 / 5 / 6 / 7 (travées de fenêtres) étaient encadrés par une moulure de forte section. La corniche, qui court aujourd'hui sur la sablière, était donc placée au niveau des traverses intermédiaires qui séparent les compartiments vitrés des compartiments à volets. L'aboutage des moulures verticales d'encadrement, dans une essence de bois différente, et des traces de peinture délimitant ces cinq compartiments le montrent aisément (fig. 1.2 et 3.1). Une maison voisine, où peut être observée la même disposition, confirme également la modification (fig. E.1).

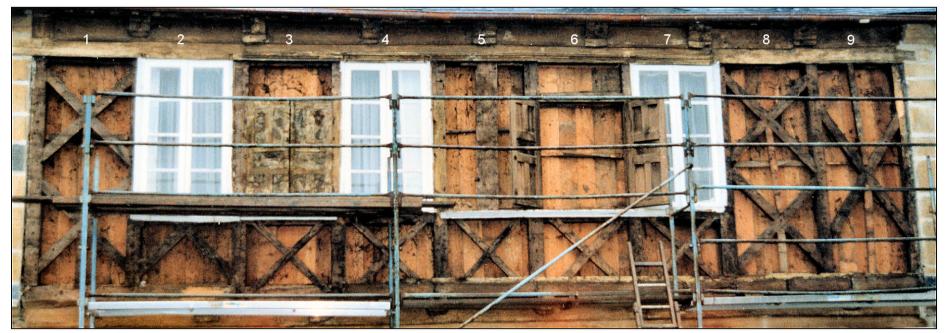
Fig. 1.1. Façade nord / second niveau

Les châssis vitrés de la travée centrale 5 sont déposés et reposés dans la travée contiguë 4, après la dépose des volets. Pour adapter leur largeur, inférieure à celle de la travée, une fourrure de bois est posée sur le

côté droit (fig. 1.1). Dans un premier temps, les petits-bois sont vraisemblablement coupés pour en modifier le vitrage, puis les vantaux, sans doute trop dégradés, sont refaits. De ce fait, on ne voit plus aujourd'hui les traces de petits-bois sciés sur le chant des vantaux. Par contre, on peut observer aisément que les fiches à gond, aux extrémités décorées, ont été conservées. Pour la pose du bardage, un voligeage est posé dans cette travée centrale.

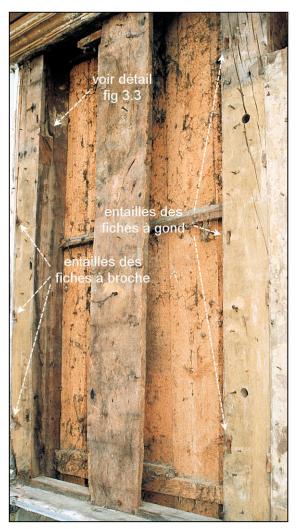
Fig. 1.3. Travée centrale (5)

Le compartiment central de la travée 5 était vraisemblablement aveugle et servait en partie à rabattre les volets contigus. D'après les traces de peinture, son obturation était sans doute réalisée à l'aide d'un panneau recouvrant le pan de bois de la même façon que les volets (fig. 1.3). Au-delà, on ne peut reconstituer davantage ce compartiment.

Les traverses intermédiaires des travées 3 / 5 / 7 (fig. 3.3) sont sciées et les volets des travées 3 / 7 éliminés. Dans ces deux dernières travées sont mis en place des vantaux vitrés à petits-bois. Leur rotation est assurée par des fiches à gond dont on décèle encore nettement les entailles (fig. 1.3). A cette occasion, la corniche qui courait au niveau des traverses intermédiaires est déposée et reposée sur la sablière couronnant les fenêtres (fig. 1.2). Pour compléter la disposition, des bandeaux moulurés, en sapin, sont posés sur les compartiments supérieurs des travées 4 et 6 (fig. 3.1). Une façon d'encadrement est restituée en aboutant dans un matériau différent (sapin) les deux moulures verticales (fig. 1.5).

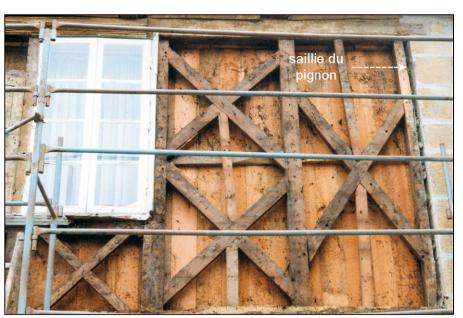
Fig. 1.5. Travées 7, 8 et 9

Les châssis vitrés de la travée 7 restent en place. Seuls leurs petits-bois sont éliminés (tenons sciés visibles) pour adapter des grands carreaux dans les vantaux (fig. 1.5).

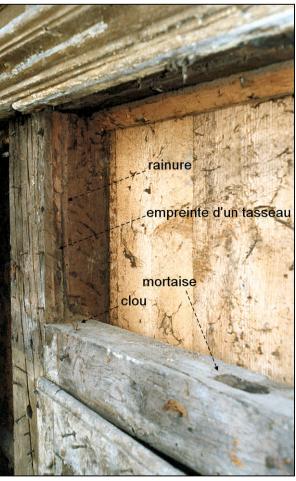
Fig. 3.2. Travée 6 / compartiment supérieur

Les cinq compartiments supérieurs, de faible hauteur, participaient sans aucun doute à l'éclairage. Bien que leur clôture translucide ne puisse être identifiée avec certitude, une rainure, visible sur un des tableaux de la sixième travée (fig. 3.2), permet de penser qu'il s'agissait de panneaux de vitrerie. L'absence de traces de vergettes s'expliquerait alors par la faible surface de la vitrerie et donc sa relative rigidité. Des tasseaux fixés par des clous forgés, attestés en quelques endroits, les maintenaient vraisemblablement en place depuis l'extérieur tandis que des clous les retenaient à l'intérieur (fig. 3.2).

Les cinq compartiments supérieurs participaient, semble-t-il, à l'éclairage de la pièce. On retrouve dans la travée 6 une rainure sur le tableau gauche et dans cette même travée un petit tasseau (en bois résineux) cloué par des pointes forgées sur la traverse intermédiaire (fig. 3.2 et plan n°1). Les travées 3 et 5 présentent également des traces assez nettes de tasseaux et d'infiltrations d'eau (coulures de tanin) qui confirment la présence d'un matériau translucide (fig. 3.3).

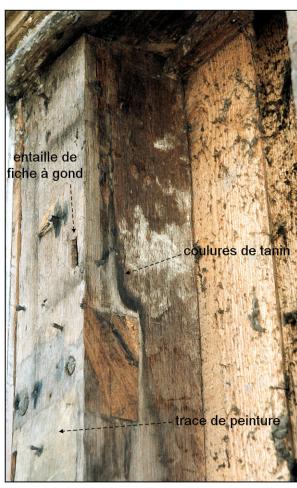
Fig. 3.3. Travée 5 / poteau-traverse (assemblage)

La peinture n'intéresse que le parement extérieur du pan-de-bois et des volets (le pan-de-bois n'est pas peint sous le recouvrement des volets - fig. 3.3). Celle-ci est ancienne et a été effectuée avant la première campagne de modification décrite ci-après. Toutefois, il est impossible de préciser si elle correspond au programme initial.

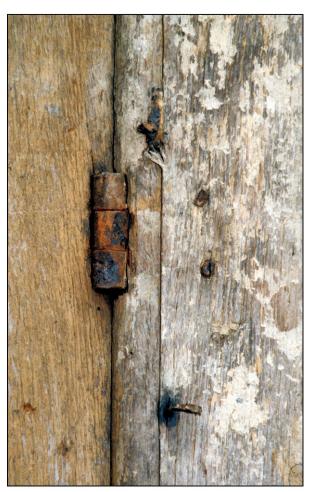
Fig. 3.4. Fiche

Des fiches à broche rivée comprenant un lacet et une aile à deux nœuds assuraient la rotation des volets (fig. 3.4). Les exemples de ce type sont nombreux en Bretagne au XVIe siècle. Un seul verrou vertical, situé au niveau de l'appui, fermait les volets. Sa platine présente un motif ajouré d'un cœur qui évoque déjà les panaches qui se développeront quelques décennies plus tard (fig. 3.6). Une boucle de tirage sur rosace en métal repoussé facilitait la préhension du volet (fig. 3.5). Sa présence n'est pas sans rappeler les pendeloques couramment employées sur les croisées bretonnes.

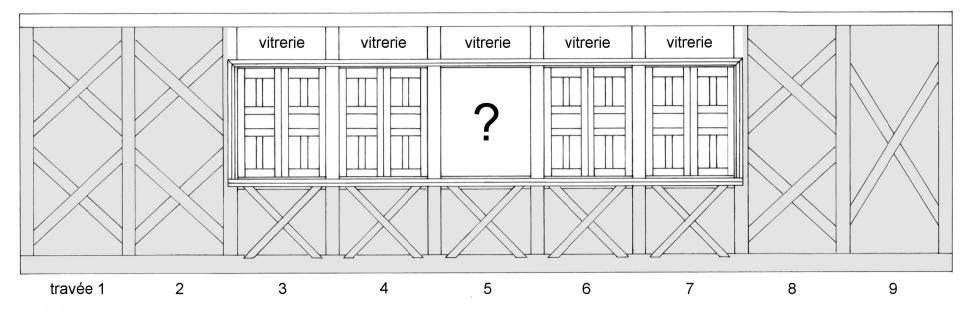
Schéma 1

Etat originel ⇒ schéma 1.

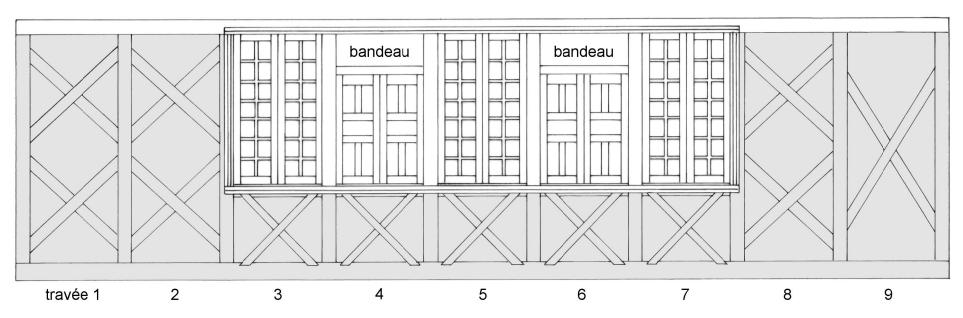
Schéma 2

Modifications / 1^e étape \Rightarrow schéma 2.

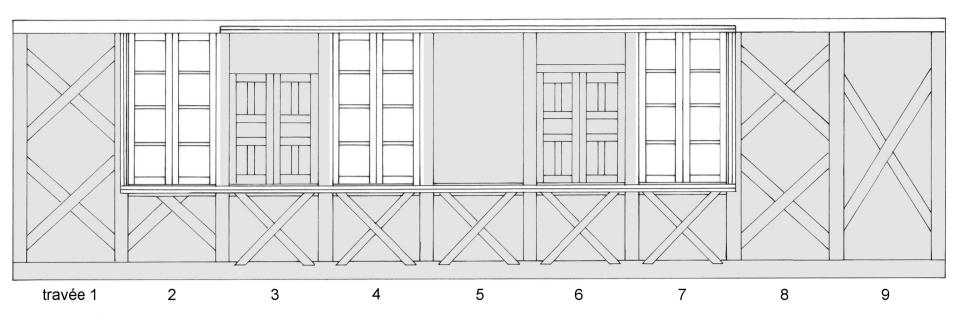
Schéma 3

Modifications / 2^e étape ⇒ schéma 3.

Les volets en bois de la travée 6 sont conservés. Ils serviront de support au bardage d'ardoises. La table saillante des panneaux est alors bûchée afin d'aplanir la surface des volets.

Les volets déposés de la travée 4, trop larges, sont découpés pour les adapter grossièrement dans la travée 3 et reposés en sens inverse. Ils serviront simplement de support aux ardoises. Les châssis vitrés de la travée 3 sont donc déposés.

Une fenêtre est créée dans la travée 2, annulant la symétrie du pan-de-bois. Pour la fermer, les châssis vitrés de la travée 3 sont récupérés et adaptés aux grands carreaux.

Cette dernière phase évolutive correspond à l'aspect d'aujourd'hui : trois fenêtres dissymétriques éclairent l'étage, le reste de la façade étant revêtu.
