# Région de LISIEUX (Calvados)

Manoir

Croisées

Dernier quart du XVIIe siècle

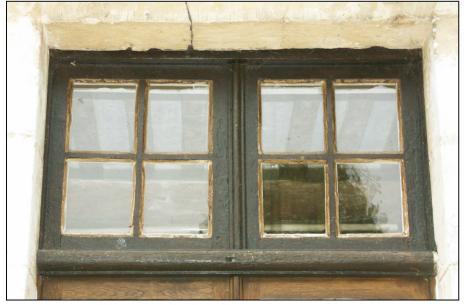
Comme nous l'avons indiqué, il n'est conservé que sur deux croisées du rez-de-chaussée dont seule la partie haute subsiste (fig. 1.1 et plan n°1). Le dormant était divisé en deux compartiments par une traverse profilée d'un tore typique du XVIIe siècle. A l'instar de la croisée de l'Hôtel de Lantivy à Château-Gontier (étude n°53004), cette disposition annonce clairement les grandes fenêtres du XVIIIe siècle dénuées de toute division ou, pour les plus grandes, séparées par une simple traverse moulurée formant imposte. Le croisillon, que ce soit sur les baies du rez-de-chaussée ou de l'étage, est situé aux deux tiers inférieurs. Son niveau est déterminé par la partition et la composition géométrique régulière des vitreries. Alors qu'à la fin du XVIIe siècle il n'est pas rare de voir le croisillon descendre au niveau de l'axe de la croisée pour établir des vantaux vitrés sans division, comme à l'ancien Hôtel-Dieu de Bayeux (étude n°14001), c'est ici une conception traditionnelle avec traverse médiane sur les vantaux inférieurs qui est adoptée.

Fig. 1.1. Rez-de-chaussée / imposte (extérieur)

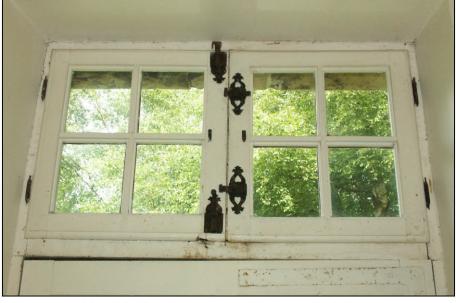
<sup>2</sup> Une des croisées présente toutefois des gâches qui indiquent qu'elle a reçu des volets (fig. 1.2).

Fig. 1.2. Rez-de-chaussée / imposte (intérieur)

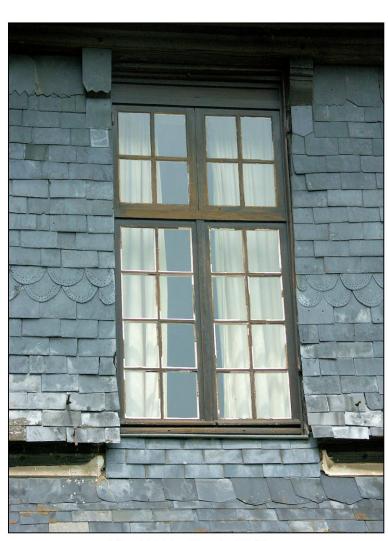
Fig. 1.5. Fenêtre du 1er étage

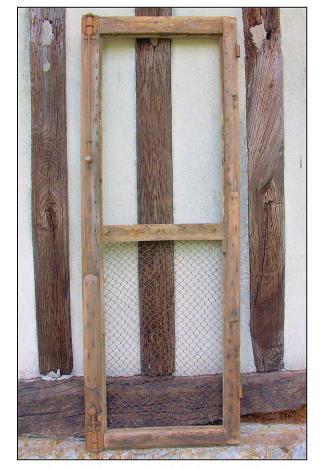
Les vantaux vitrés inférieurs sont constitués d'un cadre assemblé à tenons et mortaises traversées, lequel est divisé par une traverse médiane en retrait délimitant deux compartiments pour installer des vitreries et un volet sur toute la hauteur du vantail (fig. 2.1 et plan n°4 – coupe H-H). On observe cette façon de faire à l'Hôtel de Lantivy à château-Gontier et dans un manoir de la région de Saint-Lô (étude n°50002), tous deux de la fin du XVIIe siècle ou du début du suivant. A l'extérieur, la traverse médiane reçoit un tore demi-circulaire aux extrémités flottées sur les montants. Le vantail subsistant a été retaillé à une époque indéterminée pour l'adapter probablement à un nouveau châssis. Le quart-de-rond du côté des fiches a été éliminé, la position des fiches a été modifiée et le vantail a reçu une serrurerie du XVIIIe siècle (fig. 2.4.). Là encore, les vantaux vitrés n'étaient pas munis de jet d'eau.

Fig. 2.1. Vantail vitré inférieur (intérieur)

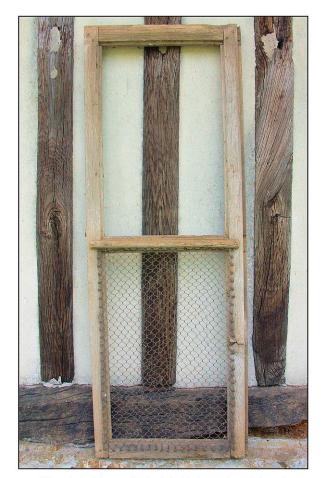
Fig. 2.2. Vantail vitré inférieur (extérieur)

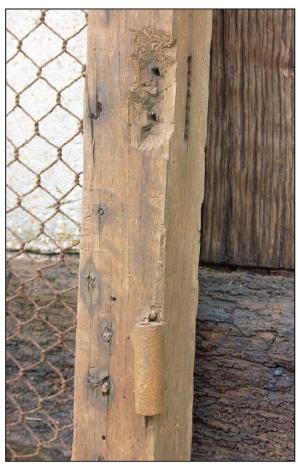
La rotation des vantaux est assurée par des fiches à gond dont la broche est agrémentée à ses deux extrémités d'un vase à l'instar de l'Hôtel de Lantivy à Château-Gontier (fig. 3.4 et 3.7). Sur le vantail inférieur, les fiches d'origine ont été déposées et reposées à des endroits différents (fig. 2.4).

Fig. 2.4. Vantail inf. (modification du ferrage)

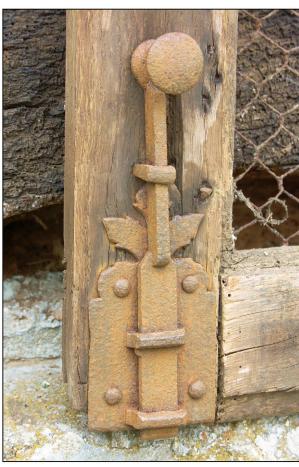
Les verrous installés sur les vantaux du bas proviennent sans aucun doute d'un remaniement. Leur facture et notamment leurs panaches indiquent plutôt une réalisation du XVIIIe siècle (fig. 3.6). Ils sont de plus fixés sur le vantail droit alors que la conception d'origine les disposait sur le gauche.

Fig. 3.6. Verrou (modification du ferrage)

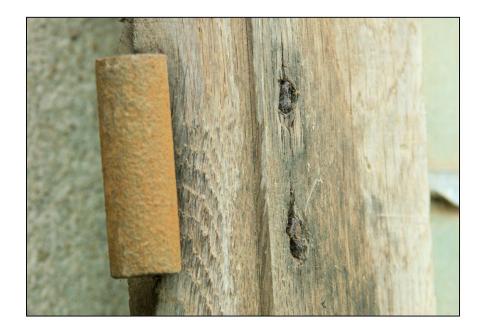
Fig. 3.7. Fiche à gond

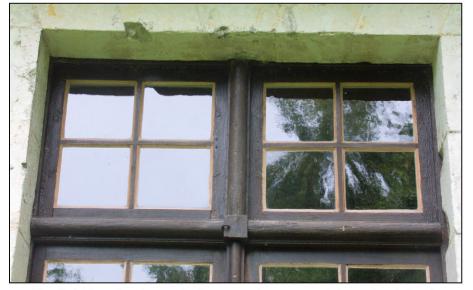
Il reste peu d'éléments de ce second type (deux parties hautes / voir planche n°5 et plan n°2). A l'origine, la croisée comportait quatre compartiments. Le meneau inférieur a été scié<sup>5</sup>. Il s'agissait donc d'une croisée au sens initial du terme. Un premier examen permet de constater qu'elle partage avec le type A : les fiches à gond, la serrurerie sur platine à panaches, l'absence de volets intérieurs bien qu'elle soit conçue pour en recevoir et un niveau de croisillon identique. Une analyse plus minutieuse permet également de montrer que les profils de croisillon sont très proches d'un type à l'autre et que les sections des montants et traverses sont identiques (feuillure, largeur et épaisseur / comparer les plans n°1 et 2). Malgré des conceptions différentes quant à leur division en compartiments, nous pensons donc que les deux types sont contemporains, fabriqués par un même atelier et datables du dernier quart du XVIIe siècle. Nous n'avons pas d'explication sur les partis différents adoptés et leur justification, mais il faut noter que le type B n'est employé (conservé plutôt) que dans une pièce où les deux croisées sont en vis-à-vis. Doit-on en déduire qu'il s'agissait d'une demande expresse du propriétaire pour une fonction particulière ? Il n'était pas rare que deux types de croisée fussent adoptés sur un même édifice, mais la différenciation portait plutôt sur leur mode de vitrage, voire la qualité de leur serrurerie. Par exemple, durant la deuxième moitié du XVIIe siècle et au suivant, on a employé parfois des vitreries mises en plomb pour les pièces secondaires et des carreaux de verre pour les pièces de réception. Plus tard, le même phénomène s'est reproduit avec les petits carreaux et les grands. Quoi qu'il en soit, ce curieux exemple montre l'emploi rare de deux types de croisée dont l'un ne répond plus aux exigences du confort moderne, mais dont le dessin semble conserver encore la faveur de certains propriétaires pour des raisons qui demeurent obscures.

Fig. 5.1. Rez-de-chaussée / compartiments supérieurs (extérieur)
