LISIEUX (Calvados)

Manoir des Mathurins

Deux ensembles de châssis

1 / fin des années 1570
2 / probablement début des années 1670

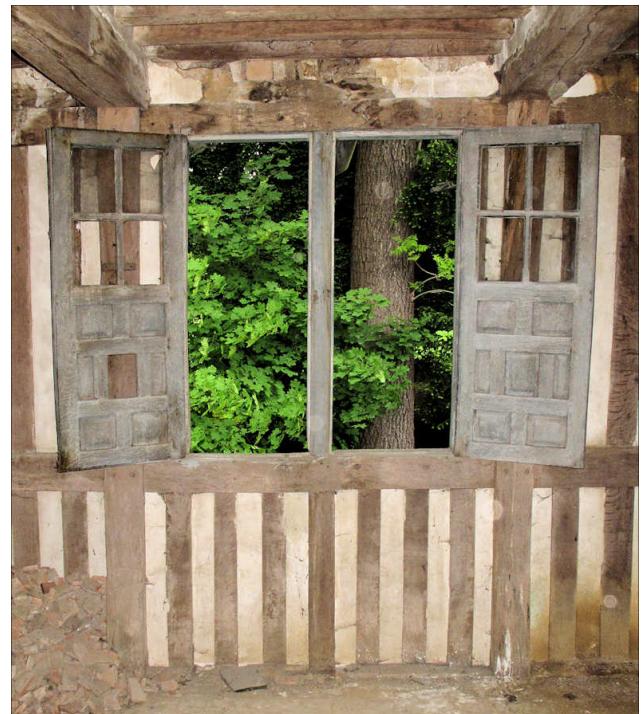
Fig. E.6. Les châssis A.3

Une autre fenêtre donnant du jour à la pièce de l'étage depuis la façade orientale conservait, avant 2021, ses deux vantaux vitrés (châssis A.3) (fig. E.6). Eux aussi ont été volés, mais nous avions pu en faire un relevé précis avant leur disparition. Ils ne possédaient plus leur volet et avaient perdu en grande partie leur serrurerie.

Les deux vantaux qui ont été volés entre 2018 et 2021, mais dont nous avions pu faire le relevé, étaient comparables aux autres, hormis leur soubassement. Ils étaient en effet composés de trois registres de panneaux au lieu de deux, mais gardaient malgré tout la même hauteur de panneau vitré (plans n°7 et 8). Ils donnaient le modèle de guichet monté à recouvrement et décoré d'une table identique aux panneaux.

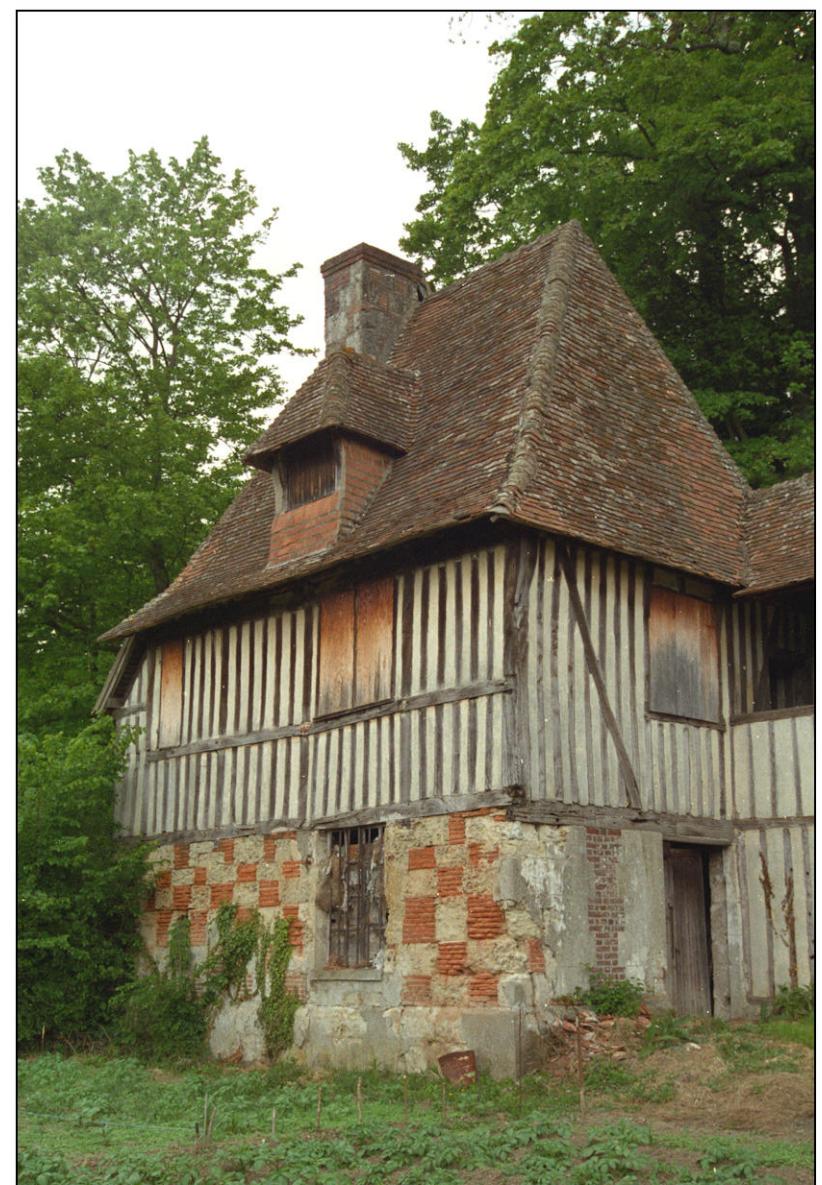
Fig. 2.4. Pavillon nord

Sur la même façade, une fenêtre a perdu son unique châssis, dont il ne reste que ses fiches à gond entaillées dans le poteau (fig. 2.4, à gauche).

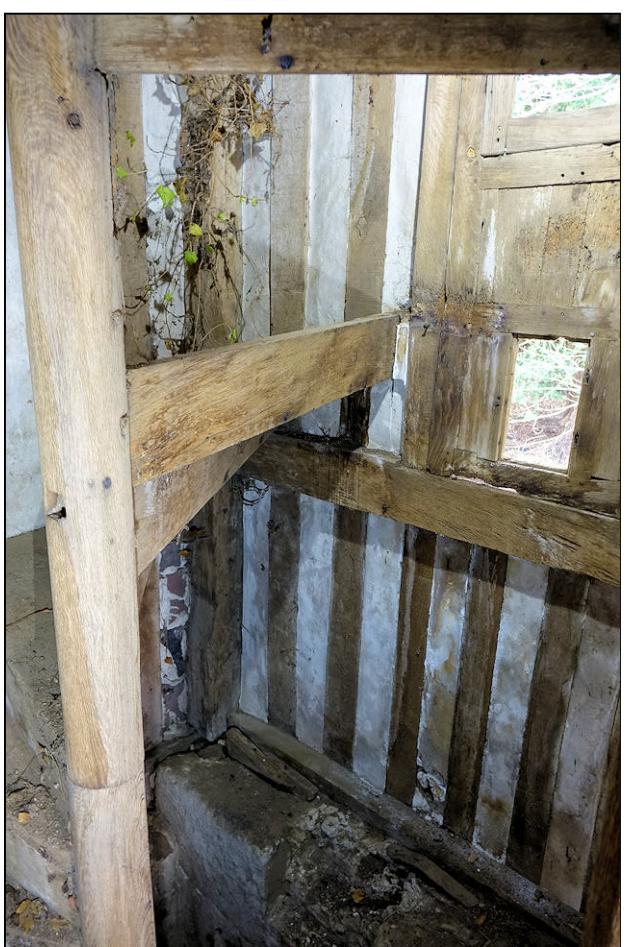
Fig. 4.3. Escalier (3 marches déposées)

Le démontage de quelques marches de l'escalier nous a permis de constater que le vantail n'est curieusement pas fixé au pan de bois (fig. 4.3). Il est maintenu à son emplacement uniquement par celles-ci.

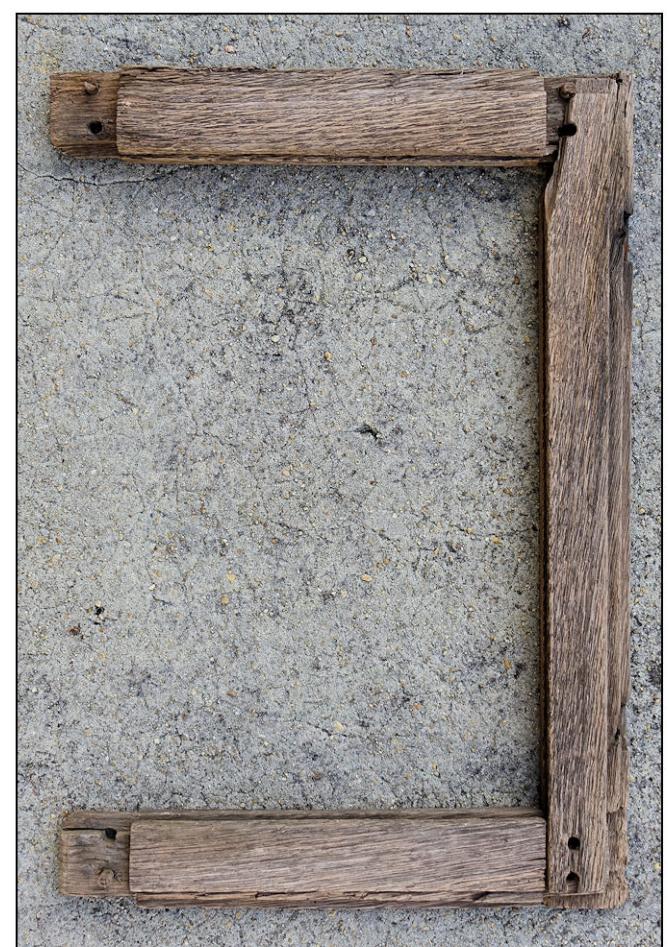
Fig. 4.5. Vestiges du volet (vue extérieure)

Il n'en reste qu'un montant et deux traverses, mais ces éléments permettent de restituer ses dispositions d'origine (fig. 4.5). Il était assemblé à tenons et mortaises non traversées. Ses chants intérieurs montrent simplement une rainure qui indique qu'il recevait un unique panneau du même type que le soubassement, c'est-à-dire arasé à l'intérieur et mouluré d'une table à l'extérieur. Il était monté à recouvrement sur le châssis par l'intermédiaire d'une double feuillure, sa périphérie étant orné d'un simple quart-de-rond. La double feuillure permettait d'encastrer plus profondément le volet dans le châssis et de limiter l'épaisseur du recouvrement.

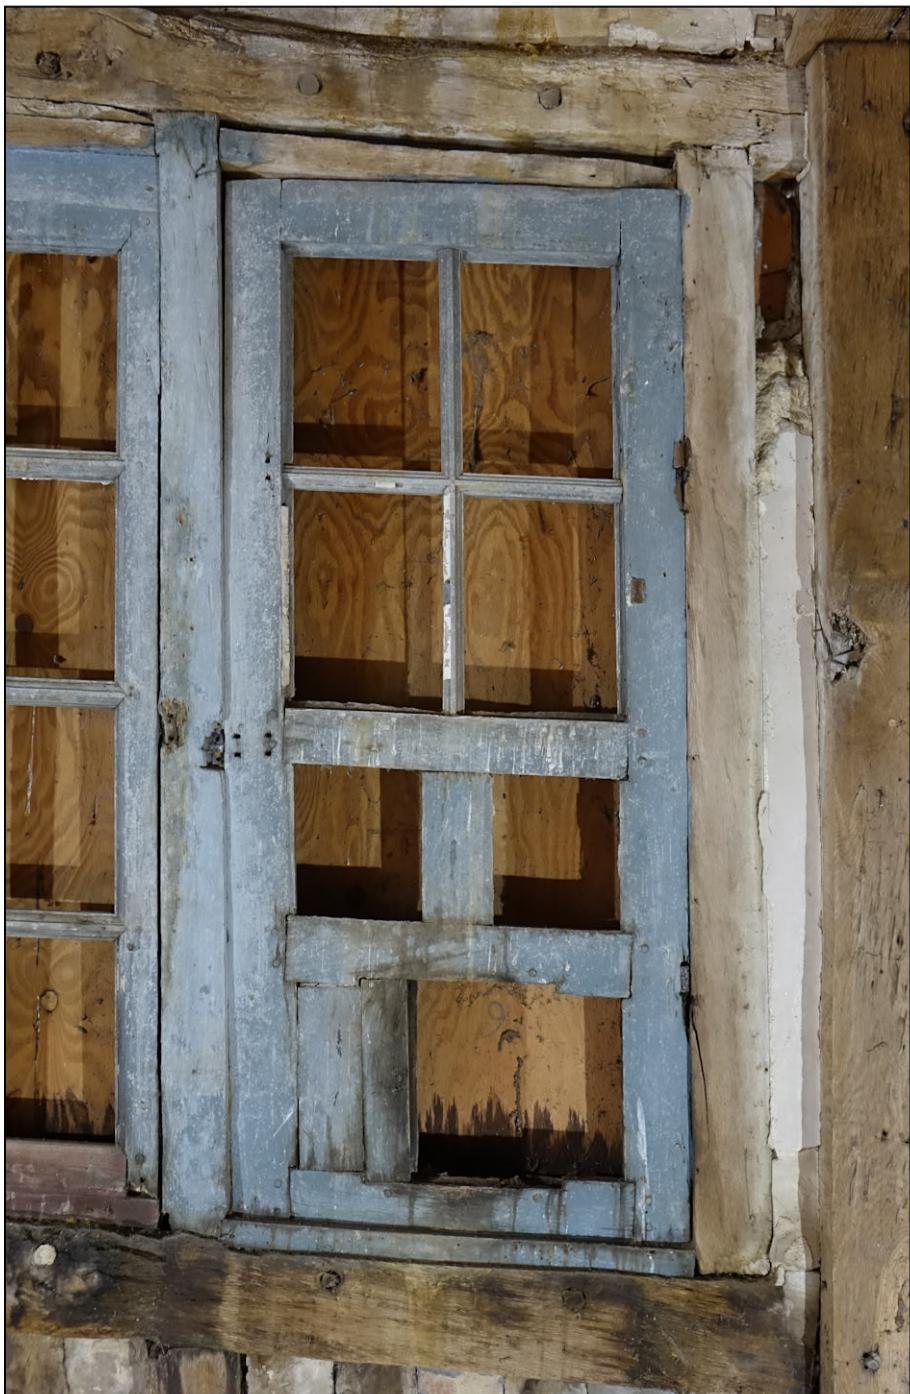
Fig. 5.1. Vantail vitré droit (2024)

A l'opposé, en façade occidentale, une autre fenêtre éclairant la grande pièce conserve l'un de ses deux vantaux vitrés (châssis A.2) (fig. 2.4 et 5.1). Sa conception est identique au précédent, mais il a perdu son volet et, depuis peu, le guichet de son soubassement, victime d'un acte de vandalisme.

La fenêtre possède deux vantaux vitrés, mais seul le droit est d'origine (fig. 5.1 et plan n°6). Ses caractéristiques sont identiques à celles du précédent, mais il est ici ouvrant. On constate toutefois que sa hauteur plus réduite (1 343 mm au lieu de 1 435 mm) correspond peu à l'ouverture dans laquelle a été ajoutée grossièrement une traverse en partie supérieure. Pour autant, la hauteur de vitrage est bien identique aux deux autres vestiges. On remarquera également que les tenons de la traverse médiane (au-dessus du guichet) de son soubassement ont des ravancements de rainure que n'avait pas l'exemple précédent (comparer fig. 3.1 et 5.3, et plans n°1 et 6).

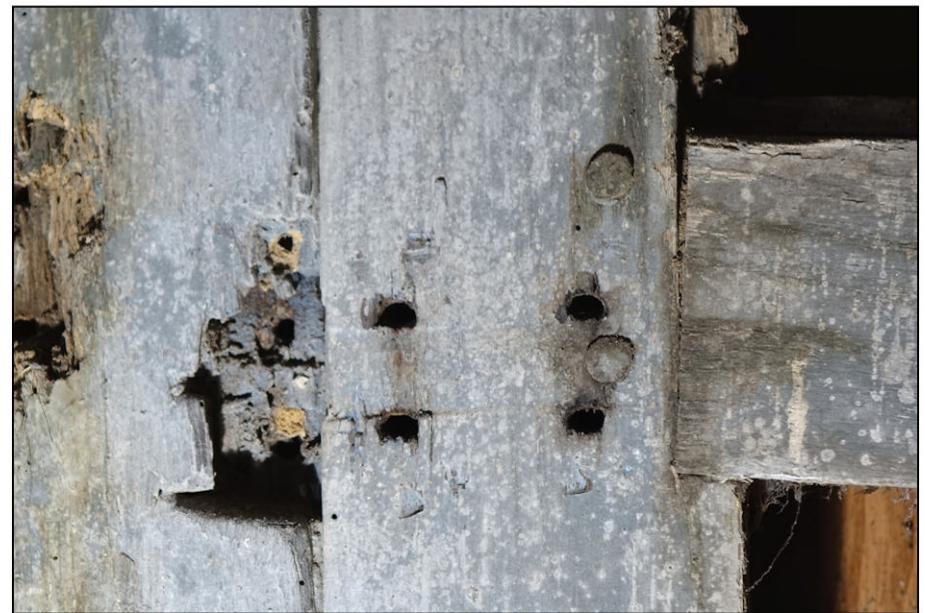
Fig. 5.2. Emplacement du verrou (2024)

La fermeture du vantail était assurée par un verrou dont il subsiste seulement l'emplacement de ses deux conduits et de sa gâche. Il était dépourvu de platine, le pêne coulissant directement sur le bois selon les pratiques du XVe siècle. Quant à sa rotation, elle était assurée par des fiches à gond ferrées ici selon un mode surprenant (fig. 5.6), puisqu'il ne permet pas le démontage des vantaux alors que c'est leur principal avantage sur les fiches à broche rivée employées traditionnellement au XVIe siècle⁸. Les fiches à gond, faciles à réaliser, sont citées en 1627 par Mathurin Jousse dans *La fidelle ouverture de l'art de serrurier* et se multiplient au XVIIe siècle⁹. Quelques témoins semblent indiquer un emploi dès le début de ce siècle¹⁰, voire à l'extrême fin du précédent, mais aucun ne renvoie à un usage plus ancien. La dendrochronologie permet donc d'attester ici leur utilisation dès le dernier quart du XVIe siècle et d'apporter un élément capital à l'histoire des techniques.

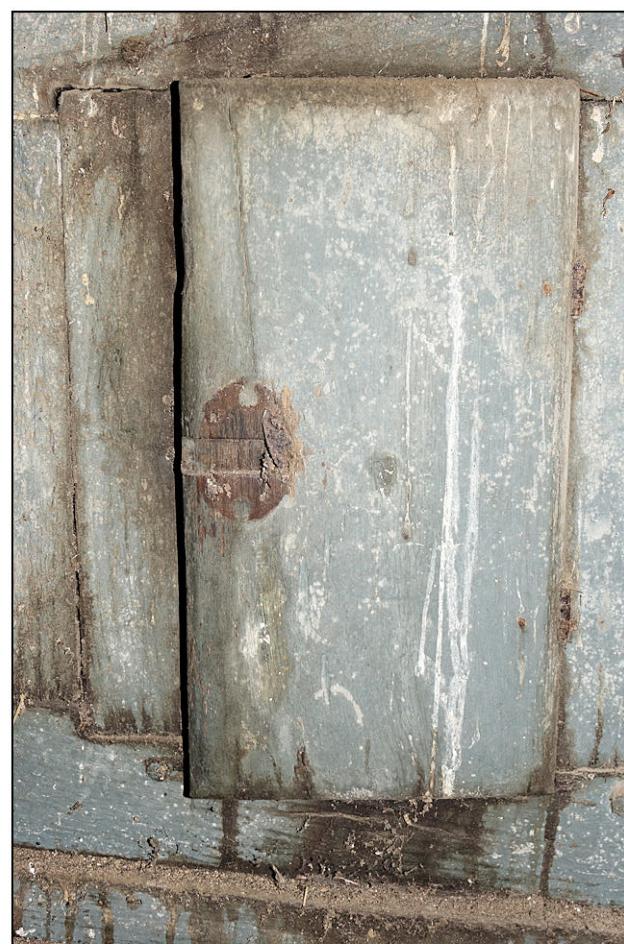
Fig. 5.5. Guichet (2013)

Jusqu'à la fin des années 2010, le vantail possédait encore son petit guichet fermant par une targette encloisonnée dont on devine la forme ovale de sa platine reperçée de deux trous (fig. 5.3). On notera le changement de technique peu commun pour réaliser les organes de fermeture du vantail et du guichet. Sa rotation, ainsi que celle du volet, était assurée par des fiches à trois nœuds à broche rivée (fig. 5.5 et 5.6).

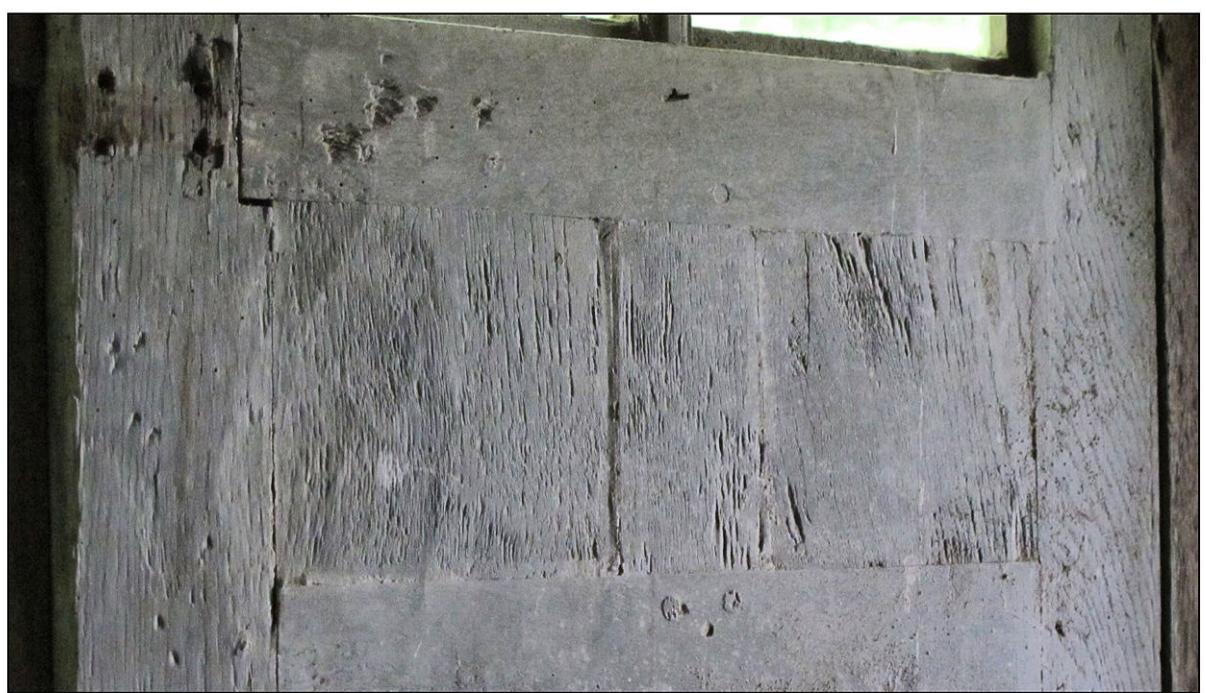
Fig. 7.2. Soubassement à panneaux (parties supérieure et inférieure)

Il est important de signaler les traces d'outils pour affleurer le parement intérieur de leur soubassement à panneaux arasés (fig. 7.2). On observe en effet de larges cupules qui balaien tous leurs éléments. Elles témoignent de l'emploi d'une hache, outil abandonné par les menuisiers d'aujourd'hui, mais qui faisait partie de leur panoplie au Moyen Âge, comme le montre la célèbre miniature extraite des « Quatre États de la société » (fig. E.6). Les cupules de forme elliptique et verticale, qui ont tranché le fil du bois en plusieurs endroits, trahissent un taillant courbe utilisé quasi parallèlement aux montants des bâts. Un châssis étudié au manoir de Valette à Bocé présentait des empreintes similaires sur son soubassement à panneaux à glace (étude n°49007). Bien que le menuisier se soit distingué du charpentier au XVe siècle, au moins à Paris, ces exemples montrent qu'il en a parfois gardé certaines techniques au siècle suivant, comme le replanissage à la hache qu'il abandonnera par la suite au profit du rabot¹¹.

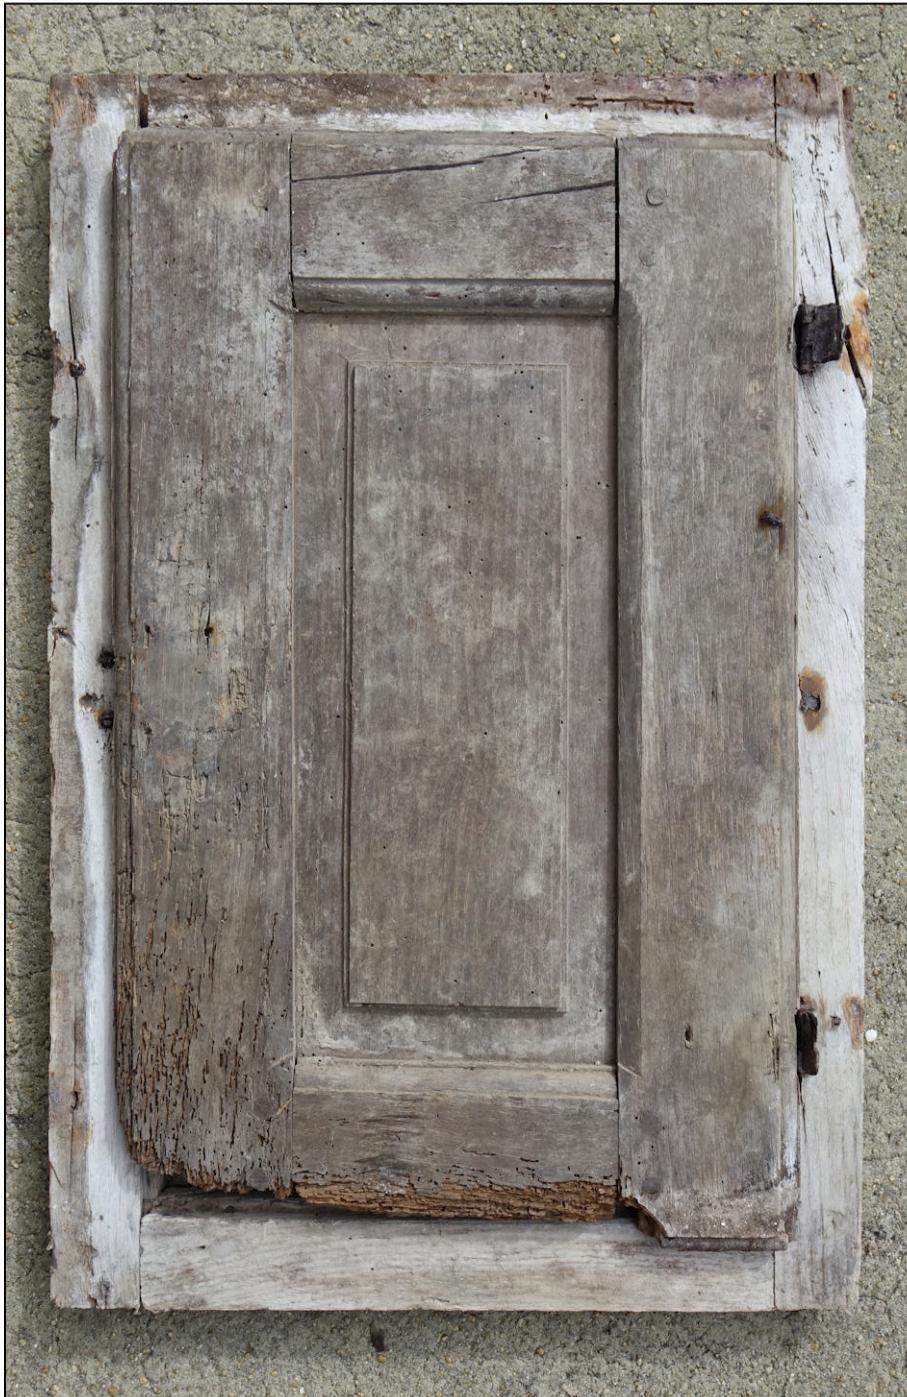
Fig. 8.1. Elévation intérieure

Le pavillon nord conserve un autre petit châssis (B) disposé dans une fenêtre percée dans une maçonnerie de briques modernes (fig. 8.1). Il est composé uniquement d'un bâti dormant et d'un volet, mais montre des traces d'un ancien treillis de fil de fer. Sa facture est très différente des châssis de type A.

Un petit châssis était réemployé dans une ouverture réalisée dans une maçonnerie de briques modernes du rez-de-chaussée du pavillon nord (façade nord) (fig. 8.1 et plan n°11). Il est composé simplement d'un bâti dormant et d'un volet. Le premier est constitué de deux montants et deux traverses assemblés à tenons et mortaises traversées, l'ensemble étant parcouru par une feuillure intérieure pour recevoir le volet. Son parement extérieur laisse apparaître des clous irrégulièrement espacés (fig. 8.2). Au vu de leur nombre, ceux-ci pourraient faire penser à la fixation d'une toile. Elle serait toutefois ici inappropriée, puisque quasi impossible à changer une fois le bâti dormant installé dans la baie. Quelques fragments montrent que ces clous maintenaient un treillis de fer (fig. 8.3 et 8.4). Ils sont répartis pour débuter le tressage dans un angle et terminer dans l'angle opposé, après avoir tourné un fil continu d'environ 1,5 mm de diamètre autour de chacun d'eux (plan n°12).

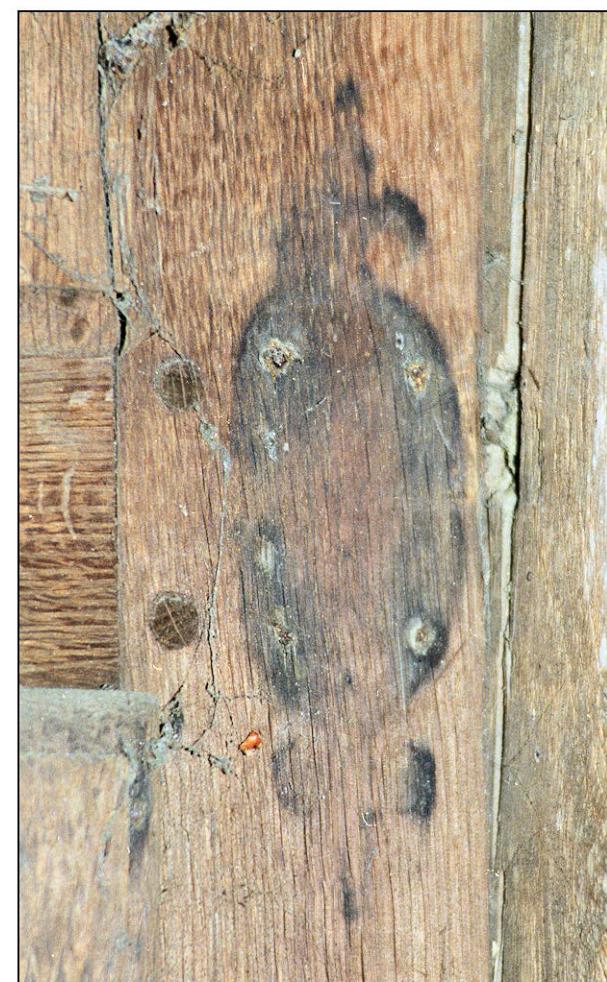
Fig. 9.4. Trace de targette

La rotation des vantaux vitrés est assurée par des paumelles à moustaches articulées sur des gonds fichés dans les poteaux du pan de bois²³. Ces paumelles ne subsistent plus aujourd'hui, mais leur spectre demeure bien visible (fig. 11.2). Un modèle quelque peu différent a été réemployé sur une fenêtre moderne de la façade occidentale (fig. 11.7). Quant aux volets, leur rotation est assurée par des fiches à gond ferrées ici traditionnellement (fig. 11.2 et 11.4). Les organes de fermeture n'ont pas été sauvegardés, mais ont laissé des empreintes assez visibles. Elles montrent des targettes et des verrous verticaux sur platine ovale terminée par des petits panaches, plus ou moins en forme de fleur de lys (fig. 9.4 et 11.5).
