# TOUR-EN-BESSIN (*Calvados*)

## Château de Vaulaville

### Croisée et châssis

*Vers 1720*

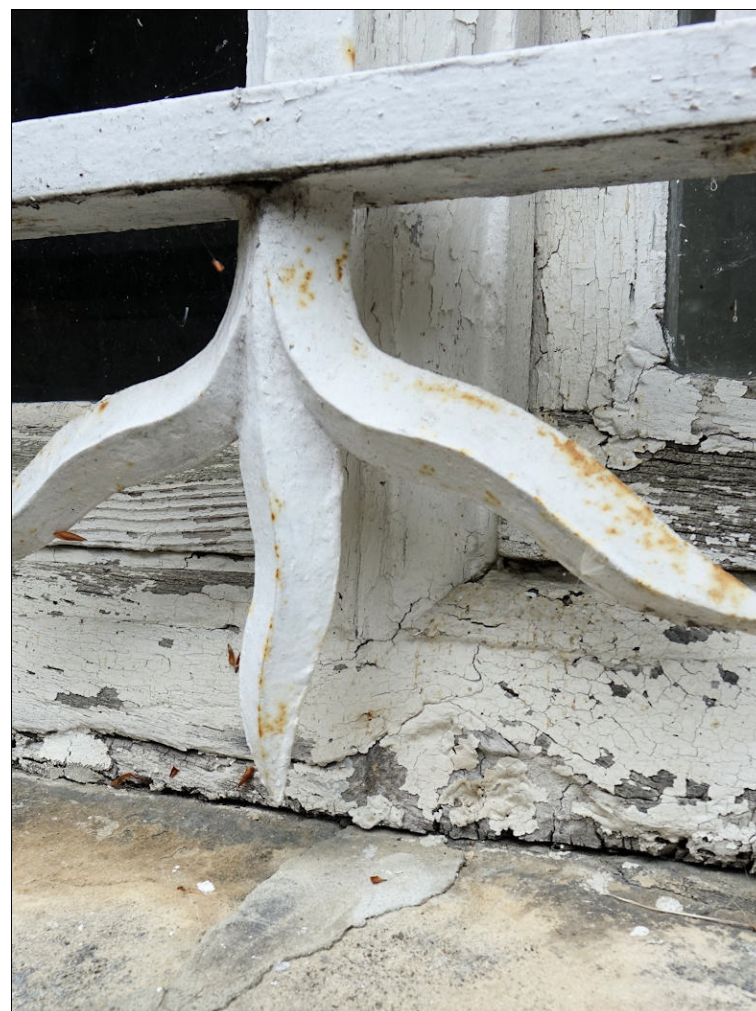
Il est composé de deux montants, d'une traverse montée en chapeau, d'un meneau mouluré de deux quarts-de-rond raccordé maladroitement à une pièce d'appui moulurée d'un gros quart-de-rond. En partie basse, les deux montants ont été enturés, vraisemblablement pour changer la pièce d'appui. Sur les autres bâtis dormants de cette façade, les meneaux ont des sections variables, mais deux d'entre eux se raccordent à leur pièce d'appui correctement, leur moulure étant identique (fig. E.4). C'est sans aucun doute le profil d'origine. Sa traverse haute montée en chapeau est aussi une modification, les autres ne montrant pas cette disposition particulière. Elle est en outre fractionnée en son milieu par une pièce ajoutée et ne suit plus le cintre de l'ouverture en pierre (fig. 5.6). Au final, aucun assemblage d'origine ne subsiste. Une observation plus fine du bâti dormant indique que ses feuillures ont été approfondies pour encastrer les vantaux vitrés et trahit une empreinte ténue laissée par l'élimination probable de la joue d'une rainure d'environ 12 mm de large (fig. E.5).

Fig. E.4. Châssis de la 3<sup>e</sup> travée de la façade sud (sous-sol).  
Liaison du meneau et de la pièce d'appui

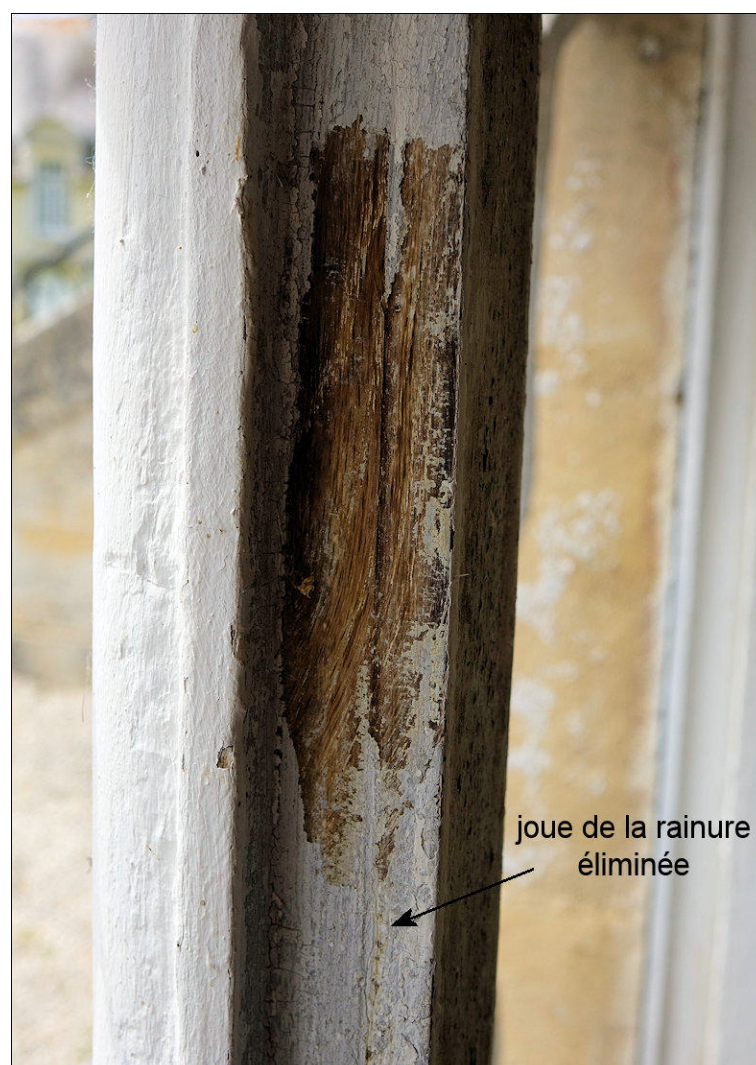
Fig. E.5. Meneau du châssis de la 4<sup>e</sup> travée (sous-sol).  
Trace de l'ancienne rainure transformée en feuillure

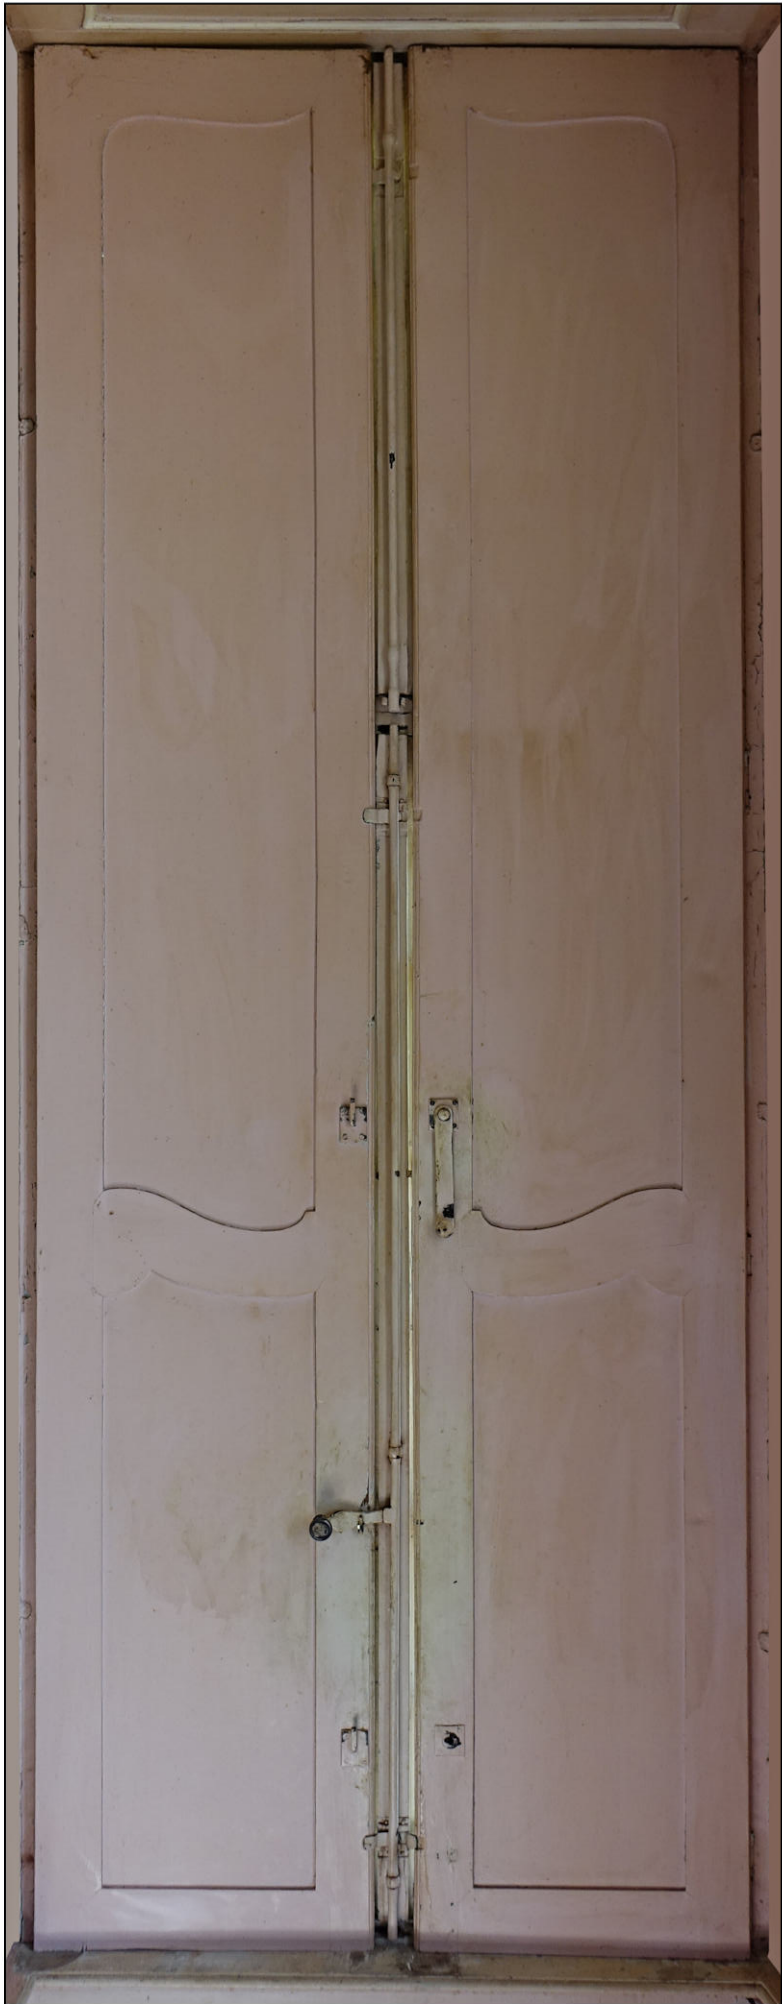
Fig. 2.1. Croisée / volets fermés

Un petit anneau qui actionne un pêne permet de maintenir les volets dans les ébrasements de la fenêtre (fig. 3.4 et 3.7). Par contre, les deux tourniquets posés sur les volets (fig. 2.1) ont été ajoutés pour faciliter leur fermeture après la mise en place des deux baguettes sur le bâti dormant.

La croisée du pignon oriental a été très peu modifiée. Pour rétablir son aspect d'origine, les deux baguettes ajoutées à la traverse haute et à la pièce d'appui du bâti dormant, qui gênent aujourd'hui la fermeture des volets, ont été supprimées (plan n°5). Nous avons figuré en pointillés la continuité entre les deux tringles d'espagnolette et enlevé les deux tourniquets rapportés sur les volets.

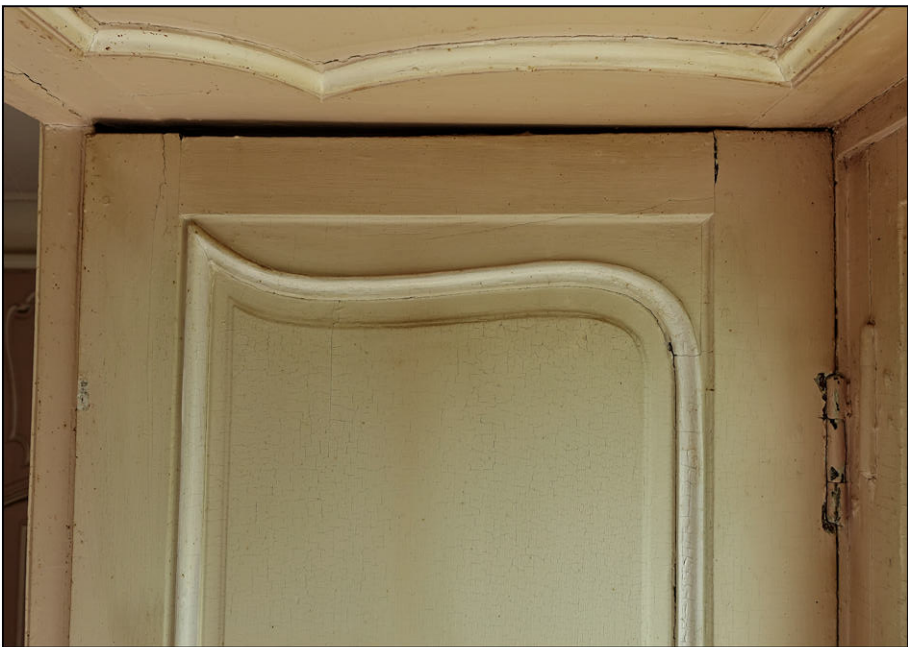
Fig. 2.4. Volet gauche / traverse haute

Les volets sont installés sur la côte des montants de rive du bâti dormant pour ne pas être gênés par les fiches saillantes des vantaux vitrés (fig. 4.1 et plan n°4). Aujourd'hui, ils reposent également sur deux baguettes ajoutées aux traverses haute et basse de ce dormant (fig. 2.4, à droite, on voit la baguette avant dépose). Dans la conception initiale, ces baguettes n'existaient pas. Elles ont probablement été mises en place lors de la condamnation des vantaux vitrés du haut et pour masquer le jeu entre les lambris de l'embrasure et la croisée. Les volets échappaient à la côte des battants du milieu pour venir s'appuyer directement sur les vantaux vitrés. Ils étaient donc installés en biais selon la disposition que nous avons rétablie sur le plan n°4. Leur épaisseur imposait également de couder légèrement la poignée d'espagnolette (fig. 4.6 et plan n°6). C'est la première fois que nous observons une telle disposition, mais la date de cette croisée explique peut-être ce curieux procédé. Classiquement, la côte coure en périphérie du bâti dormant et sur les battants du milieu pour installer les volets à recouvrement et ne pas reposer sur les fiches des vantaux<sup>6</sup>. Il faut alors que la poignée d'espagnolette soit installée sur la tringle et non dans son épaisseur, comme c'est le cas ici.

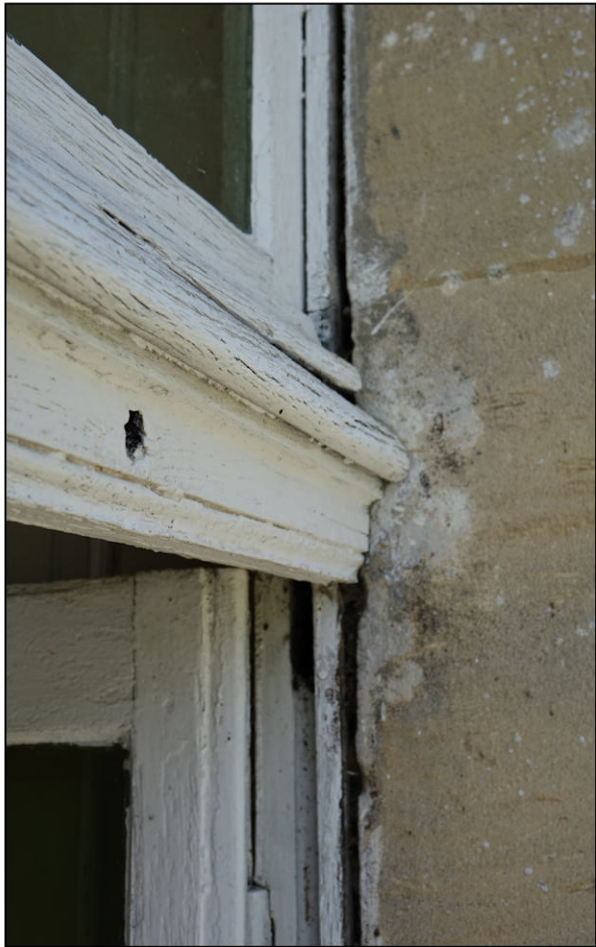
Fig. 3.3 Traverse d'imposte

La traverse haute montre en son axe une mortaise de 73 mm, non utilisée, qui indique peut-être qu'un montant était prévu pour séparer les deux vantaux vitrés. On ne retrouve toutefois pas cette mortaise sur la traverse d'imposte dont l'emplacement a lui aussi été établi après quelques difficultés. Les mortaises des deux montants qui la reçoivent sont en effet trop hautes et réalisées à plusieurs centimètres au-dessous de son niveau actuel (fig 3.3).

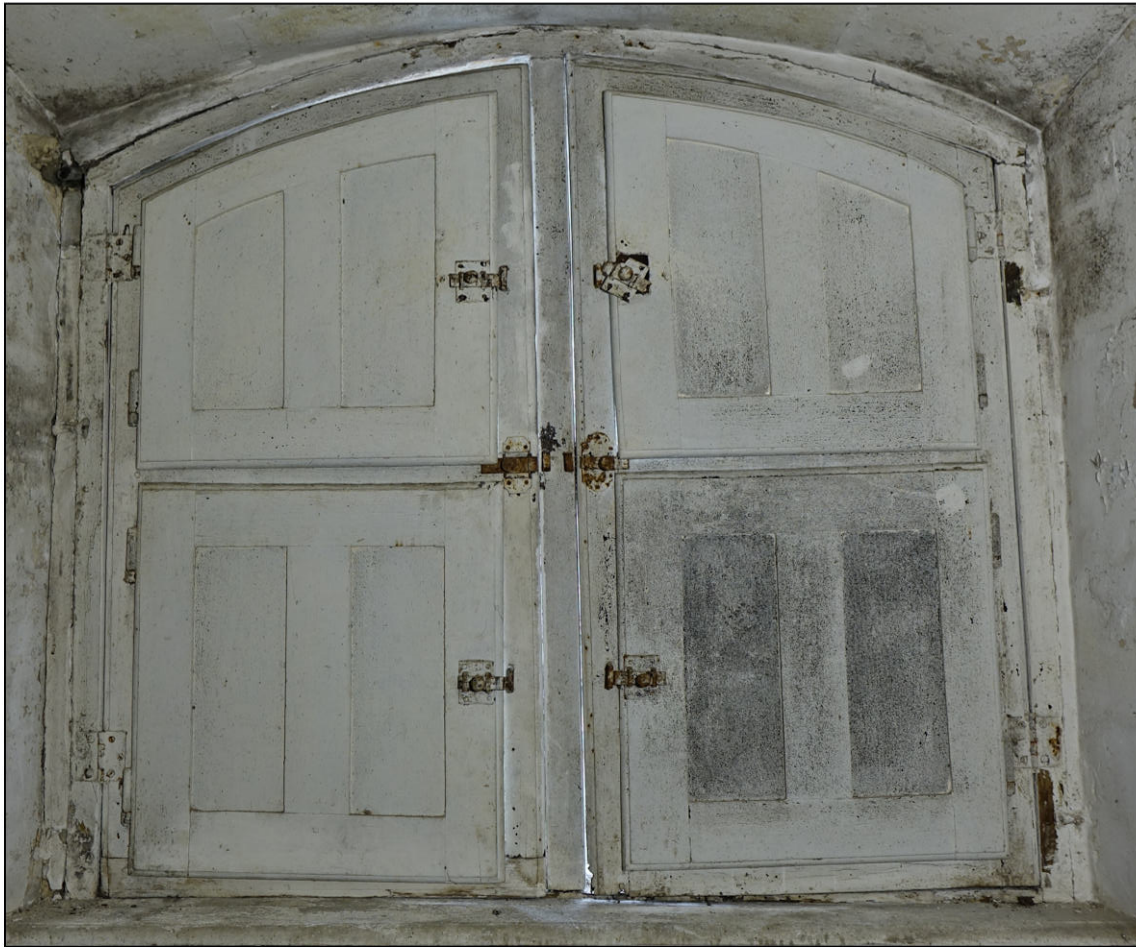
Fig. 5.1. Elévation intérieure

Le vantail vitré droit a été quelque peu adapté à cette situation. Par contre, le gauche affiche en partie haute un jeu anormal et disgracieux (fig. 5.1 et plan n°7). On observe aisément que ces vantaux ne correspondent pas à la conception d'origine. Ils sont moulurés en périphérie d'un quart-de-rond inapproprié, puisqu'ils sont encastrés dans le bâti dormant, et sont ferrés grossièrement avec des charnières posées en applique. Leur cintre ne correspond pas à celui de la baie. De plus, leurs montants et leur traverse haute montrent une rainure assez déroutante et qui ne permet pas de conclure à un montage primitif classique, c'est-à-dire de type ouvrant à recouvrement. Tous ces indices conduisent à penser que les vantaux vitrés n'étaient pas encastrés totalement, mais assemblés dans le bâti dormant par un jeu de rainure, comme une imposte fixe (comparer les deux sections du plan n°9). Un autre élément renforce cette analyse. Les assemblages des traverses hautes ne sont maintenus que par une seule cheville et non deux, comme il est de coutume. Cette façon de faire tend à prouver que les assemblages n'étaient pas sollicités et donc que les vantaux ne s'ouvriraient pas. L'analyse du vantail droit, le gauche ayant été trop remanié en partie basse, laisse supposer qu'il n'était pas doté d'un jet d'eau, jugé sans doute peu nécessaire du fait de l'absence d'ouverture des vantaux, voire de leur position en sous-sol, ce qui expliquerait la forte dégradation de la pièce d'appui. Enfin, leur traverse intermédiaire, la conception de l'ensemble, la date de construction de l'édifice et leur localisation en sous-sol pourraient indiquer qu'ils étaient garnis de vitreries mises en plomb, et ce d'autant plus qu'ils ne trahissent aucune trace de petits-bois sciés<sup>13</sup>. Un sondage très limité sur un montant ne révèle toutefois aucune trace de vergette. Ce point mériterait d'être approfondi par un décapage plus large et plus fin, les traces pouvant être ténues sous la peinture.

Les volets ferment par des targettes sur platine rectangulaire, sans décor particulier au vu de leur emplacement (fig. 5.2 et E.6). Les deux targettes sur les vantaux vitrés de facture différente ont bien sûr été ajoutées lors de leur transformation pour les ouvrir (fig. 5.1).

Il est probable que tous les éléments du châssis de la dernière travée sud du sous-sol ne proviennent pas de la même baie et qu'ils ont été réunis ici pour composer une nouvelle menuiserie. Il a donc été nécessaire de choisir un élément de départ pour proposer une restitution (plan n°8), soit le vantail vitré gauche et ses deux volets qui sont les moins modifiés. La traverse haute de ce vantail a donné le cintre du bâti dormant qui ne correspond pas à celui de la baie de la dernière travée. Par contre les largeurs des vantaux vitrés coïncident parfaitement avec le bâti dormant après lui avoir restitué ses rainures (plan n°9). La hauteur du meneau de 1 226 mm a été conservée pour retrouver la pièce d'appui (plan n°10). Avec un cochonnet égal à zéro en sous-face de l'arc de la baie, on obtient une pièce d'appui de 58 mm (46 mm + 12 mm de rainure), hauteur faible si on la compare aux autres bâtis dormants anciens (fig. E.4). Il a également fallu ajouter des ravancements de rainure à chaque extrémité du meneau pour obtenir une telle hauteur. Si cette façon de faire est plus esthétique, elle n'est pas obligatoire et un peu surprenante pour des ouvrages simples destinés à un sous-sol. Autre difficulté à souligner, les rainures des vantaux ont une largeur de 8,5 mm alors que les traces sur le bâti dormant d'une probable joue de rainure éliminée ont une largeur d'environ 12 mm. Cette différence pourrait provenir de l'association ultérieure de ces deux ensembles. Pour les vitreries mises en plomb, nous avons privilégié des losanges de grands formats (135 mm par 114 mm) selon un modèle sensiblement contemporain du château d'Aubigny (étude n°14020, plan n°5). Ce dessin géométrique est fourni à titre indicatif, mais il est bien adapté à un sous-sol, les losanges étant économiques et constituant des vitreries plus solides du fait du croisement de leurs plombs.

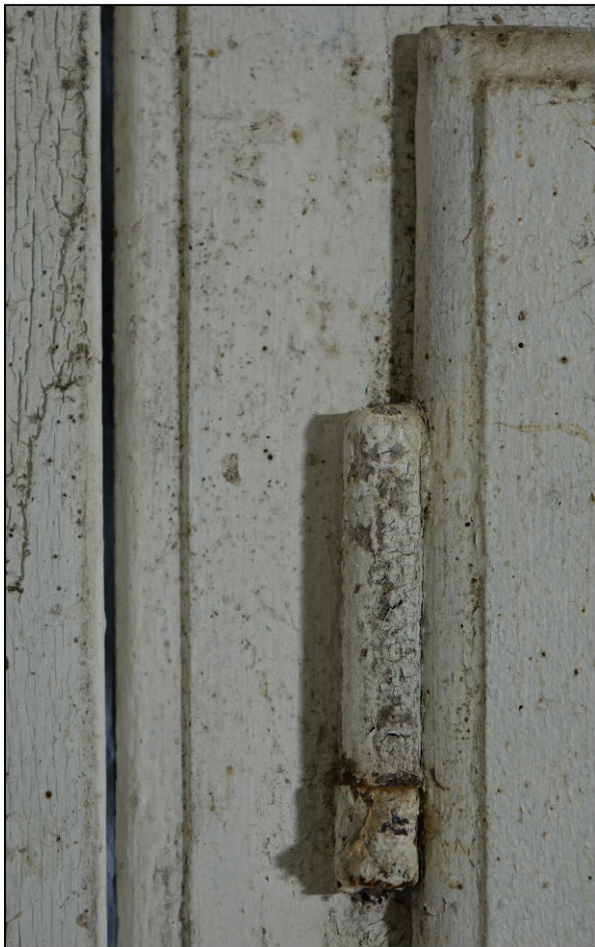
Fig. 5.3. Fiche

La rotation des volets est assurée par des fiches à gond d'un emploi courant au siècle précédent, mais encore en usage au suivant pour des ouvrages simples (fig. 5.3 et E.6). Celle des vantaux vitrés l'est par des charnières modernes en applique, posées grossièrement. Dans la configuration d'origine, ceux-ci n'avaient évidemment pas d'organe de rotation.

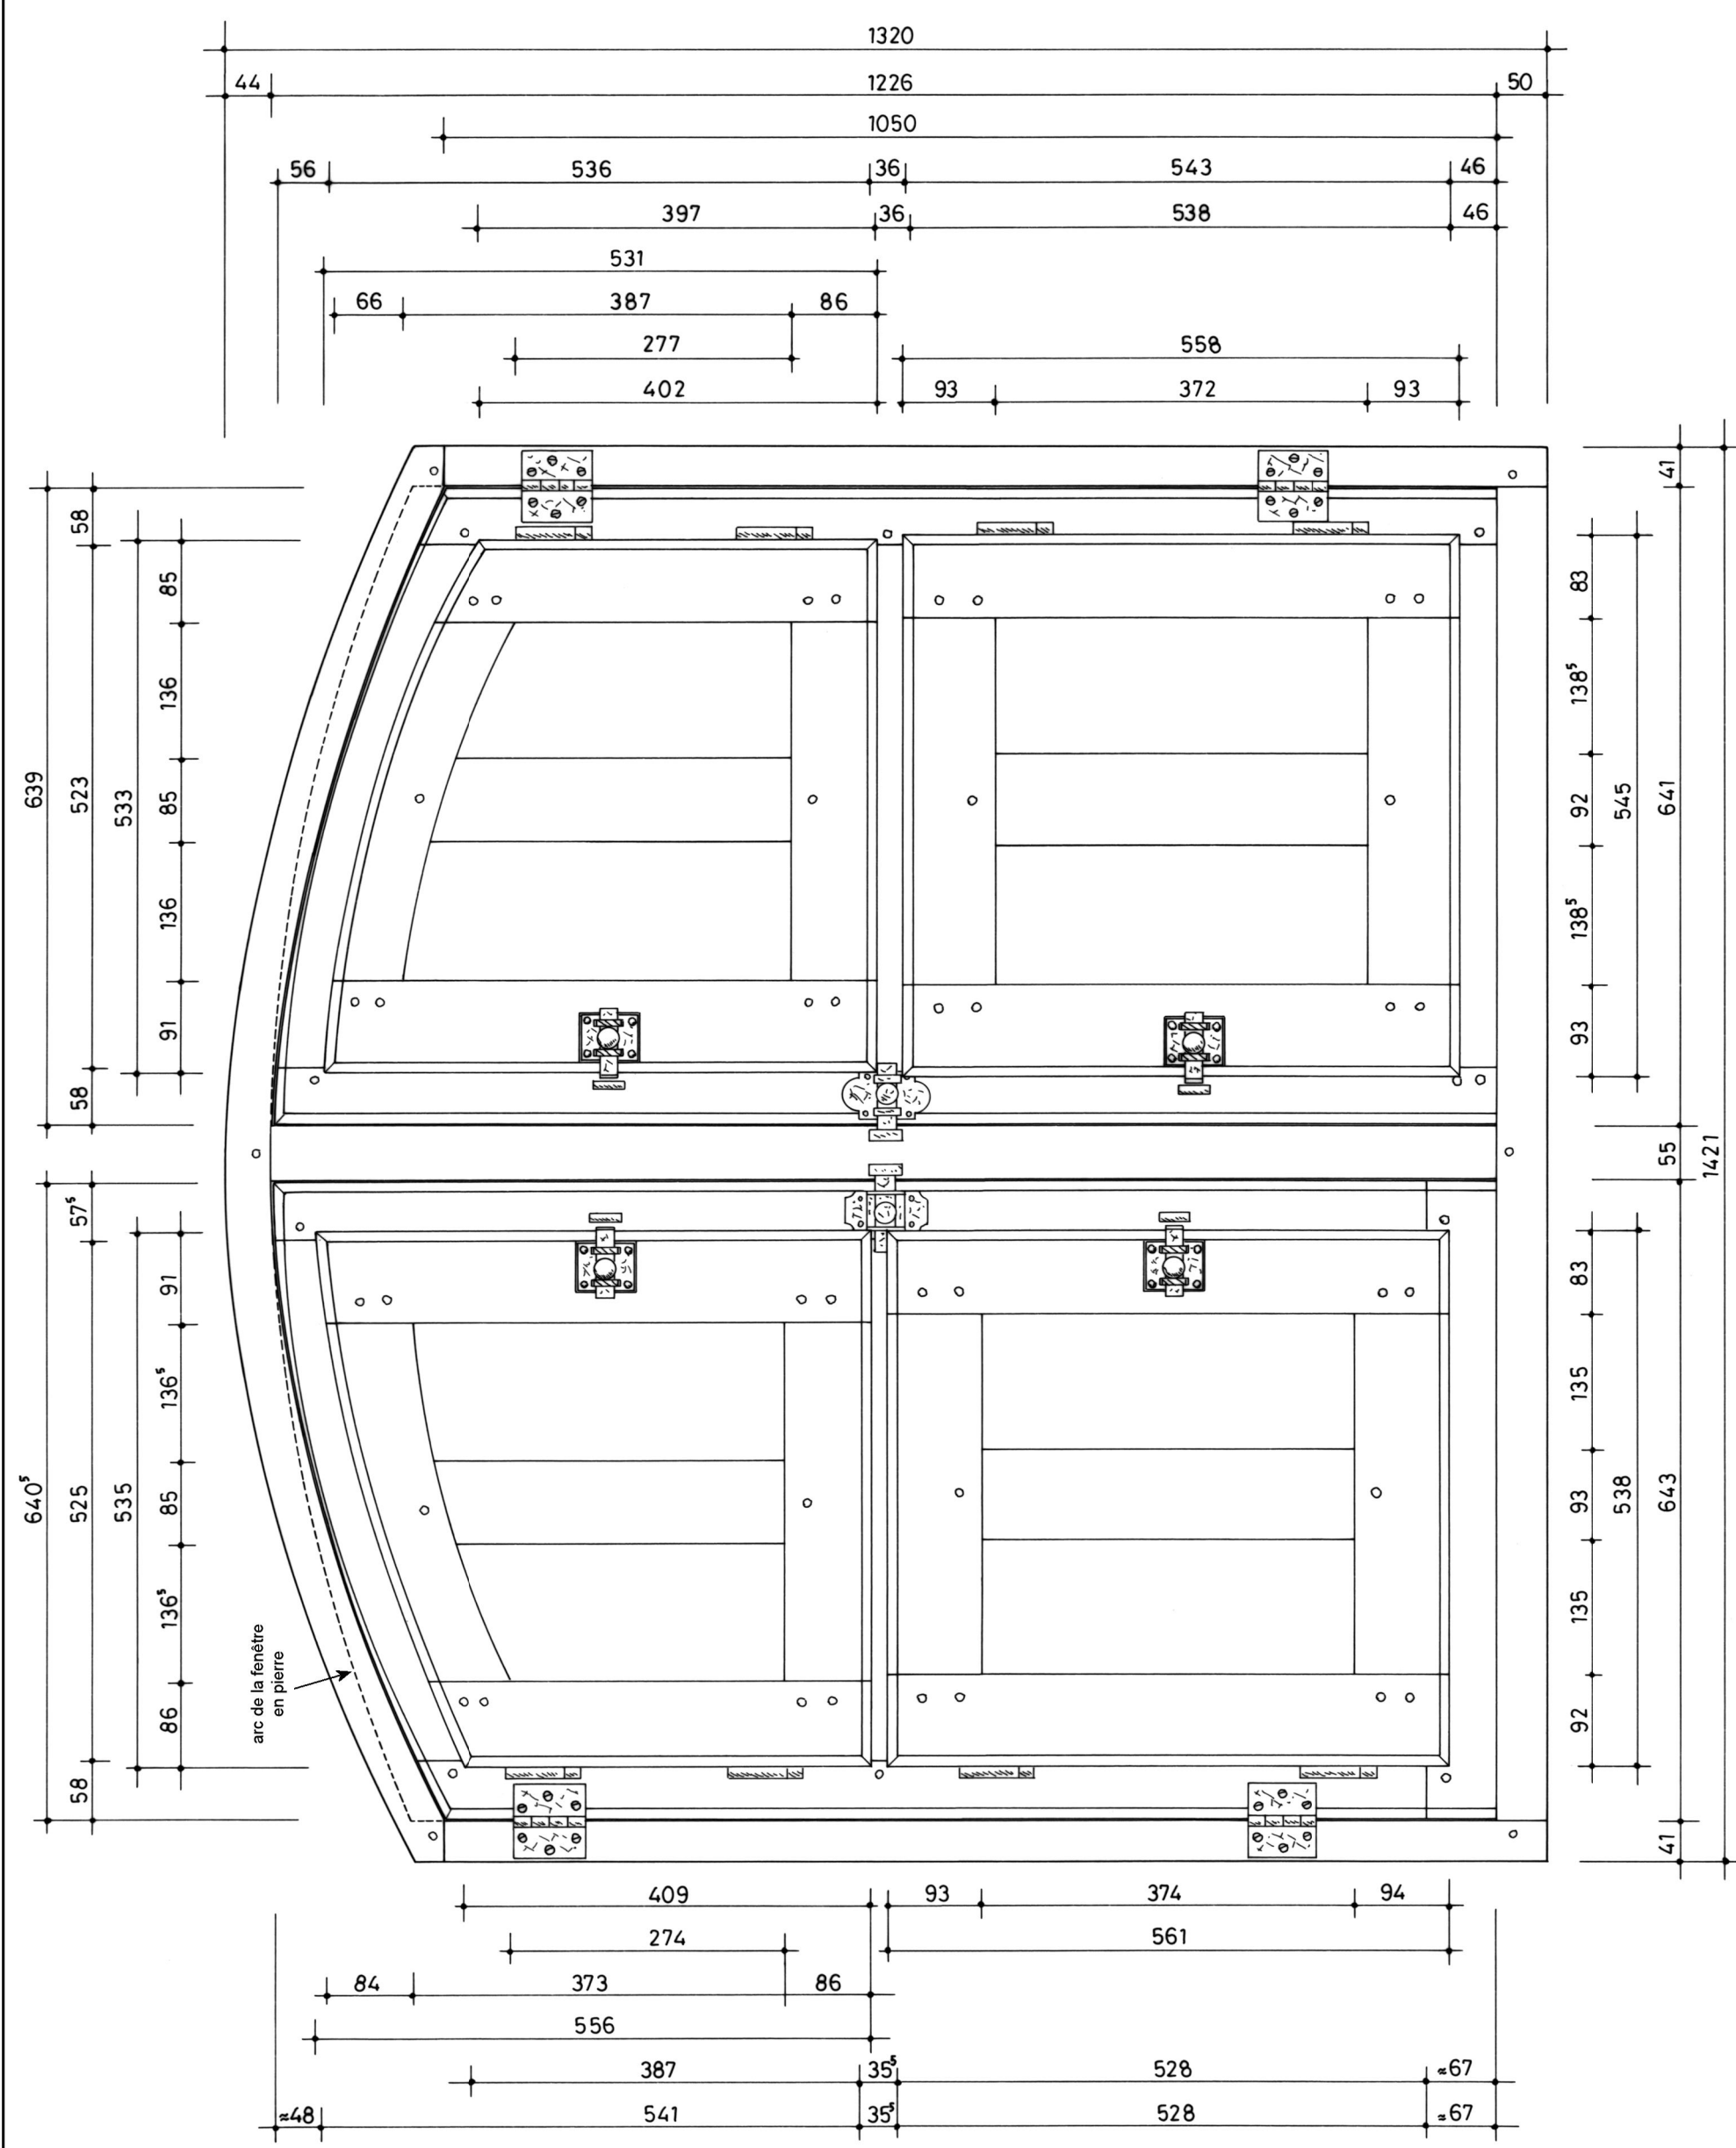
| TOUR-EN-BESSIN (Calvados) | | Plan n°7 - Châssis / élévation intérieure (relevé) | | |

Les quatre volets sont typiques des méthodes des siècles précédents, dans leur conception comme dans leur répartition, chacun d'eux fermant un compartiment vitré. Les deux du haut ne proviennent apparemment pas de la même fenêtre. Leur cintre est différent et la hauteur du panneau au droit du meneau est tout autant discordante (fig. 5.1 et plan n°7). Il s'agit peut-être de l'association de deux vantaux provenant d'autres baies du sous-sol.
