# Région d'ARGENTAN (Orne)

## Château

## Croisée

*Premier quart du XVIIe siècle*

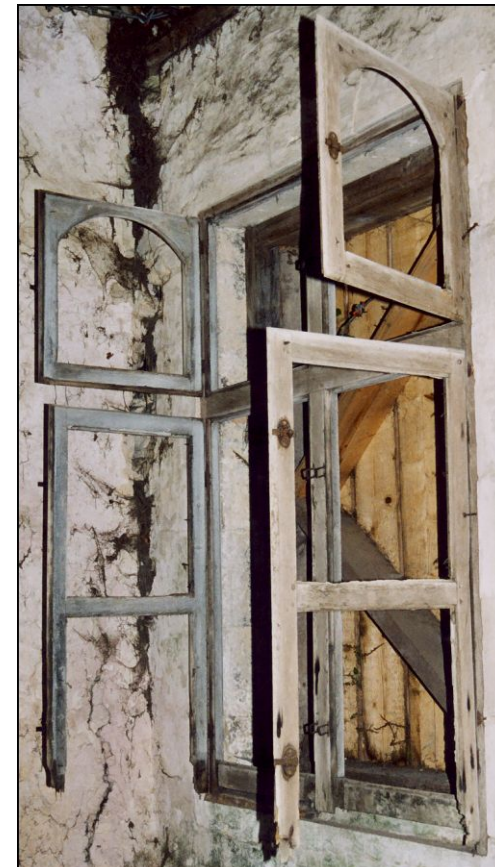
Cette croisée provient d'un château de la région d'Argentan, partiellement détruit au XIXe siècle. Il n'en subsiste qu'une partie de son corps principal et deux ailes basses, à l'équerre, terminées par des pavillons. On sait de sa construction qu'un marché a été passé en 1600 pour la réalisation de la charpente du logis et des deux pavillons. Les deux ailes basses ont été ajoutées quelques années plus tard pour raccorder les pavillons au logis, une fenêtre du corps principal étant masquée par la toiture de l'aile adossée. La croisée constitue la dernière clôture intacte des six fenêtres qui éclairent la chapelle aménagée dans l'une des ailes. Fabriquée durant le premier quart du XVIIe siècle, elle est divisée en quatre compartiments et ne possède pas de volets intérieurs du fait de sa destination particulière. Elle était munie de six panneaux de vitres dont aucune trace ne subsiste.

La fenêtre est soulignée par un bandeau formant appui et bordée sur les trois autres côtés par un chambranle mouluré (fig. 1.6.). Elle était divisée par un meneau et un croisillon dont il ne demeure que les entailles dans les tableaux. La reconduction de cette disposition qui tombe en désuétude durant la première moitié du XVIIe siècle est surprenante, les pavillons comme le corps de logis, plus anciens, étant éclairés par de grandes fenêtres à bossages dénuées de tout remplage. La fenêtre ne possède pas d'allège, le mur étant suffisamment mince pour qu'il ne soit pas nécessaire d'y pratiquer une embrasure. La croisée s'encastre donc dans une feuillure afin d'affleurer le nu intérieur du mur (fig. 1.1.).

Il est divisé en quatre compartiments par un meneau et un croisillon plats qui s'adossaient au remplage de pierre. Le niveau du croisillon, toujours élevé à cette époque, est situé à soixante-six centièmes de l'appui et délimite de ce fait deux registres dont celui du bas fait exactement le double de celui qui le surmonte. L'étanchéité des vantaux est réalisée de façon classique par l'intermédiaire d'une simple feuillure.

Les vantaux du haut possèdent la particularité d'être chapeautés par une traverse en cintre surbaissé (fig. 1.2. et 1.3.). Le raccordement de cette courbe avec les montants manque de maîtrise, les mortaises étant trop importantes pour dissimuler la pénétration des tenons. En outre, la section de la traverse, au plus haut du cintre, est étonnamment maigre (44 mm à l'intérieur, mais seulement 21 mm à l'extérieur après réalisation des feuillures). Ces vantaux n'étant pas destinés à recevoir des volets, leurs rives intérieures sont simplement chanfreinées (plan n°3). Les vantaux du bas, quant à eux, sont divisés en deux compartiments vitrés par une traverse intermédiaire axée. Il s'agit d'une disposition courante en Normandie durant le XVIIe siècle, rendue obligatoire par la hauteur élevée du croisillon et donc des vantaux inférieurs. Elle permettait de réduire les panneaux de vitres et de renforcer la tenue des vantaux. On observe la même caractéristique sur des croisées plus tardives d'un manoir de la région de Saint-Lô (étude n°50002) et de l'abbaye de Saint-Pierre-sur-Dives (étude n°14002). Bien qu'ils ne soient pas destinés à recevoir des volets et contrairement aux vantaux du haut, leurs rives intérieures présentent des feuillures le permettant (plan n°3). Il s'agit sans doute d'une fabrication en série de vantaux conçus à l'origine pour accueillir des volets à recouvrement, la croisée de la pièce contiguë à la chapelle ayant conservé des fiches attestant leur ancienne présence. L'étanchéité des vantaux est réalisée par l'intermédiaire d'une feuillure formant recouvrement sur le dormant (fig. 2.5.). Le système est traditionnel mais d'une efficacité relative.
