AVESNES-EN-SAOSNOIS (Sarthe)

Manoir de Verdigné

Croisée

Dernier quart du XVI^e siècle

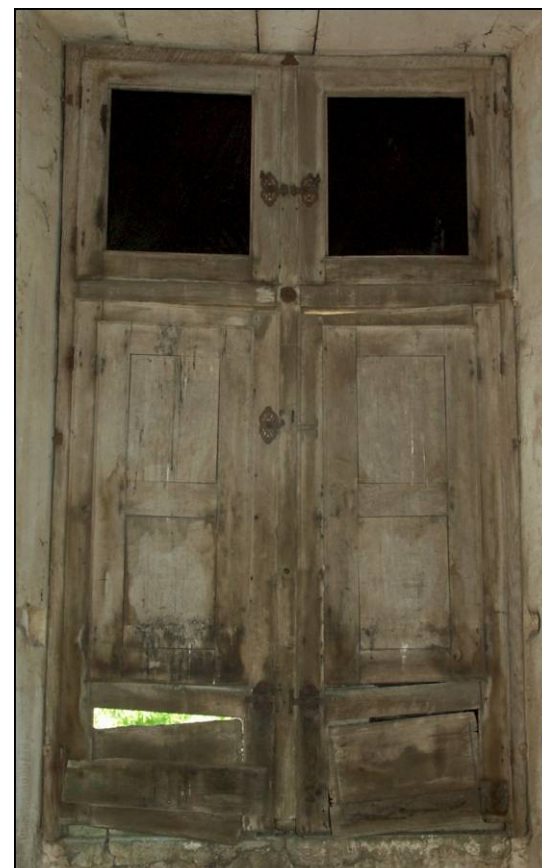
Il est divisé en quatre compartiments et s'adosse à un remplage de pierre. Le croisillon est situé exactement aux deux tiers de la hauteur totale. On notera que, selon une disposition peu habituelle, c'est le croisillon qui est interrompu par le meneau en bois³. La traverse basse n'existe plus mais son profil était identique aux autres éléments et elle s'appuyait dans une feuillure taillée dans l'appui en pierre.
