BAYEUX (*Calvados*)

Hôtel-Dieu

Croisée

Fin du XVIIe siècle

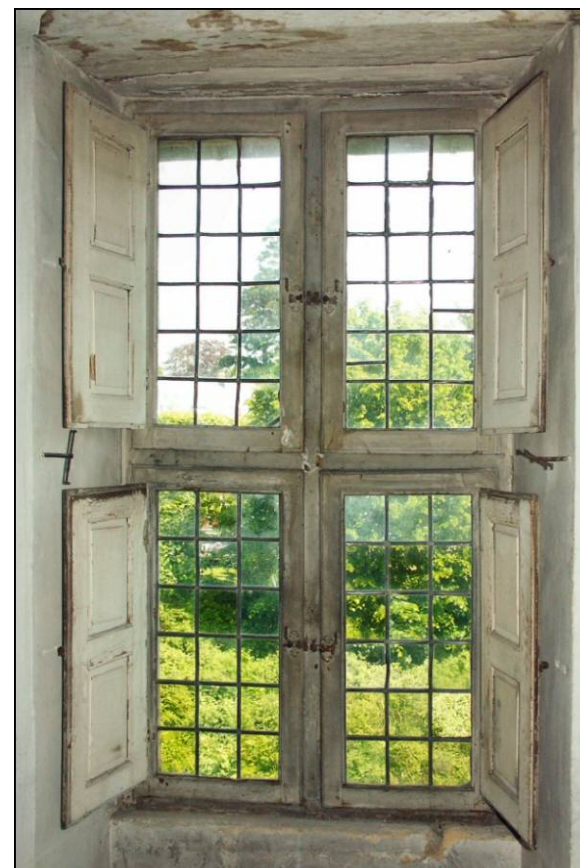
Si les sœurs hospitalières Augustines accueillent les premiers malades à Bayeux dès 1644, l'édification de leurs bâtiments conventuels ne débute qu'à la fin du XVIIe siècle¹. La chapelle et le grand logis qui forment l'essentiel de ces bâtiments ont traversé ces trois derniers siècles sans grand changement et conservent une remarquable authenticité. La plupart des menuiseries sont intactes et beaucoup ont encore leurs panneaux de vitres. La préservation d'un ensemble aussi exceptionnel nous permettra d'étudier en détail une des croisées d'étage du grand logis et de présenter plus succinctement les autres châssis conservés.
