BIGNAN (*Morbihan*)

Manoir de Tréhardet

Croisée

Premier quart du XVI^e siècle

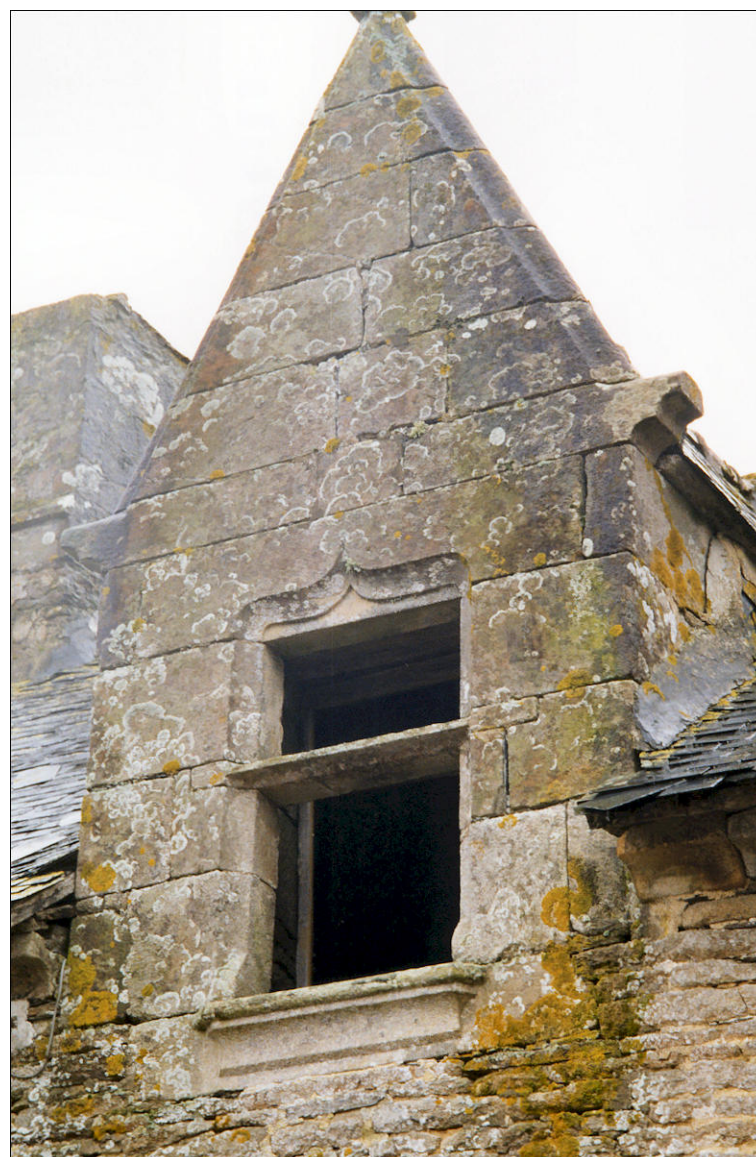
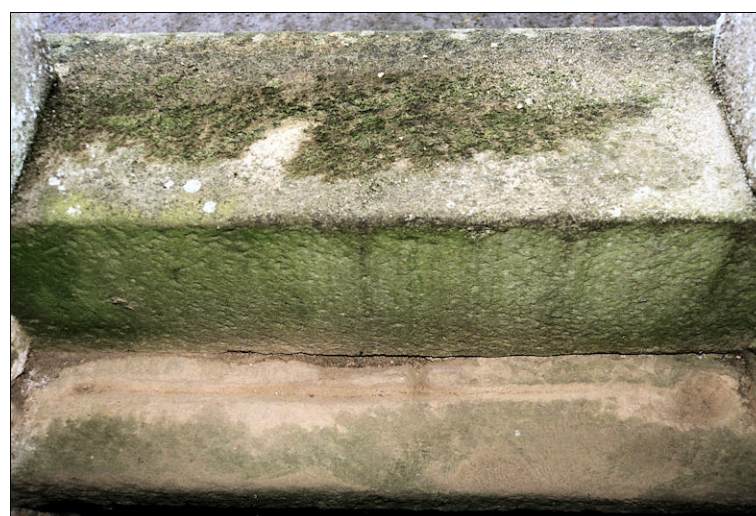
Fig. E.2 et E.3 - La lucarne du logis et son appui en pierre
A noter le canal de récupération des eaux pluviales et son évacuation au centre, ainsi que l'alvéole, à droite, pour maintenir le pivot du volet (dispositions identiques au manoir de Kermeno à Moréac – étude n°56005)

Il ne subsiste de cet ancien manoir que deux longs corps de bâtiment qui se font face : un logis très remanié (fig. E.2) et une exceptionnelle galerie à pan de bois. Cette dernière conservait jusqu'à une époque récente des vestiges importants de ses anciens châssis de fenêtres. Dans un état précaire, elle n'a malheureusement pas résisté aux violentes intempéries qui ont affecté la Bretagne depuis plusieurs années. La perte est importante puisqu'il s'agissait du dernier exemple de ce type. Malgré tout, les quelques éléments conservés nous ont permis en 1998 d'établir un relevé de sa dernière croisée.
