# BOURAY-SUR-JUINE (Essonne)

## Château du Mesnil-Voisin

### Demi-croisée

Entre 1636 et 1639

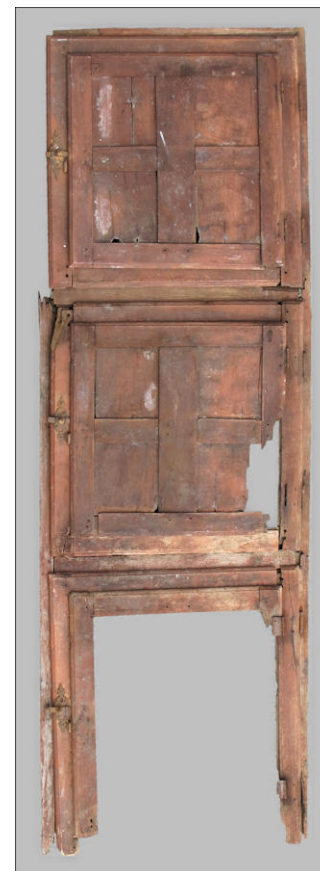
Cette demi-croisée a été retrouvée dans une baie murée du château du Mesnil-Voisin lors d'une récente campagne de restauration. Malgré la perte de quelques éléments, sa physionomie est aisément restituable. Elle présente l'avantage d'être bien datée et, comme la plupart de ces ouvrages préservés des évolutions du goût, de conserver sa peinture d'origine. Cet isolement a également sauvé les traces de fixation de sa vitrerie mise en plomb que nous avons pu restituer sans ambiguïté ainsi que des fiches estampillées qui nous permettront de rechercher leur provenance.

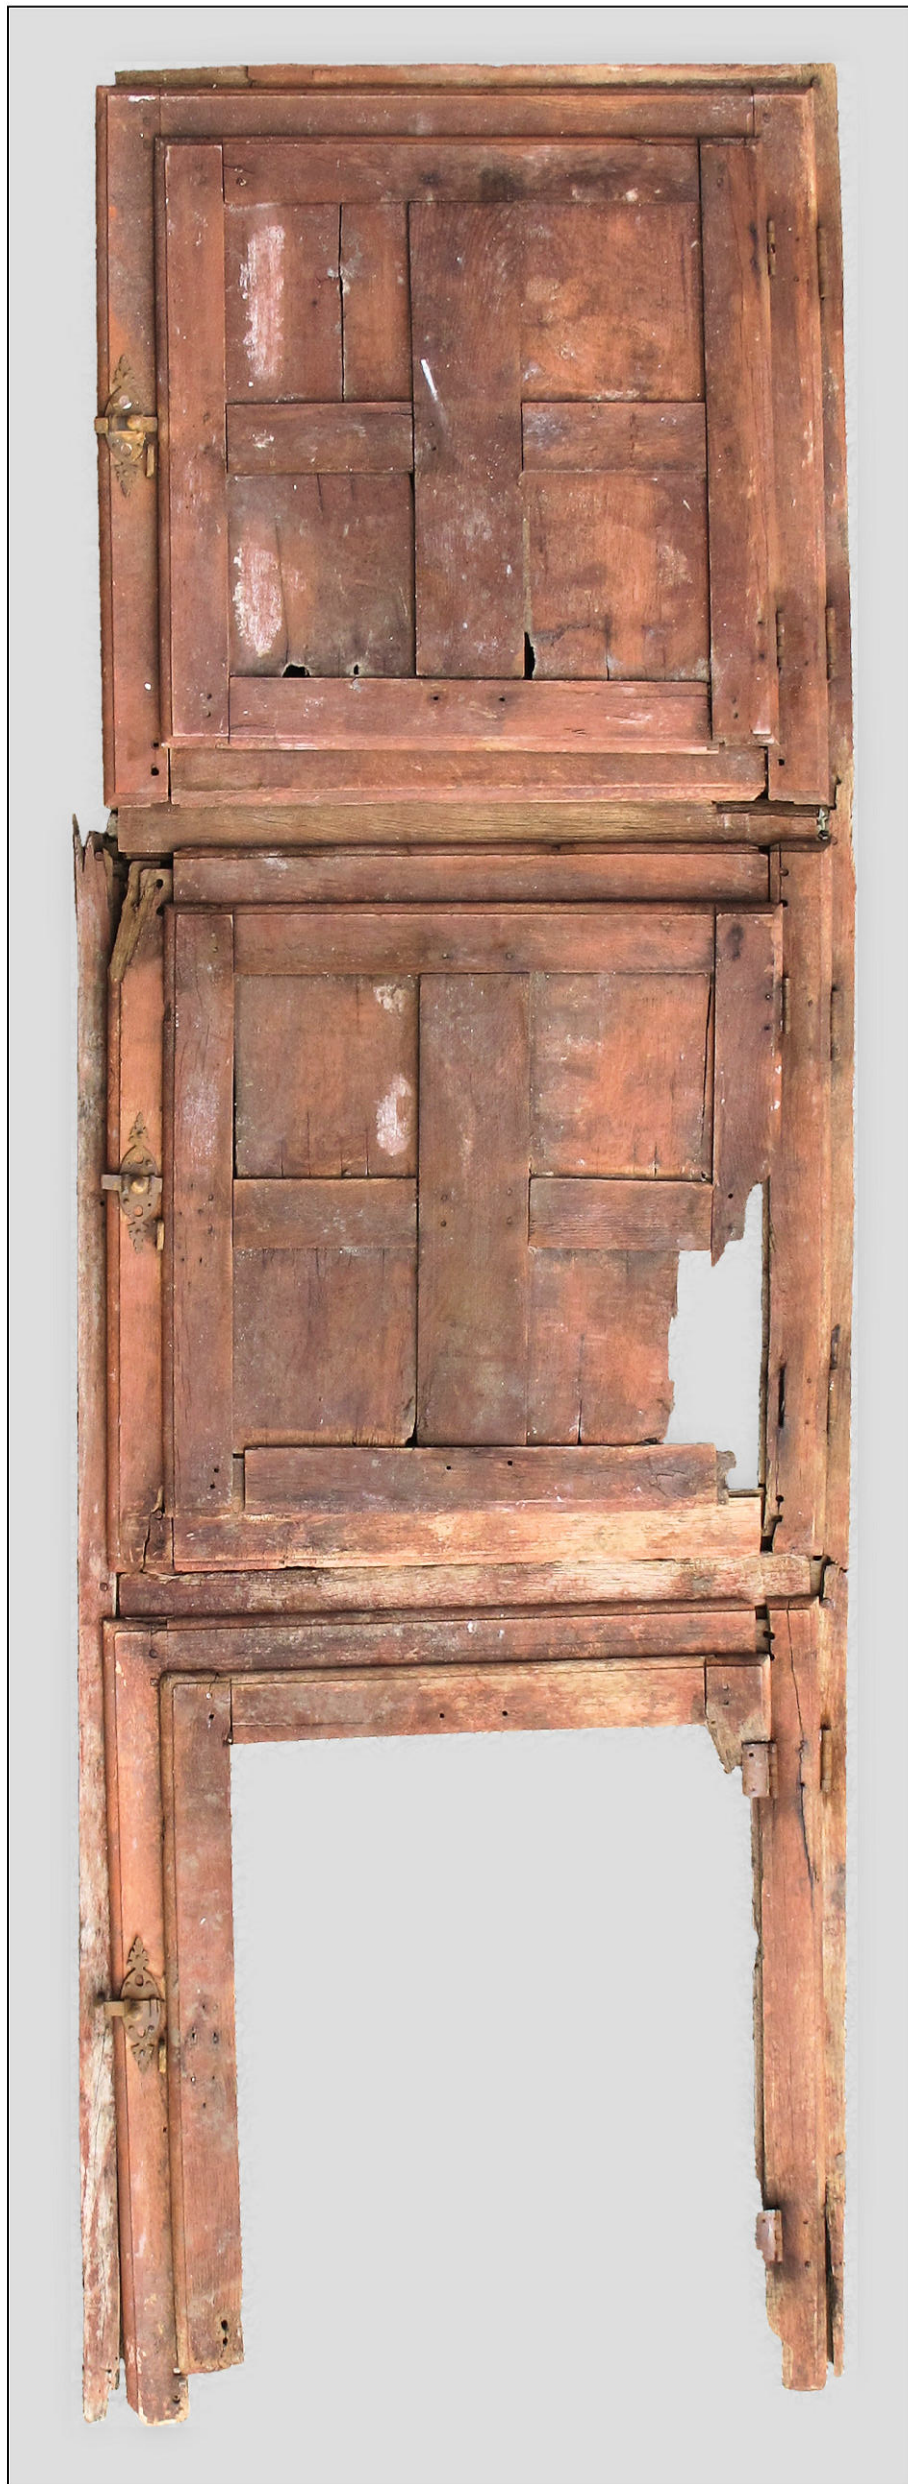
Fig. 1.1. Elévation intérieure

Il est composé d'un cadre de faible section divisé par deux niveaux de traverse qui délimitent trois compartiments superposés. La traverse intermédiaire du haut est profilée par un tore classique demi-circulaire. Celle du dessous est moins saillante et montre un petit tore souligné par un filet et un bandeau dont les extrémités sont amorties avant les arasements (plan n°4). Les chants intérieurs du dormant reçoivent une petite feuillure permettant d'installer les vantaux vitrés à recouvrement. On notera que la feuillure n'intéresse pas la rive supérieure des deux traverses intermédiaires moulurées (plan n°2 et 3). Les deux compartiments du haut sont de hauteur identique (774 mm). Par contre, celui du bas est un peu plus important (879 mm).

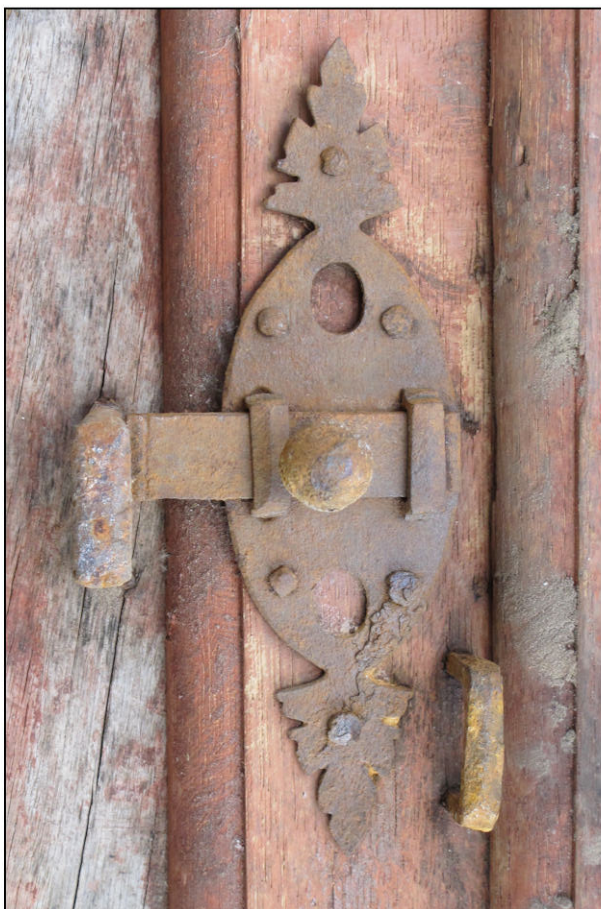
Fig. 2.2. Targette (vantail inférieur)

Les vantaux comme les volets, et ce quel que soit leur emplacement par rapport au niveau du sol, ferment par des targettes sur platine à panaches (fig. 2.2 et 2.3). On notera que leur forme est encore basée sur un ovale classique repercé de deux trous. Cette forme est proche des targettes relevées dans un logis de Brières-les-Scellés (étude n°91002) et au château de Vaux-le-Vicomte (étude n°77001).

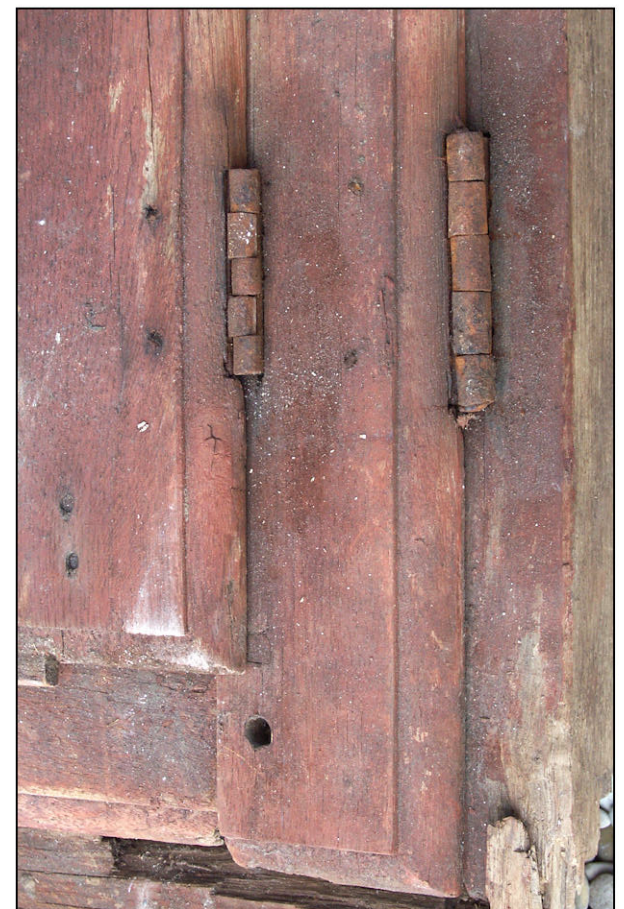
Fig. 2.4. Fiches à broche rivée

La rotation des vantaux vitrés et des volets est assurée par des fiches à broche rivée à cinq nœuds (fig. 2.4), celles des premiers étant plus fortes que celles des seconds (hauteur 80 mm contre 63 mm). Les ailes sont formées par une tôle mince repercée d'ajours rectangulaires et repliée sur elle-même autour d'un mandrin cylindrique.

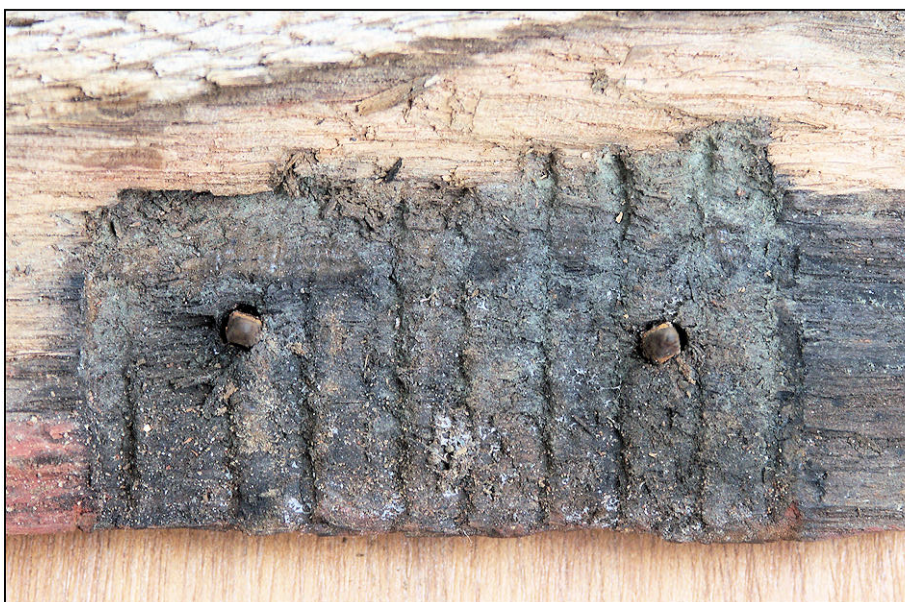
Fig. 3.5. Fiche (mortaise de l'aile)

Ces fiches étaient introduites dans des mortaises qui, à quelques variantes près, étaient ébauchées par des trous rapprochés réalisés à la mèche cuillère et terminées au bédane (fig. 3.5).

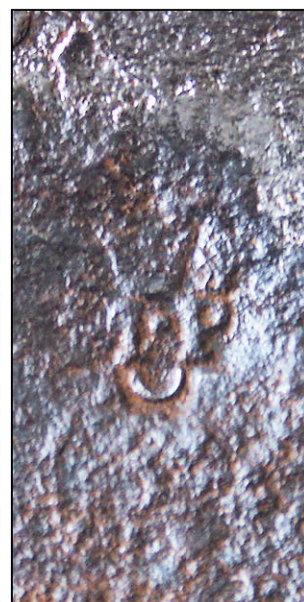
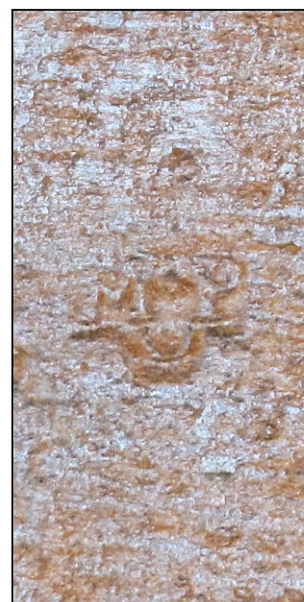
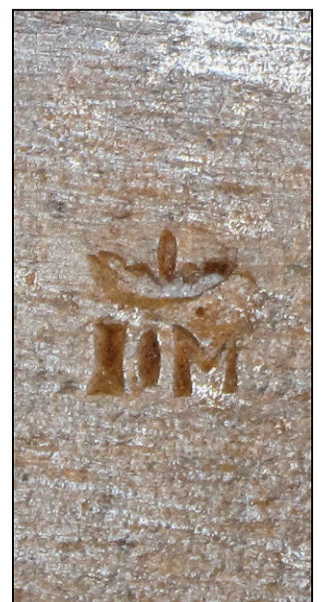
En dehors de la forme de la broche, la fabrication de ce type de fiche ne semble pas avoir connu beaucoup d'évolutions puisque la description qu'en fait Henri-Louis Duhamel du Monceau dans *L'Art du Serrurier* en 1767 est la même. Quelques fiches accessibles nous ont permis d'observer que plusieurs d'entre elles sont estampillées (planche n°3).

Nous avons soumis au Musée du vieux Saint-Etienne les estampilles retrouvées au Mesnil-Voisin, mais aucune n'a pu être identifiée. Restant dans une période méconnue, on ne peut les rattacher automatiquement aux ateliers de Saint-Etienne. En attendant un recensement plus exhaustif de cette époque et des recherches complémentaires, leur origine géographique demeure donc incertaine.
