# BRELES (*Finistère*)

## Manoir de Bel-Air

### Demi-croisée

BRELES (Finistère)	Planche n°1 - Edifice et demi-croisée		
Manoir de Bel-Air	A. TIERCELIN	1998	Etude n°29002

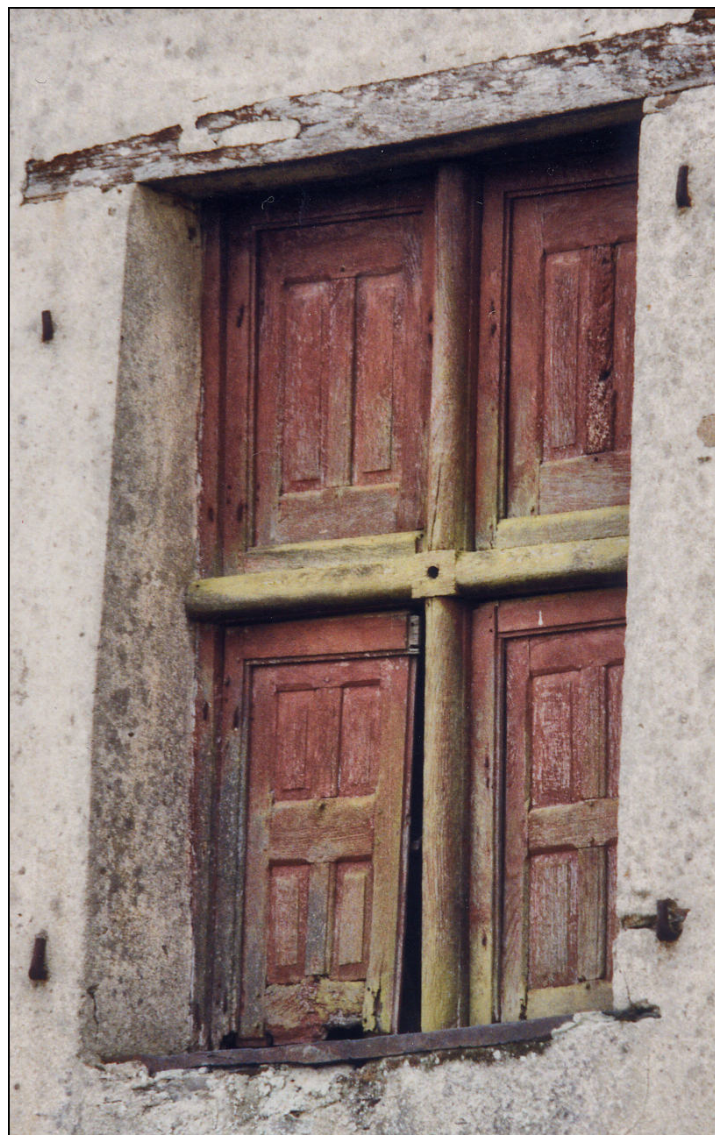
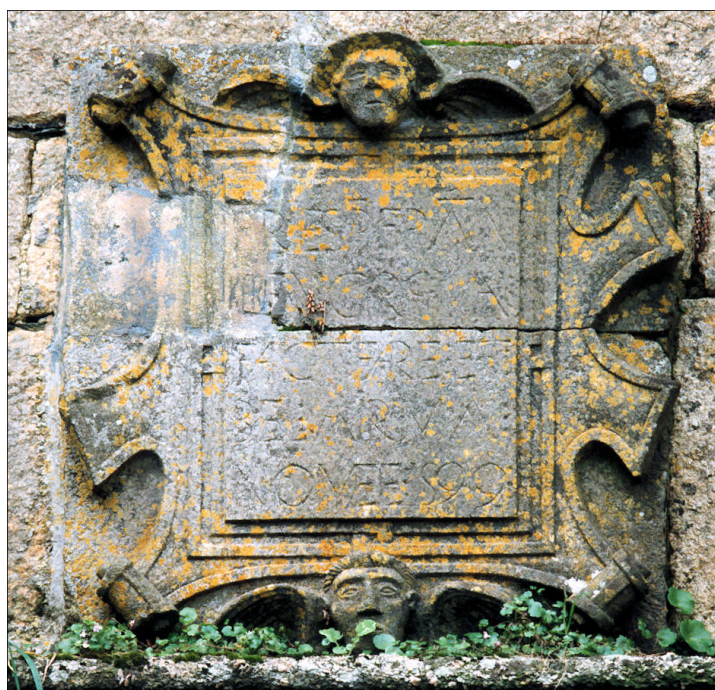
Fig. E.3. Cartouche au-dessus de la porte d'entrée du logis : « Pries p(our) Fran(çois) Kerengar q(ui) m'a fait faire et Bel-Air m'a nomée. 1599 »

Le manoir a été construit pour l'essentiel en 1599. Un cartouche situé au-dessus de la porte d'entrée du logis en témoigne (fig. E.3). Les caractéristiques des vestiges de la croisée sont conformes à cette période et montrent une fois de plus la survivance des clôtures de conception médiévale dans l'architecture manoriale bretonne de la fin du XVI<sup>e</sup> siècle.

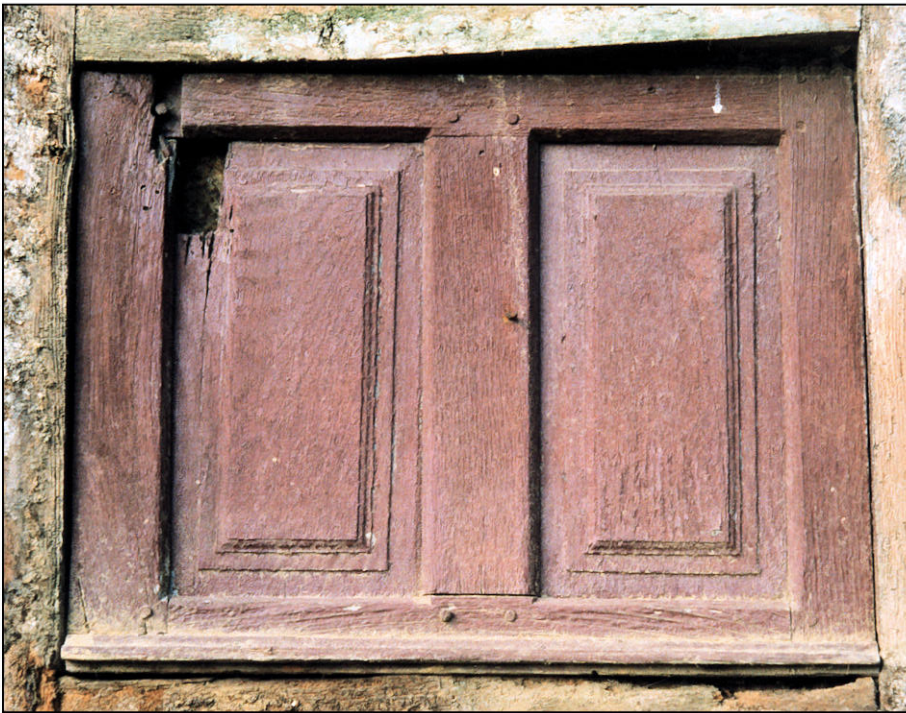
Fig. 1.3. Volet intermédiaire (extérieur)

Deux des trois volets de la demi-croisée sont conservés mais ont été découpés et réinstallés, sans souci d'intégration, sur un nouveau dormant. La répartition des panneaux diffère d'un volet à l'autre : quatre panneaux pour le volet du bas et deux pour celui qui le surmonte.

La fabrication de ces châssis est assez élémentaire. En parement extérieur, de simples chanfreins raccordés au ciseau courent sur toutes les rives intérieures des bâtis. Seules des plates-bandes moulurées enrichissent quelque peu cette austérité. En parement intérieur, les arrêtes des bâtis sont adoucies et encadrent des panneaux dénués de toute mouluration. Là encore, le décor sommaire créé par les moulures ne s'étend que sur la face extérieure, seule visible lorsque les volets étaient ouverts durant la journée. L'étanchéité des volets est assurée par une simple feuillure permettant le recouvrement du dormant. Leur encastrement demeure important (24 mm), comme au manoir de Kerduel à Lignol (étude n°56002). Le corroyage des bois est plutôt sommaire, surtout en parement intérieur. En cela, il ne diffère pas du manoir précité ou de celui de La Ville ès Marquer à Bléruais (étude n°35001).

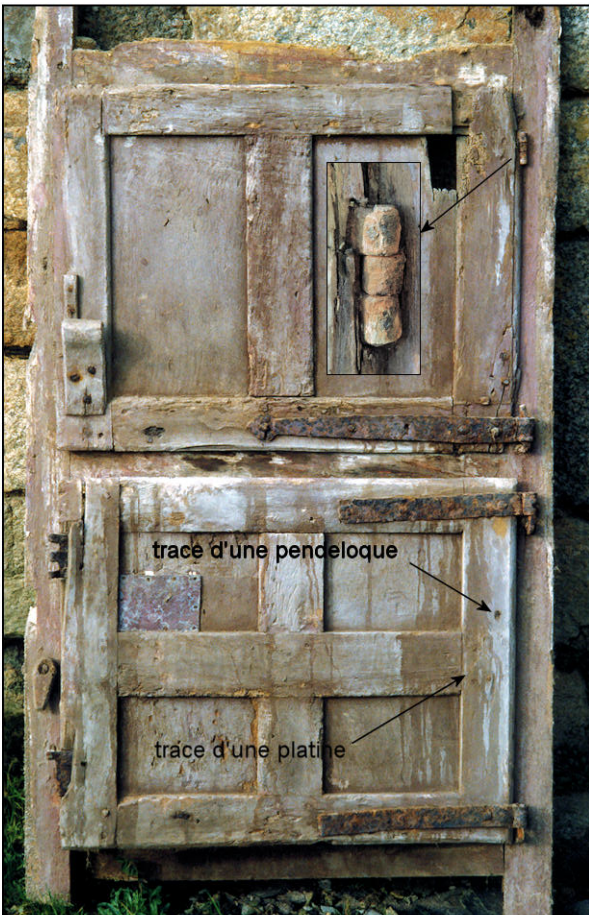
Fig. 1.5. Demi-croisée (intérieur)

Les organes de fermeture ont disparu. On peut néanmoins préciser qu'il s'agissait de loquet ou de targette sur platine ovale, l'empreinte de cette dernière étant encore visible sur le volet inférieur (fig. 1.5).

Il subsiste, sous l'empreinte de la platine ovale du volet inférieur, la trace d'une fixation qui correspond sans aucun doute à une ancienne pendeloque, son usage étant courant en Bretagne.
