BRIERES-LES-SCELLES (Essonne)

Logis, 63 rue du Petit Brières

Croisées

Deuxième ou troisième quart du XVII^e siècle

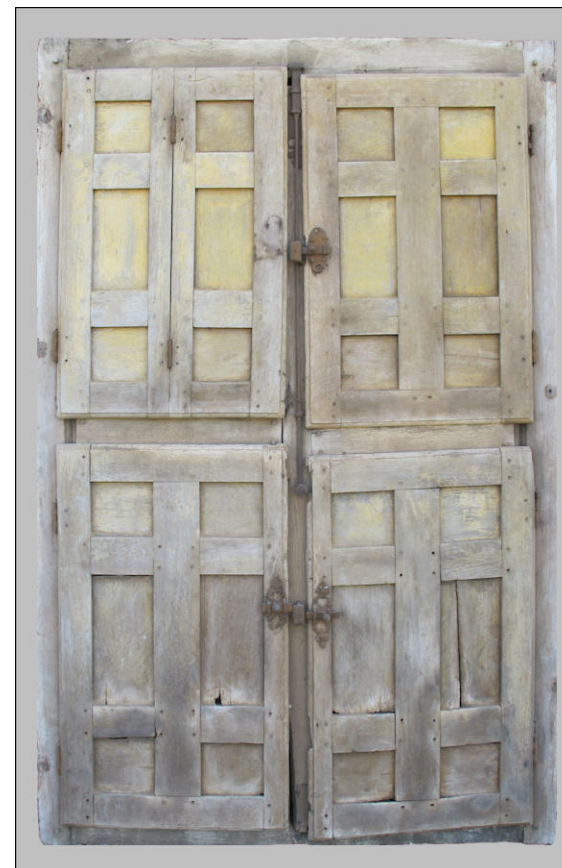
Ce logis, en cours de réhabilitation lors de notre relevé, conserve deux croisées dont une très altérée. Elles ont en commun d'avoir été réalisées au XVIII^e siècle en réemployant des volets et de la serrurerie du siècle précédent. Nous n'étudierons ici que ces ouvrages les plus anciens, les remaniements du XVIII^e siècle étant particulièrement grossiers et de peu d'intérêt. Malgré le caractère limité des vestiges, ils apportent des informations importantes sur les techniques du XVII^e siècle concernant la conception des volets brisés, l'emploi de fiches estampillées et la couleur des ouvrages.

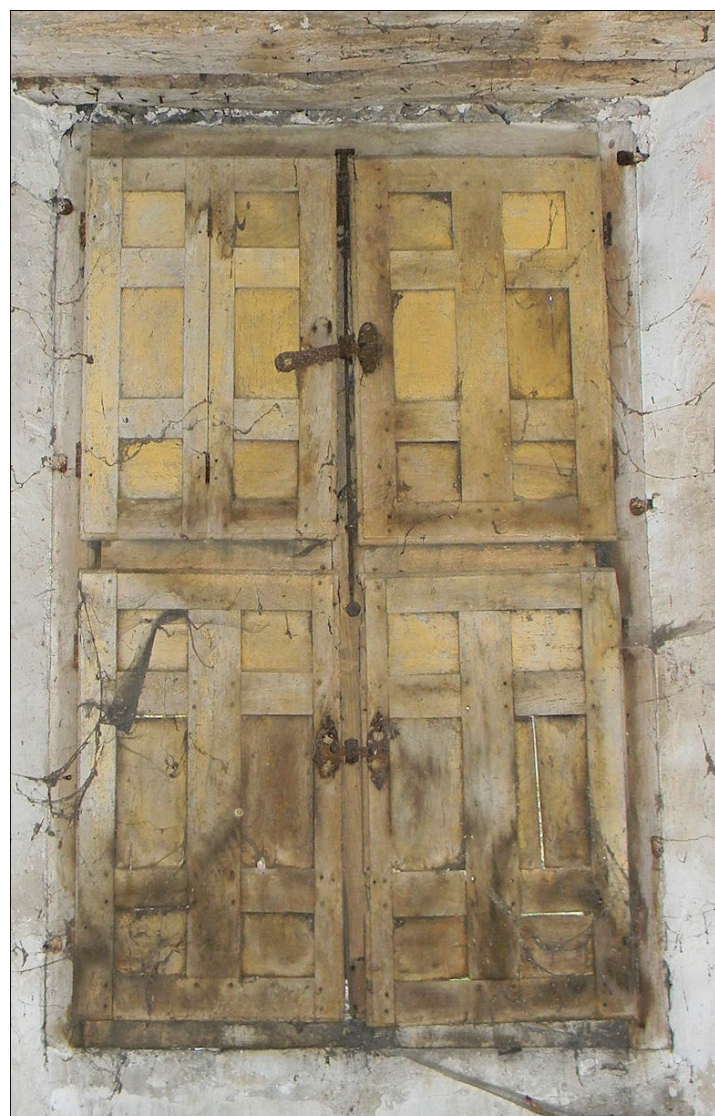
Fig. E.1. La croisée en place

La croisée (A) la mieux conservée présente uniquement des volets non moulurés sur leur parement extérieur. Un de ses quatre volets a la particularité d'être brisé. La croisée (B) la plus dégradée ne conserve que quelques lambeaux de ses volets anciens qui eux étaient moulurés en parement extérieur et dont certains étaient également brisés.

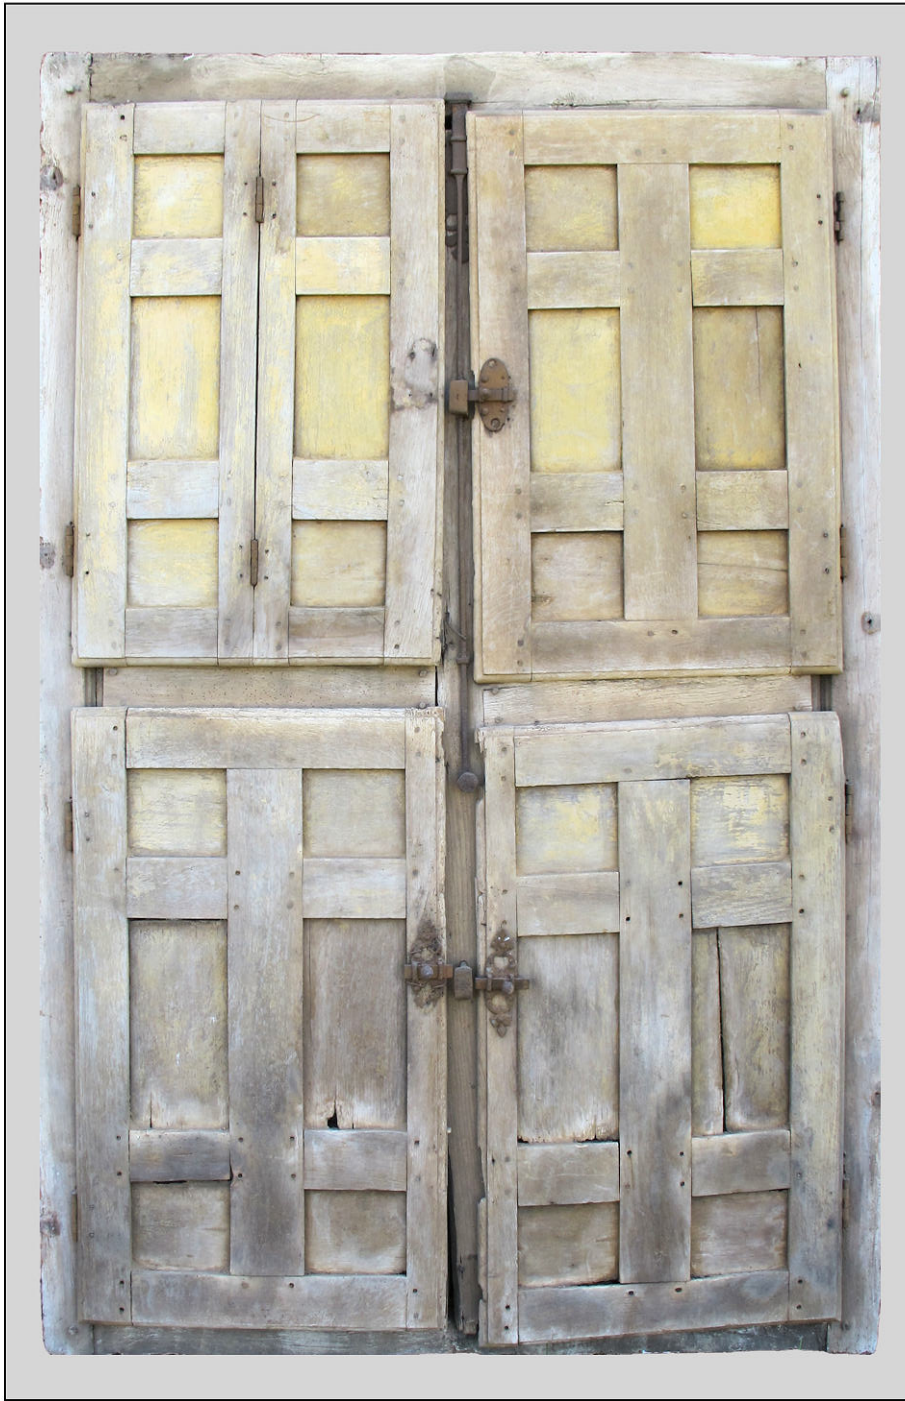
Fig. 1.1. Elévation intérieure

Quatre exemplaires sont conservés dont un est brisé. Ils sont composés d'une structure assemblée à tenons et mortaises non traversées dans laquelle s'emboîtent des panneaux à plate-bande simple (uniquement en parement extérieur). Ces panneaux ont une épaisseur faible (9 mm environ) et s'encastrent dans des rainures de 14 mm de profondeur qui indiquent sans aucun doute une unicité de fabrication malgré une façon de cheviller les assemblages des traverses intermédiaires différente entre les volets du haut et ceux du bas (entraxes différents). Les assemblages débouchés et la faible largeur des montants des volets du bas indiquent qu'ils ont été recoupés en largeur. La faible usure extérieure des quatre volets montre qu'ils n'ont pas toujours été exposés aux intempéries et le remploi sur la croisée B de fiches plus hautes (fig. 3.1 et 3.2) que celles qui sont utilisées sur les volets permettent de penser qu'ils étaient protégés par des vantaux vitrés.

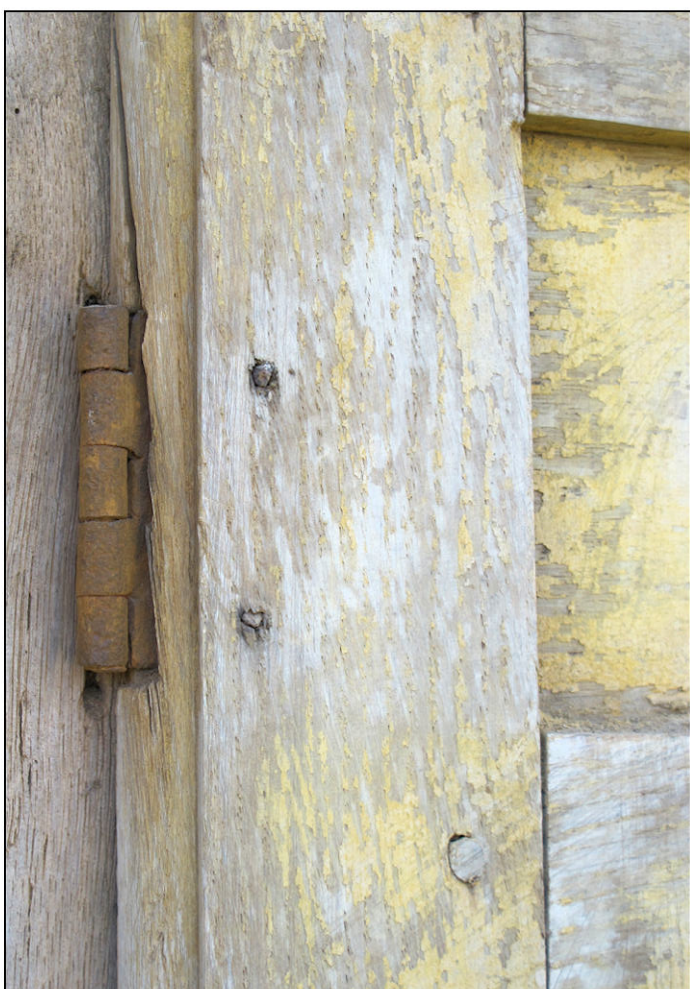
Fig. 1.3. Fiche à broche rivée

Les croisées d'origine employaient exclusivement des fiches à broche rivée à cinq nœuds. Sur la croisée B, trois types sont conservés (planche n°3) : un grand modèle (haut. 83 mm) employé probablement pour les vantaux vitrés, un modèle moyen (haut. 60 mm) pour la rotation principale des volets et un petit modèle (haut. 50 mm) pour la brisure des mêmes volets. Nous avons pu prélever quelques fiches sur cette croisée très endommagée : un grand modèle, quatre moyens et deux petits. Les quatre fiches de taille moyenne sont estampillées de quatre marques différentes. Sur la croisée A, nous n'avons réalisé aucun prélèvement mais les fiches des volets ont une hauteur régulière de 69 mm. Nous avons rappelé dans notre étude sur le château du Mesnil-Voisin à Bouray-sur-Juine (étude n°91001), l'importance sur le marché parisien des fiches de provenance stéphanoise au XVIIIe siècle et dans les dernières décennies du précédent. Nous avons interrogé le musée du vieux Saint-Etienne sur les estampilles retrouvées à Brières-les-Scellés, mais aucune n'a pu être identifiée. Leur provenance ne peut donc être précisée et ce d'autant plus que les informations sur le XVIIe siècle demeurent très lacunaires.

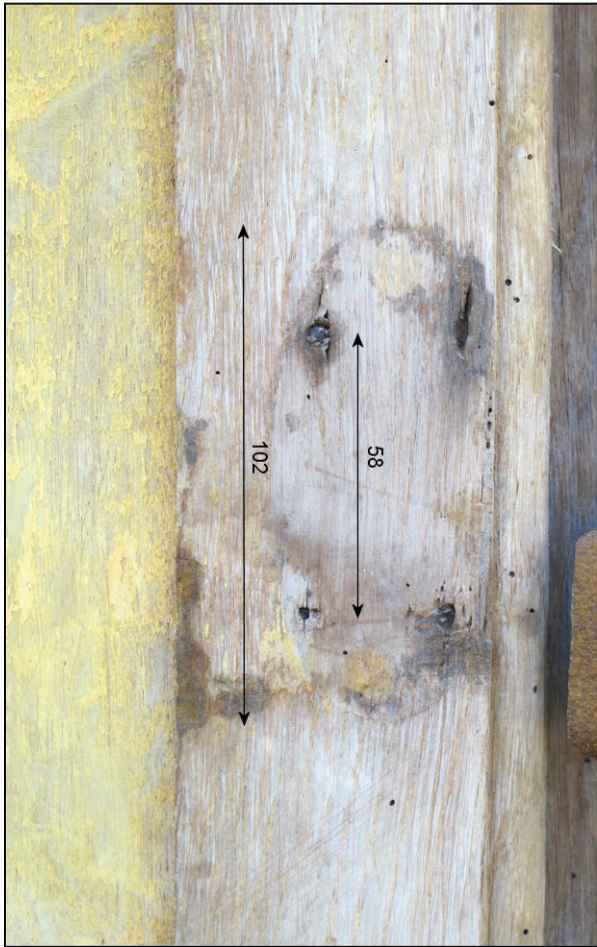
Fig. 2.1. Emprunte de targette (A)

Toutes les targettes conservées sur les deux croisées ont été remaniées. Toutefois, les traces laissées par la targette du volet brisé de la première croisée montrent qu'elle était montée sur une platine ovale repercée de deux trous (fig. 2.1) du type de celle reposée sur le volet contigu (fig. 2.9). On observe les mêmes traces plus difficilement au droit des deux traverses intermédiaires des volets du bas recoupés en largeur (fig. 1.1). La figure 2.9 montre que l'entraxe vertical des clous de fixation de la platine primitive était très supérieur à celui de la targette reposée (environ 58 mm contre 44 mm) et pourrait laisser penser que cette targette n'est pas le modèle d'origine. L'entraxe de 58 mm se retrouve également sur les autres volets. La mesure de la hauteur du spectre laissé par la platine sur le volet gauche (fig. 2.1) est égale à celle de la targette conservée. On peut donc raisonnablement penser que cette dernière, malgré des entraxes de fixation différents, est bien le modèle primitif.

Les volets conservent deux couches de peinture. La première est un blanc appliqué uniformément et passe sous les ouvrages de serrurerie (fig. 2.1). Il s'agit peut-être d'une couche d'apprêt. La seconde couche est un jaune soutenu. Nous avons déjà observé cette couleur devenue inhabituelle sur le manoir de la Cour à Gourhel, édifié en 1570 (étude n°56004). D'autre part, ces deux couleurs sont attestées au XVIIe siècle par un conflit qui oppose Jules Hardouin-Mansart à son commanditaire le maréchal de Bellefonds pour la construction de son hôtel. Jean Dumoulin, nommé pour arbitrer le conflit, précise que « *monsieur Mansart dict qu'il a fait mettre sur quinze ou seize croisées une couche de jaulne, mais ce n'estoit pas la couleur qu'on lui demandoit, il en falloit de la blanche* ». Ce à quoi répond l'architecte : « *J'ay fait peindre partie des grandes croisées en nombre de vingt quatre en huile en couleur jaulne de deux couches, lesquelles on ne m'a point dict vouloir autrement...* »².

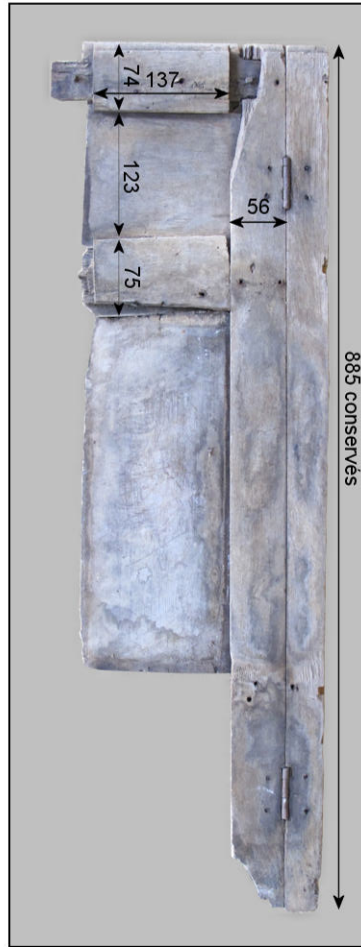
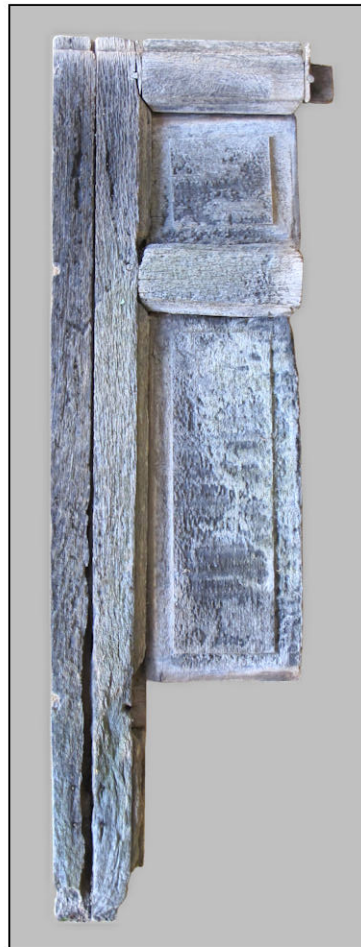
Fig. 2.3. Volet brisé (B)

Ils sont conservés à l'état de vestiges sur une seconde croisée très remaniée et très endommagée (planche n°2). En dehors d'une doucine qui coure sur les compartiments extérieurs, leur conception est très proche des précédents notamment par l'adoption de panneaux de proportions similaires. Par contre, leurs rainures ont une profondeur limitée à 12 au lieu de 14 mm. On notera également que les assemblages des montants et traverses intermédiaires ne reçoivent qu'une cheville d'un diamètre inférieur aux précédents.

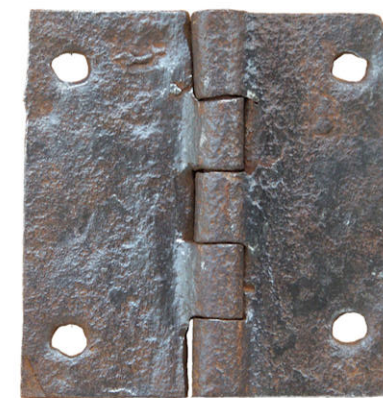
Fig. 3.3. Brisure de volet

Ces fiches étaient introduites dans des mortaises qui, à quelques variantes près, étaient ébauchées par des trous réalisés à la mèche cuillère et terminées au bédane. Généralement, les trous étaient réalisés les uns à côté des autres pour faciliter l'évidage de la mortaise. Ici, seuls quatre trous (fiche de brisure) sont percés pour guider le ciseau qui effectue l'essentiel du travail.
