Région de CARENTAN (*Manche*)

Manoir

Croisée

Deuxième quart du XVIe siècle

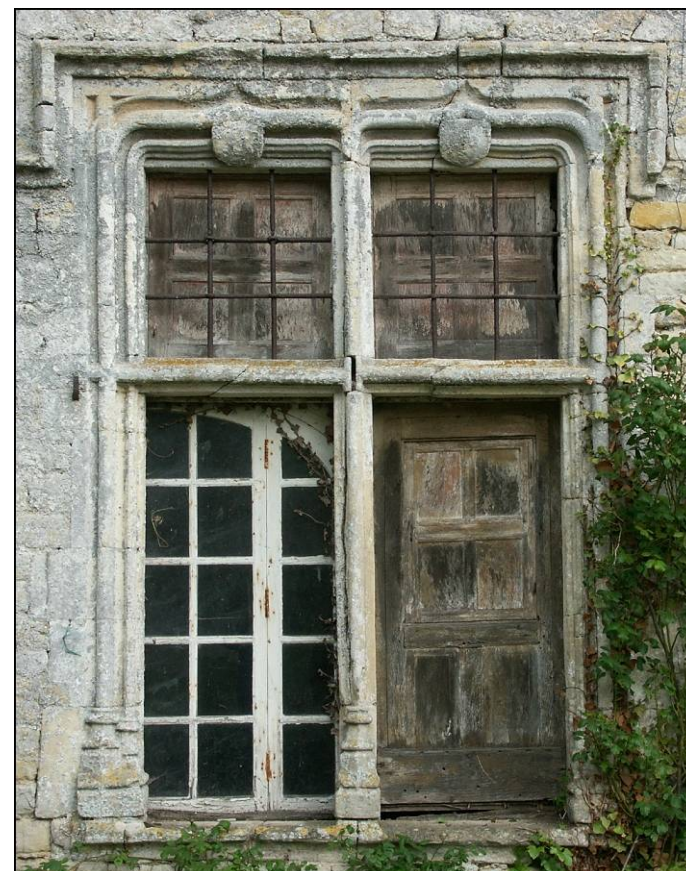
Ce manoir de la région de Carentan conserve une rare croisée datable du deuxième quart du XVIe siècle. Bien que profondément mutilée, elle présente encore suffisamment d'éléments pour en permettre une restitution fiable et étudier la genèse des croisées à dormant en Normandie. Au-delà, il s'agit d'un remarquable exemple de transition entre la traditionnelle conception des bâtis affleurés et celle des vantaux à recouvrement dont l'emploi se généralisera à partir de la deuxième moitié du XVIe siècle et s'imposera durant un siècle et demi.
