CHAMPIGNE (*Maine-et-Loire*)

Manoir de Charnacé

Demi-croisée

Premier quart du XVIII^e siècle

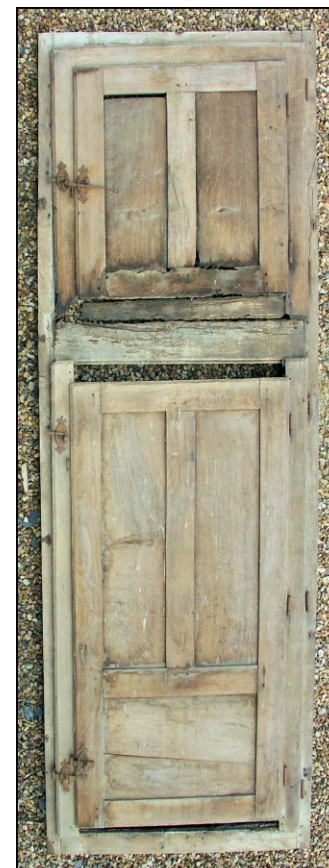
Cette demi-croisée s'insère dans une fenêtre plus ancienne du manoir de Charnacé dans lequel nous avons effectué une analyse de ses châssis du XVI^e siècle (étude n°49004). Sa conception est classique et quelque peu désuète pour l'époque. Malgré tout, elle présente un intérêt certain par la conservation de l'intégralité de ses éléments et la nécessité de montrer également ce type de production courante qui perdure au XVIII^e siècle alors que parallèlement des procédés innovants se développent pour mettre au point la « fenêtre » à la française vitrée à carreaux et adoptant des volets d'un seul tenant.

Il était adossé à un remplage de pierre datant du XVI^e siècle ; son parement extérieur n'est donc pas mouluré. En partie basse, il comporte une pièce d'appui moulurée en quart-de-rond et montée traditionnellement en feuillure de maçonnerie. Ses chants intérieurs sont parcourus d'une petite feuillure permettant le recouvrement des vantaux vitrés.

Le vantail du bas est constitué de deux battants et de trois traverses assemblés à tenons et mortaises débouchées pour améliorer la tenue du bâti. En outre, on notera que le chevillage des assemblages est parallèle aux arasements, comme sur les volets étudiés après. La petite traverse intermédiaire moulurée (plan n°3 / section CC) délimite deux compartiments égaux et est en retrait du nu intérieur afin d'adopter un grand volet¹. En partie basse, ce vantail est muni d'un jet d'eau en talon. Il est à remarquer que sa sous-face ne comporte pas de canal formant larmier. Le vantail du haut est constitué d'un simple bâti dont les assemblages ne sont pas débouchés, au contraire du précédent. En outre, sa largeur est inférieure (713 mm contre 887 mm) et il ne possède pas de jet d'eau. L'étanchéité du bâti dormant et de ces vantaux est assurée par un simple recouvrement à feuillure. Une autre feuillure périphérique, à l'extérieur, permettait d'installer des vitreries mises en plomb dont il ne subsiste aucune trace.

Le volet du bas est constitué d'un bâti assemblé à tenons et mortaises non traversées. Il est divisé sur sa hauteur par une traverse intermédiaire, elle-même subdivisée par un montant pour intégrer trois panneaux en chêne dont celui du bas est constitué de deux éléments bouvetés et collés. Il couvre toute la hauteur du vantail qui le reçoit et n'est donc pas interrompu par la traverse de cet ouvrant suivant une technique classique au XVII^e siècle qui donnait autant de panneaux de vitrerie que de volets. Le volet du haut reprend le même principe, mais il est divisé par un simple montant. Ces deux volets sont constitués d'éléments de faible épaisseur (bâti 23 mm, panneaux 12 mm) et s'installent sur les vantaux vitrés par l'intermédiaire d'un recouvrement à simple feuillure. Leur mouluration est réduite à un petit quart-de-rond à deux carrés au niveau du recouvrement et en bordure des panneaux à plate-bande, cette dernière étant formée d'une gorge et d'une petite feuillure.

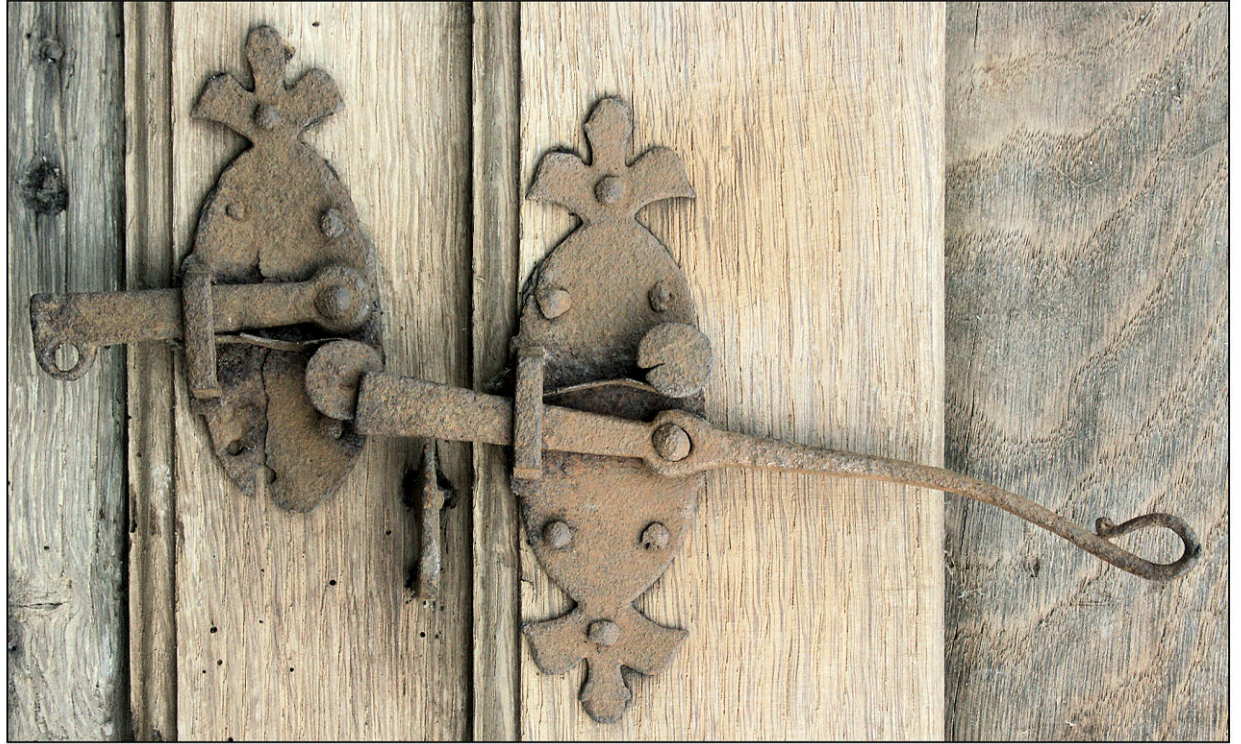
Fig. 1.2. Loquets à ressort

Le volet et le vantail vitré du haut sont fermés logiquement par des loquets (fig. 1.2). Le premier possède une queue dans laquelle passait un cordon de tirage tandis que pour le second, c'est le nez de la clenche qui est percé pour fixer ce cordon. Ils fonctionnent donc en sens inverse. La partie haute du volet et du vantail vitré du bas fonctionnait de la même façon. La partie basse, à portée de la main, reçoit quant à elle deux targettes (fig. 1.4). Targettes et loquets sont montés sur des platines à panaches.

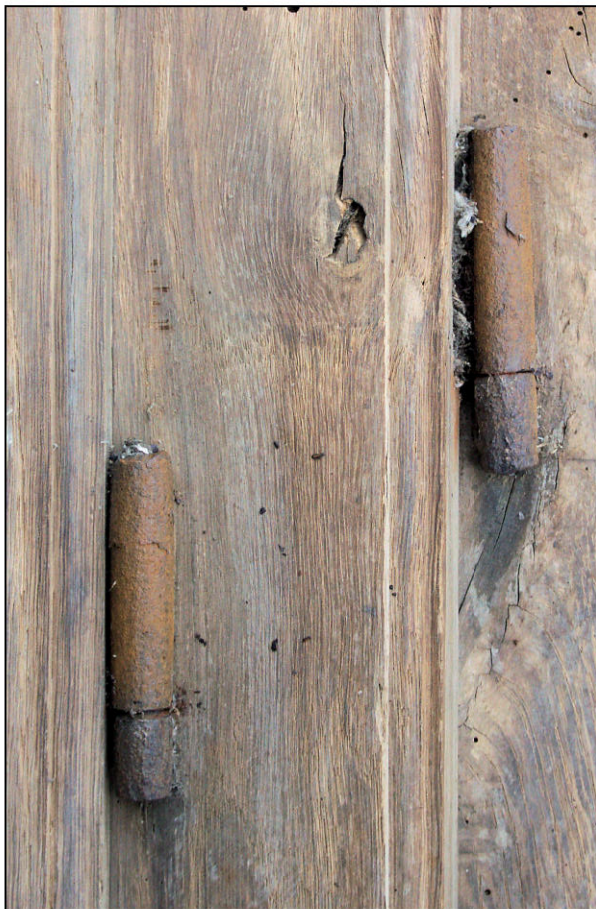
Fig. 1.6. Fiches à gond

La rotation des vantaux vitrés comme des volets est assurée traditionnellement par des fiches à gond (fig. 1.6) dont les dimensions sont sensiblement identiques.
