LA CHAPELLE-GLAIN (44)

Château de la Motte Glain

Planche n°3 - Demi-croisée

Etude n°44001

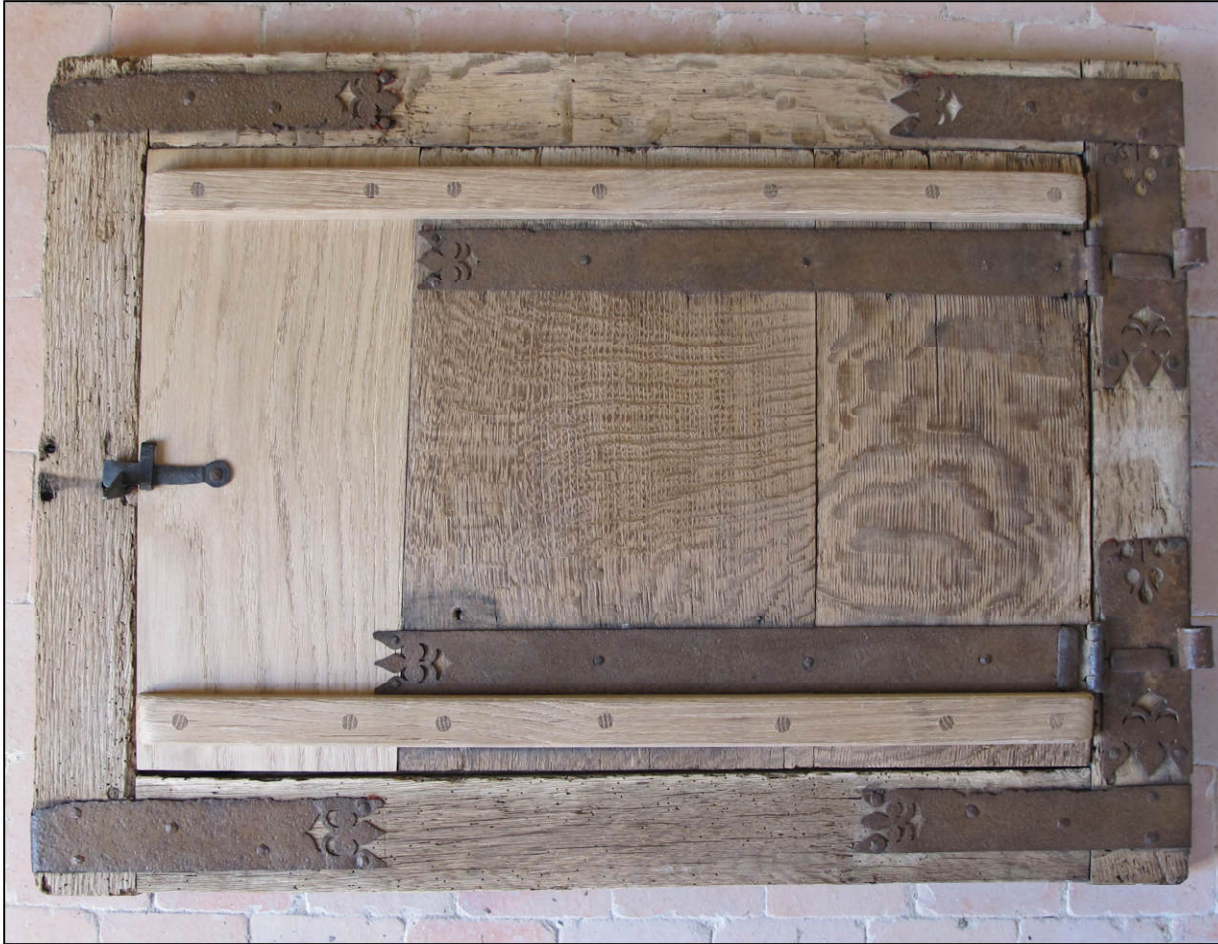
Fig. 3.1. Elévation intérieure (après restauration)

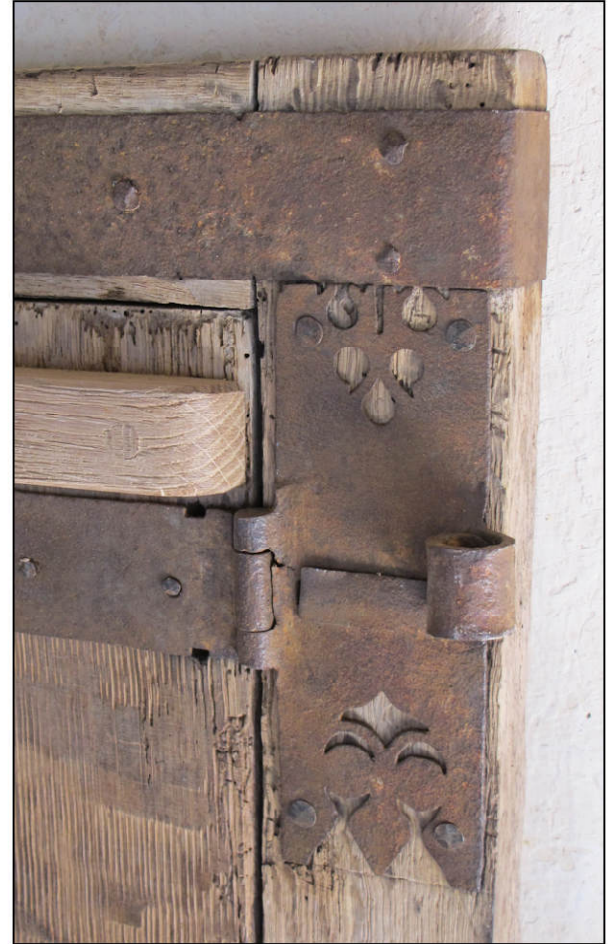
Fig. 3.2. Penture à charnière

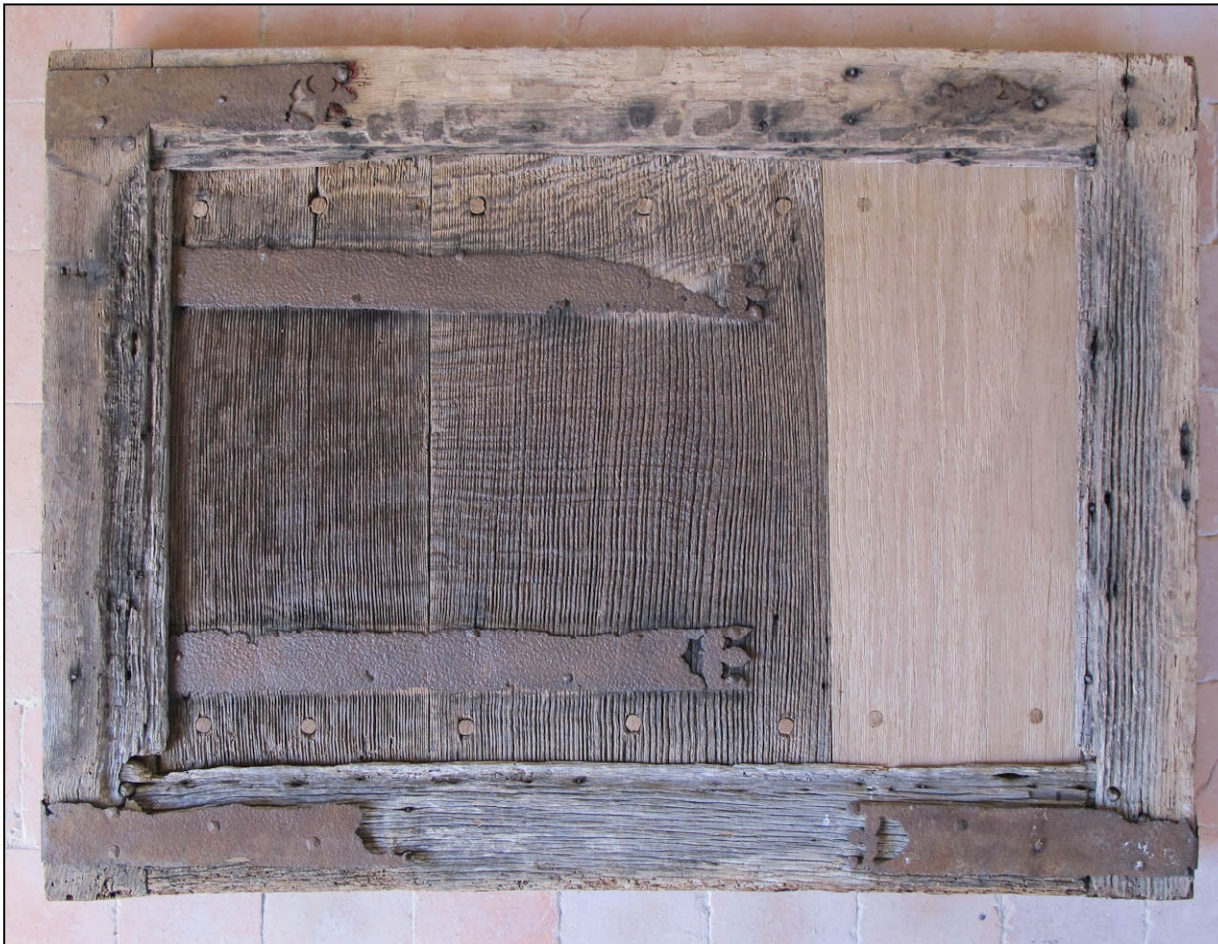
Fig. 3.3. Elévation extérieure (après restauration)

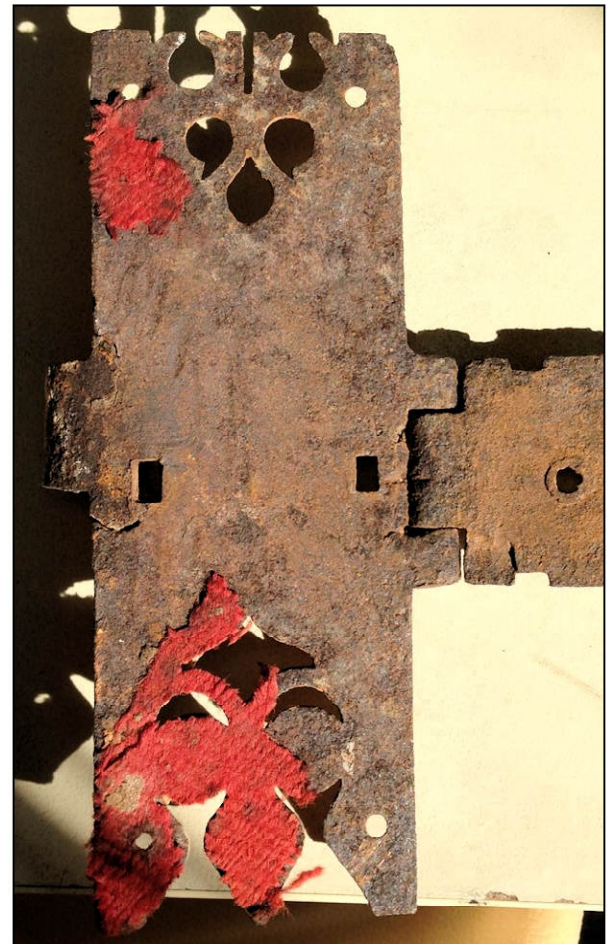
Fig. 3.4. Penture à charnière*

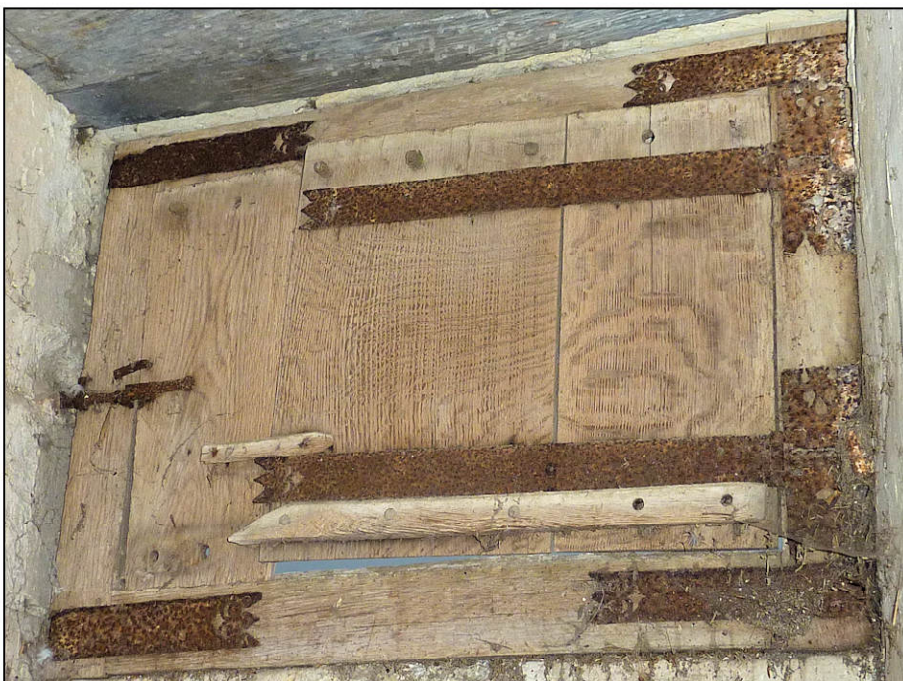
Fig. 3.5. Elévation intérieure (avant restauration)**
