## Région de FLERS (Orne)

Manoir

Croisée

*Deuxième quart du XVI<sup>e</sup> siècle*

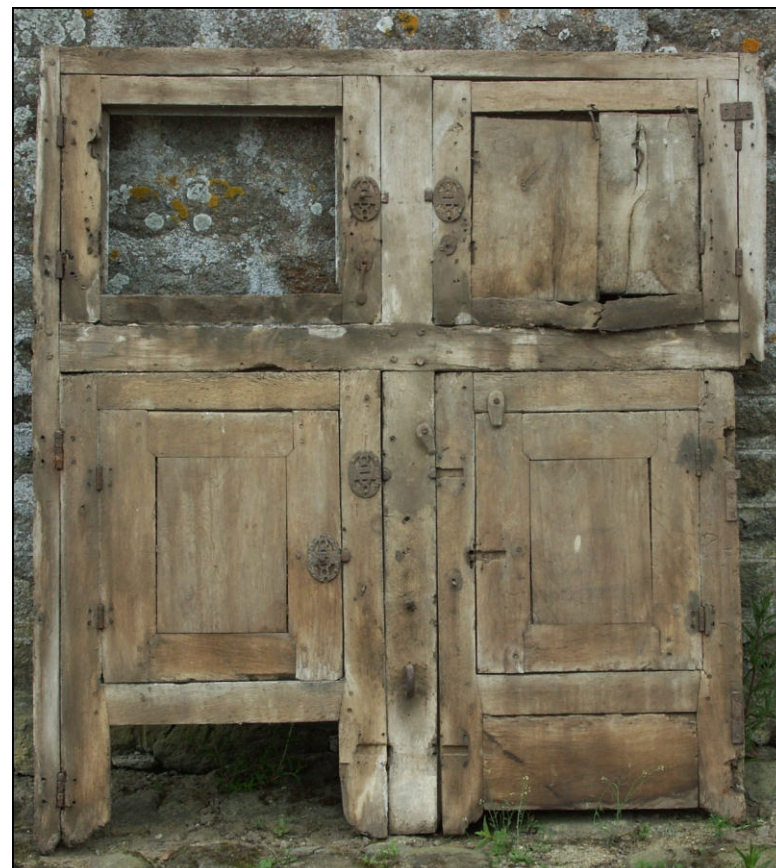
Cette rare croisée, datable du deuxième quart du XVI<sup>e</sup> siècle, provient d'un manoir de la région de Flers. Elle est située dans une lucarne et conserve la plupart de ses éléments d'origine. Hormis l'inévitable dégradation de sa partie basse, elle n'a perdu que ses deux volets du haut. Elle est donc aisément restituable. Sa caractéristique la plus singulière est de présenter des vantaux inférieurs fermés traditionnellement par des volets, mais dont les compartiments ne sont pas vitrés. Ils étaient probablement conçus pour recevoir une toile ou un papier. On notera enfin que son étanchéité reconduit le système des vantaux affleurés au nu intérieur du bâti dormant, au lieu de la technique du recouvrement qui commençait à se développer. Elle montre en outre une serrurerie soignée, aux ajours rehaussés par du tissu, malgré sa localisation dans une lucarne.

Il s'insère dans une lucarne à haut gâble de type médiéval et à remplage de pierre surmonté d'un linteau à double accolade. Il est divisé en quatre compartiments par une traverse et deux montants intermédiaires sur lesquels coure une double feuillure d'étanchéité. Assez curieusement, ces feuillures se raccordent à l'onglet. Ici, mais nous le verrons également sur les vantaux vitrés et les volets, le menuisier a cherché à aligner ses arasements (plan n°7). Ce procédé, peu orthodoxe, nuit bien évidemment à la solidité des assemblages qui sont alors plus fortement entaillés. Les éléments du dormant sont épais (près de 60 mm) pour encastrent totalement les vantaux et les volets. L'axe de la traverse intermédiaire formant croisillon est situé à 64 centièmes du bas, soit environ aux deux tiers de la hauteur.

Ils sont formés d'un simple bâti assemblé à tenons et mortaises dont les champs extérieurs sont feuillurés pour s'encastrent dans le bâti dormant et affleurer son nu intérieur. Deux autres feuillures sur la rive interne des montants et traverses permettent la fixation des vitreries mises en plomb et des volets. Les feuillures réservées à la vitrerie sont particulièrement étroites (5 à 6 mm). Le format horizontal de ces vantaux est peu habituel, sauf dans les lucarnes où on le rencontre plus souvent.

Ils sont formés d'un bâti renforcé par une traverse intermédiaire dont les tenons se raccordent aux montants par des arasements biais pour résoudre leur changement de profil (passage d'une feuillure à une rainure). Sous cette traverse s'insère un panneau d'un seul tenant au fil du bois horizontal<sup>1</sup>. A l'extérieur, il est agrémenté d'une plate-bande à doucine, tandis qu'à l'intérieur, il affleure lui aussi le nu de la croisée. Sa feuillure lui permet de renforcer l'équerrage du vantail pour limiter son éventuel affaissement. Malgré la dégradation importante de la partie basse, on peut préciser que les chants en périphérie des panneaux étaient agrémentés de chanfreins raccordés au ciseau. En partie haute et seulement à l'intérieur, les vantaux sont pourvus d'une profonde feuillure pour encastrent les volets. A l'extérieur, aucune feuillure n'est prévue pour installer des vitreries à l'instar des compartiments du haut. Au vu des exemples que nous avons étudiés dans les manoirs du Vilambert à Saint-Gatien-des-Bois (étude n°14016), de la Cour à Gourhel (étude n°56004) et de la région nord de La Flèche (étude n°72009), cette conception semble plutôt avoir été adoptée pour les garnir de toiles tendues, non posées puisqu'aucune trace n'apparaît, ou plus sûrement de panneaux de papier collés (plan n°8).

Seuls ceux du bas subsistent. Ils sont constitués d'un simple cadre mouluré de doucines raccordées à l'onglet dans lequel s'insère un unique panneau à plate bande moulurée de la même façon. A l'intérieur, ce panneau affleure le nu du bâti à l'instar des vantaux du bas. Bien évidemment, dans cette conception l'épaisseur des volets est contrainte par celle des vantaux qui les accueillent à l'arrière des vitreries. Au final, lorsque la croisée est fermée, tous ces éléments sont sur le même plan. Ce type de croisée demande un ajustage précis pour être quelque peu étanche et impose des bois ayant atteint leur équilibre hygroscopique pour limiter les fluctuations des éléments qui auraient tôt fait de bloquer les ouvrages. Pour limiter les jeux perceptibles et assurer un bon fonctionnement des vantaux et volets, les chants des feuillures sont parfois dégraissés.
