GOURHEL (Morbihan)

Manoir de la Cour

Croisées

1570

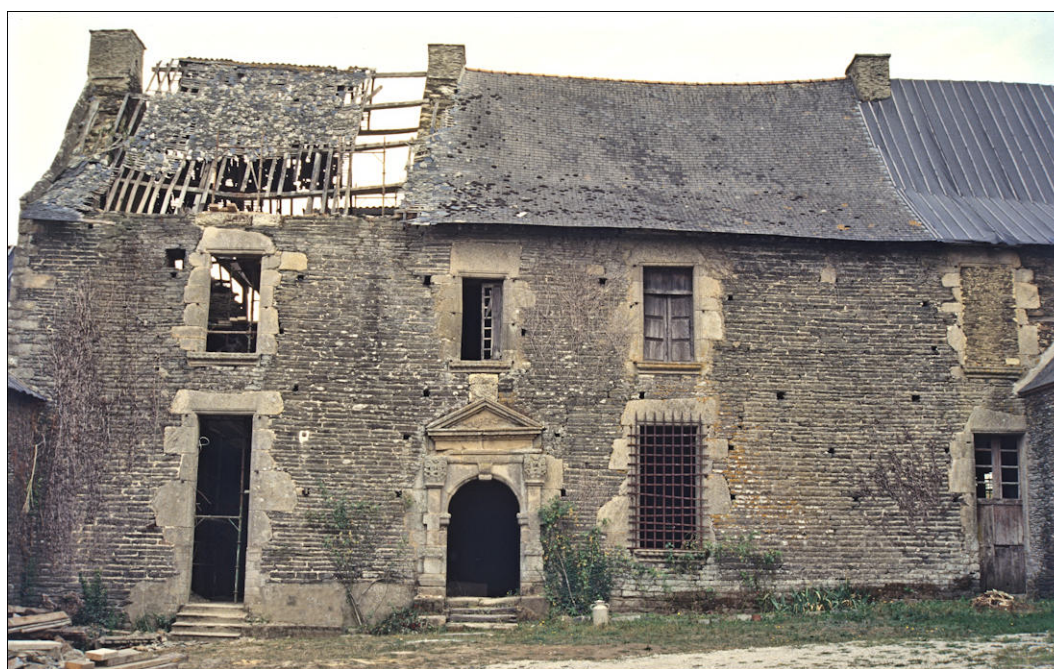
Fig. E.1. Façade antérieure sur cour, avant restauration (1996).
A droite de la porte, la croisée A.

Ce manoir, daté de 1570 selon le millésime inscrit sur le fronton de sa porte d'entrée (fig. E.2), conserve des vestiges de trois de ses croisées primitives. La première, située dans la grande salle du rez-de-chaussée, en façade antérieure (croisée A, fig. E.1), est la plus complète, mais aussi la plus ruinée. Malgré tout, ses éléments subsistants nous ont permis d'en restituer l'aspect originel. Les deux autres sont encore en place, en façade postérieure, mais ont perdu nombre de leurs éléments (fig. E.3). Une est située en vis-à-vis de la première (croisée B), l'autre dans la grande salle du premier étage (croisée C). La singularité de ces croisées en bois est de ne pas être adossées à un meneau et un croisillon en pierre. Il s'agit là d'un exemple exceptionnellement conservé des premières grandes croisées de la Renaissance en Bretagne. Fragilisées par leur grande surface et l'absence de remplage protecteur en pierre, il est rare qu'elles soient préservées. Ces croisées présentent en outre un remarquable système d'étanchéité par recouvrement à double feuillure et de curieux vantaux dont nous tenterons d'établir la fonction.

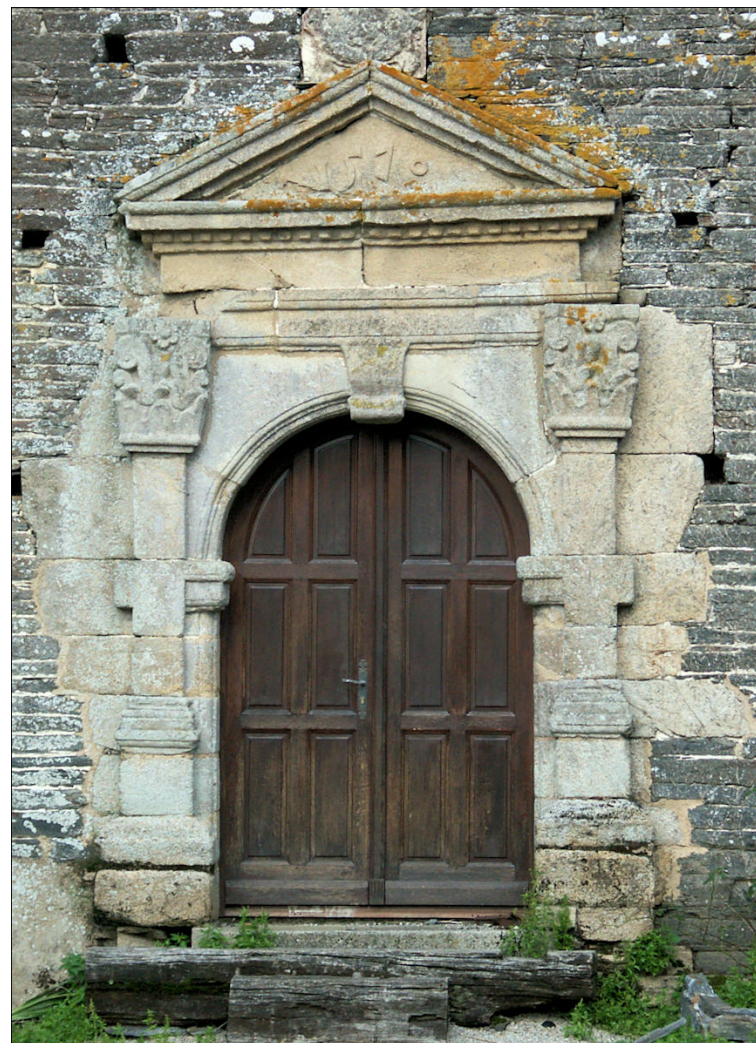
Fig. E.2. La porte principale et son millésime « 1570 » sur le fronton.

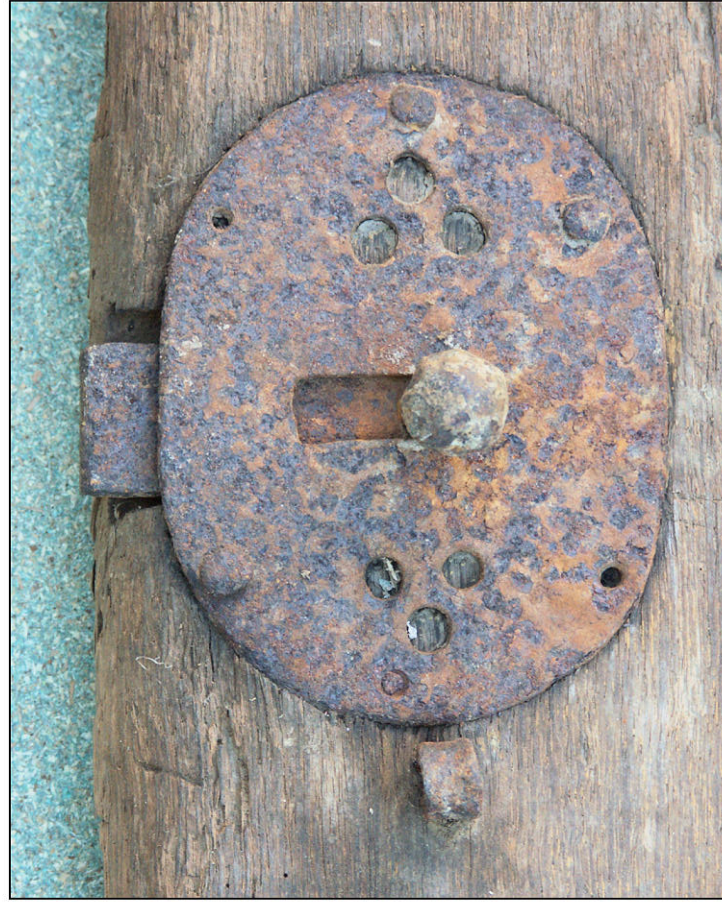
Fig. 3.2. Targette enclouonnée (volet intermédiaire droit)

Les quatre volets inférieurs ferment par des targettes encloisonnées (fig. 3.2 et 3.4). Leur platine est ovale et percée de deux groupes de trois petits trous disposés en triangle. Le bouton est agrémenté de quatre feuilles encore perceptibles sur la targette du volet intermédiaire gauche. Un décor du même type, mais plus élaboré, est observable sur la croisée C.

Sous chaque targette, on peut remarquer une petite boucle en fer forgé, solidement fixée, dont les pointes se retournent à l'extérieur. Elle retenait une pendeloque dont l'usage était courant à l'époque. Les deux manoirs précités en étaient pourvus. Bien évidemment, on ne retrouve pas ces boucles sur les volets supérieurs des croisées A et B, trop hauts pour être manœuvrés par un tel système. Sur les deux volets inférieurs, elles se situaient à 1,50 m et 2,20 m, ce qui constitue dans le dernier cas une position déjà très élevée pour un maniement aisé des volets. De façon curieuse, les deux volets du haut de la croisée A ferment par des loquets encloisonnés sans bouton de préhension (fig. 3.1 et 3.2). Ce système, dont la manœuvre devait être compliqué, n'a pas été reconduit sur les croisées B et C.

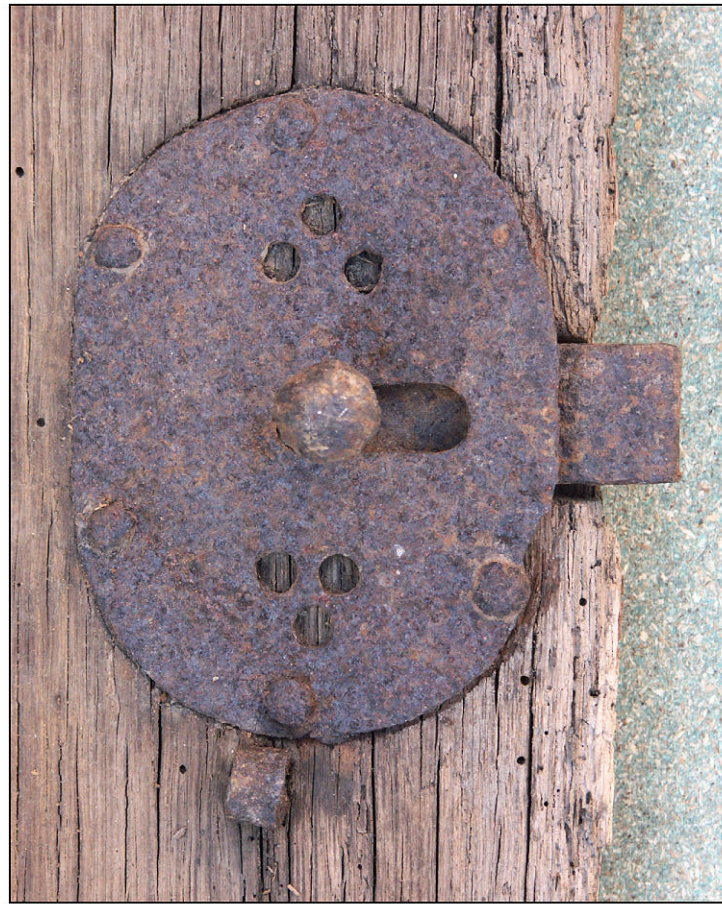
Fig. 3.4. Targette enclouonnée (volet inférieur gauche)

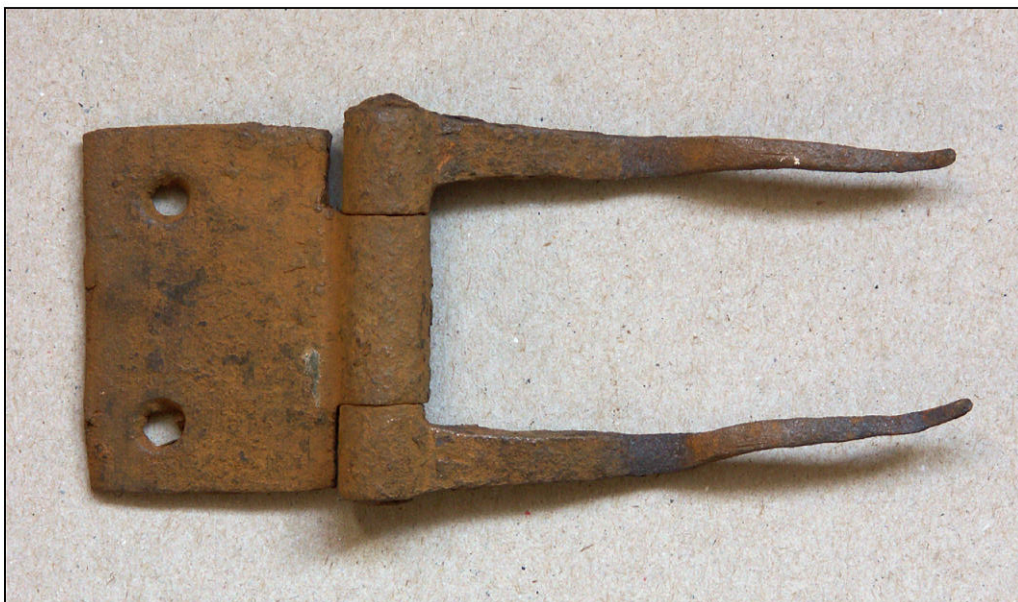
Fig. 3.5. Fiche

La rotation des vantaux et des volets est assurée par des fiches à broche rivée, à trois nœuds (fig. 3.5). Elles sont toutes sensiblement de la même taille et comportent une lame se logeant dans une mortaise et deux lacets se retournant en parement extérieur après avoir traversé les battants du dormant ou des vantaux. Ce type de fiche semble le seul employé en Bretagne durant la deuxième moitié du XVI^e siècle. On l'observe notamment aux manoirs de Kerduel à Lignol (étude n°56002) et Bel-Air à Brélès (étude n°29002). Il perdure largement pendant la première moitié du XVII^e siècle, même s'il est concurrencé par les fiches à gond permettant un démontage des ouvrants.

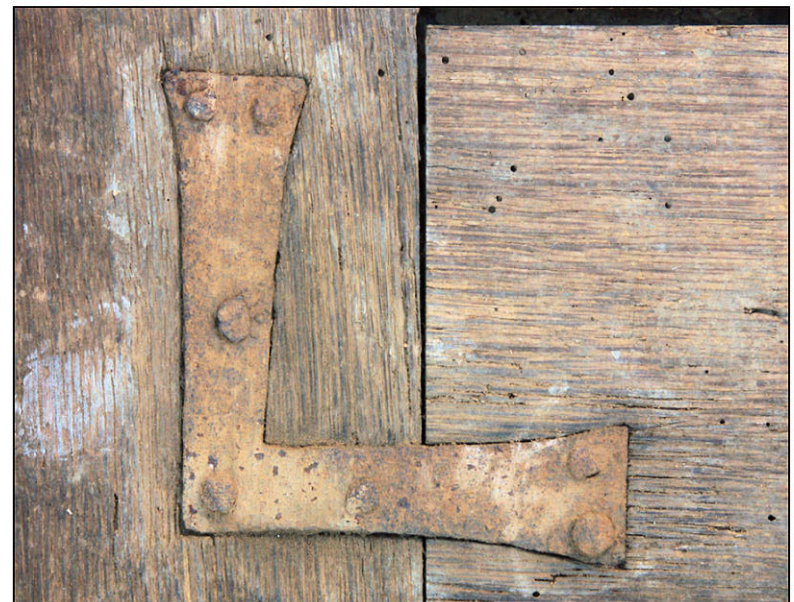
Fig. 3.6. Equerre

Tous les bâtis mobiles sont renforcés au droit de leurs assemblages par des équerres ou des tés entaillés de leur épaisseur et fixés par des clous forgés (fig. 3.6).

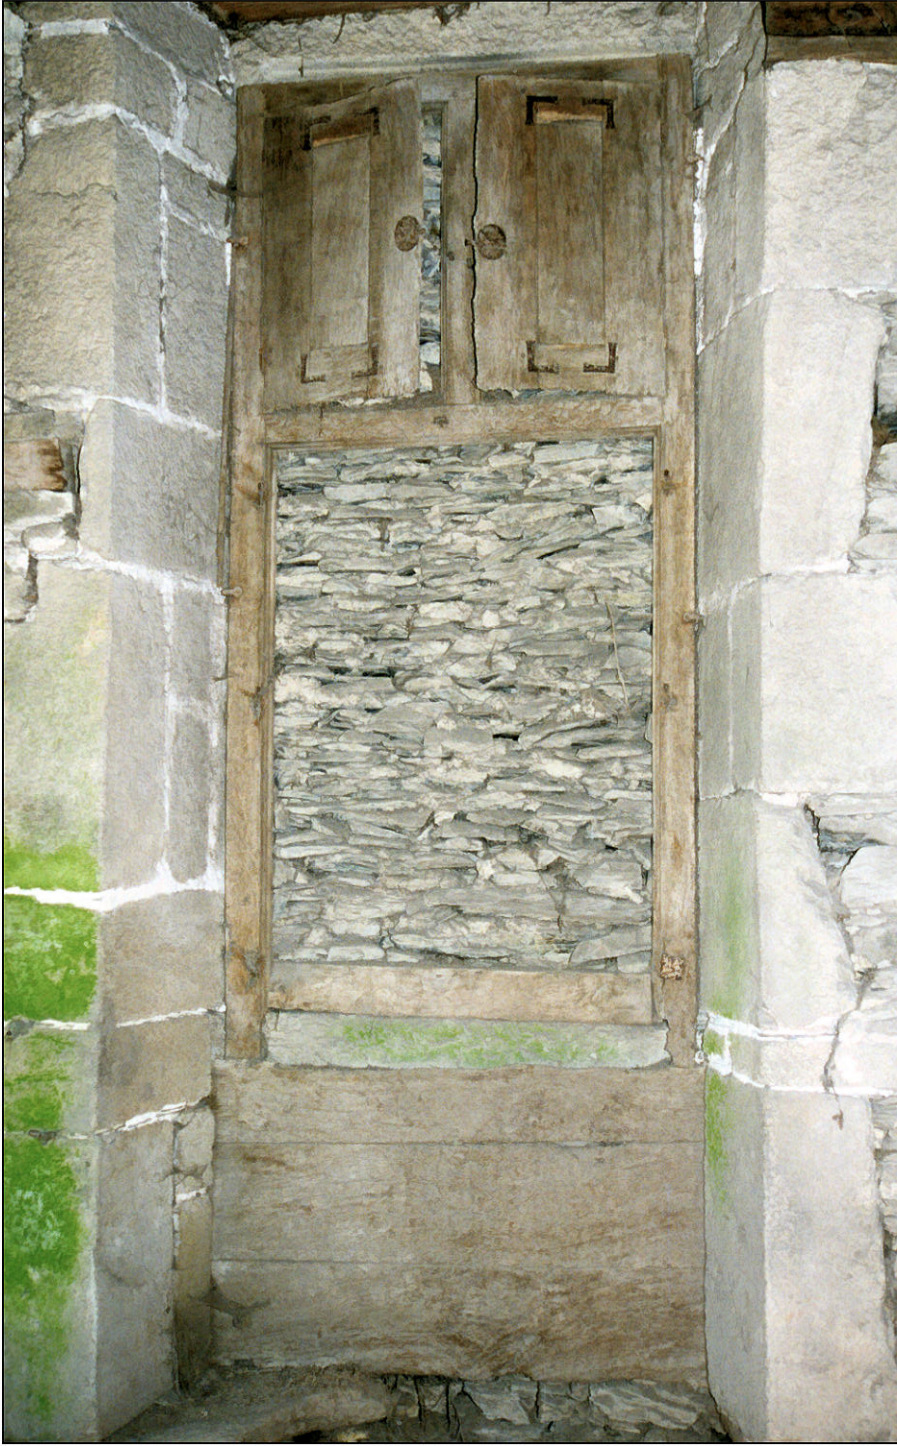
Fig. 4.1. Croisée (élévation intérieure)

Les vestiges de cette croisée montrent qu'elle était sensiblement identique à la précédente (fig. 4.1 et 4.4). Bien évidemment, les sections de bois sont différentes de la première et correspondent à une utilisation maximum de l'équarrissage disponible. Les loquets encoignés sans bouton ont été abandonnés au profit de loquets sur platine comportant une clenche formant un renflement pour la préhension (fig. 4.2). De fabrication simple, elle permettait d'être manœuvrée plus aisément à l'aide d'une canne. Les gardes de maintien de ces loquets traversent les platines et les montants pour se retourner en parement extérieur, de la même façon que les mentonnets. Le lambris recouvrant l'allège de la fenêtre est ici conservé (fig. 4.5). Il est constitué de trois grosses planches d'environ 45 mm d'épaisseur.

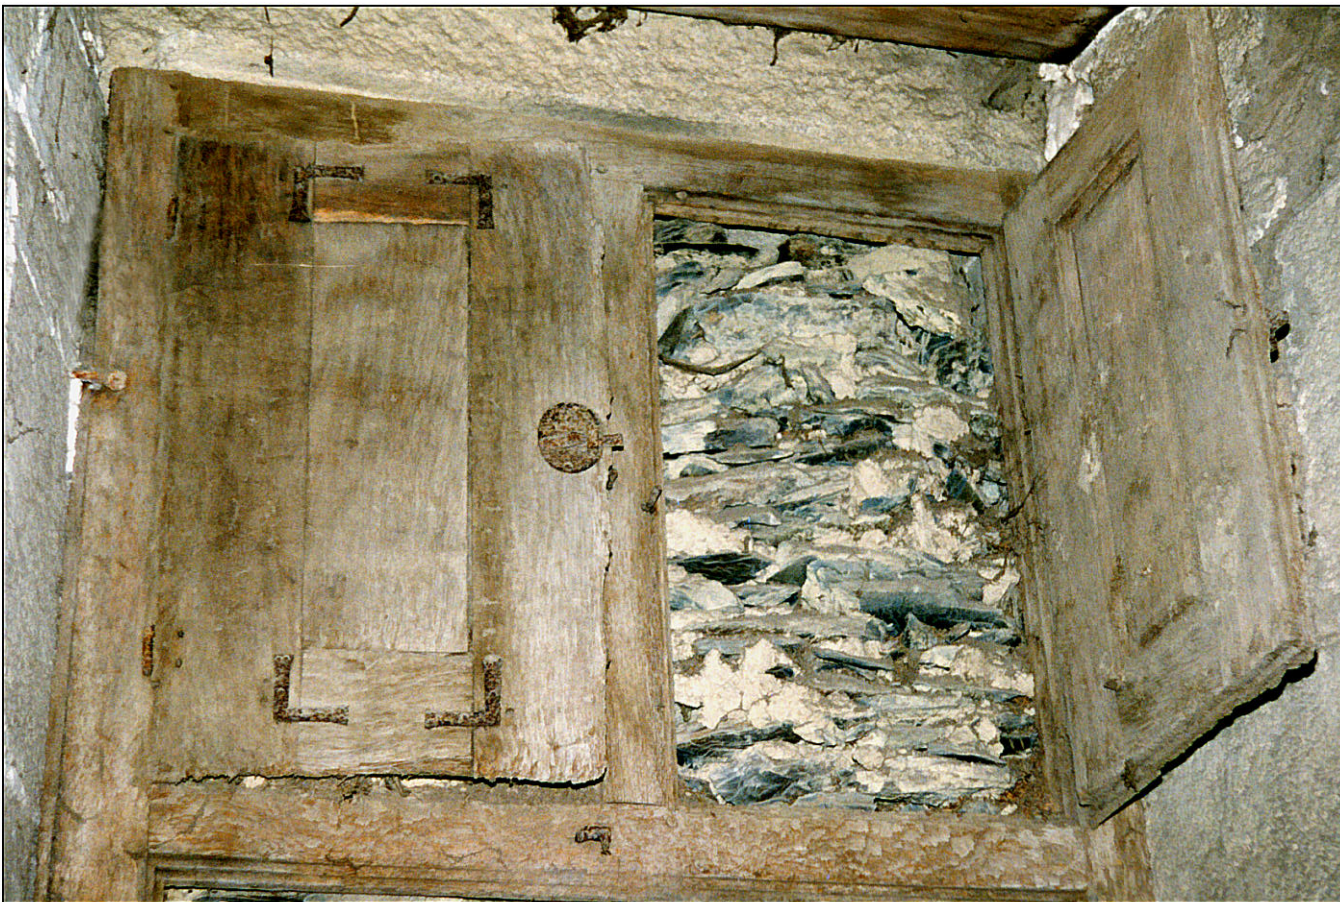
Fig. 4.4. Compartiments supérieurs

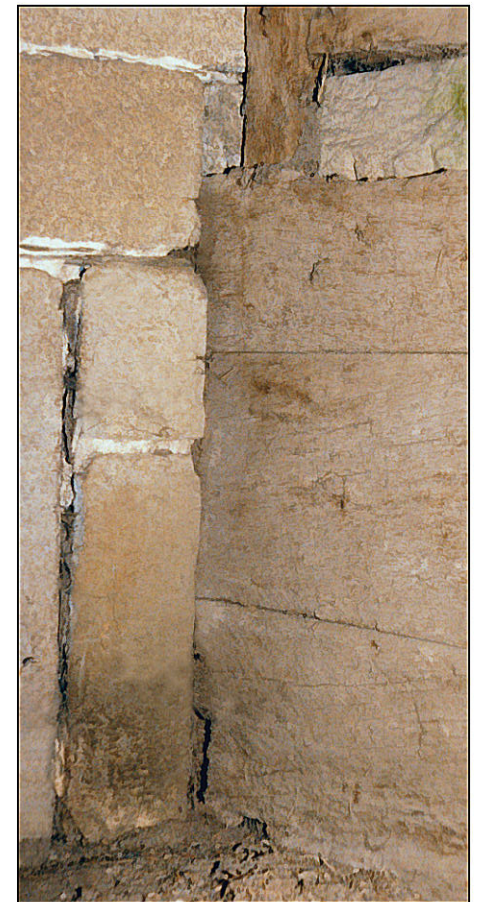
Fig. 4.5. Lambris

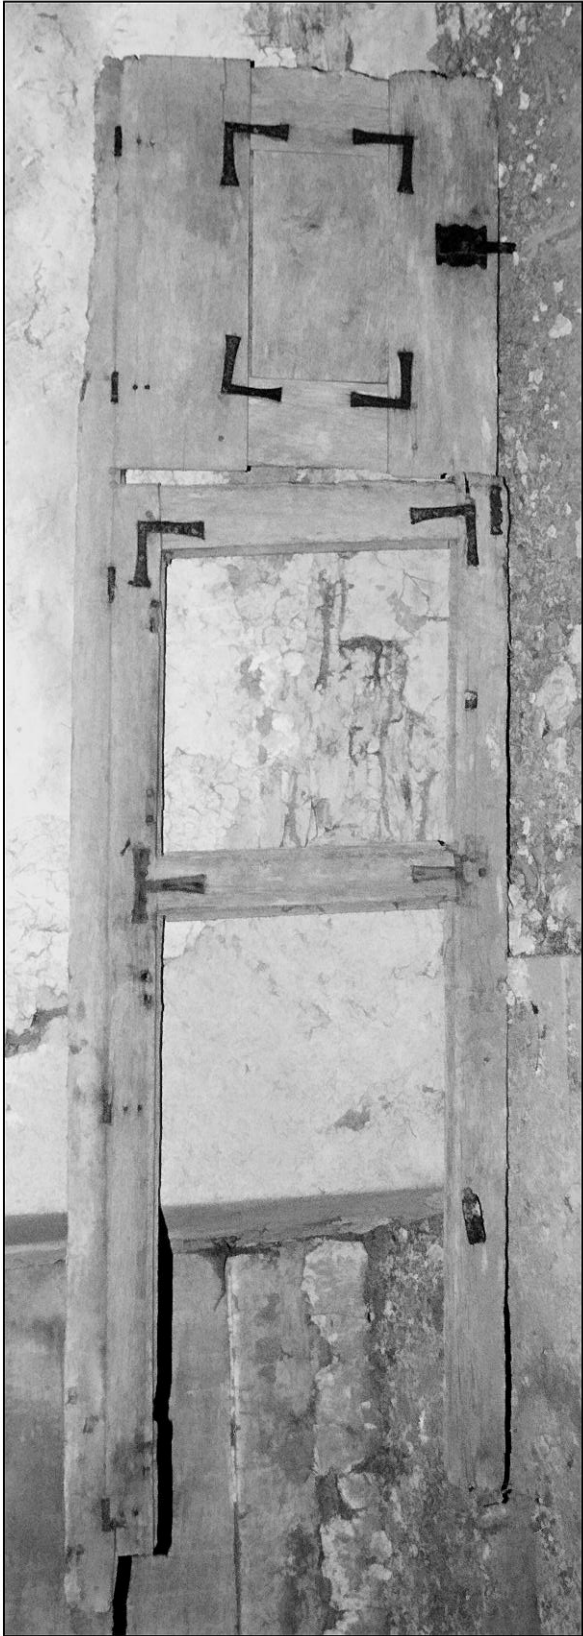
Fig. 5.1. Croisée (demi-élévation int. gauche)

Les deux grands vantaux fermaient par des verrous haut et bas. Il subsiste une partie de la platine de celui du haut et la gâche correspondante fixée sur le dormant. Le vestige de cette platine, heureusement conservé, montre que ces verrous étaient vraisemblablement identiques aux targettes (fig. 5.1).

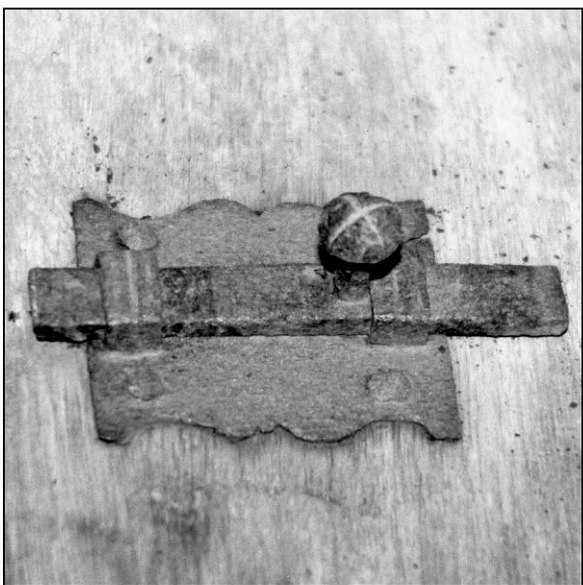
Fig. 5.3. Targette (volet supérieur)

Les quatre volets inférieurs ont disparu. Seule une gâche a été conservée. Quant aux deux volets supérieurs, ils fermaient par des targettes sur platine (fig. 5.3). Cet emploi est assez inhabituel pour des volets situés à cette hauteur. Leur facture est plus soignée et leur décor assez différent : platine agrémentée d'accolades, conduits cannelés et bouton feuillagé. Contrairement aux autres modèles, les pointes des gâches ne se retournent pas sur le parement extérieur.

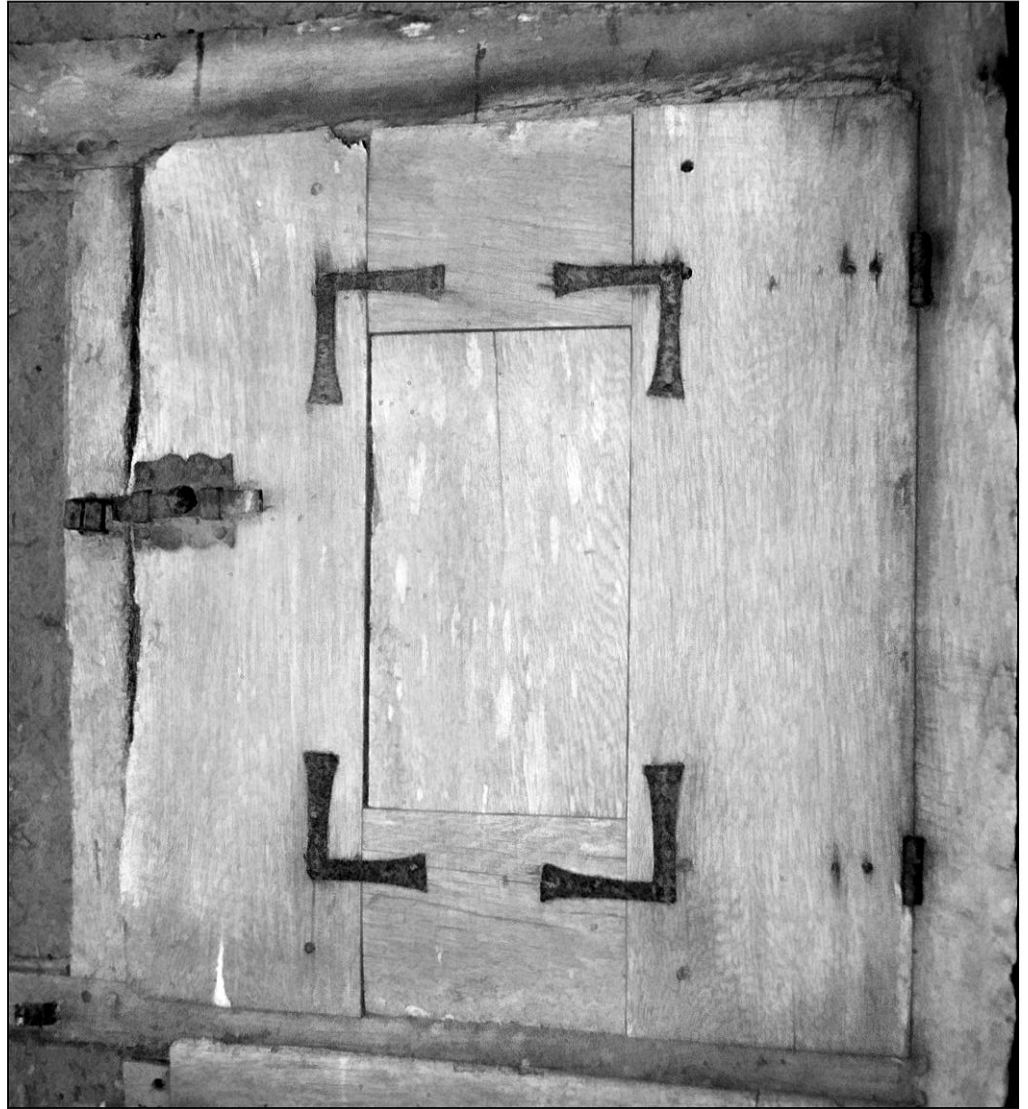
Fig. 5.2. Volet droit (élévation intérieure)

La croisée recevait six volets intérieurs à recouvrement simple. Leur mode de fabrication est identique aux autres modèles, seule l'épaisseur est différente. Là encore, il est intéressant de noter l'irrégularité des sections de bois employées et la place modeste laissée aux panneaux parfois plus étroits que les montants (fig. 5.2 et 5.4).

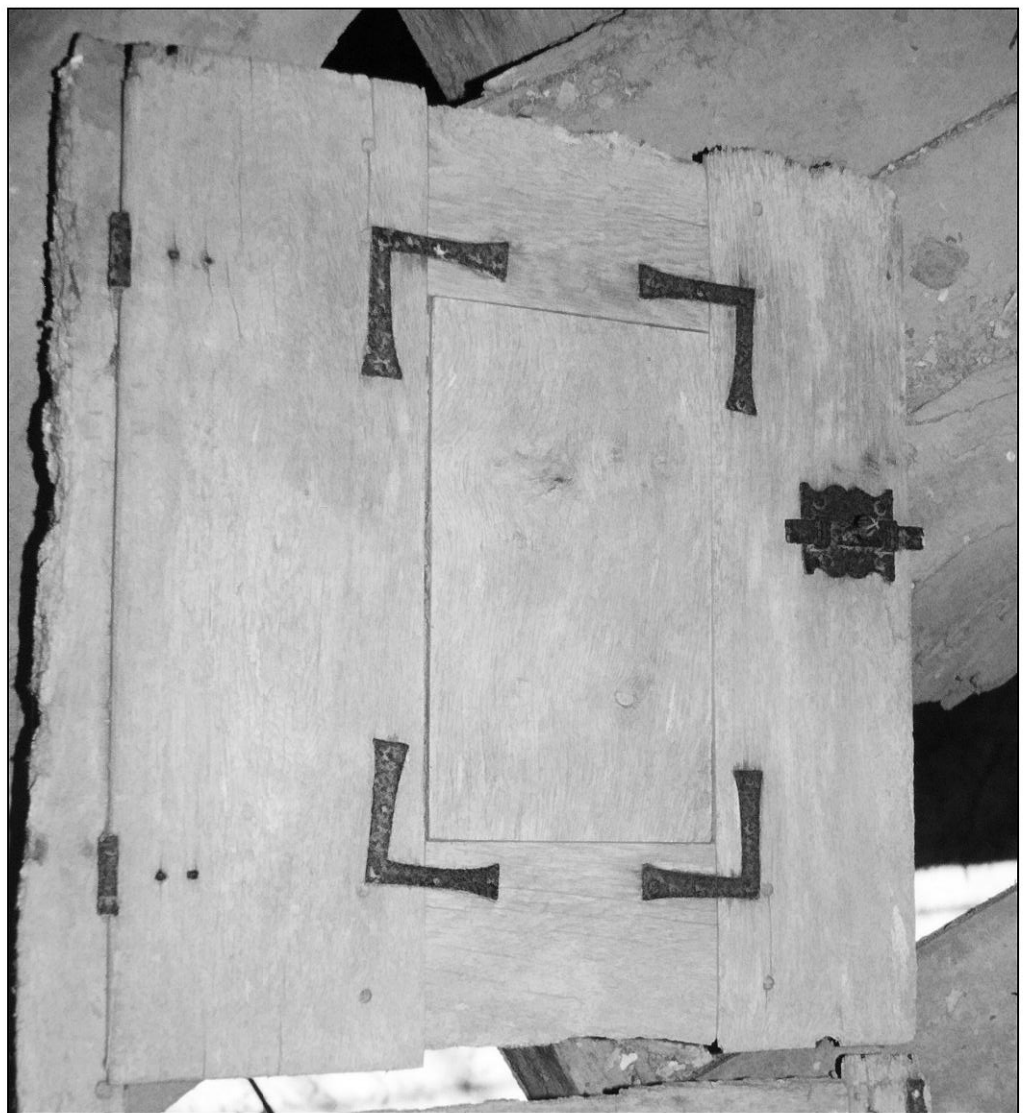
Fig. 5.4. Volet gauche (élévation intérieure)

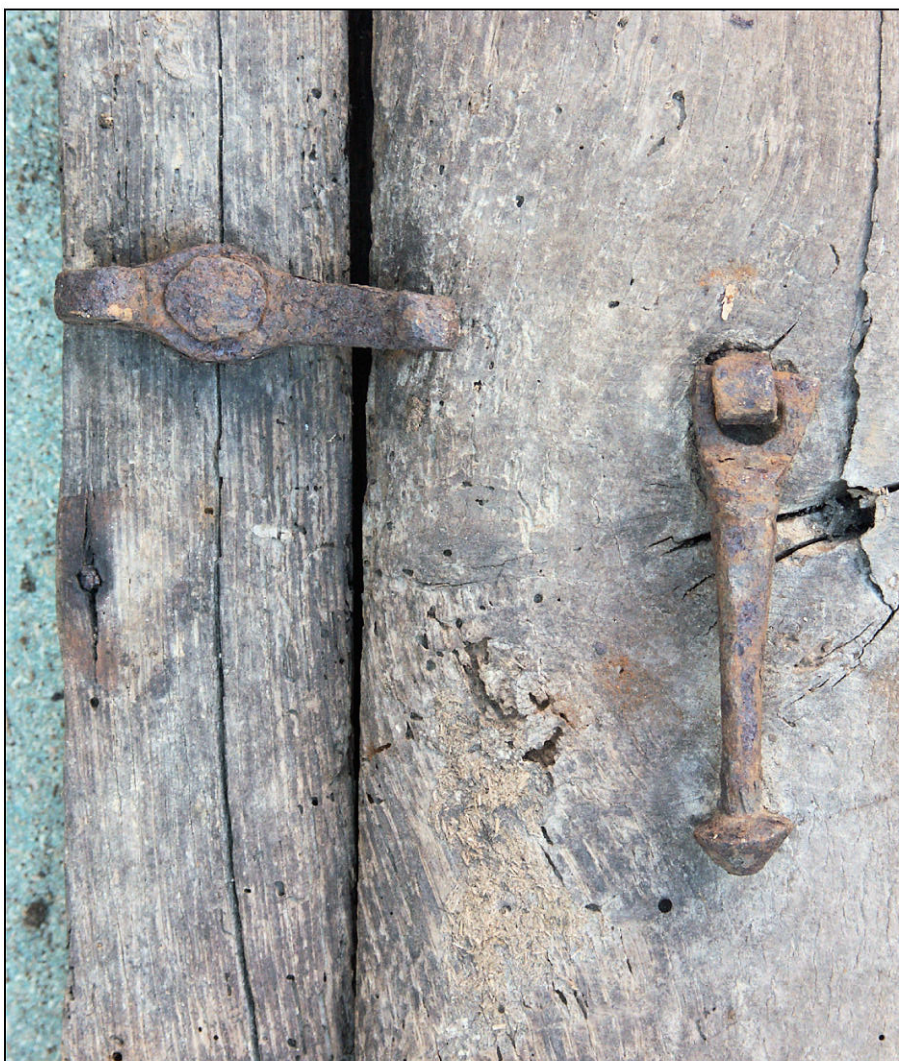
Fig. 6.3. Tourniquet et pendeloque

La rotation du volet est assurée par des charnières articulées sur un crampon qui permet de régler facilement son désaffleurement. Il ferme par un simple tourniquet et est manœuvré grâce à une pendeloque, comme les croisées.

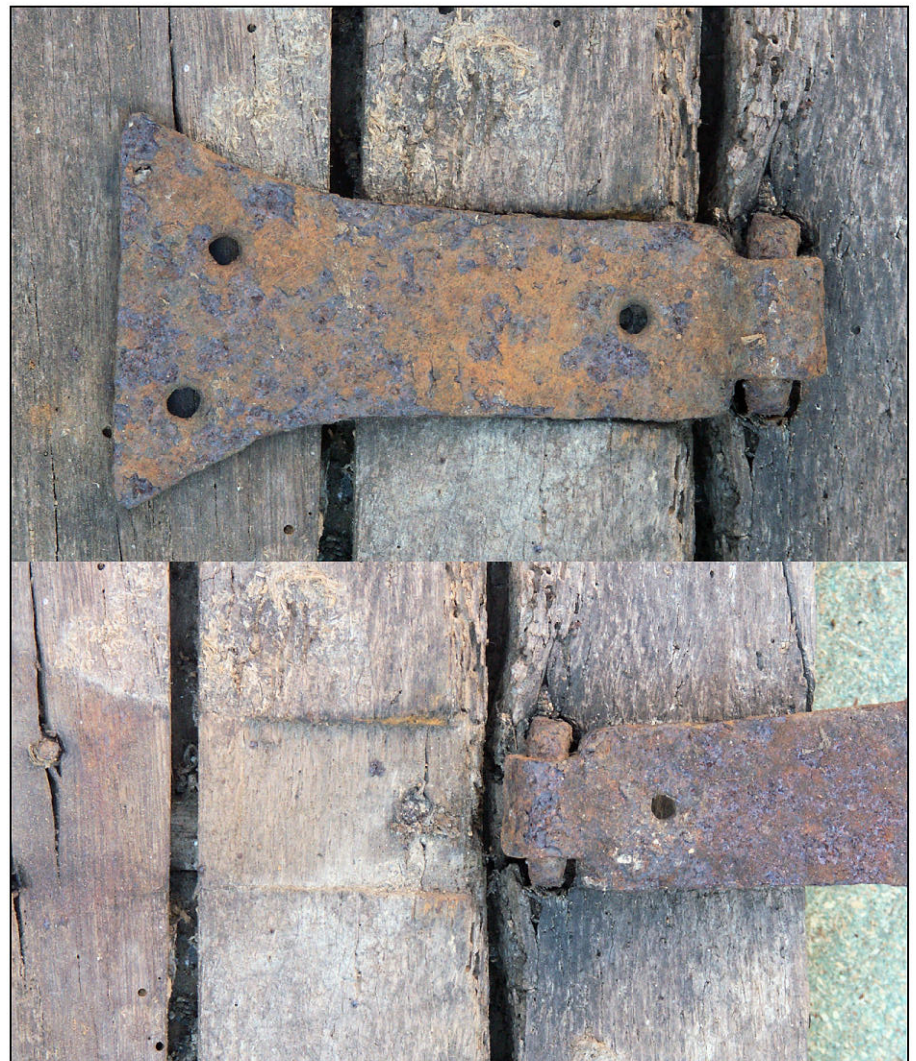
Fig. 6.4. Charnière

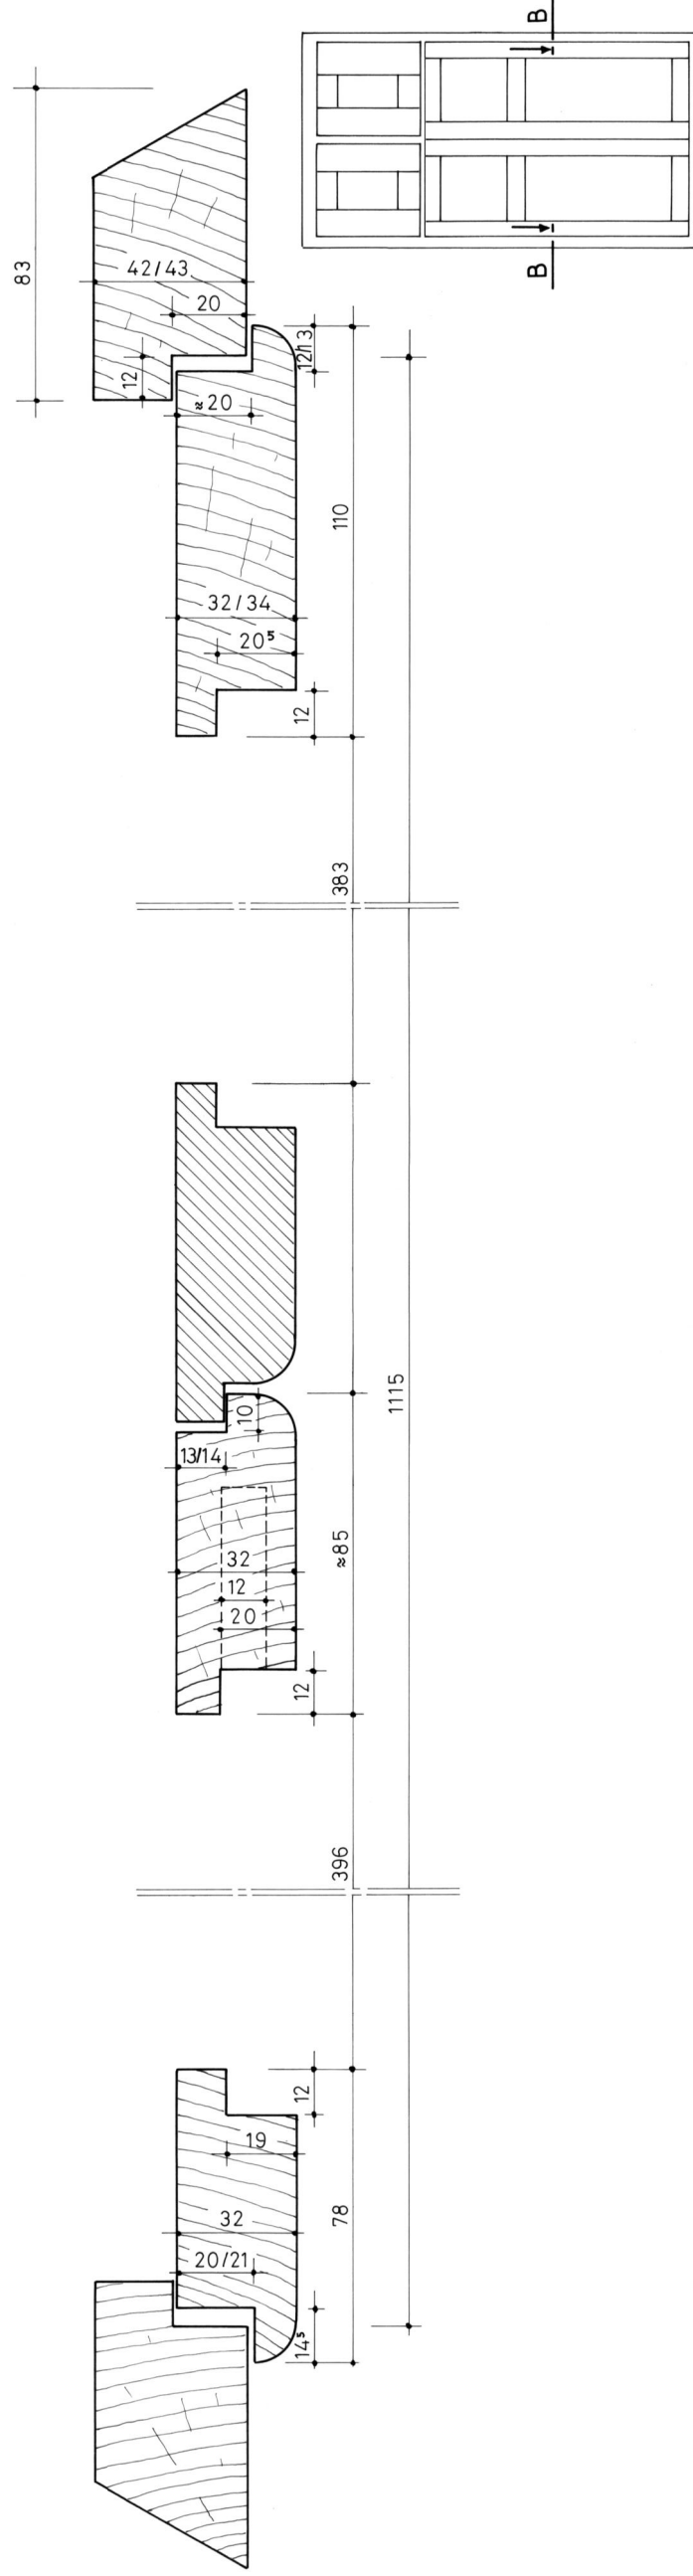
GOURHEL (Morbihan)	Plan n°14 - Croisée C / sections horizontales	
Manoir de la Cour	A. TIERCELIN	1996
		Etude n°56004

Le dormant est divisé en trois compartiments, de la même façon que les autres. Néanmoins, c'est le système de simple feuillure et contre-feuillure entre les vantaux et le dormant qui a été utilisé. Ce procédé offre des performances beaucoup plus limitées. Les rives du dormant ont été ajustées le long des ébrasements. Les montants sont exagérément dégraissés et suivent sensiblement les irrégularités de la maçonnerie (plan n°14, sections A-A et BB).

En dehors de proportions très différentes, on peut noter le profil arrondi du battant du milieu du vantail droit et la simple feuillure pour accueillir les volets du bas (plan n°14, sections A-A et BB).
