# HOTOT-EN-AUGE (*Calvados*)

## Manoir de Langle

### Demi-croisée

1545

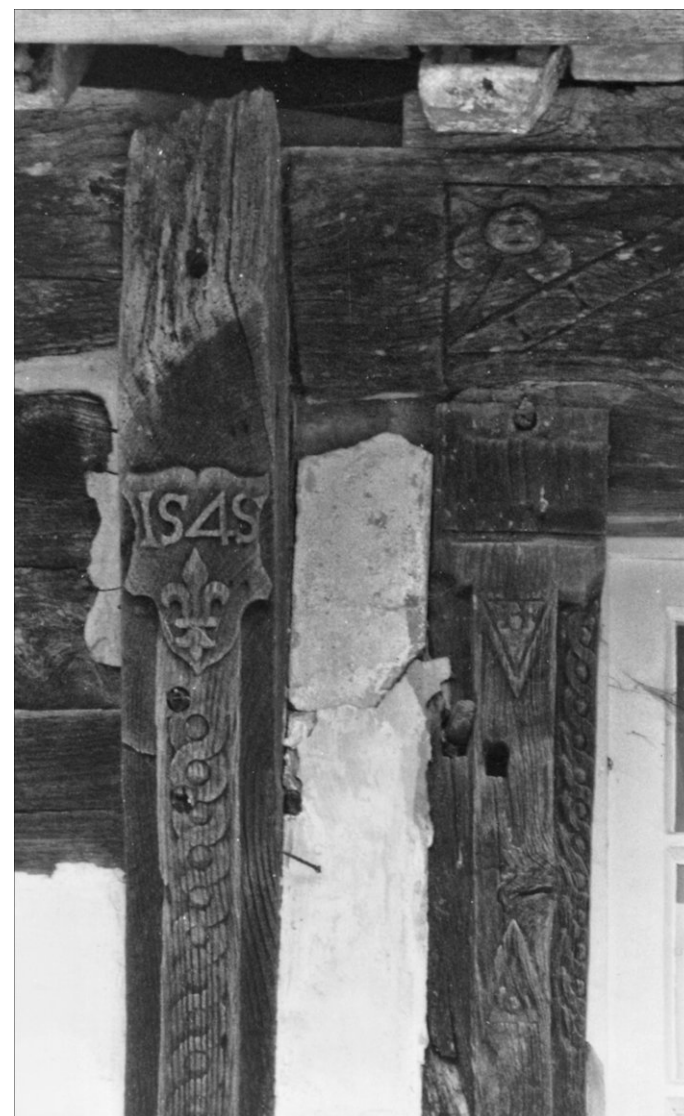
Fig. E.2. Fenêtre de l'étage (façade sud)  
Photo M.-H. Since, 1979, DRAC de Normandie

La date de 1545 est donnée par un poteau de la fenêtre centrale de l'étage de la façade antérieure (fig. E.2). Bien que le châssis présente une facture relativement sobre et qu'il ait perdu quelques éléments, comme une partie de sa serrurerie et son panneau ajouré qui nous auraient probablement aidé à le dater, plusieurs de ses caractéristiques nous incitent à le rattacher au millésime inscrit sur la façade. Les volets sont traditionnellement arasés et n'utilisent pas encore la technique du recouvrement. Pour autant, leur forme a évolué en abandonnant les barres posées en applique au profit d'emboîtures. Par ailleurs, à l'instar des croisées sur bâti dormant qui se développent dans ce deuxième quart du XVI<sup>e</sup> siècle, les bâtis, même en l'absence de recouvrement, commencent à utiliser les fiches entaillées et à abandonner les paumelles ou pentures en applique. Ces caractéristiques permettent de penser que ces châssis ont bien été réalisés pour l'agrandissement des fenêtres en 1545.

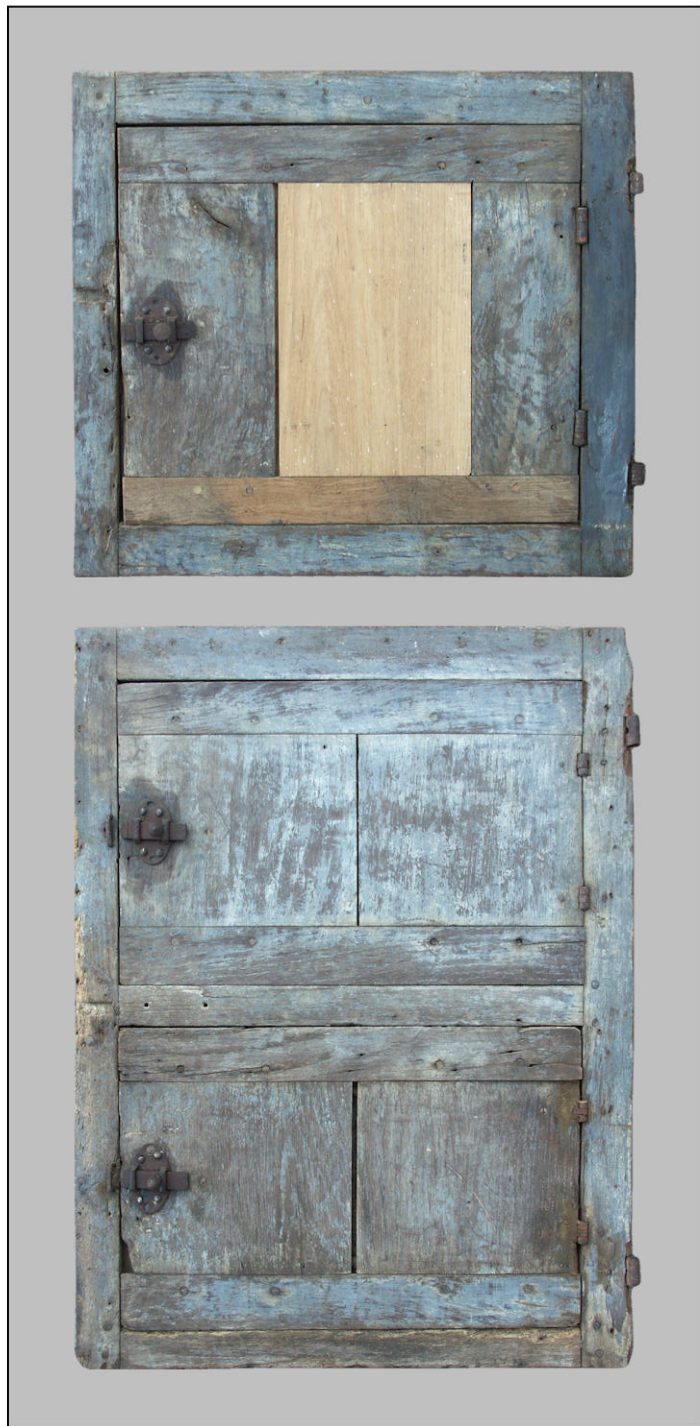
Fig. 1.1. Elévation intérieure

Sa structure est assemblée suivant les mêmes principes, mais son bâti est divisé par une traverse intermédiaire axée (fig. 1.1 et 1.2). Malgré une similitude d'aspect, les deux compartiments délimités par cette traverse avaient des fonctions différentes. Celui du haut possédait une vitrerie à l'instar du vantail précédemment étudié, tandis que celui du bas recevait un panneau ajouré qui n'a laissé aucune trace, hormis les rainures pour l'installer (plan n°3)<sup>3</sup>.

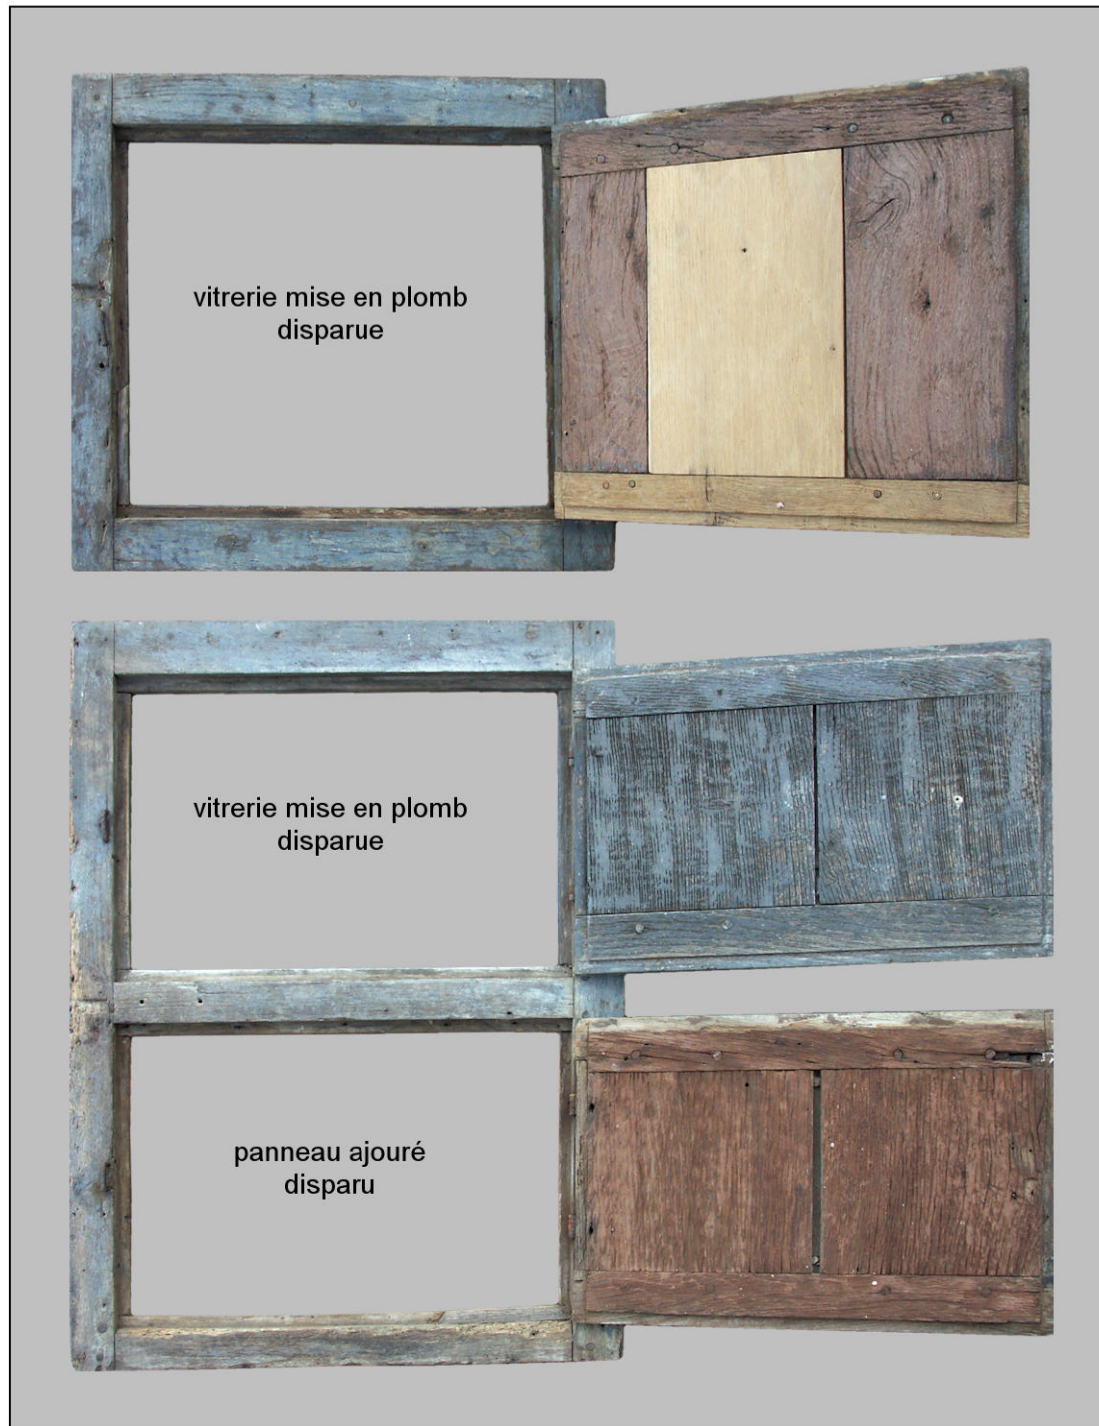
Fig. 1.2. Elévation intérieure

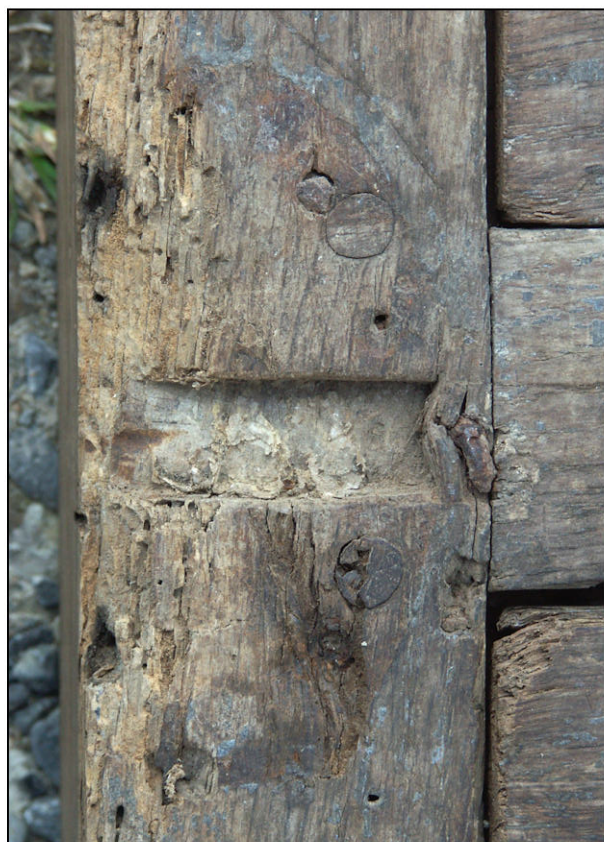
Fig. 1.3. Vantail inf. (entaille de la targette)

Il n'ont pas été conservés. Les targettes sur platine ovale visibles sur les photos ont été posées lors de la restauration des châssis. On peut toutefois préciser, d'après les entailles laissées dans les montants (fig. 1.3), que les vantaux vitrés fermaient par des targettes enclouonnées. Les volets étaient fermés quant à eux par des tourniquets. Les figures 2.4 et 2.5 montrent leur axe et les rayures laissées sur le bois par leur rotation. Les tourniquets semblent d'un usage courant en Normandie. On les présume aux manoirs de la Morsanglière à Bonneville-la-Louvet et du Bais à Cambremer (étude n°14022). Par contre, ils sont conservés aux manoirs de Saint-Christophe à Firfol et dans deux autres manoirs que nous avons étudiés dans les régions de Saint-Lô (étude n°50001) et Carentan (étude n°50003).

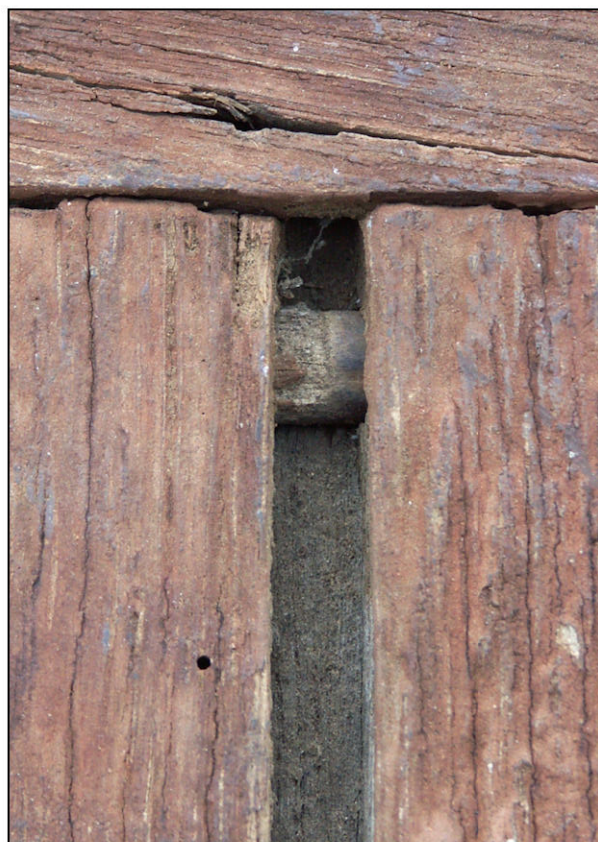
Fig. 1.4. Volet inférieur (tourillon)

Ils sont constitués de deux ais (planches) d'environ 20 mm d'épaisseur raccordés par des feuillures et consolidés par deux goujons horizontaux (fig. 1.4 et 1.5). Cette façon de faire était très utilisée au Moyen Âge où ces ais étaient rigidifiés par des barres chevillées<sup>4</sup>, mais ici elles sont remplacées par deux emboîtures assemblées à tenons et mortaises (fig. 2.1 et 2.3). Techniquement, les goujons ne se justifient plus. A l'extérieur, les volets reçoivent une feuillure périphérique pour les rapprocher des vitreries et gagner quelques millimètres permettant d'affleurer leur nu intérieur à celui des vantaux vitrés. Les bâtis à recouvrement qui commencent à être utilisés depuis le premier quart du siècle n'ont pas encore supplanté les anciennes techniques.

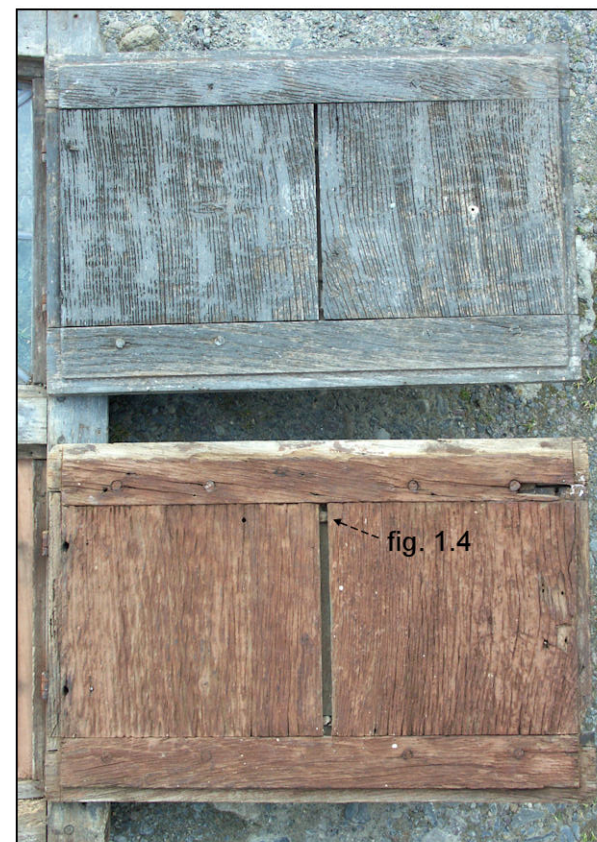
Fig. 1.5. Volets inférieurs (parement extérieur)

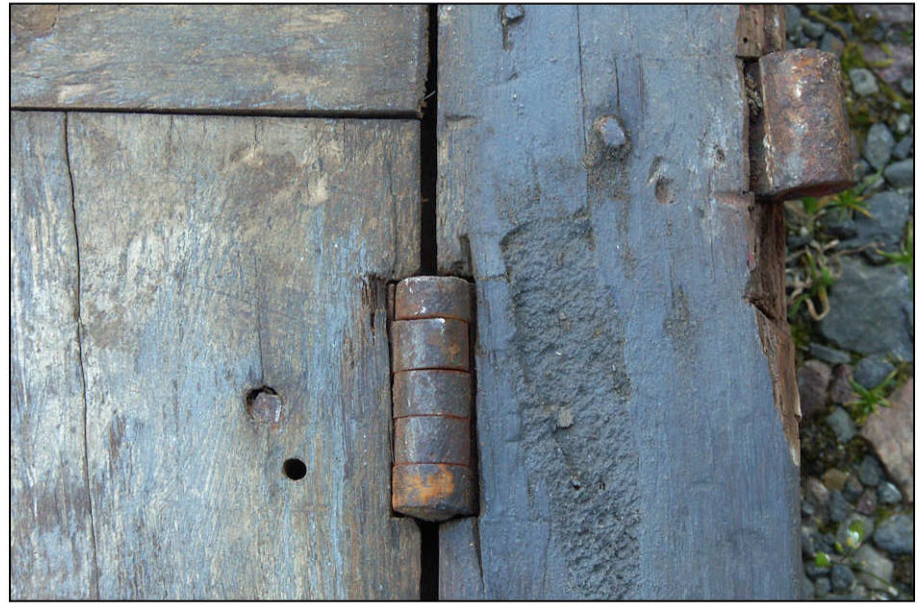
Fig. 2.2. Vantail et volet supérieurs / fiches

La rotation des vantaux vitrés était assurée par des fiches entaillées dans les montants dont seule la partie femelle a subsisté (fig. 2.2 et 2.6)<sup>5</sup>. L'entaillage de leur nœud sous le nu intérieur permet de penser que la partie fixée sur le pan de bois était elle aussi entaillée et non pas posée en applique.

La rotation du volet du haut est assurée par de petites fiches à cinq nœuds à broche rivée (fig. 2.2), alors que les volets du bas sont ferrés sur des fiches à trois nœuds seulement (fig. 2.6). La hauteur de ces fiches est faible, mais leurs ailes sont longues et profondément entaillées. Il est intéressant de noter que les volets de ce type étaient auparavant ferrés par des pentures à charnière, donc des ferrures appliquées sur les ouvrages<sup>6</sup>. Il y a donc ici une évolution notable du mode de ferrage des volets. Des fiches de ce type étaient également employées sur un châssis plus ancien du manoir de la Morsanglière à Bonneville-la-Louvet (Calvados)<sup>7</sup>.
