# LAIZE-LA-VILLE (*Calvados*)

## Ancien presbytère

### Croisée

1701

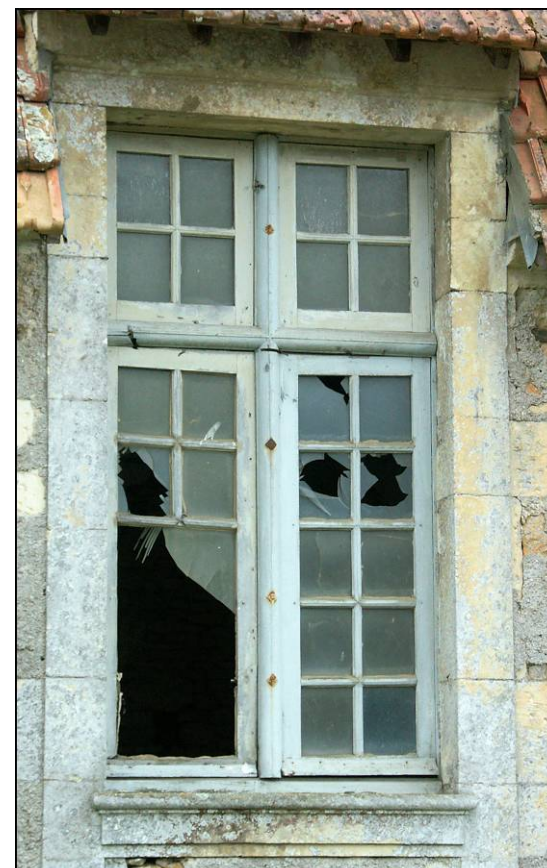
Bien que mutilée puisqu'elle a perdu ses volets, la croisée de Laize-la-Ville est un exceptionnel témoin. Exceptionnelle d'abord parce qu'elle constitue un jalon bien daté à une période où les évolutions sont nombreuses et où il est indispensable d'avoir des éléments de chronologie. Exceptionnelle ensuite parce qu'elle peut être considérée comme un laboratoire d'essais pour abandonner la croisée classique du XVII<sup>e</sup> siècle et passer aux grandes fenêtres à traverse d'imposte du siècle suivant. Nous aurons ainsi à commenter bien des aspects de sa conception, qu'ils concernent son bâti dormant (meneau mobile), son ferrage (vantaux vitrés encastrés recouverts par les volets), son étanchéité (pièce d'appui et jets-d'eau), ses réseaux de petits-bois ou ses étonnants systèmes de fermeture.

Depuis l'extérieur, ce châssis de fenêtre a l'aspect d'une croisée traditionnelle à meneau et croisillon. Son examen montre toutefois que le meneau du bas est sectionné au droit du croisillon et de la pièce d'appui pour être fixé sur le vantail vitré et s'ouvrir. Avant de considérer ce châssis comme un modèle de transition entre la croisée traditionnelle et la fenêtre à simple traverse d'imposte, il était indispensable de vérifier s'il ne s'agissait pas d'une croisée modifiée pour la mettre au goût du jour, c'est-à-dire dont le meneau inférieur aurait été scié. Deux caractéristiques permettent de montrer qu'il s'agit bien d'une disposition d'origine. L'amorce de meneau assemblé sous le croisillon a des ravancements de feuillures différents de ceux du meneau supérieur pour que, malgré sa petite taille, cet élément ait suffisamment de matière pour résister (fig. 2.2 et plan n°5). Enfin, les mortaises du meneau amovible dans lesquelles étaient fixés les tourniquets (voir chapitre « organe de fermeture ») ne débouchent pas du côté gauche, c'est-à-dire du côté où le meneau est fixé sur le vantail. Cette croisée est donc bien une croisée à trois compartiments comme la Bretagne en connaissait depuis deux siècles mais dont l'adoption dans les régions voisines ne date que de la fin du XVII<sup>e</sup> siècle. Le meneau et le croisillon sont moulurés de deux gros quarts-de-rond séparés par un filet et sont raccordés à l'onglet. On notera que le croisillon est situé sous une « imposte » de deux carreaux de hauteur. A cette époque, la hauteur de cet élément connaît de larges variations.
