LIGNOL (Morbihan)

Manoir de Kerduel

Croisée

Deuxième moitié du XVI^e siècle

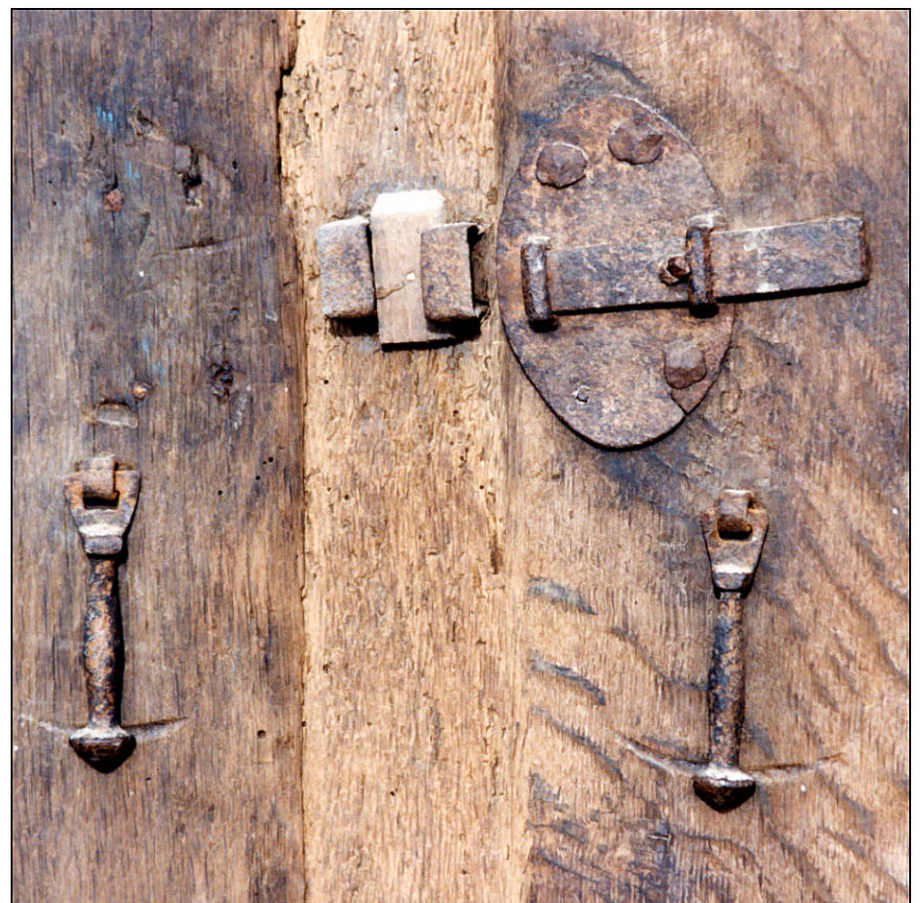
Fig. 1.4. Targette et pendeloques

Les volets du haut sont fermés par des targettes à platine ovale. Deux verrous verticaux assurent la fermeture du volet droit inférieur, ce dernier maintenant le gauche par l'intermédiaire d'une feuillure. Un ressort, constitué d'une lame mince et disposé entre la platine et le pêne, permet à ce dernier de se maintenir dans la position donnée.

Chaque volet reçoit une pendeloque afin de le manœuvrer plus aisément. La disposition est courante en Bretagne où les deux manoirs mentionnés plus haut en présentaient des traces.

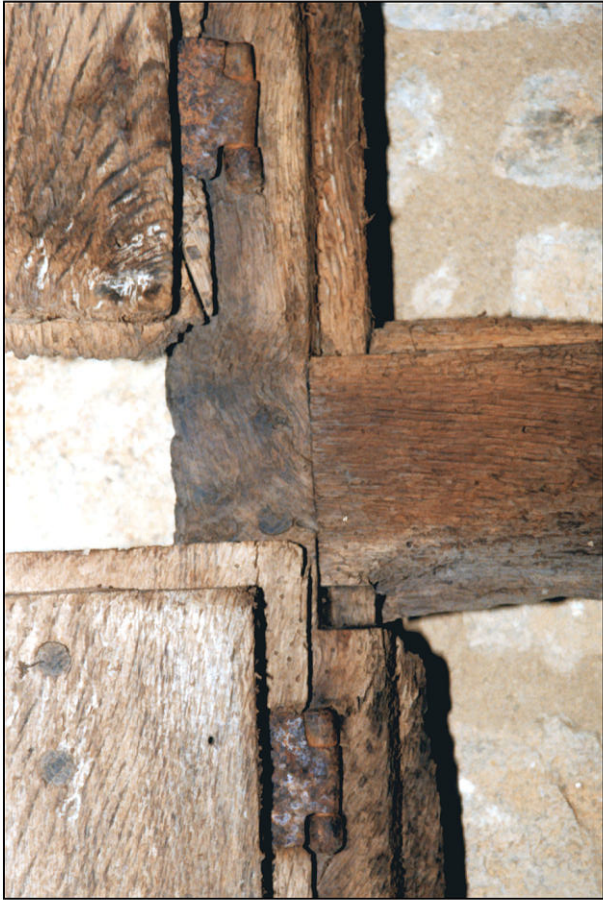
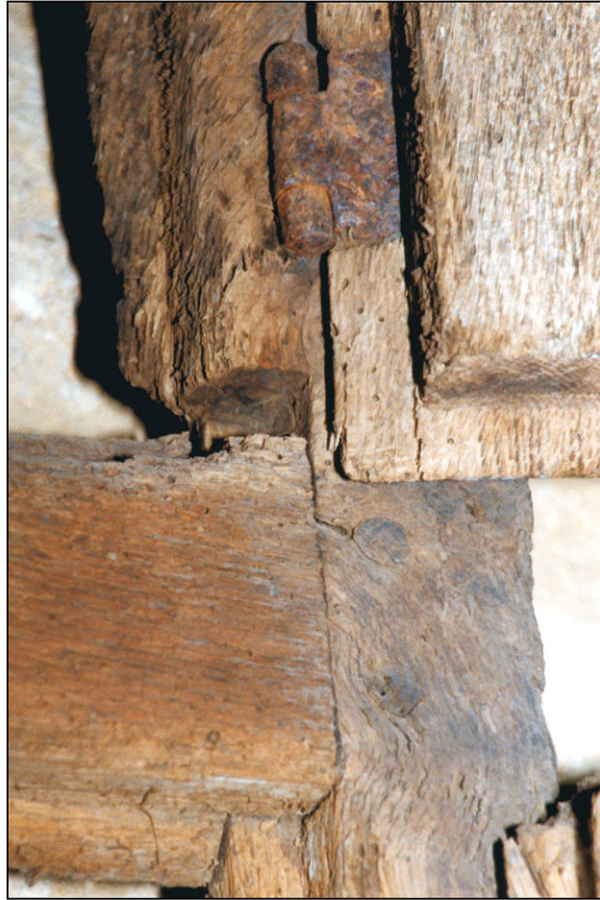
Fig. 2.1. Dormant A - montant g. / croisillon (int.)

Fig. 2.2. Dormant A - montant d. / croisillon (int.)

Sur le premier (fig. 2.1. et 2.2. / dormant A du plan n°6), deux arasements droits et décalés ont été effectués. La mortaise étant trop haute, il a été nécessaire de la reboucher. Indéniablement, la maîtrise de la difficulté n'était pas au rendez-vous.

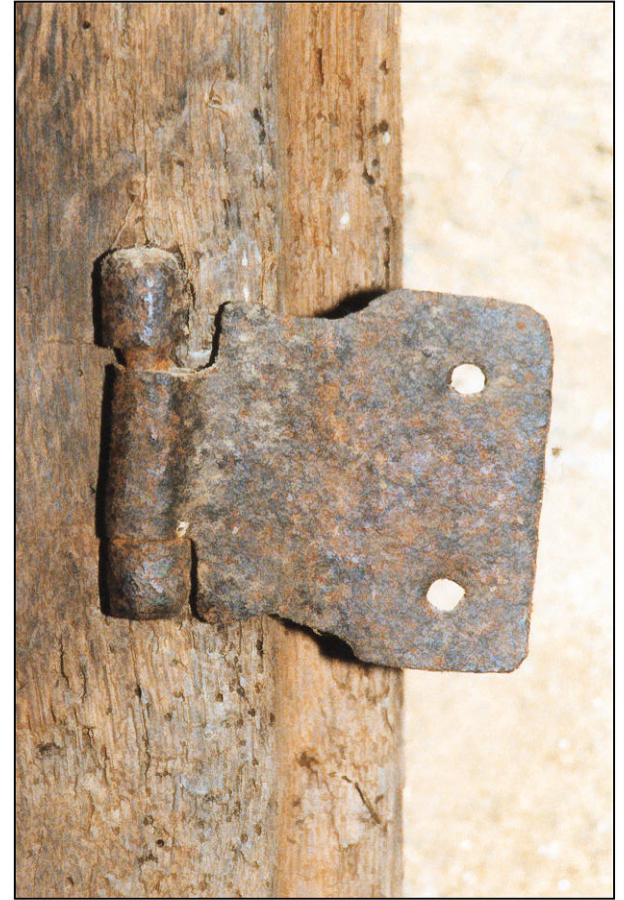
Fig. 2.3. Dormant A - Fiche

Ces différences pourraient laisser penser que les croisées ont été fabriquées l'une après l'autre, en corrigeant sur la seconde les erreurs commises sur la première. On pourrait également y voir la main de deux compagnons, sinon pour leur fabrication, au moins pour leur pose. En effet, les rives extérieures des dormants sont à l'équerre sur le premier et très largement "dégraissées" sur le second pour suivre la pente des ébrasements. De même, la fixation des fiches est différente d'un ouvrage à l'autre (voir « la serrurerie »).

La rotation des volets est assurée par des fiches à broche rivée à deux lacets disposés de part et d'autre d'une aile à un nœud. L'aile est maintenue par une mortaise pratiquée dans le volet tandis que les deux lacets traversent le dormant pour se retourner sur son parement extérieur. Sur les vestiges du deuxième dormant, la fixation des fiches est quelque peu différente (fig. 2.4. à 2.7.). Les pointes ne sont plus retournées sur le parement extérieur du dormant, mais introduites dans des trous qui semblent avoir été préalablement garnis de limaille de fer. En effet, les pointes des lacets ne sont plus apparentes, mais paraissent noyées dans une gangue d'une dizaine de millimètres de diamètre. L'oxydation provoquée de cette limaille aurait permis de maintenir efficacement les pointes des fiches, mais serait aussi la cause de l'éclatement des bois. Cette nouvelle différence pourrait là encore montrer la main de deux compagnons, ou une organisation assez différente de celle que nous connaissons aujourd'hui où le menuisier fabrique, ferre et pose son ouvrage.

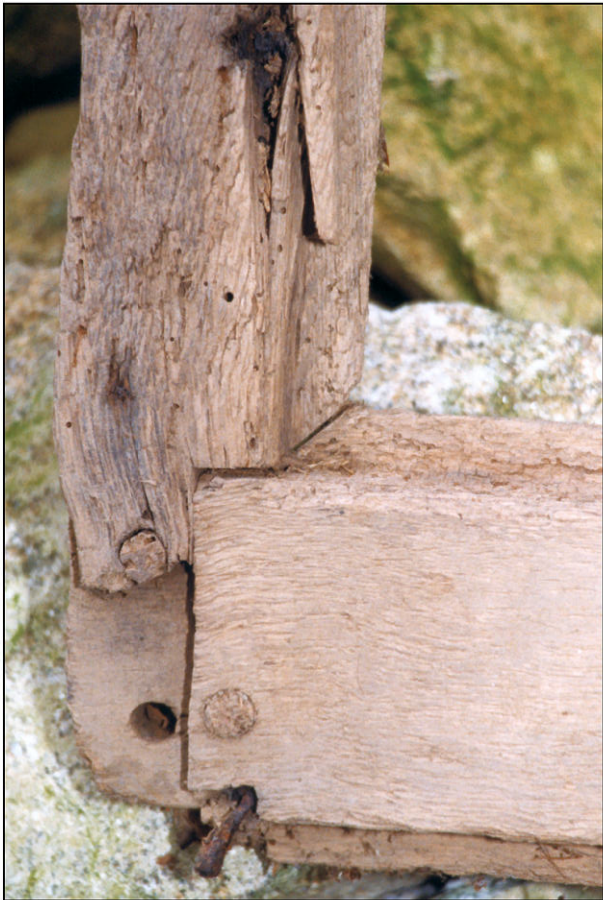
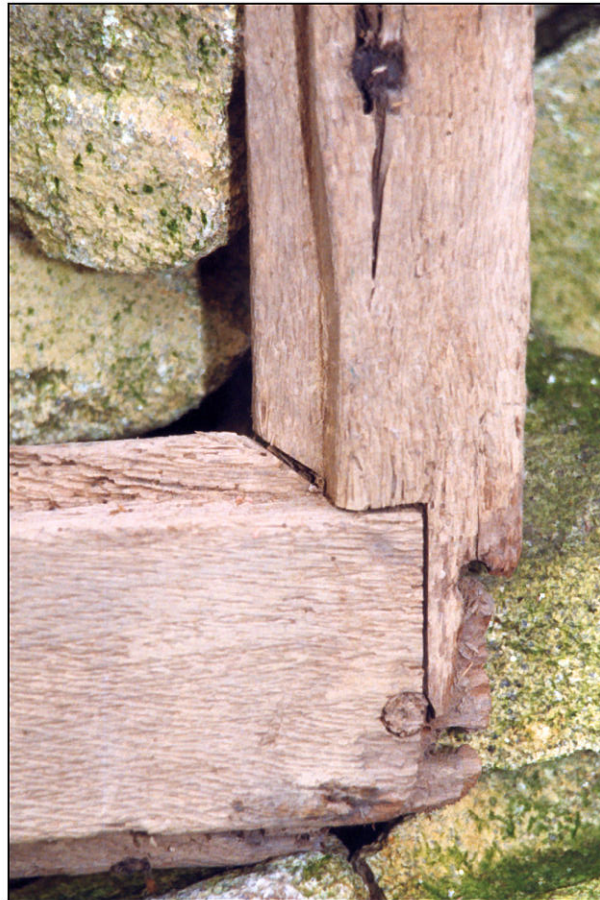
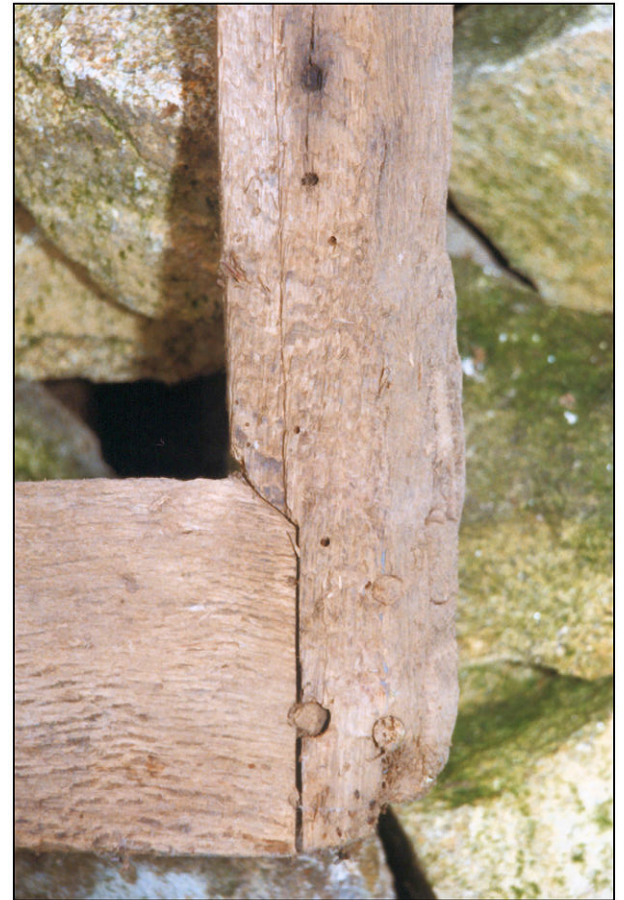
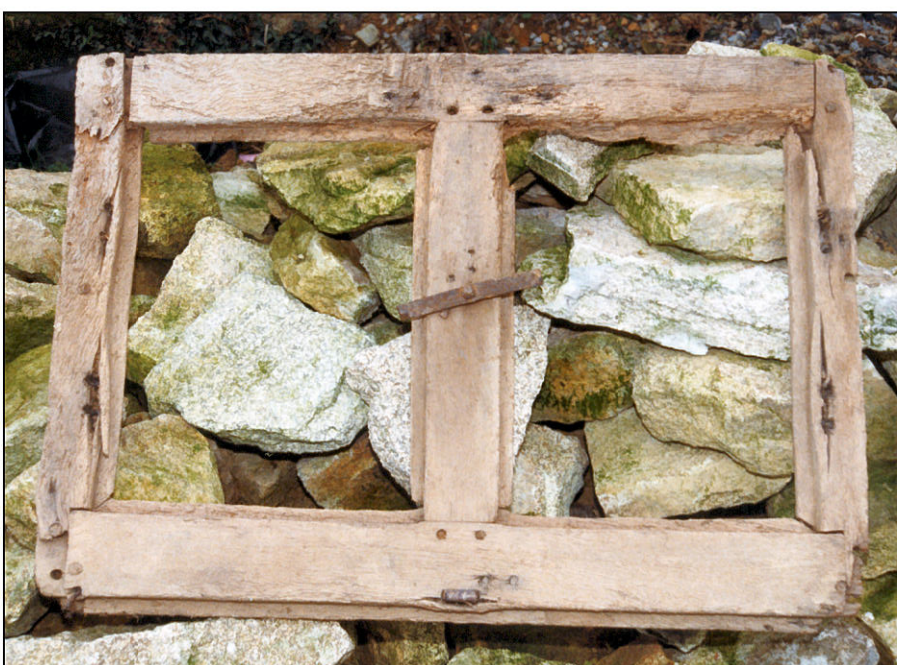
Fig. 2.4. Dormant B - Montant g. / croisillon (int.)

Fig. 2.5. Dormant B - Montant d. / croisillon (int.)

Fig. 2.6. Dormant B - Montant g. / croisillon (ext.)

Fig. 2.7. Dormant B (élévation intérieure)

Par contre, sur le second (fig. 2.4. à 2.7 / dormant B du plan 6), les assemblages sont beaucoup mieux conçus ; la mortaise est ajustée et la feuillure est raccordée par une coupe d'onglet.

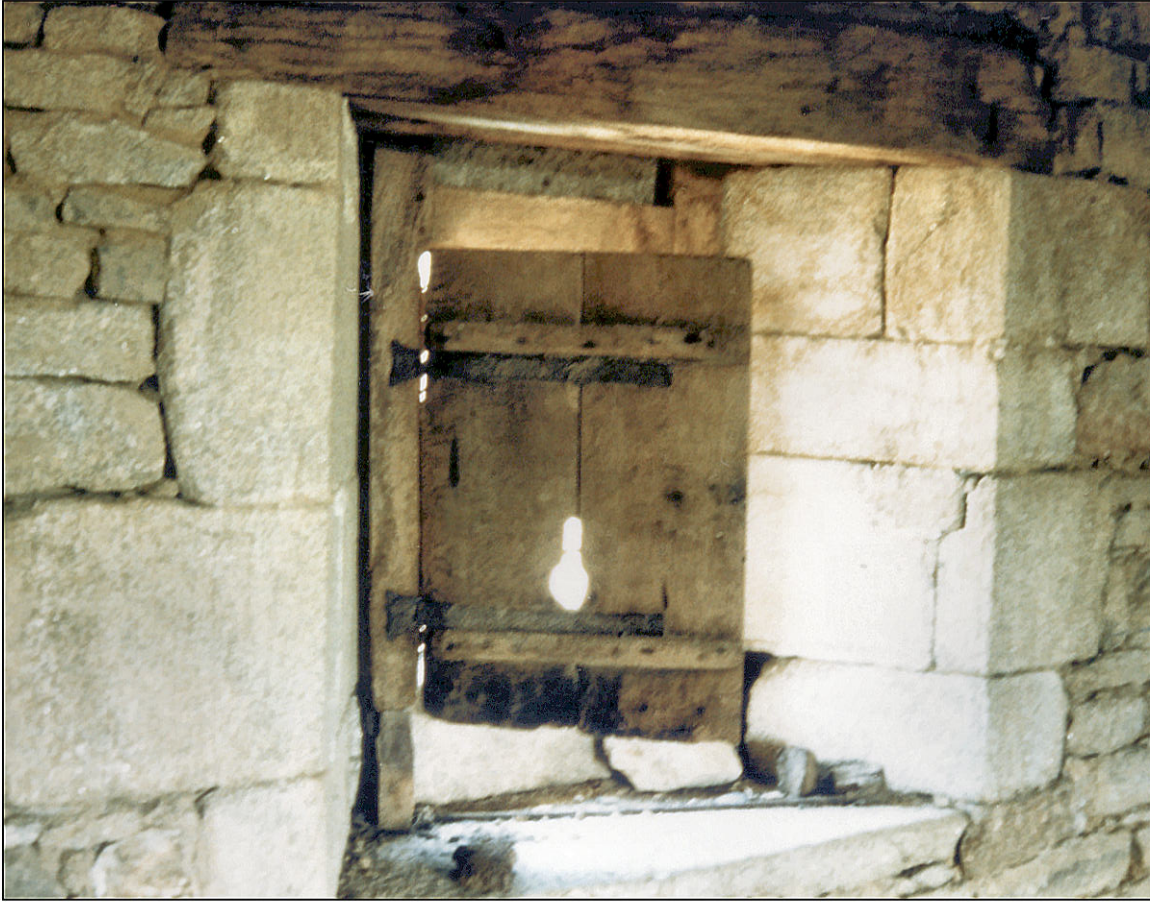
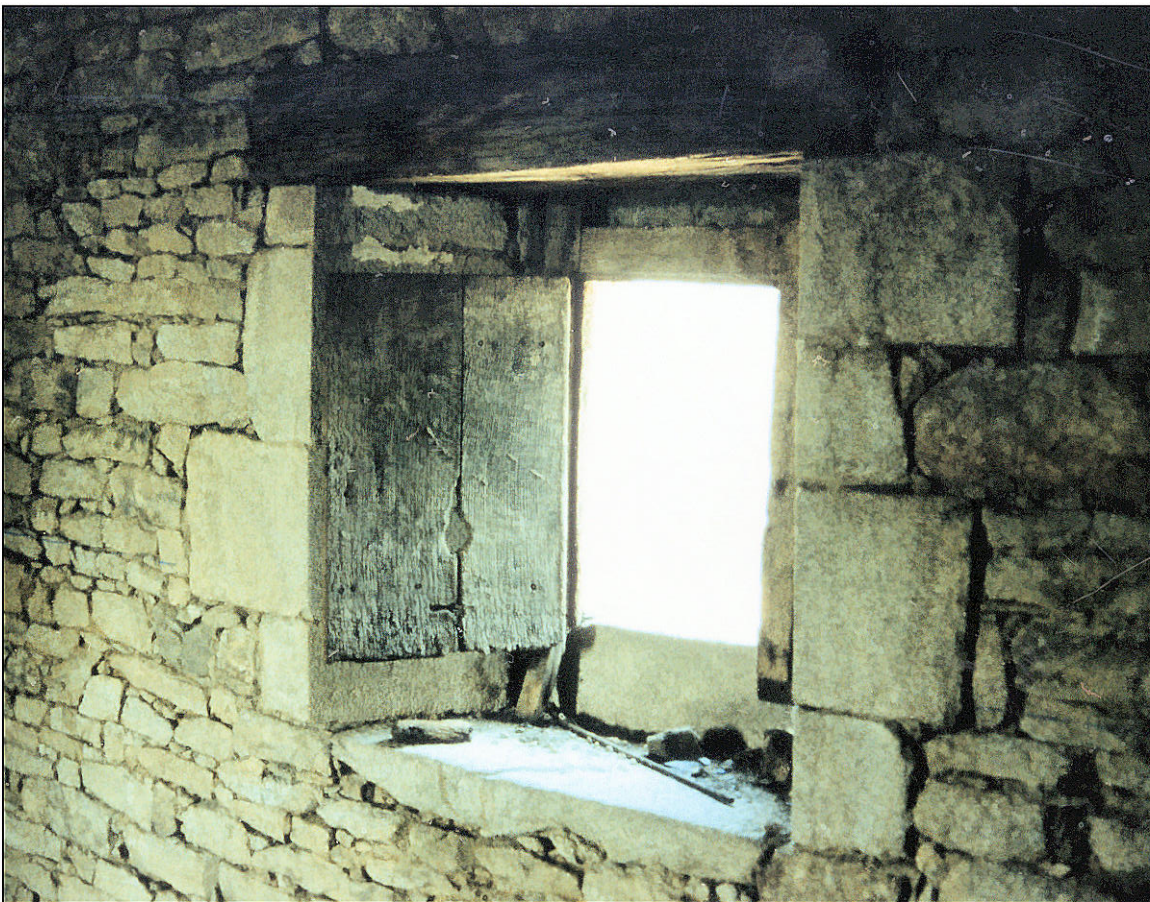
Fig. 3.1. Volet (élévation intérieure / avant restauration)

Fig. 3.3. Volet (élévation extérieure / avant restauration)

Ce petit volet sur bâti dormant est conservé dans une fenêtre de la façade postérieure nord (fig. E.3). Quelque peu modifié après la restauration de sa partie basse très altérée, nous l'avons restitué d'après des photographies de son état initial (fig. 3.1 et 3.3).

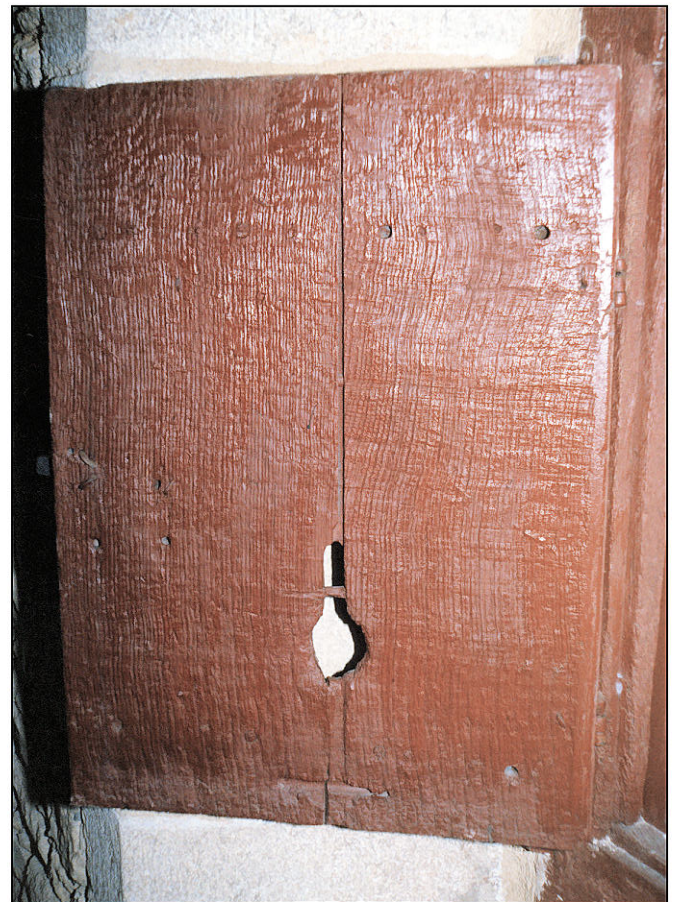
Fig. 3.4. Volet (élévation ext. / après restauration)

Quant à son volet, il est constitué de deux lames minces assemblées par une feuillure et une contre-feuillure renforcées par des goujons horizontaux (fig. 3.4). Les lames sont débitées sur quartier ou faux quartier pour leur assurer une bonne stabilité. Deux barres chevillées rigidifient le volet. Les chevilles ne sont pas bloquées par des coins, comme il est d'usage.

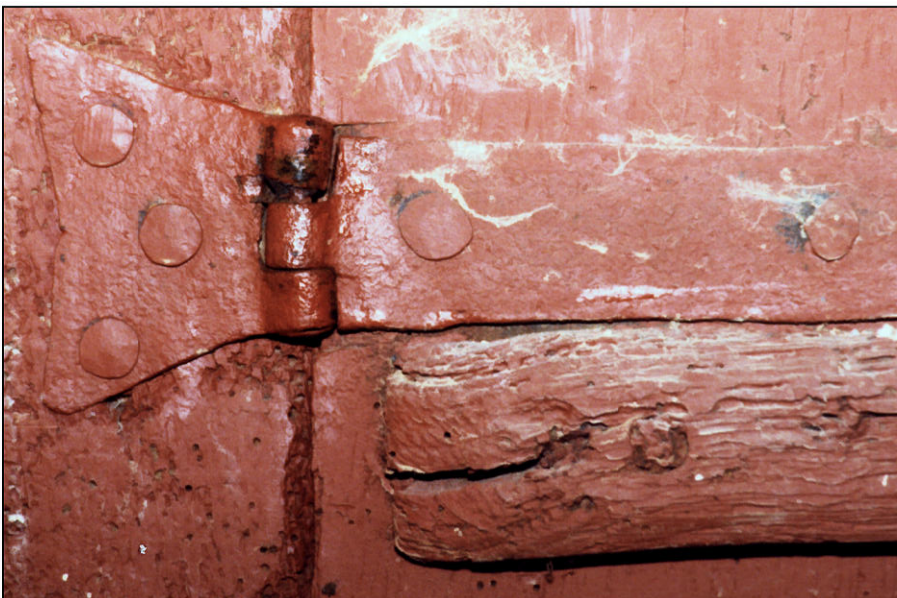
Fig. 3.5. Charnière inférieure (détail)

La rotation du volet est assurée par deux longues charnières dont la platine affecte une forme en aile de papillon (fig. 3.5). La fermeture était réalisée par une simple clenche maintenue par une bride dont il ne reste que les trois trous de fixation.
