# LIVAROT PAYS D'AUGE (Calvados)

## Notre-Dame-de-Courson Manoir de la Chapelle

### Châssis

Etude n°14036

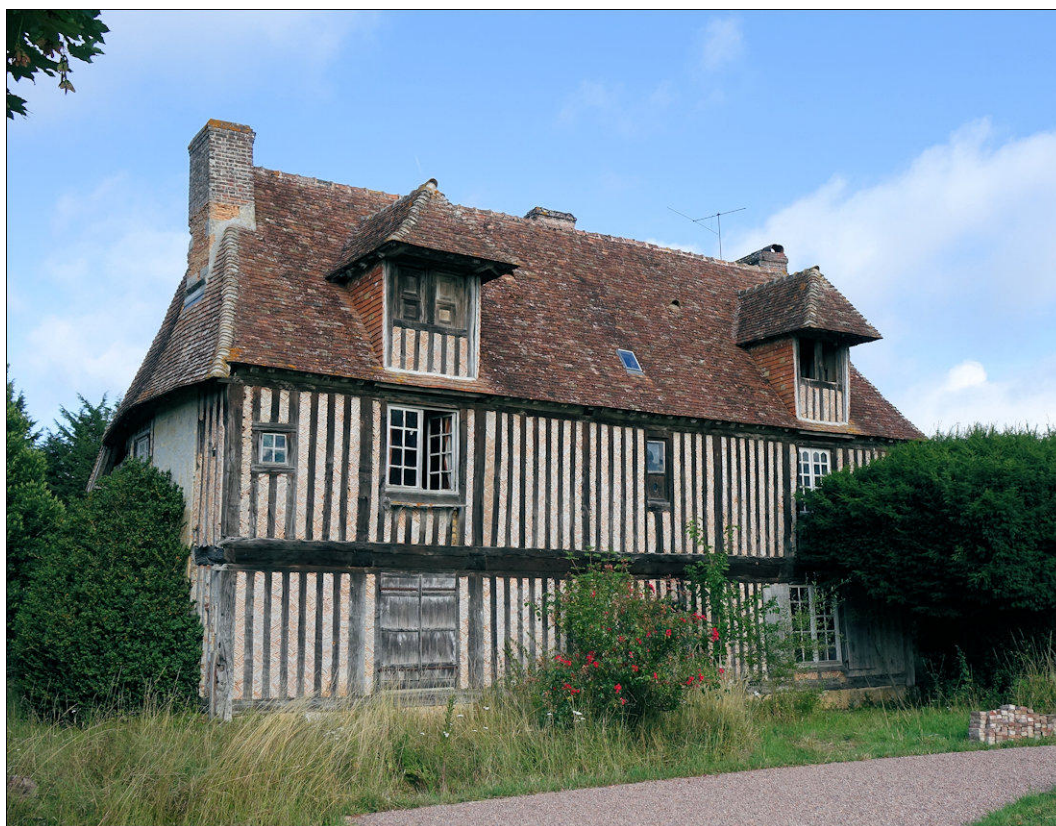
Fig. E.1. Le logis, façade antérieure orientale

le logis, tourné vers le soleil levant, est édifié sur deux niveaux et un comble (fig. E.1, 1.1 et 1.2), l'ensemble étant distribué par un escalier central en vis précédé d'un petit vestibule (fig. E.13). Chaque niveau comprend deux grandes pièces chauffées chacune par une cheminée adossée au pignon (fig. 1.5). Les façades sont réalisées en pan de bois vertical, sans contreventement oblique. A l'est, l'étage est monté sur un faible encorbellement en quart-de-rond qui gomme la saillie des sommiers. Au sud, on distingue un beau hourdis polychrome fait de triangles de calcaire et de tuileaux, en alternance avec des lits de silex (fig. 1.4). A l'ouest, le logis a été élargi d'une travée qui masque la façade d'origine. Elle a ajouté de nouvelles pièces au rez-de-chaussée et créé une longue galerie éclairée par une claire-voie composée de petits barreaux posés sur l'angle (fig. 1.2 et 1.3). Elle mène au nord à une tourelle carrée qui fait saillie et pourrait avoir servi de latrine. Sa charpente vient recouvrir en partie deux fenêtres murées sur lesquelles sont conservées les traces de ferrage des châssis vitrés déposés (fig. 2.1 et 2.4). L'analyse des dispositions constructives du manoir de la Chapelle et ses similitudes avec le Vieux-Manoir d'Orbec, édifié en 1568, ont conduit Yves Lescroart à le dater des dernières décennies du XVI<sup>e</sup> siècle<sup>1</sup>. Les caractéristiques de ses châssis de fenêtre pourraient les inscrire dans cette période, voire au début du siècle suivant.

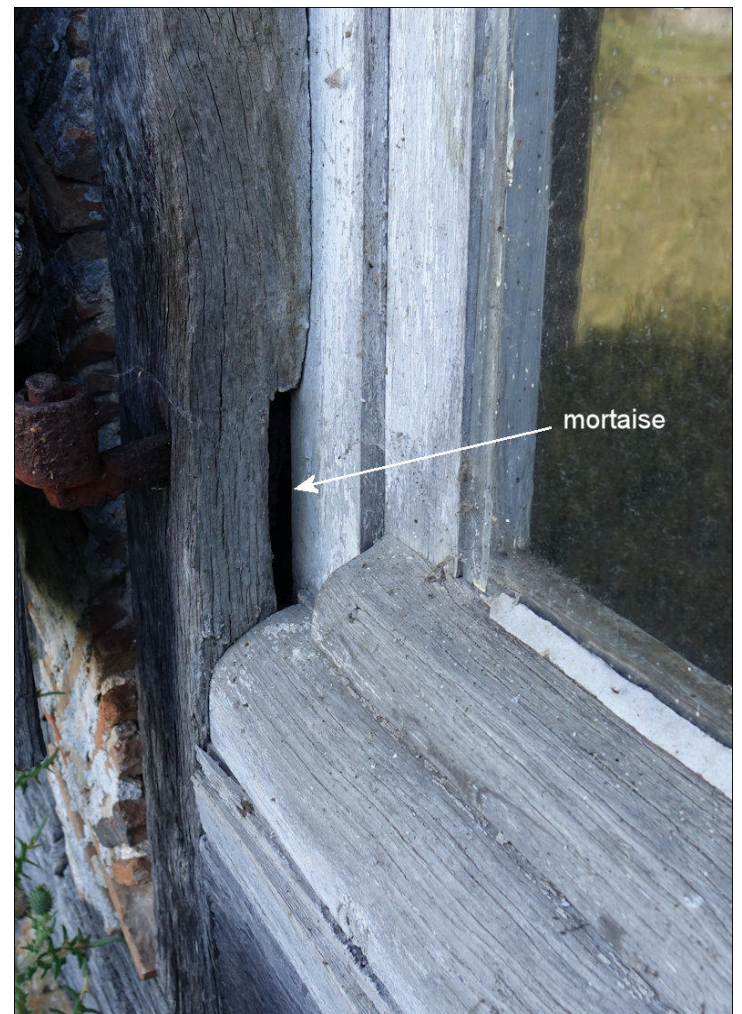
Fig. E.6. RdC, façade est (moitié sud)

Quelques sondages ponctuels sur les deux fenêtres de la façade principale ont révélé des indications sur leurs dispositions primitives (plan n°16). Sur celle de la moitié sud, les deux poteaux de forte section correspondent aux piédroits d'origine (fig. E.6). Elle était divisée par un meneau dont on perçoit la mortaise d'assemblage en sous-face de la sablière de plancher. Les largeurs de ses deux compartiments correspondent ainsi peu ou prou à ceux de l'étage de la moitié sud, en façade ouest. Sur chacun de ses piédroits, on observe une mortaise qui maintenait un appui abaissé par la suite (fig. E.6). La hauteur primitive de la baie peut être restituée à plus ou moins 1 530 mm. Seule cette fenêtre nous livre des informations sur sa hauteur d'origine au rez-de-chaussée.

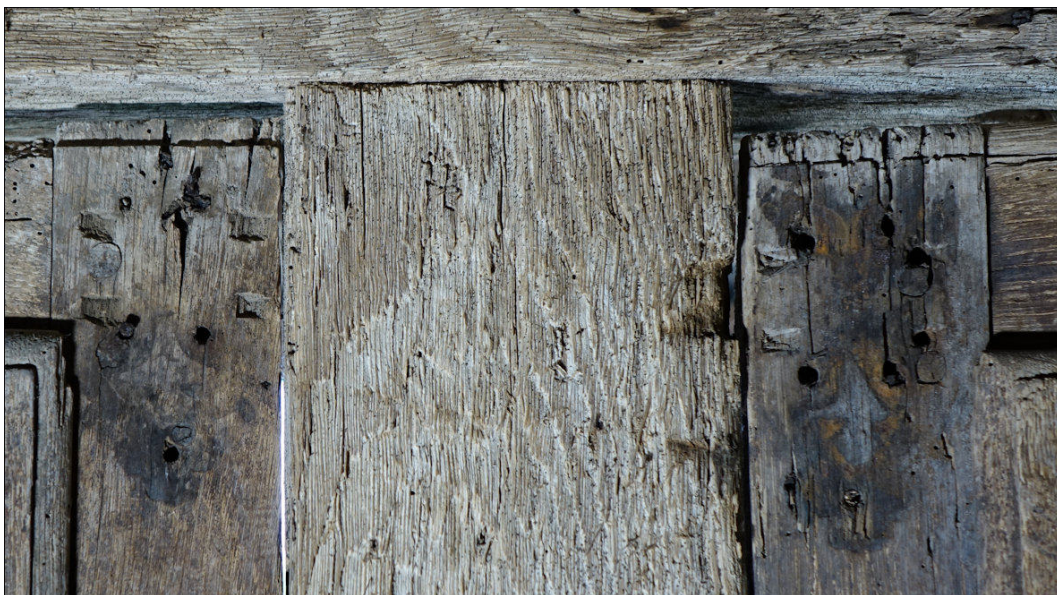
Fig. E.7. Châssis C et B, traces des targettes supérieures

On découvre ici les mêmes fiches pour organiser la rotation des ouvrants et les mêmes targettes pour leur fermeture (fig. 8.5 et 7.4). Un examen en lumière rasante permet cependant de constater que leur platine est parfois enrichie d'un filet réalisé en pointillés (fig. 8.4). Sur les vantaux vitrés, chaque traverse est pourvue d'une targette, soit trois sur la hauteur, la plus haute et la plus basse ayant leur platine tronquée pour s'adapter à cet emplacement inhabituel (fig. E.9). Celui-ci pourrait laisser

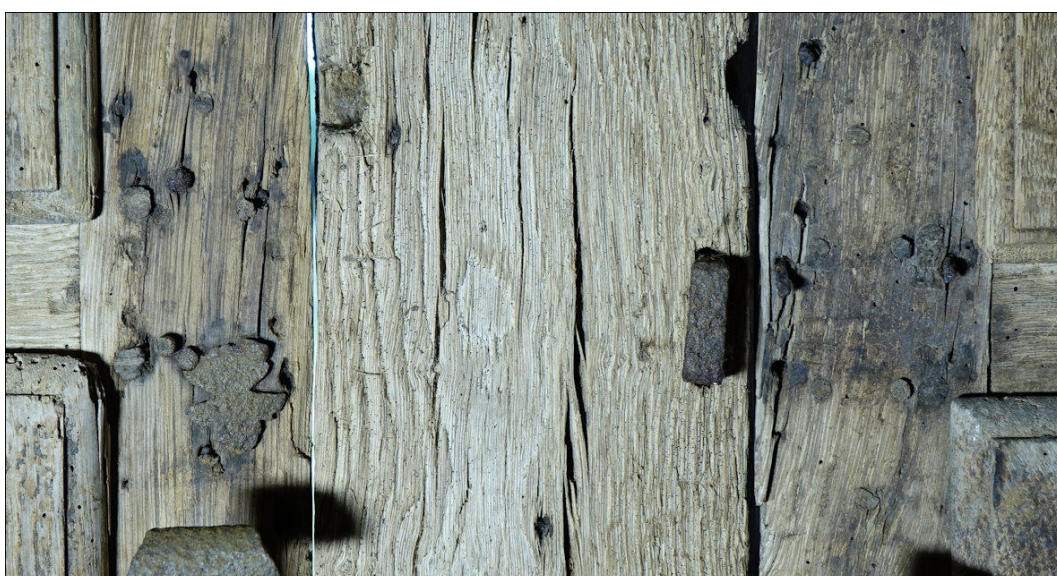
Fig. E.8. Châssis C et B, traces des targettes intermédiaires

supposer qu'elles ont été ajoutées pour réinstaller les châssis dans la lucarne, mais hormis une (fig. E.9), elles n'ont pas de gâche dans le meneau et ne participaient donc pas à la fermeture des vantaux vitrés dans leur nouvel emploi. Le châssis F montrera qu'il s'agit bien d'une disposition d'origine. Par contre, il faut s'interroger sur les targettes des traverses intermédiaires (fig. E.8). Sur le vantail gauche, le reste de panache est un vestige d'un organe adventice, mais on observe sur chacun d'eux six petites chevilles qui ont rebouché les trous de fixation des targettes d'origine. Ce travail minutieux laisse penser qu'il s'agit d'une correction réalisée dès l'origine pour privilégier des targettes posées en extrémité des montants, selon la disposition retenue sur le châssis F (fig. E.11).

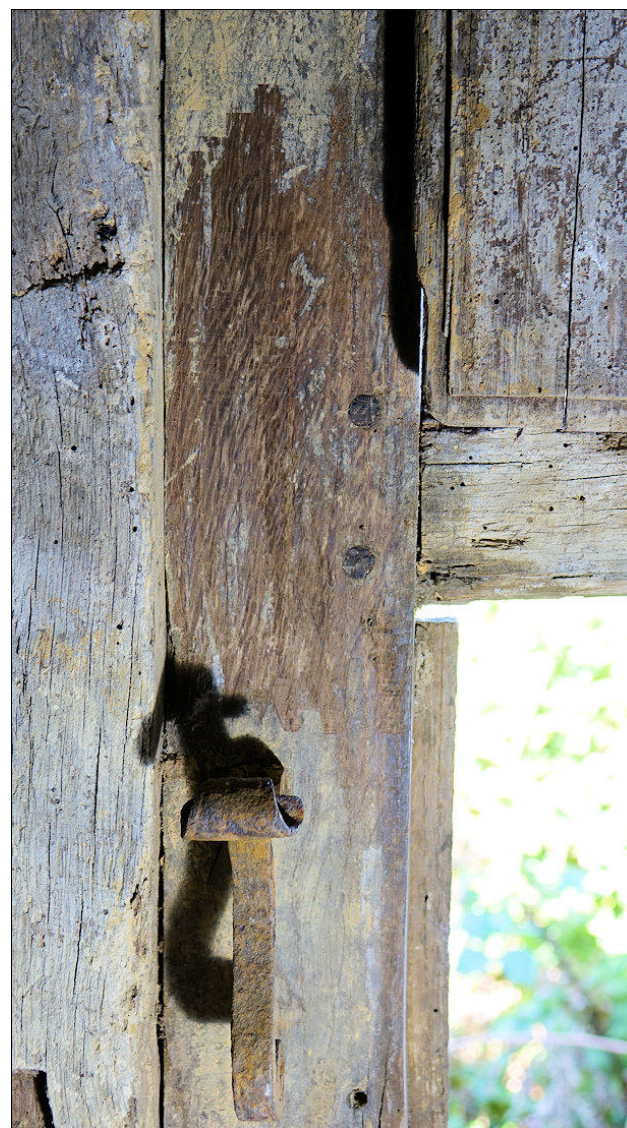
Fig. E.9. Châssis C, targette inférieure  
 Fig. E.10. Châssis F, targette supérieure  
 Fig. E.11. Châssis F, sondage au droit de la traverse intermédiaire

Sur les châssis D et E, la préhension des vantaux était améliorée par des poignées. Elle l'est ici par de grosses pendeloques en S (fig. 8.3) que l'on retrouvera sur le châssis F (fig. E. 10 et E.11).

Les fiches et les targettes sont du même type que les autres (fig. 10.4), mais on peut observer sur l'une d'elle un décor un peu différent (fig. 10.3). La périphérie de sa platine n'est plus agrémentée d'un filet en pointillés, mais de petites incisions qui suivent son profil extérieur. Par ailleurs, il est particulièrement intéressant de noter qu'il n'y a aucune trace d'une targette au droit de la traverse intermédiaire du vantail (fig. E.11). On peut ainsi confirmer que les targettes dont les platines ont été coupées correspondent bien au mode de fermeture d'origine, et ce d'autant plus que celle du haut n'était pas ajourée dans sa partie supérieure (fig. E.10).

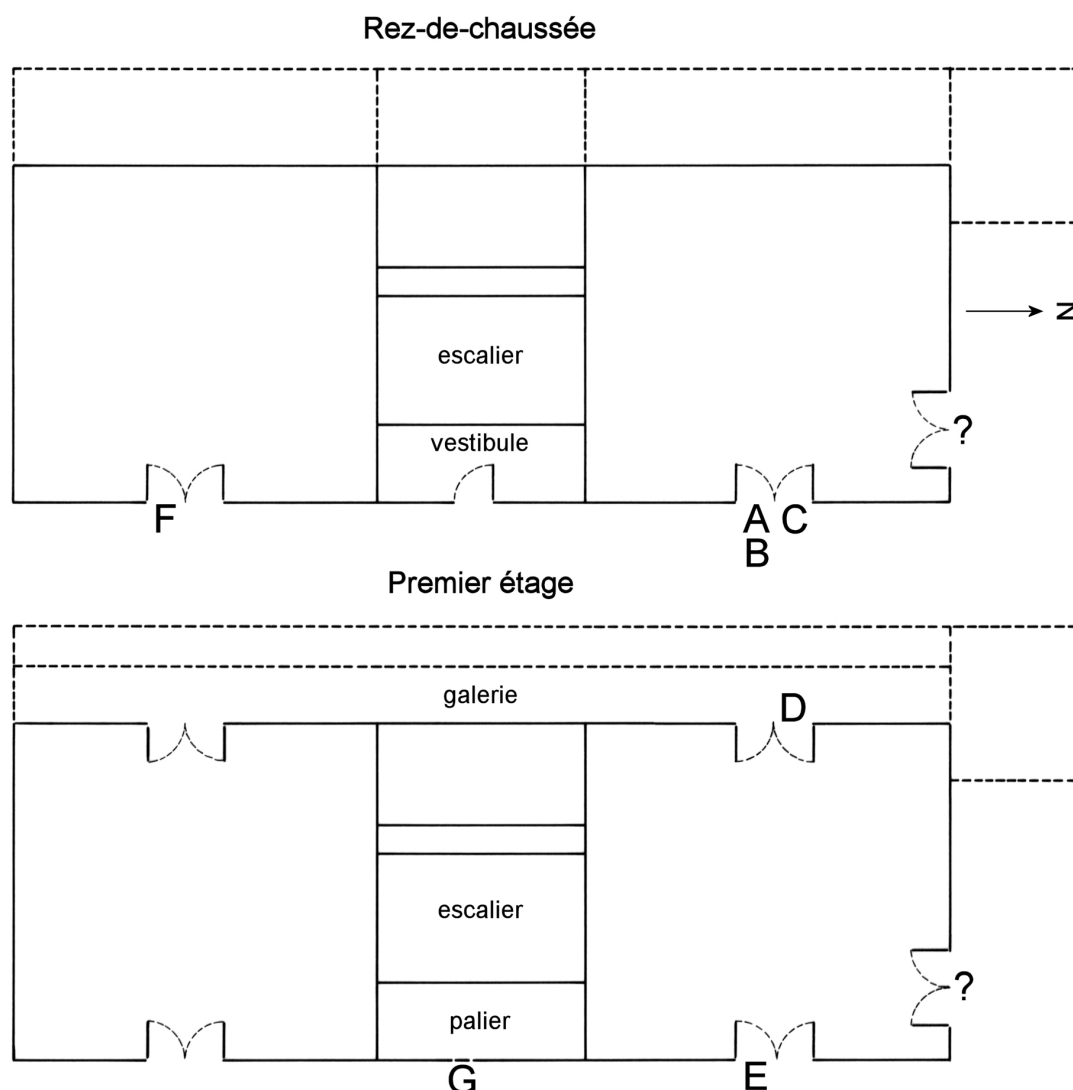
Fig. E.13. Plans schématiques des niveaux (sans échelle) avec l'emplacement des fenêtres présumées d'origine et leurs châssis.

- Châssis A : deux tables
- Châssis B et C : deux tables et pendeloque
- Châssis D : simple table et poignée horizontale
- Châssis E : deux tables et poignée verticale
- Châssis F : deux tables et pendeloque

Si nous pouvons sans difficulté replacer le châssis D dans sa fenêtre d'origine encore accessible, les autres nécessitent de revenir sur leurs caractéristiques avant de proposer le même exercice (fig. E.13).

Toutes les fenêtres de grandes dimensions étaient semble-t-il composées uniquement de deux compartiments séparés par un meneau. Les châssis les moins larges étaient destinés aux baies de la moitié nord, et les plus larges à celles du sud. A l'étage, ils étaient composés de trois compartiments, les deux du haut étant vitrés et celui du bas à claire-voie. Au rez-de-chaussée, l'aspect était presque le même, mais les compartiments vitrés étaient répartis sur deux châssis autorisant une ventilation plus fine. Il fallait toutefois ouvrir celui du bas pour mobiliser celui du haut.

Les châssis A et B qui fonctionnaient ensemble étaient dans la fenêtre du dessous, du côté droit, et le châssis C, du côté gauche (depuis l'intérieur). Cette fenêtre a perdu ses jambages, son meneau et son appui d'origine, mais la largeur de ses compartiments mesurée entre les mortaises est proche de ces châssis (plan n°16). Elle paraît trop large pour les accueillir, mais les sondages dans le pan de bois sont trop limités pour avoir une bonne compréhension de la fenêtre d'origine éliminée. Quant à sa hauteur, la perte des jambages ne permet plus de la retrouver. Il faut aller observer la fenêtre de la même façade, mais du côté sud, pour en avoir une idée. Les mortaises qui maintenaient son appui indiquent une hauteur moyenne de 1 530 mm, elle aussi compatible avec les châssis A et B superposés (1 540 mm).

Il reste le châssis F qui se démarque des autres par sa largeur plus importante (630 mm), mais adaptée à cette fenêtre du côté sud dont la largeur entre les deux poteaux est de 1 330 mm (plan n°13), soit des compartiments d'environ 630 mm après déduction du meneau (conformes à ceux de la fenêtre de l'étage de la moitié sud en façade postérieure : 638 mm et 648 mm).

Les deux schémas qui suivent indiquent leur position présumée et rappellent deux caractéristiques qui les différencient : le nombre de table à l'extérieur de leurs panneaux (une ou deux superposées) ; le type d'organe de préhension de leur vantail vitré (poignée horizontale ou verticale, pendeloque). Ce qui pouvait paraître aléatoire à première vue devient ainsi plus logique. En effet, s'agissant des panneaux, on constate que seul le châssis D en façade postérieure possède une unique table moulurée, alors que les autres châssis sur la façade antérieure sont plus ouvragés avec deux tables superposées. Les poignées (D et E) étaient cantonnées, quant à elles, à la pièce de l'étage (moitié nord). Par contre, au rez-de-chaussée, les trois vantaux remplacés (A, B et F) ont des pendeloques qui étaient probablement généralisées à l'ensemble de ce niveau. On constate donc que les différentes caractéristiques des vestiges, quelque peu surprenantes lors de leur analyse, montrent en définitive une grande cohérence. A l'exception du dessin des panneaux à claire-voie (plan n°5 et 6), nous disposons ainsi d'une image quasi fidèle d'un manoir à pan de bois de la fin du XVIe siècle.

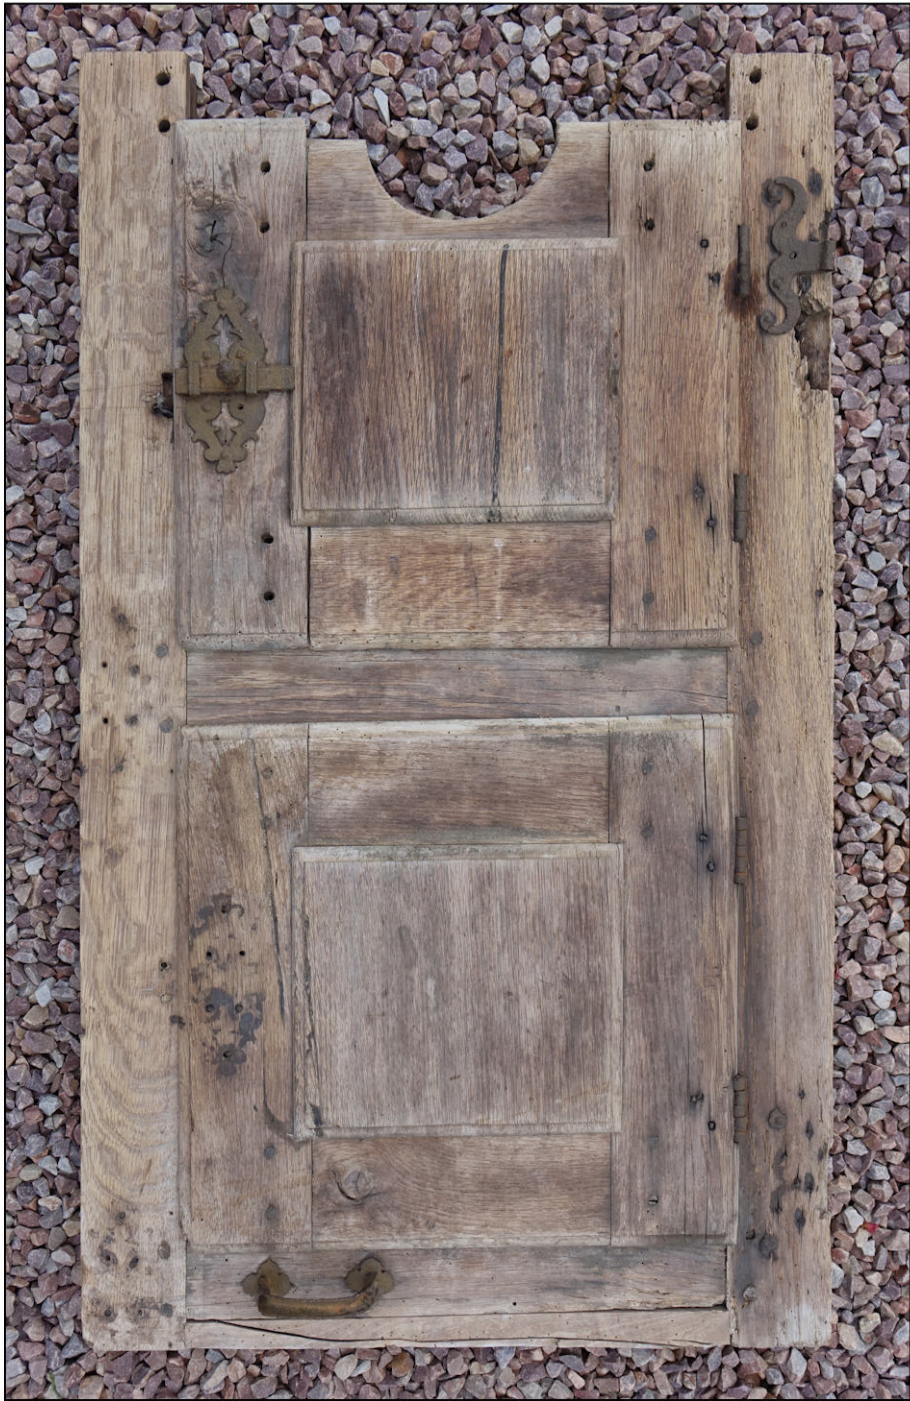
Fig. 3.1. Elévation intérieure

Son vantail vitré droit, auquel il manque sa traverse haute et sa partie basse, est constitué d'un bâti assemblé à tenons et mortaises non traversées (fig. 3.1 et 3.2). Il montre deux compartiments superposés qui recevaient des vitreries mises en plomb à l'extérieur. Malgré sa modification, on perçoit encore que ses montants se prolongent quelque peu vers le bas, trahissant ainsi qu'il lui manque un troisième compartiment. Il serait impossible d'en déterminer la nature sans l'observation de ceux des châssis B et C en grande partie conservés (fig. 8.1 et 8.2). Ils présentent en effet une rainure périphérique (fig. E.2) qui indique qu'ils étaient garnis non pas d'une vitrerie, mais d'un treillis ou d'un large panneau de bois ajouré<sup>3</sup>.

Quant aux volets, ils sont montés à recouvrement sur le vantail et sont constitués d'un bâti assemblé à tenons et mortaises non traversées (fig. 3.1), lequel est mouluré d'un gros quart-de-rond raccordé à l'onglet (fig. 3.2). Ils reçoivent un unique panneau orné à l'intérieur d'une table saillante (fig. 3.1)<sup>8</sup>, et à l'extérieur d'une table entourée d'une plate-bande.

La rotation du vantail vitré et des volets était assurée par des fiches à cinq nœuds à broche rivée (fig. 3.1 et détail fig. 5.5). Les deux fiches du vantail ont disparu et ont été remplacées par des petites paumelles à moustaches lors de son adaptation dans la lucarne. Chaque volet fermait par une targette (fig. 3.4) et le vantail par deux dont il ne subsiste que quelques traces au droit des traverses intermédiaires. Leur pêne est monté sur une platine découpée et repercée pour former de part et d'autre deux ailerons (volute et contre-volute) couronnés d'un petit feuillage. Mathurin Jousse en donne des exemples dans son ouvrage *La fidelle ouverture de l'art de serrurier*, publié en 1627<sup>9</sup>. Plus localement, leur dessin n'est pas sans rappeler celui utilisé en 1630 au manoir de la Valaiserie à Saint-Germain-la-Campagne (étude n°27003). On ne détecte pas de trace de tissus sous les ajours de leur platine. La préhension du vantail est améliorée par une poignée fixée sur la traverse qui surmontait le soubassement à claire-voie (fig. 3.3)<sup>10</sup>. Elle est fabriquée à partir d'un fer plat profilé en U et posée sur deux platines en croix.

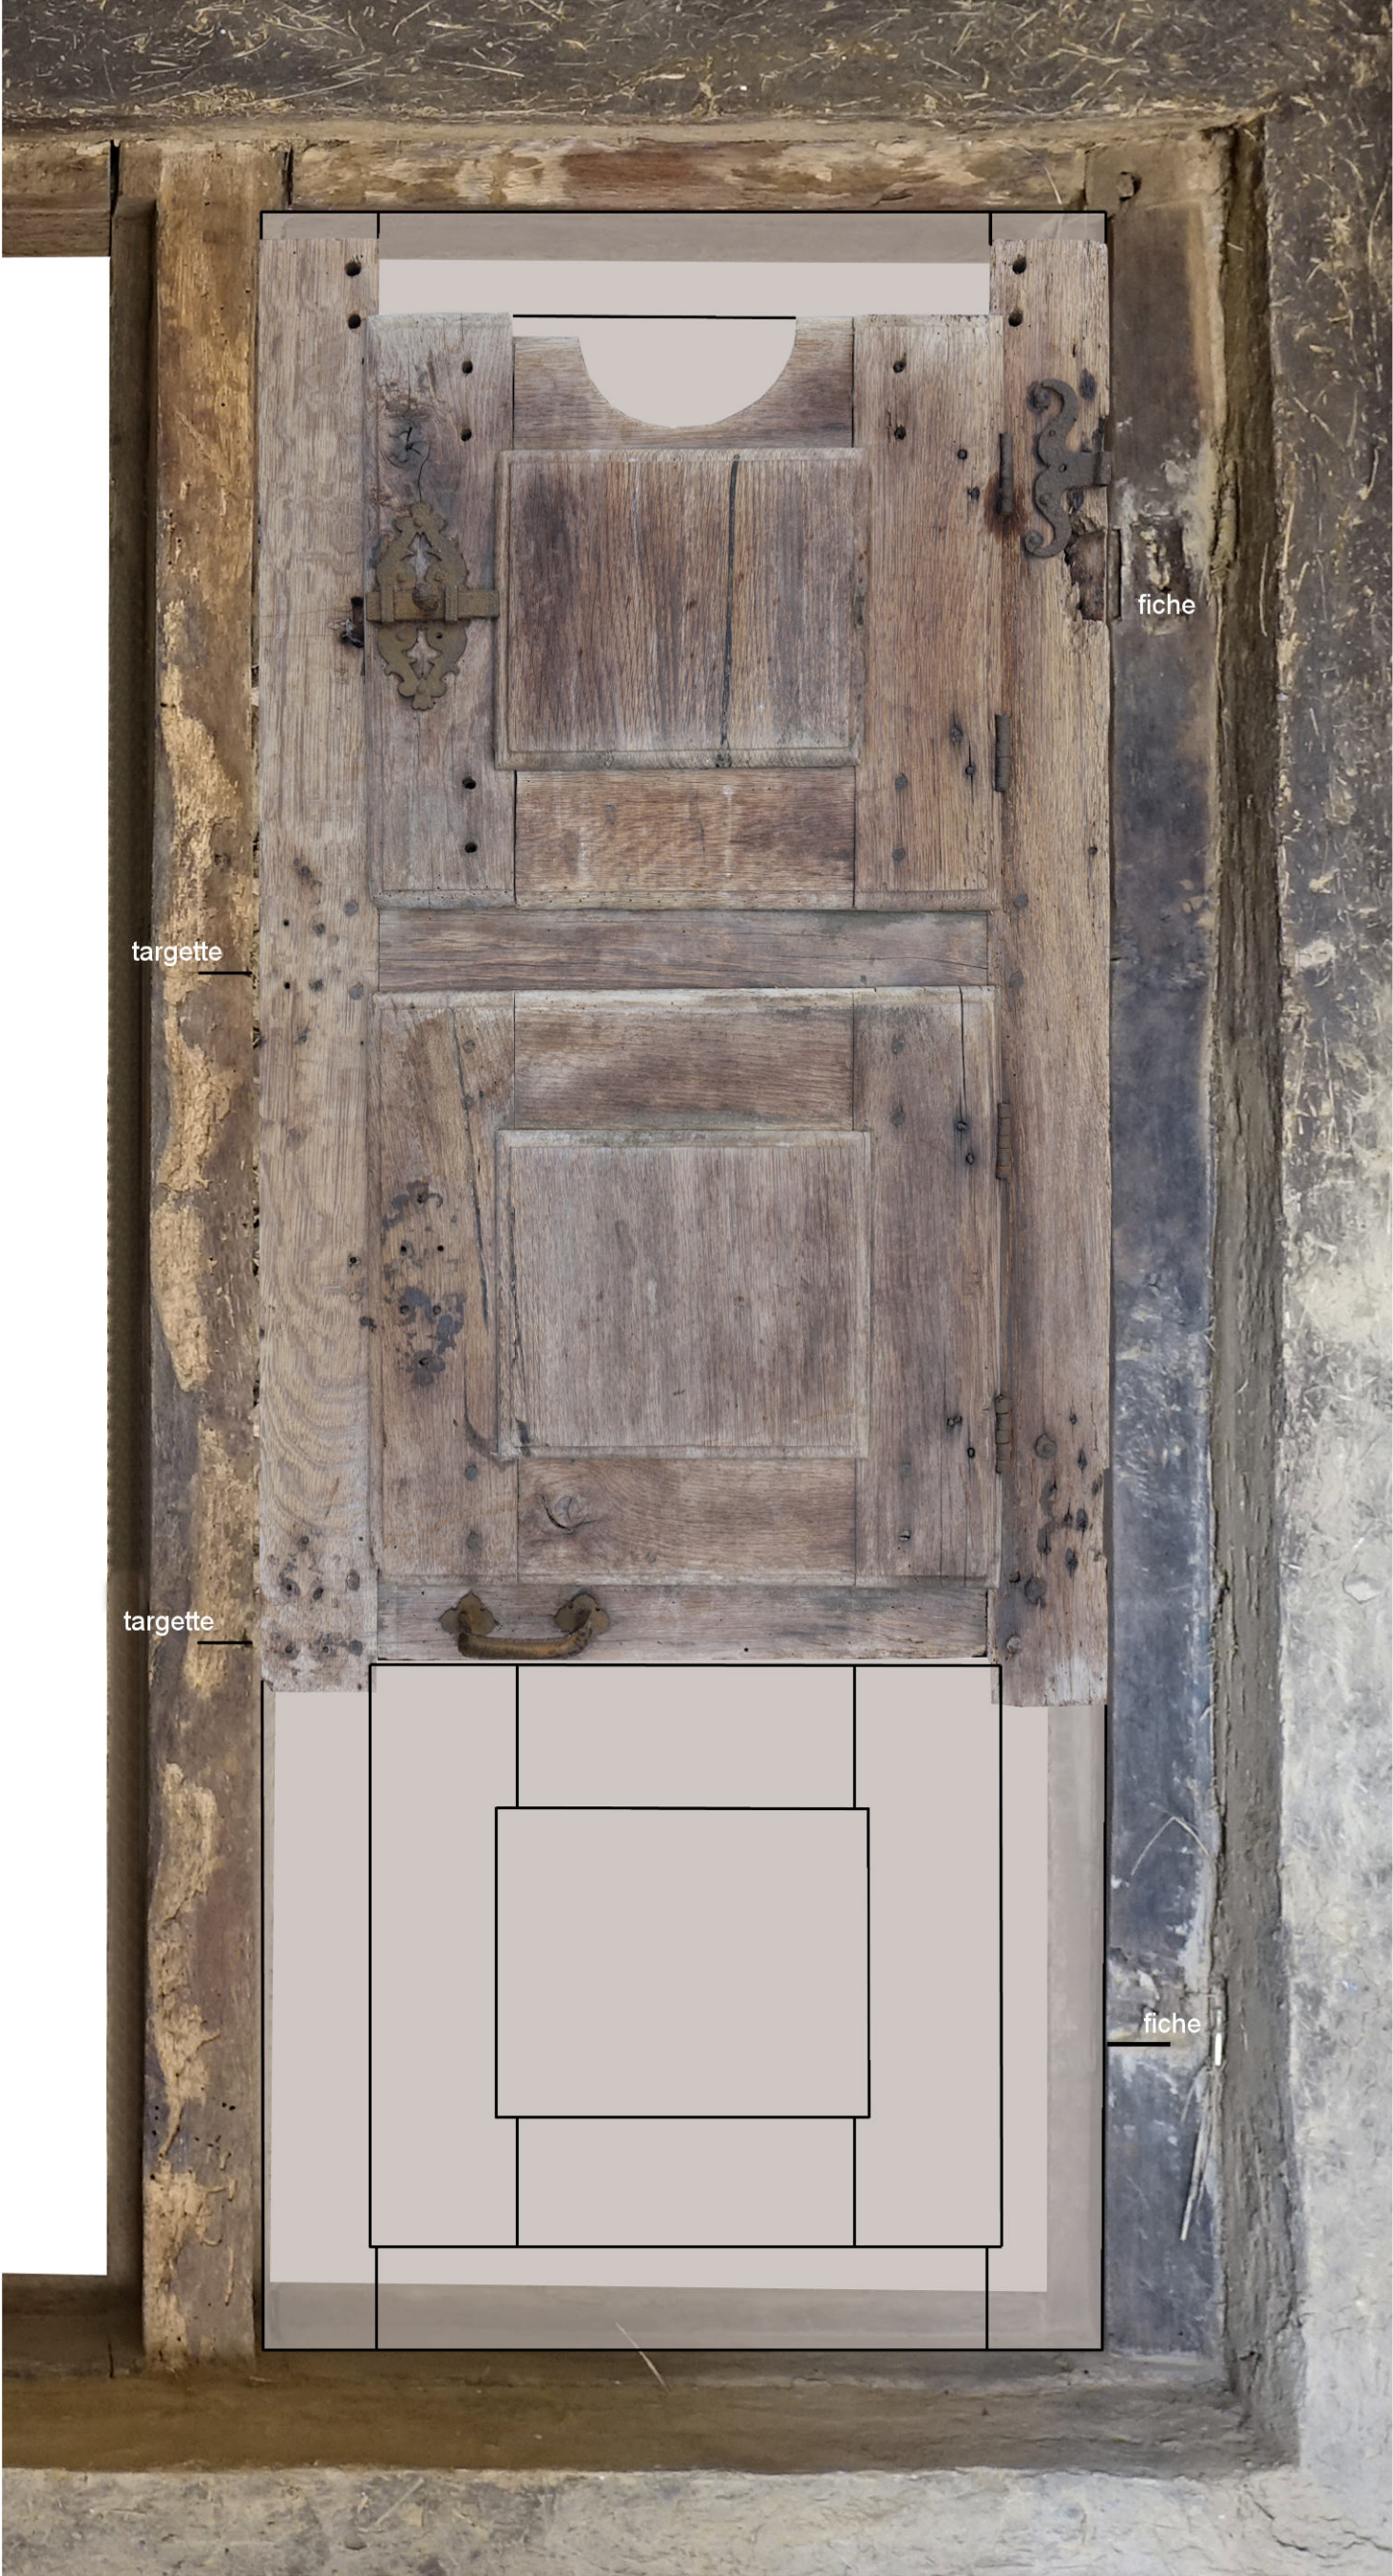
LIVAROT PAYS D'AUGE (Calvados)	Planche n°4 - Châssis D / réintégration
N-D-de-Courson / Manoir de la Chapelle	A. TIERCELIN
	2023
	Etude n°14036

Il faut ensuite résoudre l'emplacement d'origine de ce châssis. Si nous lui rétablissons sa traverse haute et son soubassement d'après le châssis B (plan n°11, section F-F, hauteur entre feuillures : 364 mm), sa hauteur totale est de 1 347 mm pour une largeur de 532 mm. La hauteur du compartiment droit de la fenêtre murée contre la galerie est de 1 355 mm pour une largeur de 542 mm (moitié nord du logis, fig. 2.1). La position de la fiche du haut et des deux targettes du châssis coïncident parfaitement avec l'ouverture (planche n°4 et plan n°1). Il a ainsi retrouvé sa position d'origine.

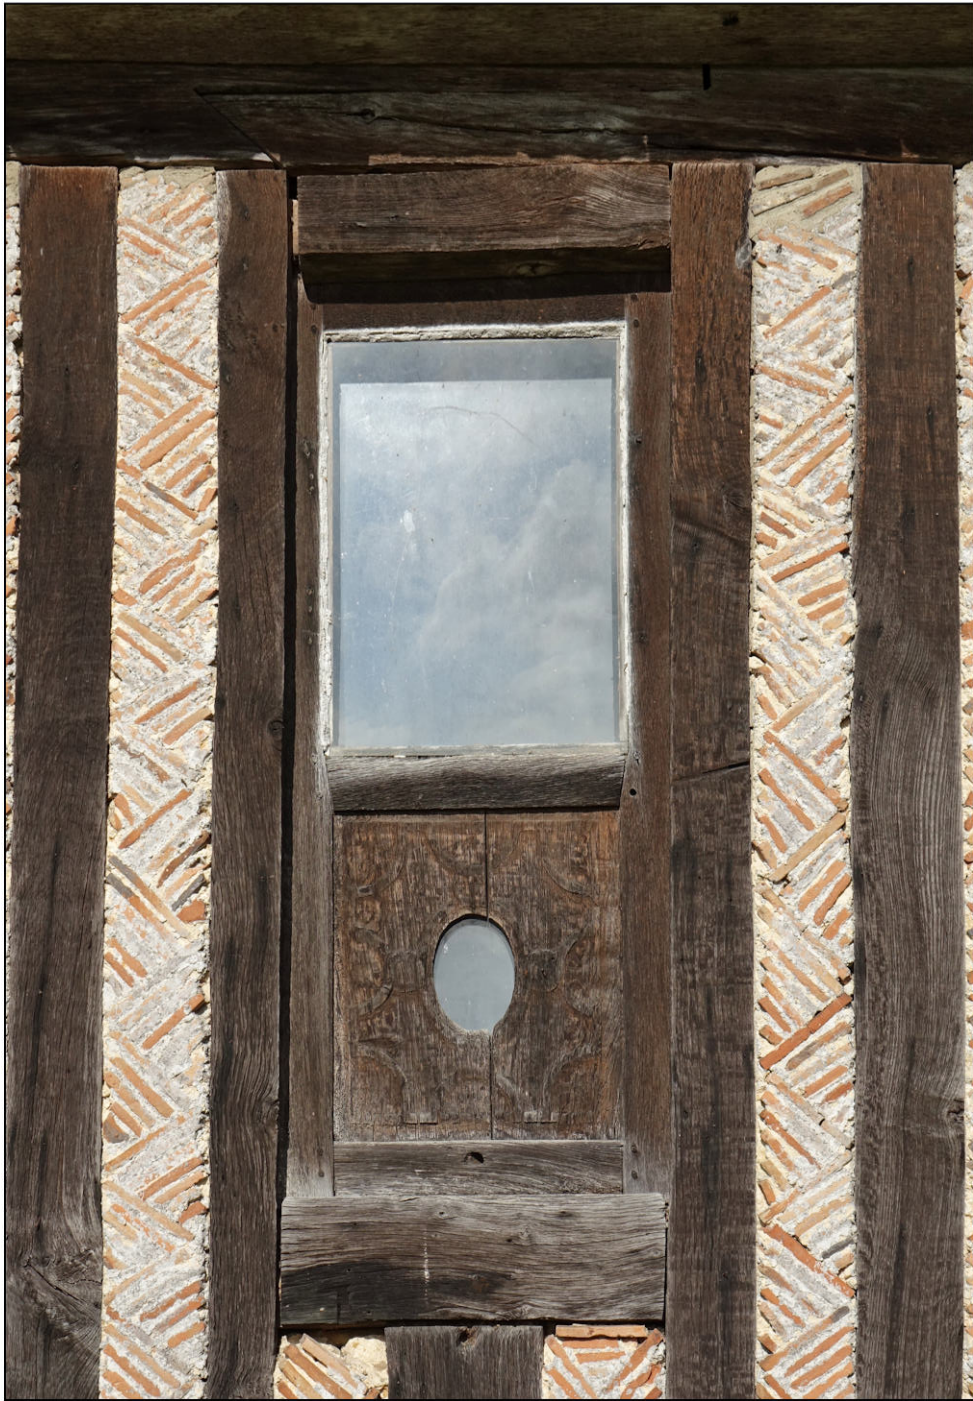
Fig. 6.1. Elévation extérieure

Il est composé d'un simple bâti dormant (1 272 mm par 571 mm<sup>11</sup>) assemblé à tenons et mortaises chevillés parallèlement aux arasements (fig. 6.1 et 6.5). Dans sa partie supérieure, il était garni d'une vitrerie mise en plomb dont on décèle encore les emplacements de ses deux vergettes (fig. 6.3 et 6.6). Dans sa partie inférieure, il conserve son panneau sculpté d'entrelacs autour d'un médaillon percé d'un jour (fig. 6.4). Son panneau est constitué de deux ais assemblés à joint vif et renforcés sur leur hauteur par deux tourillons. Son mode de fabrication permet de confirmer son authenticité.

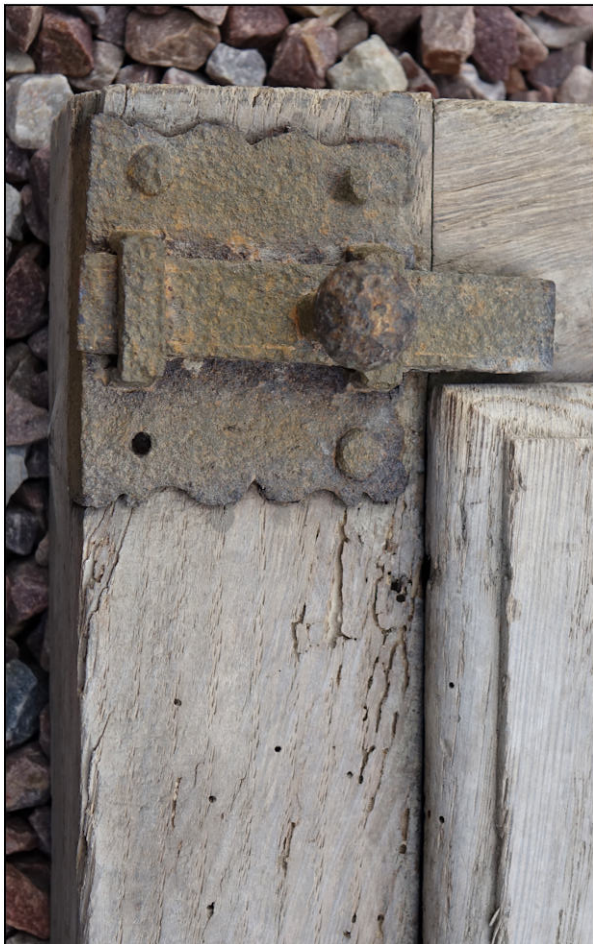
Fig. 9.3. Targette

Si les fiches (fig. 9.5) et la targette de son volet (fig. 9.4) sont identiques aux autres modèles, la targette de son vantail vitré est plus surprenante (fig. 9.3). Son emplacement au droit de sa seule traverse supérieure est compréhensible, puisque celle du bas est bloquée par le vantail du dessous qui vient le recouvrir (plan n°8). C'est son dessin qui est plus original avec sa platine découpée en accolade<sup>12</sup>. Nous avons déjà observé ce modèle en réemploi sur le châssis D (fig. 5.3). Bien que sa forme quadrangulaire soit adaptée à son emplacement particulier, elle fait penser à un réemploi au vu des autres targettes coupées. Cependant, l'examen de la facture de leur bouton, dont la tige est plus ou moins carrée, indique plutôt une réalisation par une même main. Par ailleurs, on ne détecte pas de traces d'une serrurerie qui l'aurait précédée.

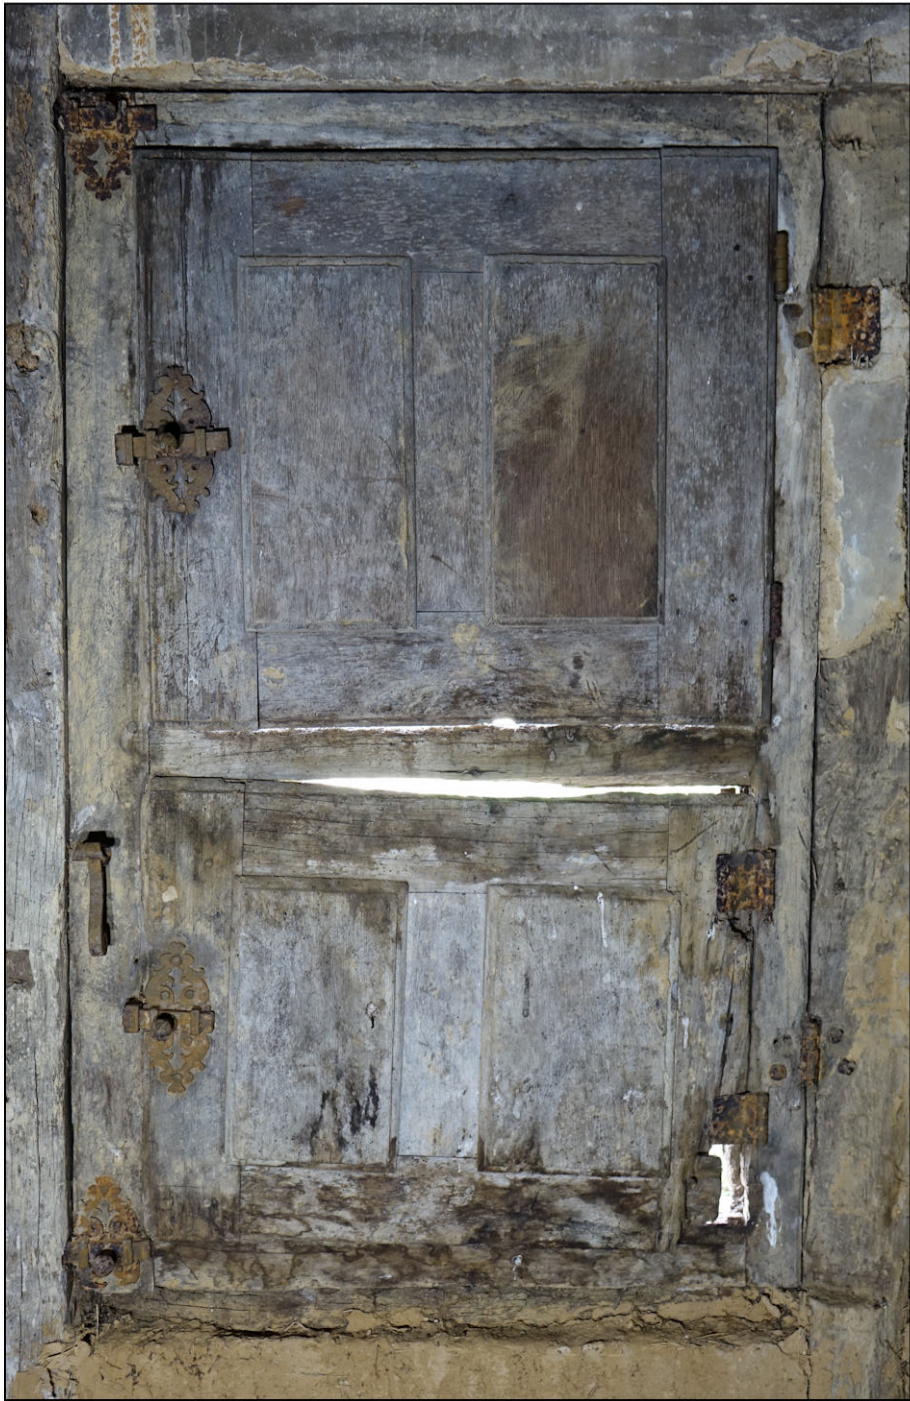
Fig. 10.1. Elévation intérieure

Malgré ses dégradations, ce dernier châssis est lui aussi important pour avoir une vision complète des fenêtres de ce manoir. Le vantail vitré est fixé dans une fenêtre de l'étable et ne peut être observé que partiellement (fig. 10.1). Il comprend deux compartiments, celui du haut étant vitré et celui du bas à claire-voie (voir sa rainure sur la fig. 10.5). Sa périphérie ayant été réduite pour l'adapter à l'ouverture, il pourrait être du type des châssis D et E (étage) ou B et C (rez-de-chaussée). En comparant la hauteur de ses compartiments, on peut cependant préciser qu'il était au rez-de-chaussée.

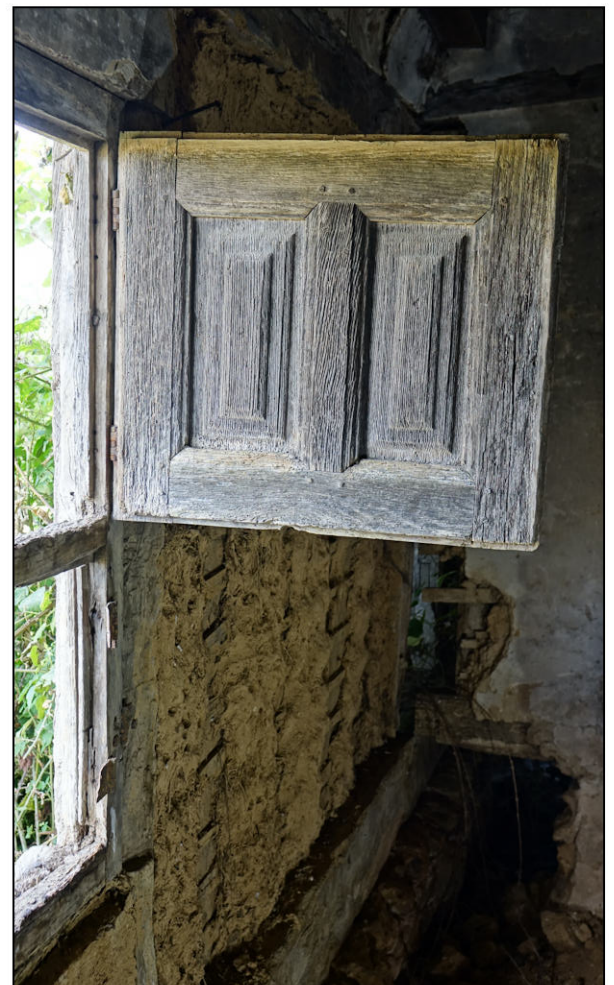
Fig. 10.5. Volet sup. (volet inf. déposé)

Plus intéressants sont ses volets qui montrent en largeur deux panneaux séparés par un montant intermédiaire mouluré d'un quart-de-rond (fig. 10.5), au lieu d'un panneau sur les autres vestiges. Leur largeur est en effet plus importante, tout comme le vantail qui mesure environ 630 mm. Au vu de ses dimensions, la fenêtre de la moitié sud du logis est la plus adaptée pour le recevoir.
