MONCEAUX-AU-PERCHE (Orne)

Manoir de Pontgirard

Châssis

Etude n°61011

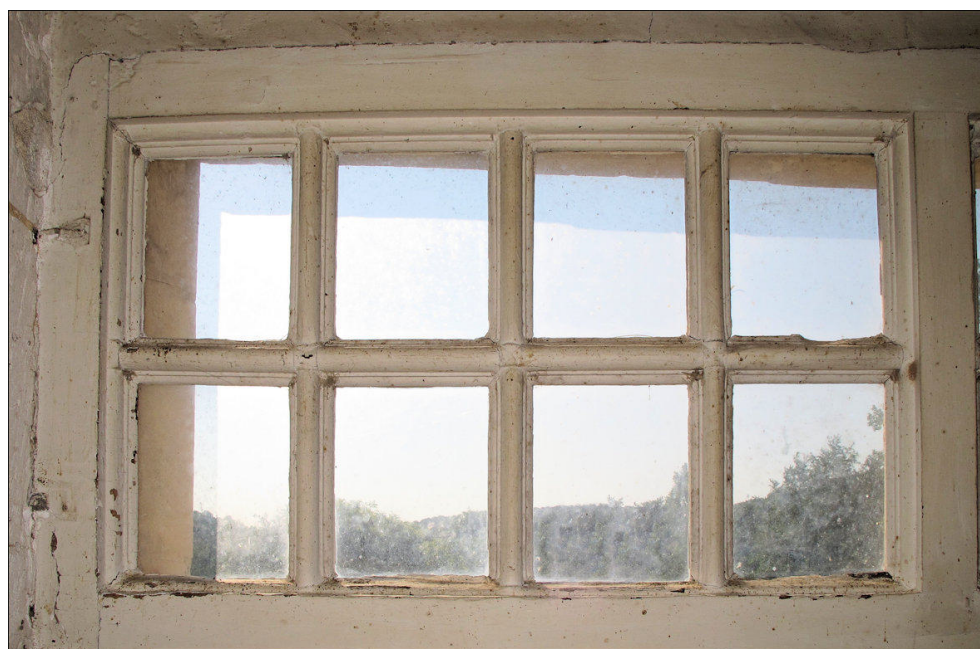
Fig. E.1. Châssis d'imposte de la porte orientale

Les vantaux présentent un réseau de petits-bois assemblés à petite plinthe, c'est-à-dire qu'ils sont raccordés à mi-bois et reçoivent un dé chevillé à leur intersection, lequel dé est aligné sur la moulure centrale. Lorsque le dé est aligné sur les bords extérieurs du petit-bois, l'assemblage est dit à grande plinthe. Bien que Jacques-André Roubo⁴ dans son *Art du Menuisier* ne cite pas la technique comme désuète, on l'observe peu au XVIIIe siècle. Par contre, elle pourrait être la première façon utilisée pour les raccorder avant le développement de la coupe d'onglet. La moulure est un demi-rond accosté de deux carrés et de deux quarts-de-rond. Sa largeur est donc importante (41 mm). La particularité de ces vantaux est la façon dont le menuisier a raccordé leur bâti mouluré avec les petits-bois. A l'instar de l'intersection de ces derniers, il a réalisé des demi-dés d'assemblage taillés dans la masse qui l'ont obligé à arrêter ses moulures au droit de chaque raccord. Une coupe d'onglet aurait évidemment simplifié le travail du menuisier en lui permettant de profiler au bouvet ses battants et traverses sur toute leur longueur. Des vantaux du même type ont été relevés sur une

croisée du vestibule de l'hôtel de Beauvais à Paris par le Centre de recherches sur les monuments historiques (réf. D. 13716 à D. 13719). On sait de cet édifice qu'il a été construit entre 1656 et 1660 sur les plans de l'architecte Antoine Lepautre et qu'il a subi une importante campagne de modernisation de ses appartements en 1704⁵. Malgré ses similitudes avec Pontgirard, il est difficile d'établir des comparaisons sûres puisque la croisée parisienne présente trois types de vantaux. Le premier est classique avec des petits-bois à profil torique accosté de deux carrés et des vantaux non moulurés. Il est important de signaler que ces derniers affleurent le nu intérieur du bâti dormant et ne sont donc pas à recouvrement. Le deuxième est comparable à Pontgirard. Les petits-bois ont un profil sensiblement identique : un tore accosté de deux doucines au lieu de deux quarts-de-rond. Leur largeur est d'environ 41 mm. Les bâtis de ce deuxième type sont moulurés et se raccordent sur des dés taillés dans la masse, mais le CRMH les qualifie de modernes. Le troisième type est identique au précédent, hormis un profil de petit-bois qui comprend un tore extérieur et une épaisseur de bâti plus importante qui fait saillie sur le dormant et fait noter au CRMH qu'il s'agit d'un « *châssis ancien mal adapté et ne pouvant pas s'ouvrir* ». On observe cette même façon de faire sur des portes intérieures du château de Balleroy (Calvados) et une façon plus simple sur des châssis du manoir de la Valaiserie à Saint-Germain-la-Campagne (étude n°27003). A Pontgirard, l'épaisseur des vantaux est faible (23 mm) tout comme la profondeur des feuillures à vitre (3,5 à 5 mm), mais les verres de cette époque n'ont guère plus d'un millimètre d'épaisseur. Les carreaux étaient également de petite taille (163 x 128 mm) et nécessitaient une division des vantaux à trois carreaux en largeur.

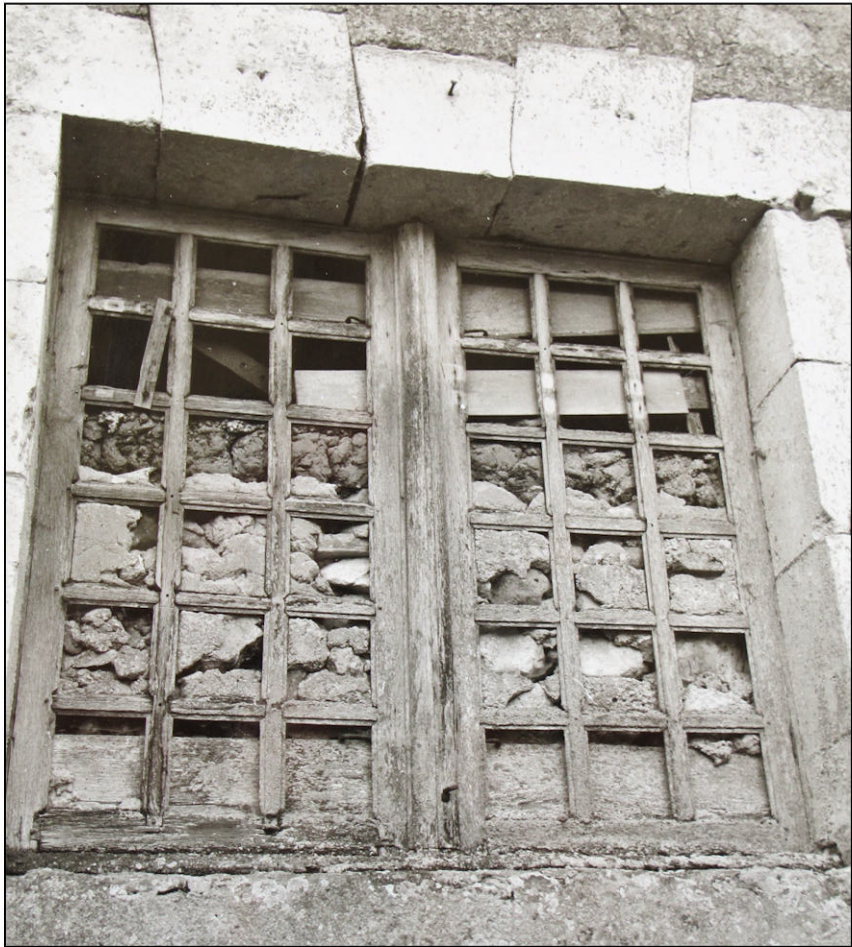
Fig. 1.1. Elévation extérieure

D'après deux photographies anciennes (fig. 1.1 et 1.4¹), il était constitué d'un bâti séparé par un simple meneau mouluré de deux gros quarts-de-rond séparés par un filet, profil couramment utilisé en Normandie². Le dormant possédait également une pièce d'appui moulurée.

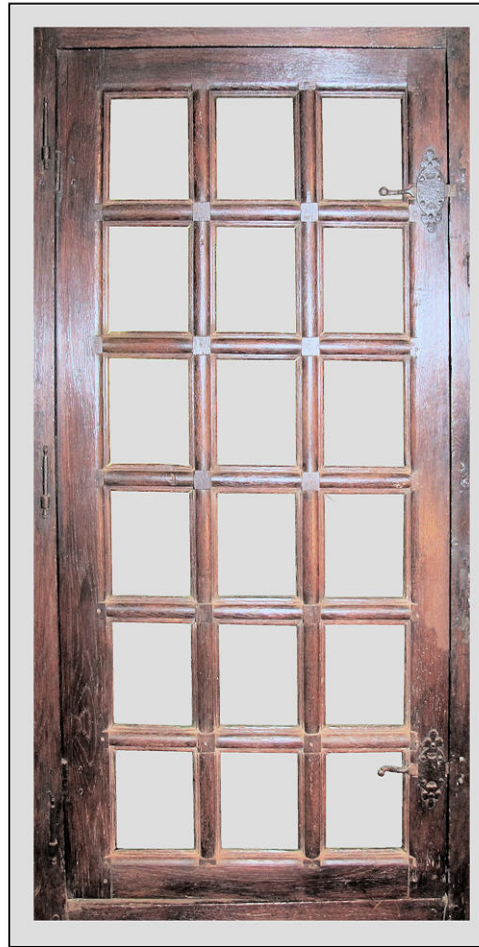
Fig. 1.2. Elévation intérieure

Un vantail vitré conservé dans une propriété voisine et monté dans un vantail de porte intérieure témoigne plus précisément des techniques employées (fig. 1.2). Selon une méthode décrite par Pierre Bullet³ et que nous avons observée également sur une croisée de 1686 à l'Hôtel de Limur à Vannes (étude n°56001), les vantaux vitrés étaient encastres dans le bâti dormant et recouverts par les volets. Si la technique peut paraître innovante par rapport au recouvrement traditionnel, il faut néanmoins rappeler qu'elle avait déjà été utilisée vers le milieu du XVI^e siècle. L'ancien presbytère de Laize-la-Ville en montre aussi un bon exemple daté de 1701 (étude n°14008).

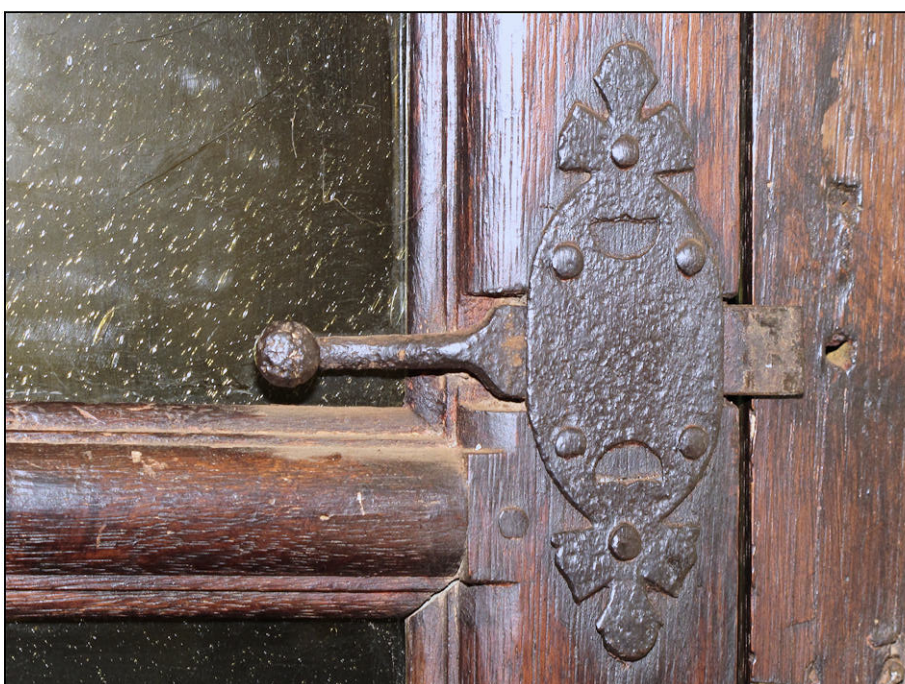
Fig. 1.7. Targette encloisonnée

Seuls ceux des vantaux subsistent. Il s'agit de targettes sur platine à panaches du même type que celles de Vannes. Leur pêne est enclouonné, c'est-à-dire qu'il glisse sous la platine, et est recourbé vers le vitrage pour ne pas gêner la fermeture du volet.
