# NOYAL-SUR-VILAINE (*Ille-et-Vilaine*)

## Château de Bois Orcan

### Croisée

Vers 1520-1530

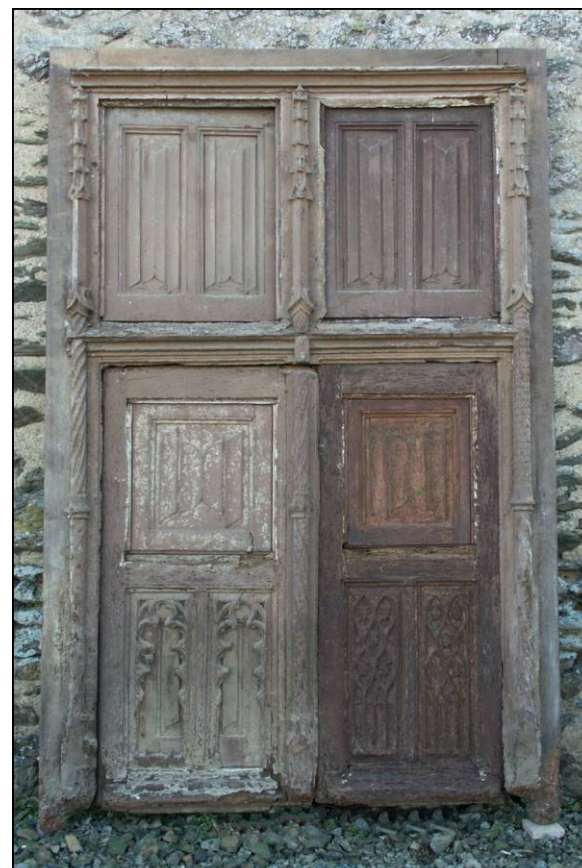
La croisée du château de Bois Orcan est exceptionnelle à plus d'un titre. Elle est d'abord un des premiers exemples de croisée à bâti dormant conservés en France<sup>1</sup>. Elle est ensuite remarquable par son très beau décor sculpté qui témoigne de la virtuosité des maîtres d'alors et par sa riche serrurerie. C'est aussi l'exemple le plus ancien des croisées à trois compartiments auxquelles nous avons consacré plusieurs études et montré leur spécificité bretonne. Au-delà, elle nous montre également de curieuses traverses moulurées qui forment jets d'eau au pied des vantaux vitrés, deux siècles avant leur adoption générale. Pour toutes ces caractéristiques remarquables et bien d'autres encore, notamment son type particulier<sup>2</sup>, c'est une croisée à découvrir et connaître absolument !
