# PLENEE-JUGON (Côtes d'Armor)

## Manoir des Touches

### Croisée

*Troisième quart du XVII<sup>e</sup> siècle*

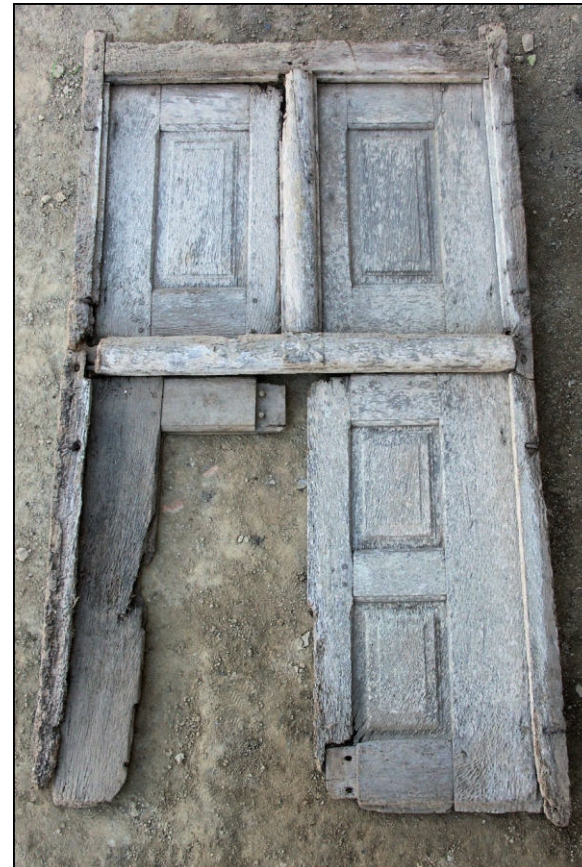
Cette petite croisée du manoir des Touches nous permet de retrouver les trois caractéristiques qui font l'originalité de la production bretonne, c'est-à-dire une division de bâti dormant en trois compartiments, des volets composés d'éléments de fort équarrissage et une absence de vantaux vitrés, la vitrerie étant reportée sur le bâti dormant. Elle permet, en outre, d'avoir une idée plus précise de l'aire d'utilisation de ces croisées et surtout de mesurer leur persistance au XVII<sup>e</sup> siècle. Hormis la serrurerie de sa partie basse, totalement inconnue, nous avons pu restituer cette petite menuiserie sans ambiguïté d'après les éléments subsistants.
