# REMALARD (Orne)

## Manoir de Brigemont

### Croisée

*Premier quart du XVI<sup>e</sup> siècle*

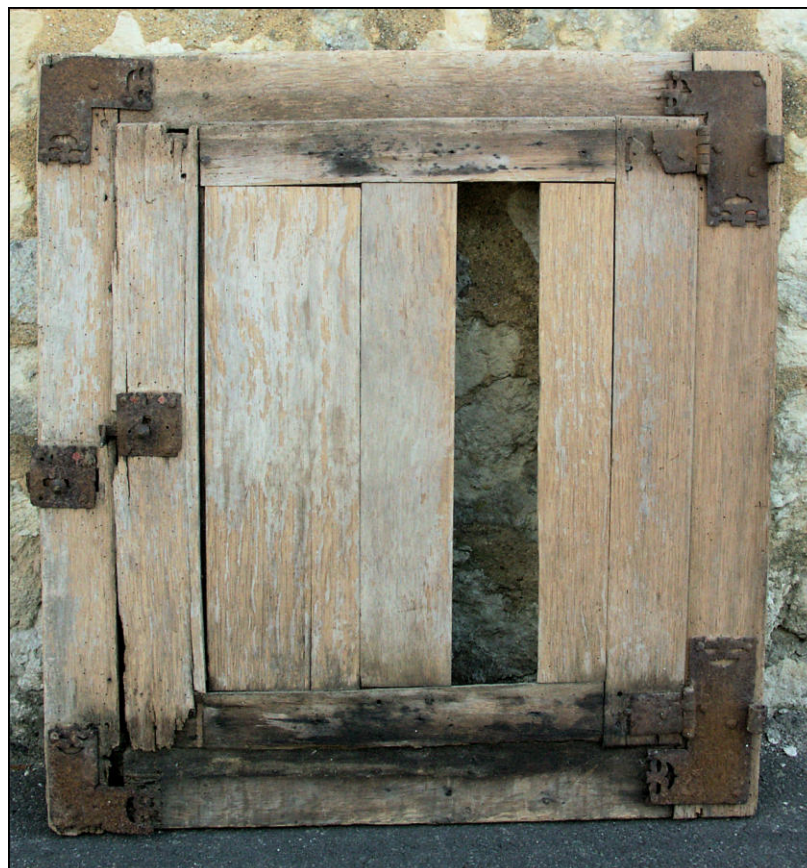
Il ne subsiste de cette croisée que les châssis de ses compartiments du haut. Si les vestiges peuvent sembler bien faibles, leur intérêt est cependant de première importance puisqu'ils présentent un exemple précoce de recouvrement des volets sur les vantaux vitrés et permettent de mieux comprendre la genèse d'un procédé encore utilisé aujourd'hui. Nous compléterons cette étude par un autre châssis retrouvé au manoir des Rosiers à Réveillon, proche du premier aussi bien par sa localisation que par sa conception.
