SAINT-MARTIN-DU-LIMET (*Mayenne*)

La Joubardière

Croisée

troisième quart du XVII^e siècle

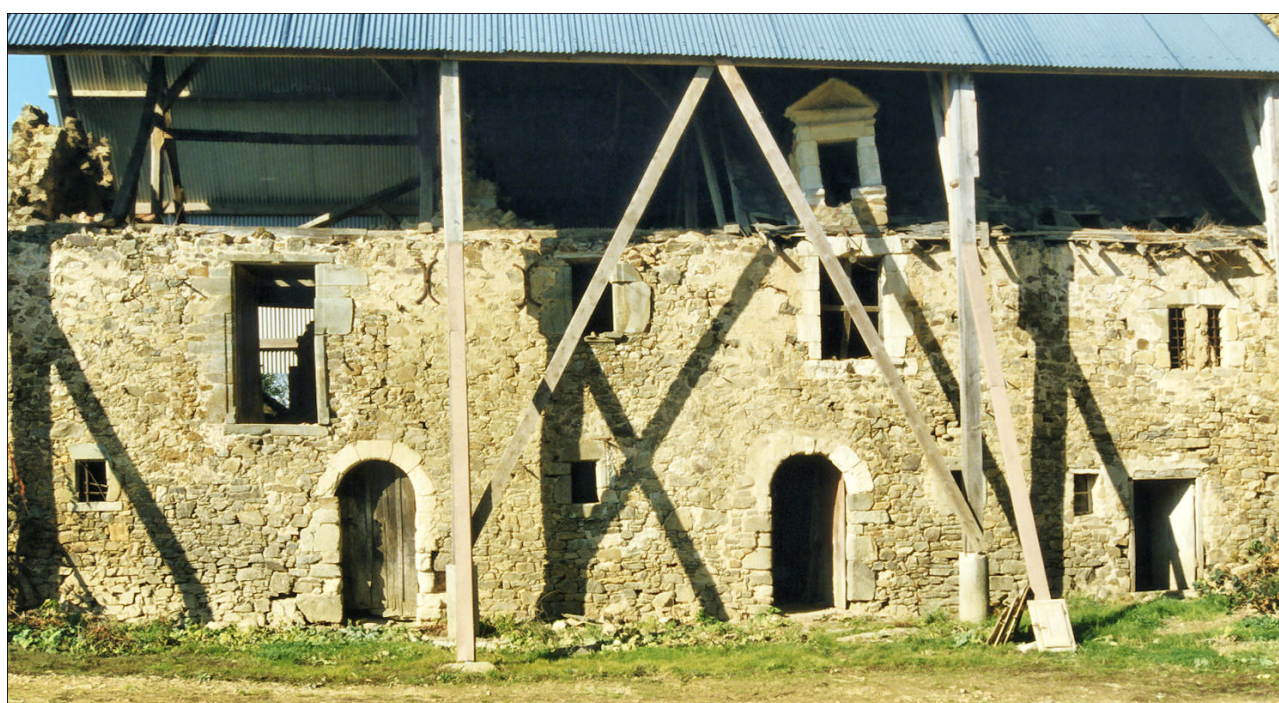
*Fig. E.1. Le vieux logis avant sa restauration (état en 1996)
Au premier étage, sous la lucarne, la croisée conservée.*

Cette unique croisée provient d'un remaniement du logis ancien de la Joubardière (fig. E.1), lequel avait été délaissé au moment de la construction d'un autre au début du XVII^e siècle (étude n°53001). Au vu de sa conception élémentaire, cette croisée était probablement destinée à clore un petit logement secondaire. Bien qu'elle puisse être datée de la deuxième moitié du XVII^e siècle, elle fait perdurer une conception héritée de l'époque médiévale avec ses vantaux vitrés surmontant de simples volets de bois.

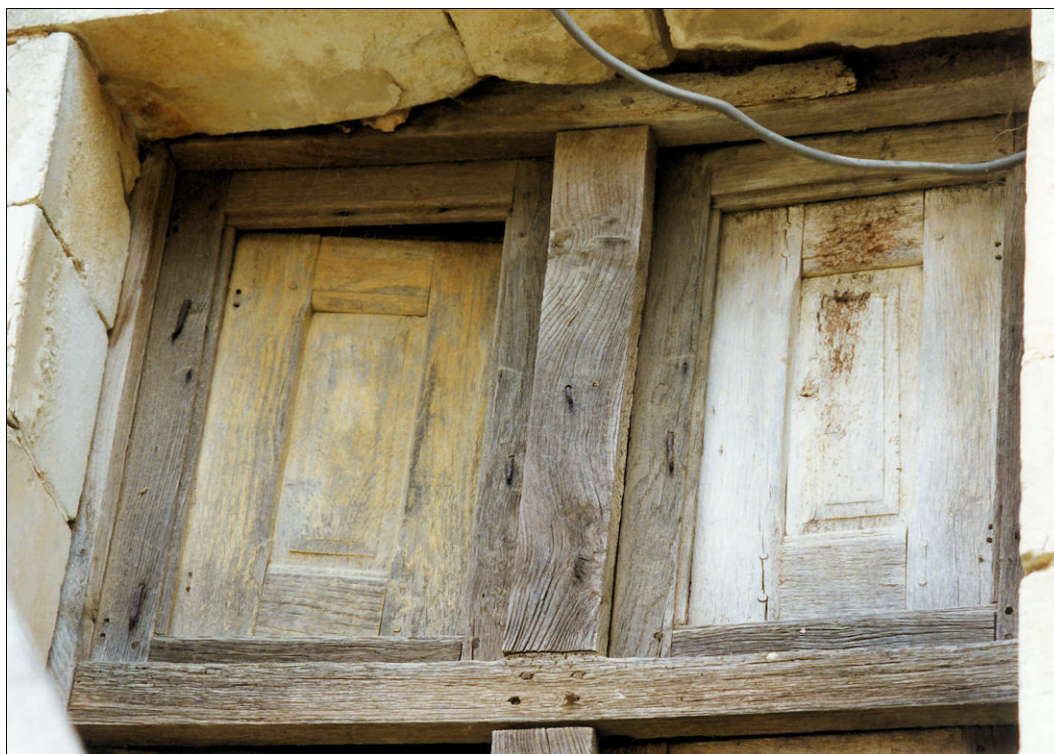
Fig. E.2. Les compartiments du haut de la croisée.
A noter, les traces de peinture ocre jaune sur les volets

Ils sont limités aux deux compartiments supérieurs. Cette disposition n'est pas sans rappeler les croisées bretonnes vitrées sensiblement de la même façon, les panneaux de vitrerie étant fixés sur le dormant et non sur des vantaux comme ici. Leur bâti est assemblé à tenons et mortaises non traversées. Leur traverse basse ne reçoit pas de jet d'eau, cette technique ne se développant que dans les dernières décennies du XVII^e siècle.

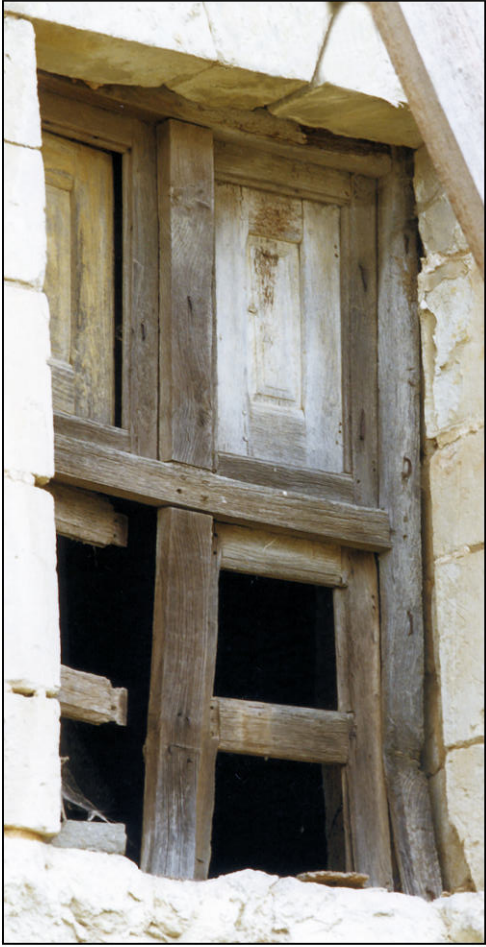
Fig. 1.1. Croisée (élévation extérieure)

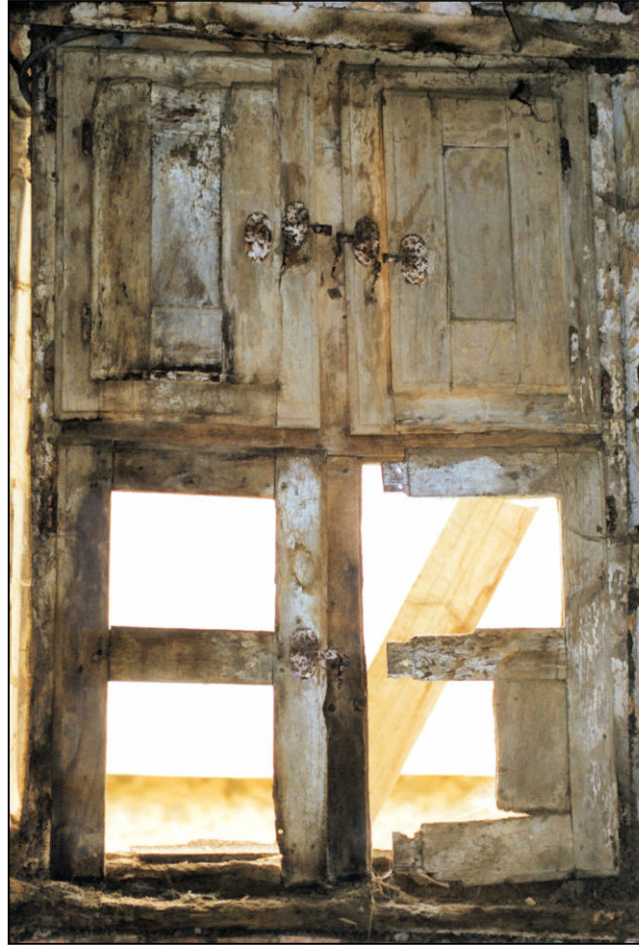
Fig. 1.2. Croisée (élévation intérieure)

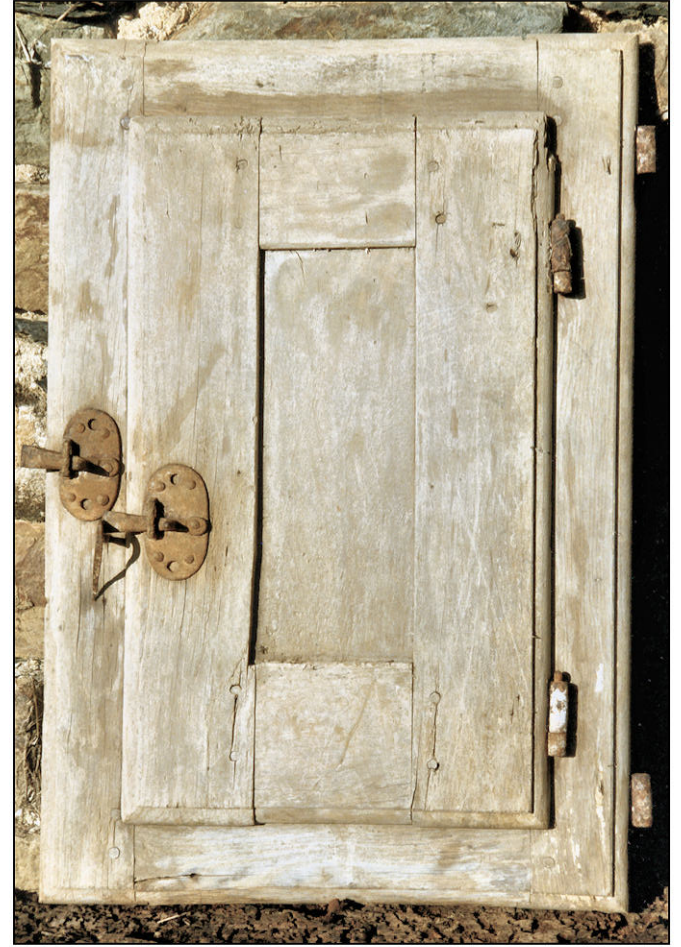
Fig. 1.3. Vantail et volet sup. (élévation int.)

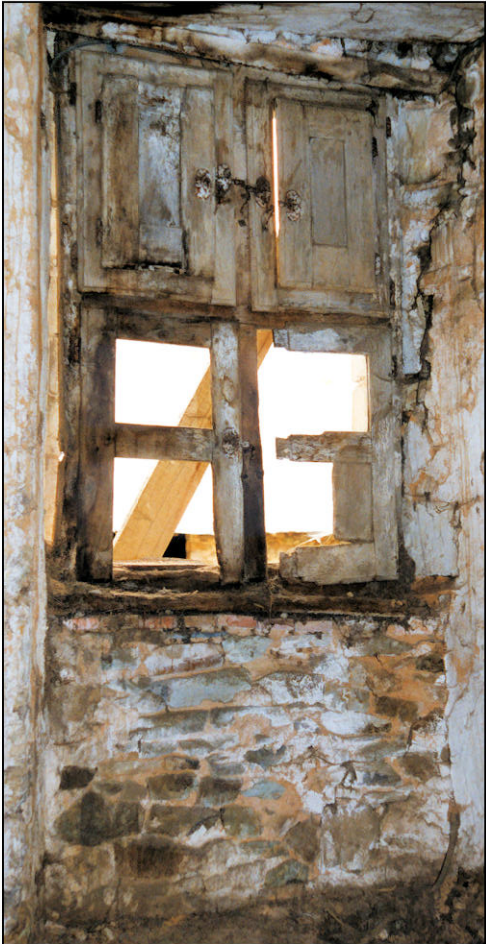
Fig. 1.4. Fenêtre (élévation int.)

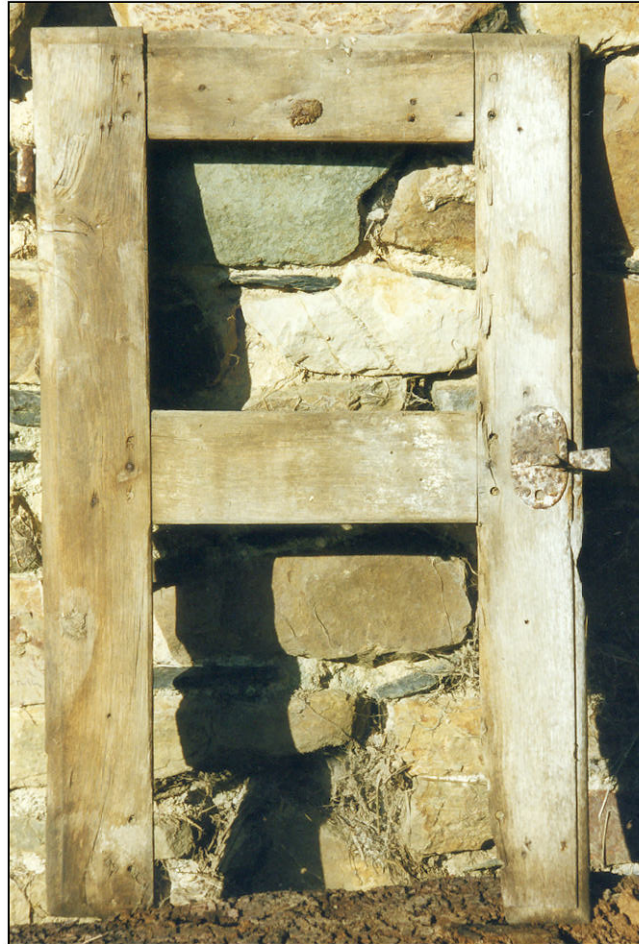
Fig. 1.5. Volet inf. (élévation int.)

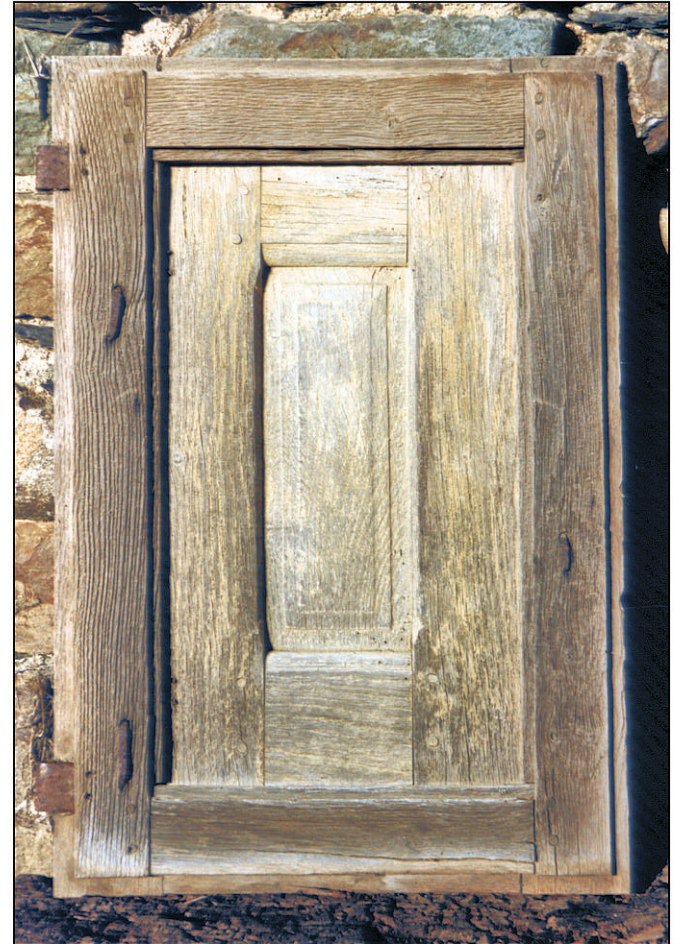
Fig. 1.6. Vantail et volet sup. (élévation ext.)

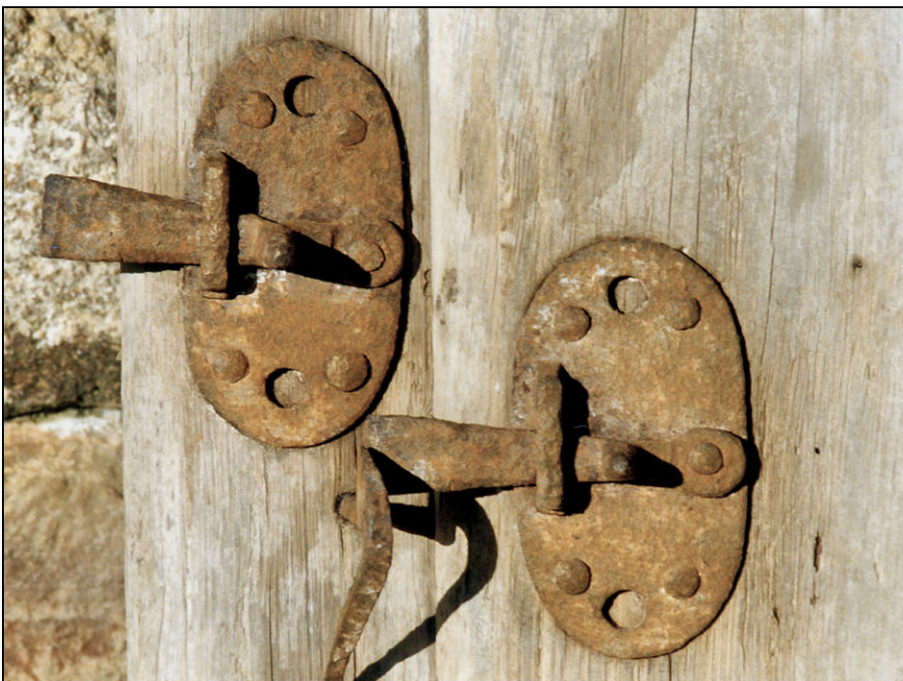
Fig. 1.7. Loquets (vantail vitré et volet sup.)

Assez curieusement, l'ensemble des bâtis ferme par des loquets alors que les targettes sont généralement employées pour les vantaux vitrés. Leur clenche est fabriquée en deux éléments soudés en biais au pied du bouton (plan n°5) tandis que leur platine ovale est simplement reperçée de deux trous axés suivant une disposition qu'on rencontre couramment dès la seconde moitié du XVI^e siècle.

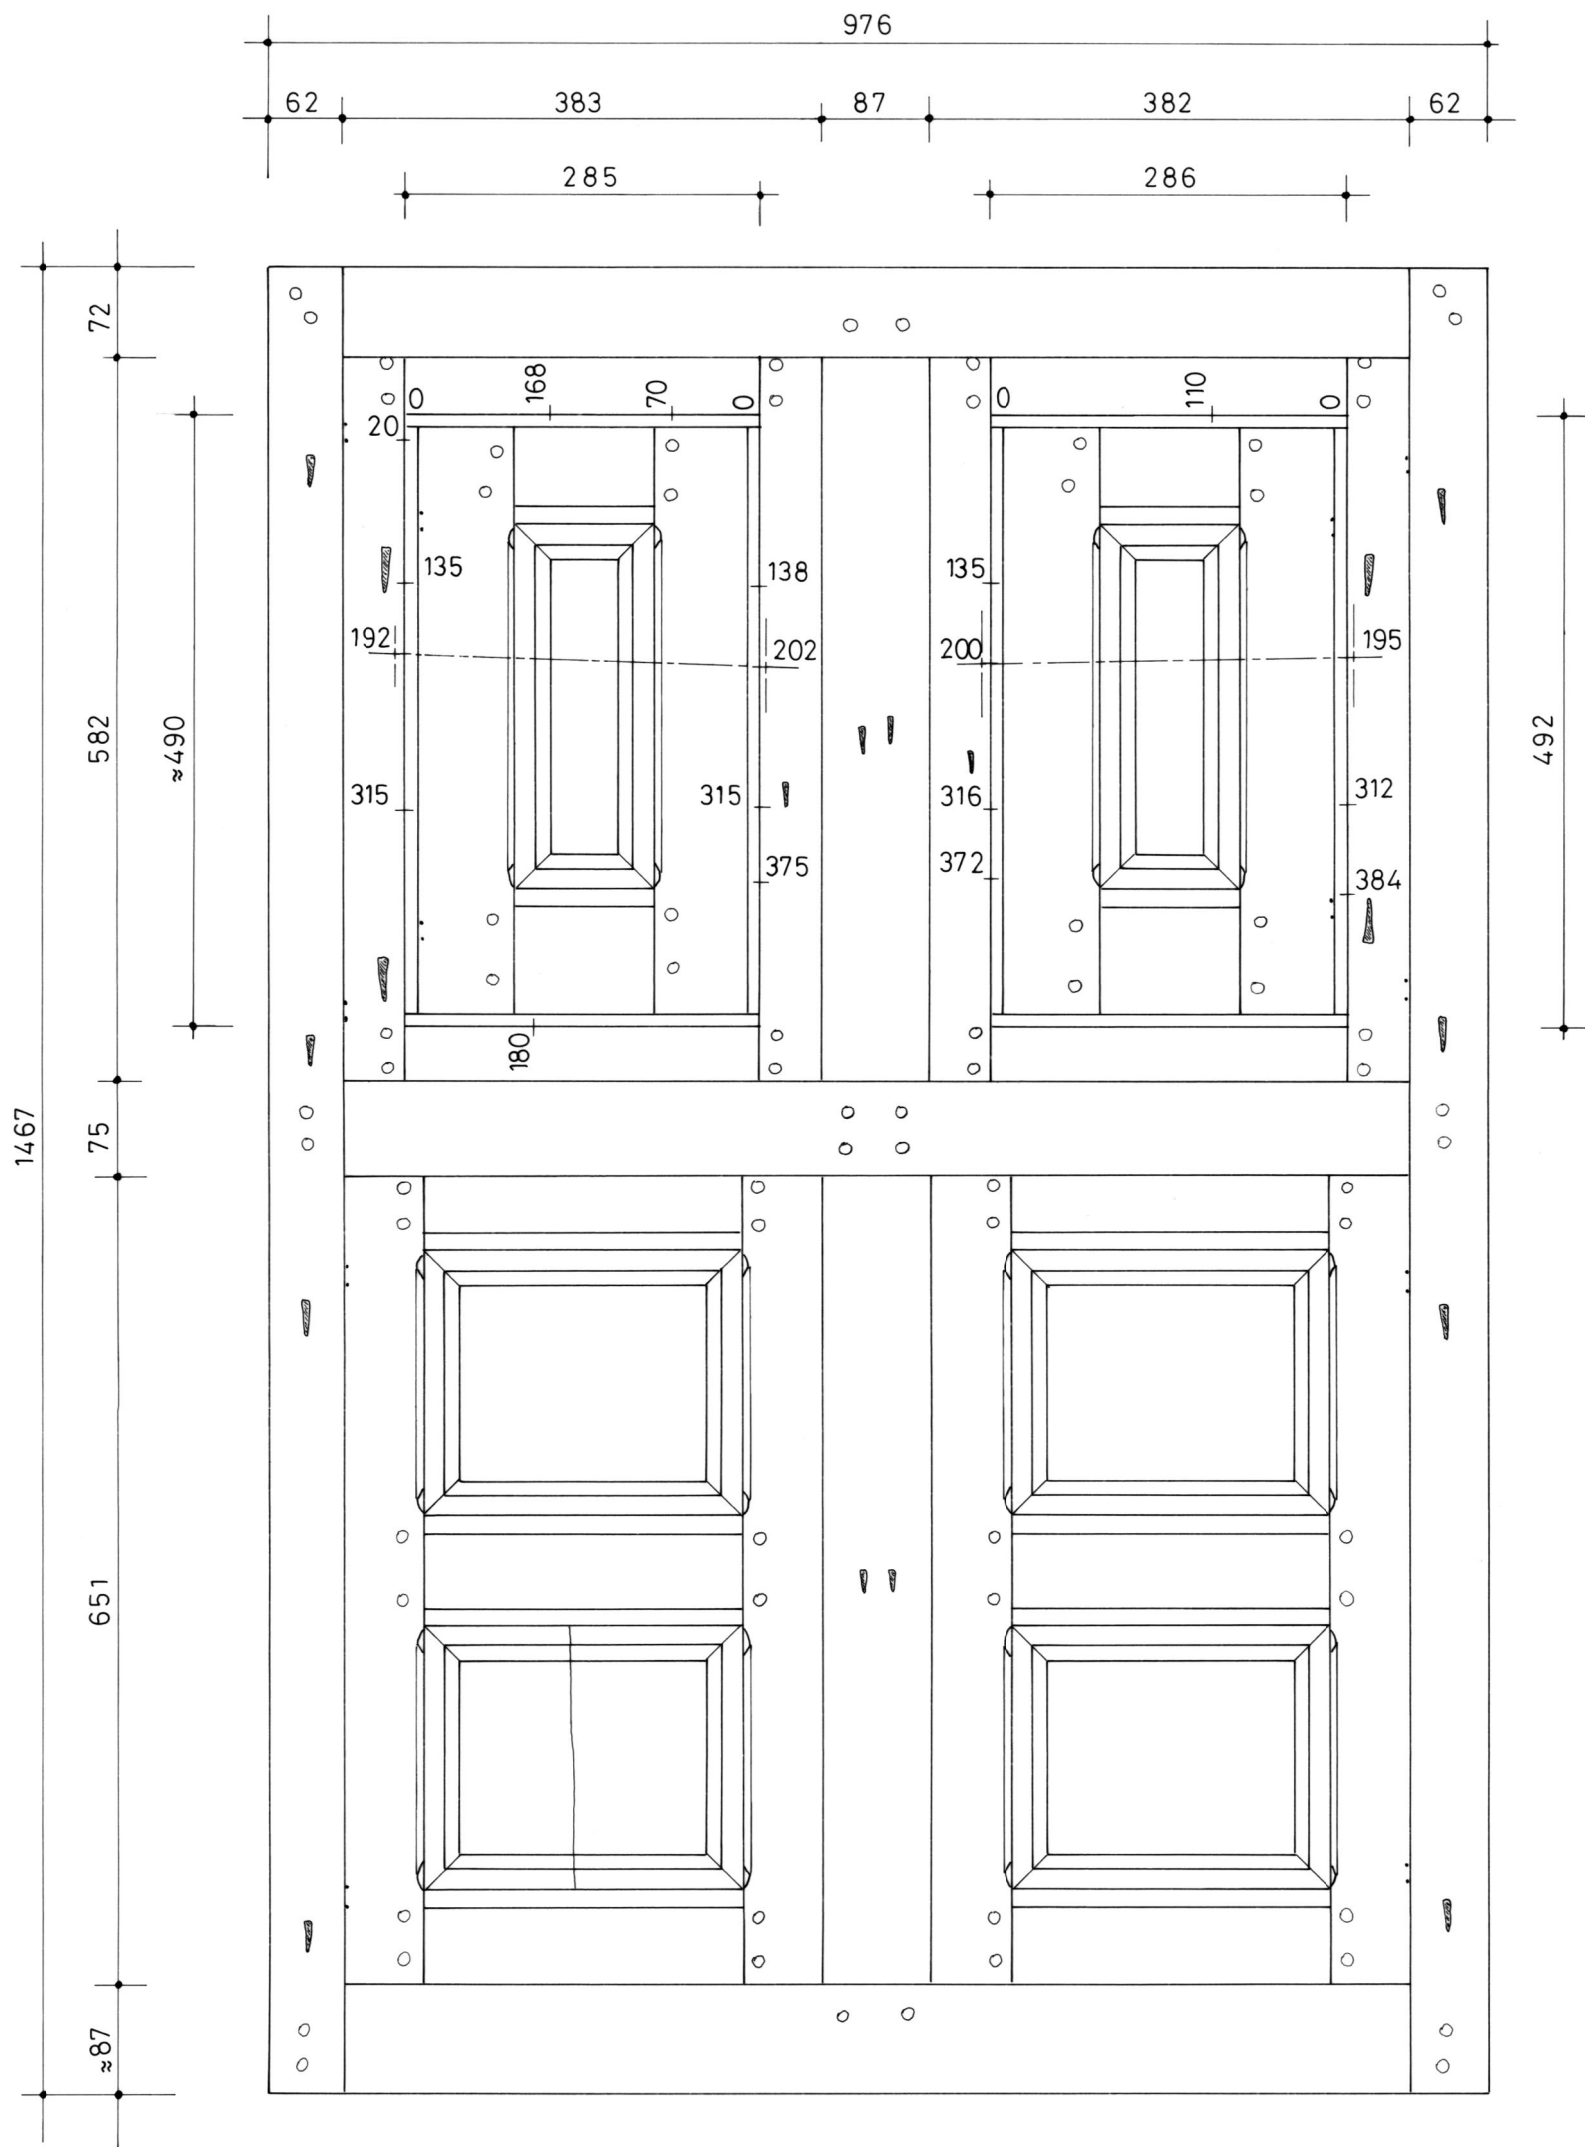
Plan n°1 - Croisée / élévation intérieure

La croisée comprend deux types de volet (plan n°1). Les premiers, abrités par les vantaux du haut, ont une constitution robuste avec des panneaux étroits (112 mm) et des bâtis larges (97 à 119 mm). Les seconds, exposés aux intempéries, sont plus frêles (bâtis de 87 à 107 mm) pour s'aligner sensiblement avec les vantaux vitrés. Ils sont toutefois renforcés par une traverse intermédiaire. Les volets étant très certainement ouverts lorsque les conditions climatiques le permettaient, seul leur parement extérieur reçoit une modeste décoration. Elle est composée d'une plate-bande et de moulures arrêtées (quart-de-rond et chanfrein) pour ne pas affaiblir la solidité des assemblages. A l'intérieur, les panneaux sont simplement mis au molet et les rives des bâtis légèrement chanfreinées.

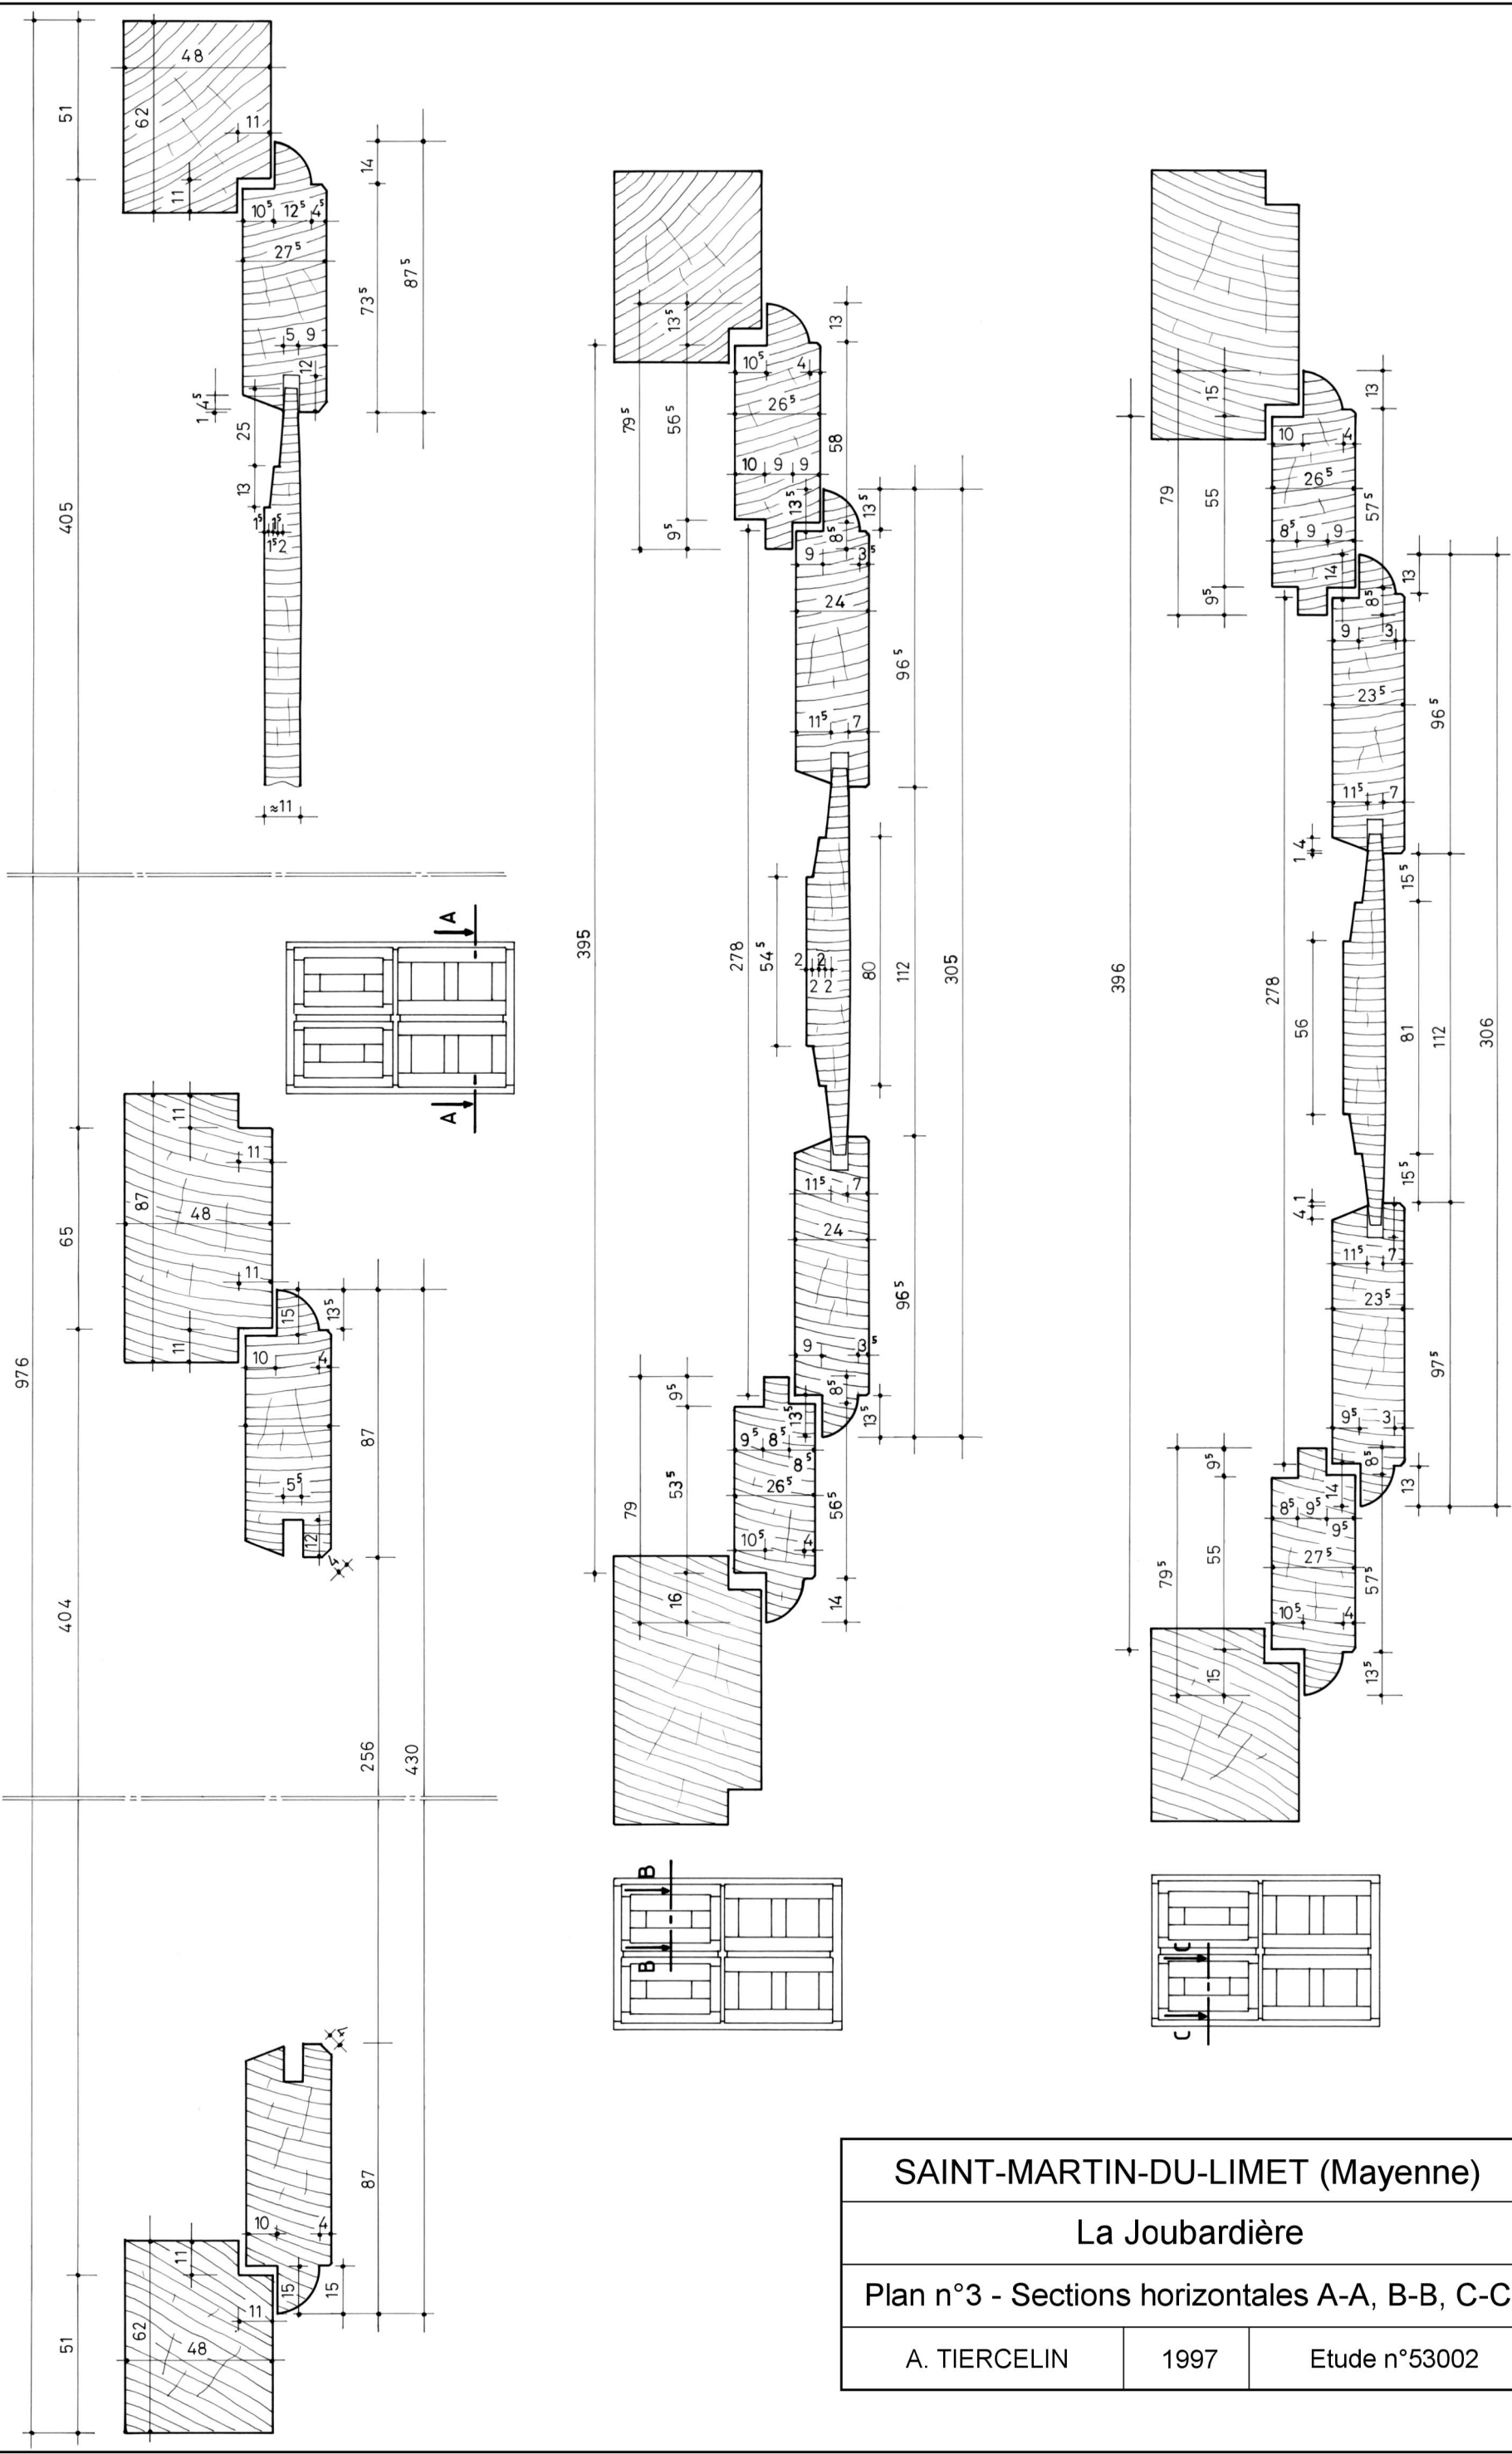
SAINT-MARTIN-DU-LIMET (Mayenne)		Plan n°2 - Croisée / élévation extérieure	
La Joubardière	A. TIERCELIN	1997	Etude n°53002

La vitrerie mise en plomb n'a pas été conservée, mais les traces des clous et des vergettes permettant de la fixer sont encore bien visibles (plan n°2).

Bien qu'elle ait été dégradée en partie inférieure, la croisée conservait suffisamment d'éléments pour être restituée avec fiabilité. D'après les traces des vergettes et des clous de fixation (voir plan n°2), la composition géométrique la plus cohérente des panneaux de vitrerie correspondait à des bornes en carré. Cependant, cette hypothèse ne pouvant être totalement confirmée par les recherches graphiques, elle n'a pas été employée pour restituer la croisée. Comme pour les autres analyses, en l'absence de certitudes, nous avons privilégié les panneaux de vitrerie à losanges largement utilisés durant les trois siècles étudiés. Au contraire des autres compositions, ils n'introduisent pas de référence datable. Leur utilisation ici vise uniquement à identifier les surfaces vitrées et comprendre le fonctionnement de la croisée.

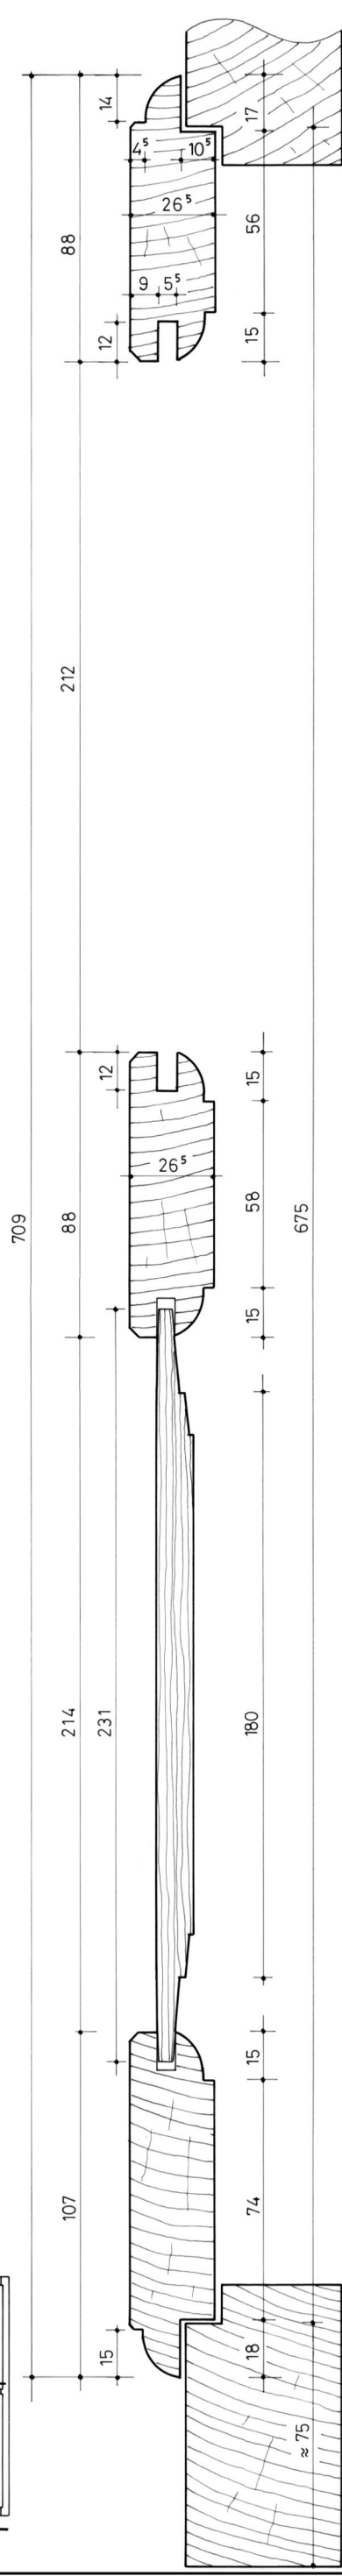
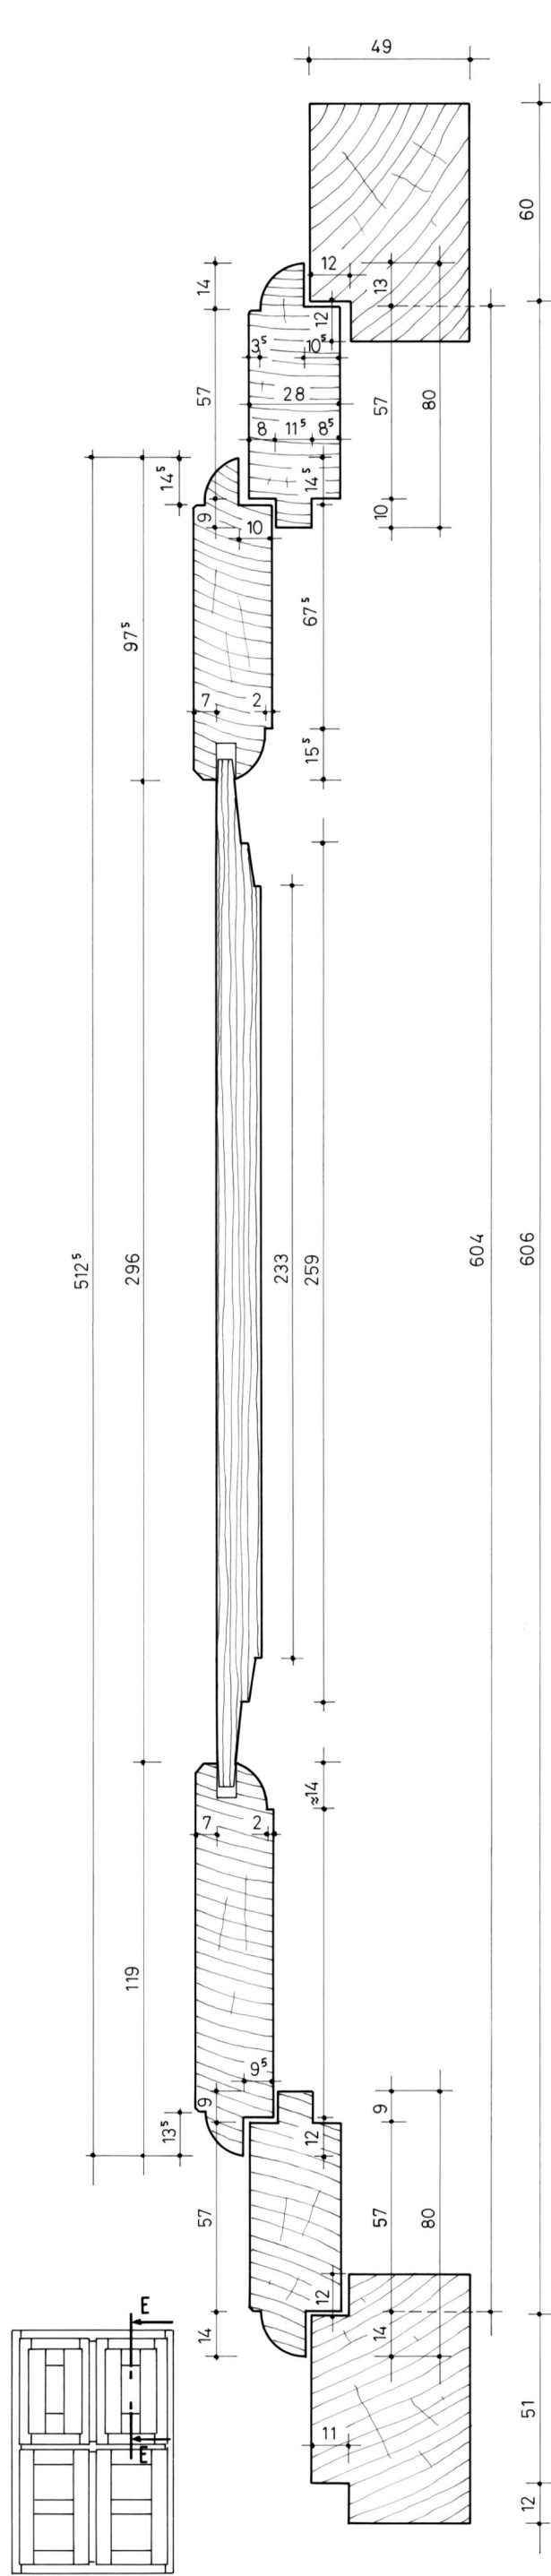
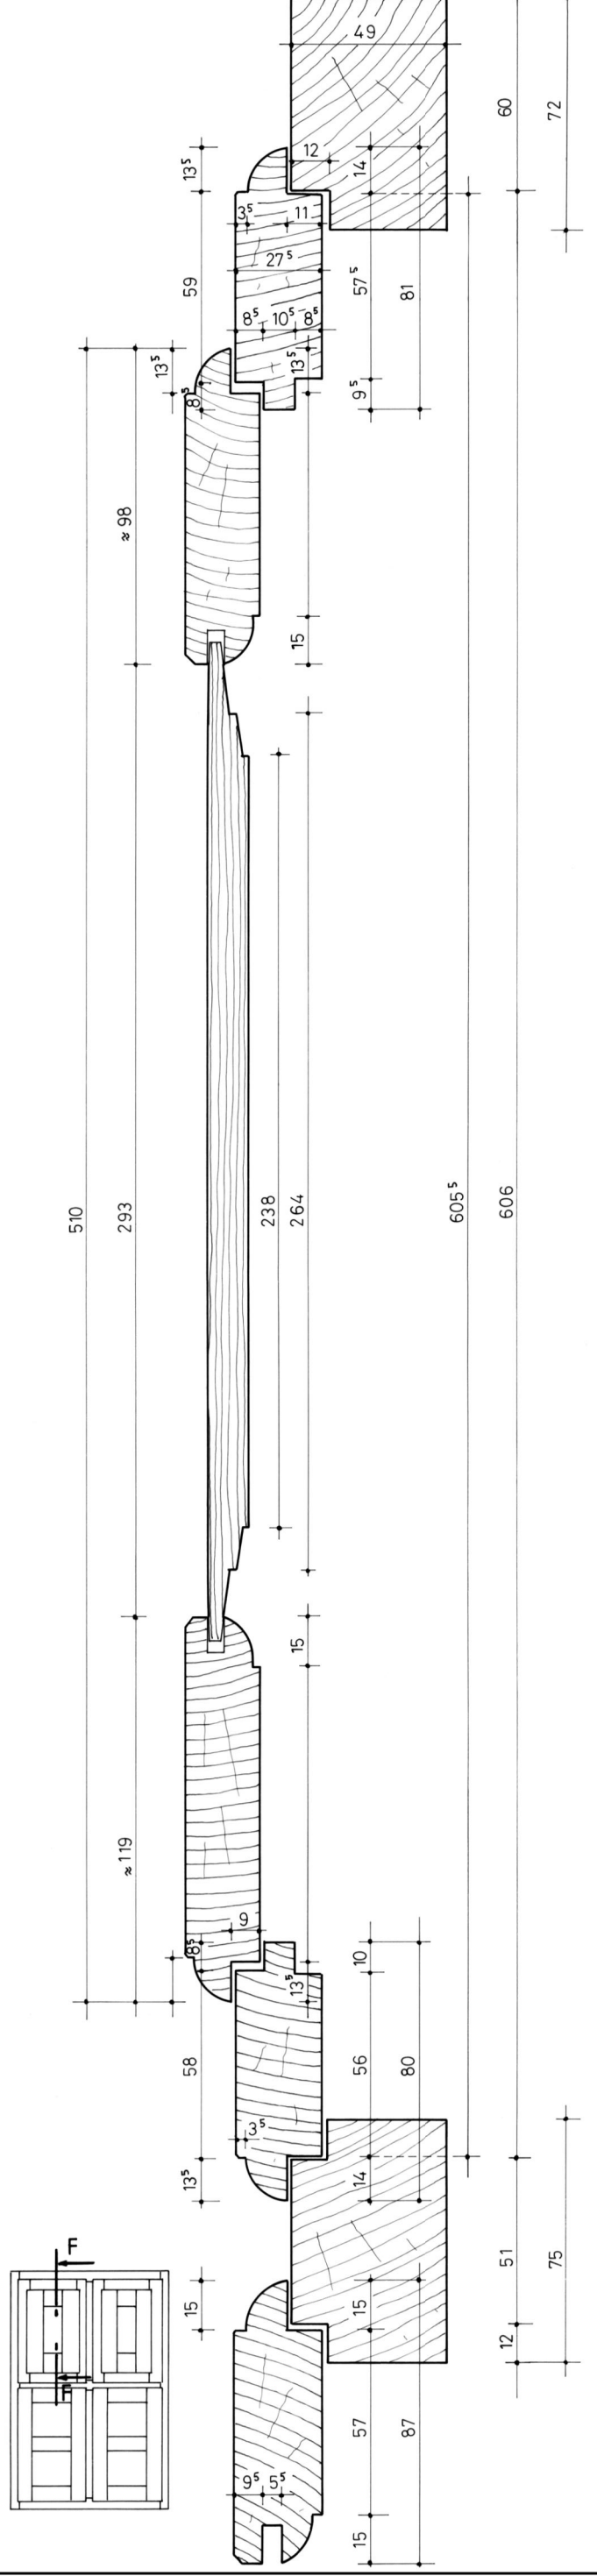
Plan n°4 - Sections verticales D-D, E-E, F-F

Il est divisé en quatre compartiments par un meneau et un croisillon. Bien que la fenêtre ne possède pas de remplage en pierre, ces éléments ne sont pas moulurés. Le croisillon est placé légèrement au-dessus de l'axe horizontal (cinquante-trois centièmes), cette position axiale s'observant principalement dans la deuxième moitié du XVII^e siècle, comme à l'Hôtel de Limur à Vannes (étude n°56001) ou à l'ancien Hôtel-Dieu de Bayeux (étude n°14001). L'étanchéité des vantaux et des volets est réalisée par l'intermédiaire du système classique d'une feuillure périphérique peu profonde (11 mm). La traverse basse est traditionnelle et s'encastre totalement dans la feuillure de la fenêtre. Le dormant ne possède donc pas de pièce d'appui véritable.

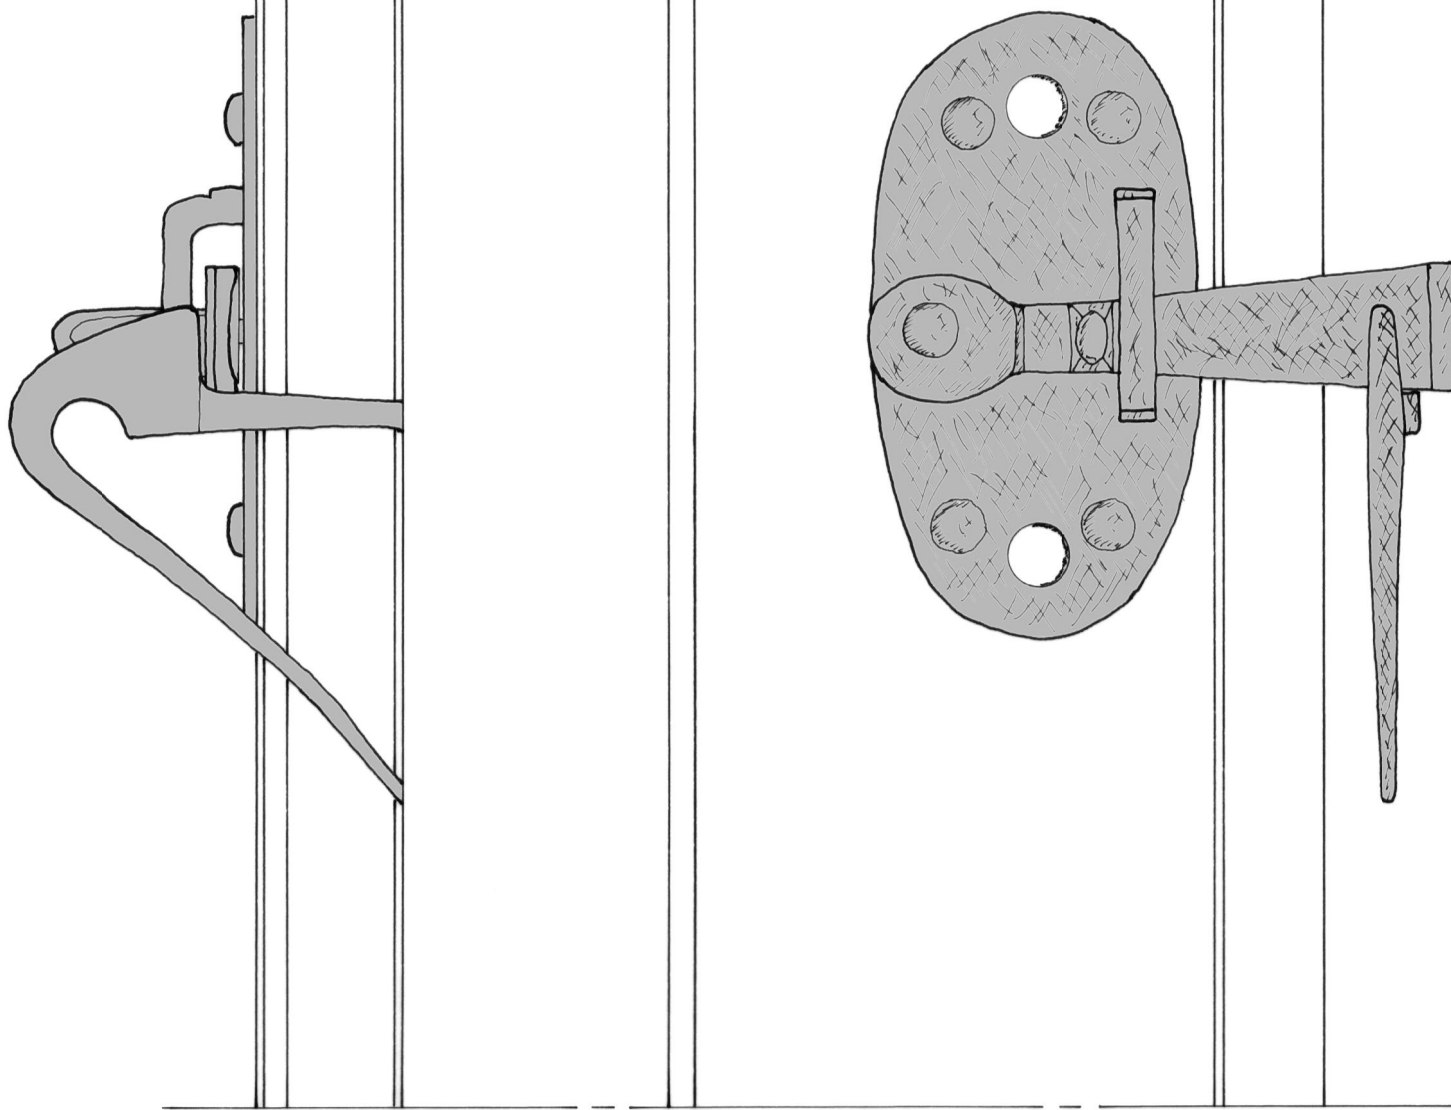
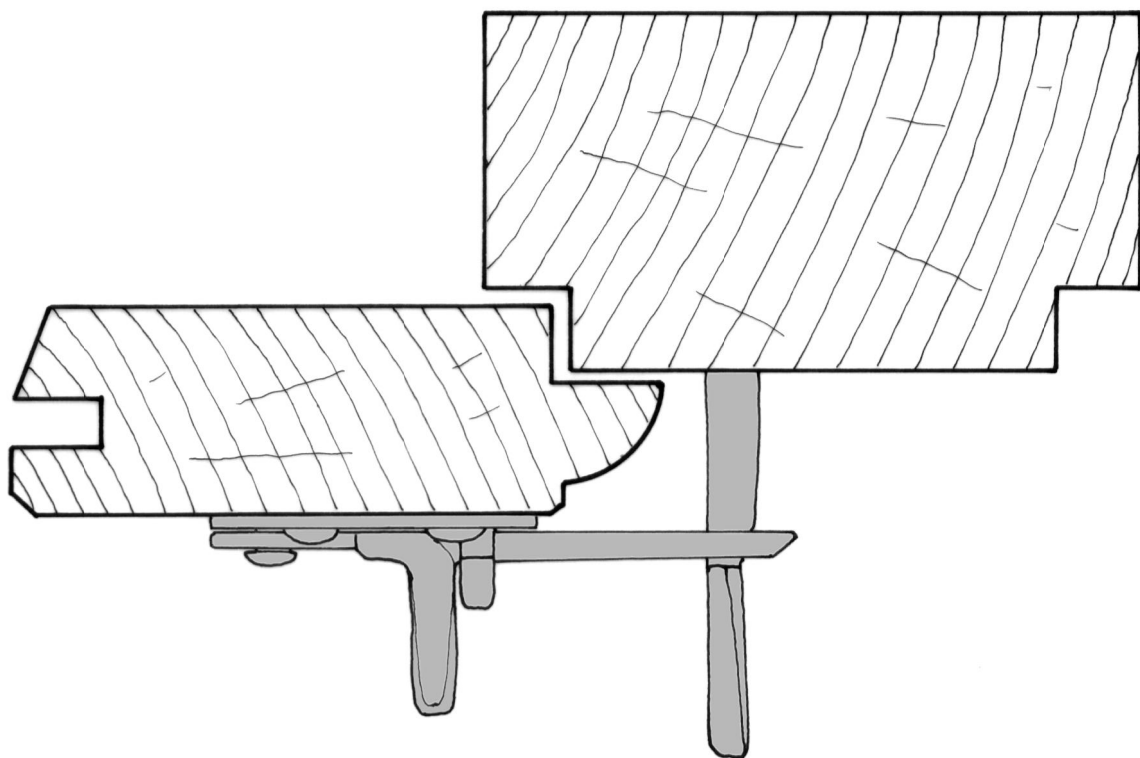
Plan n°5 - Serrurerie

La rotation des vantaux comme des volets est assurée de manière classique par des fiches à gond permettant le démontage des bâtis. L'extrémité supérieure de leur broche est agrémentée d'une petite boule.
