SAINT-MARTIN-DU-LIMET (*Mayenne*)

La Joubardière

Croisée

troisième quart du XVII^e siècle

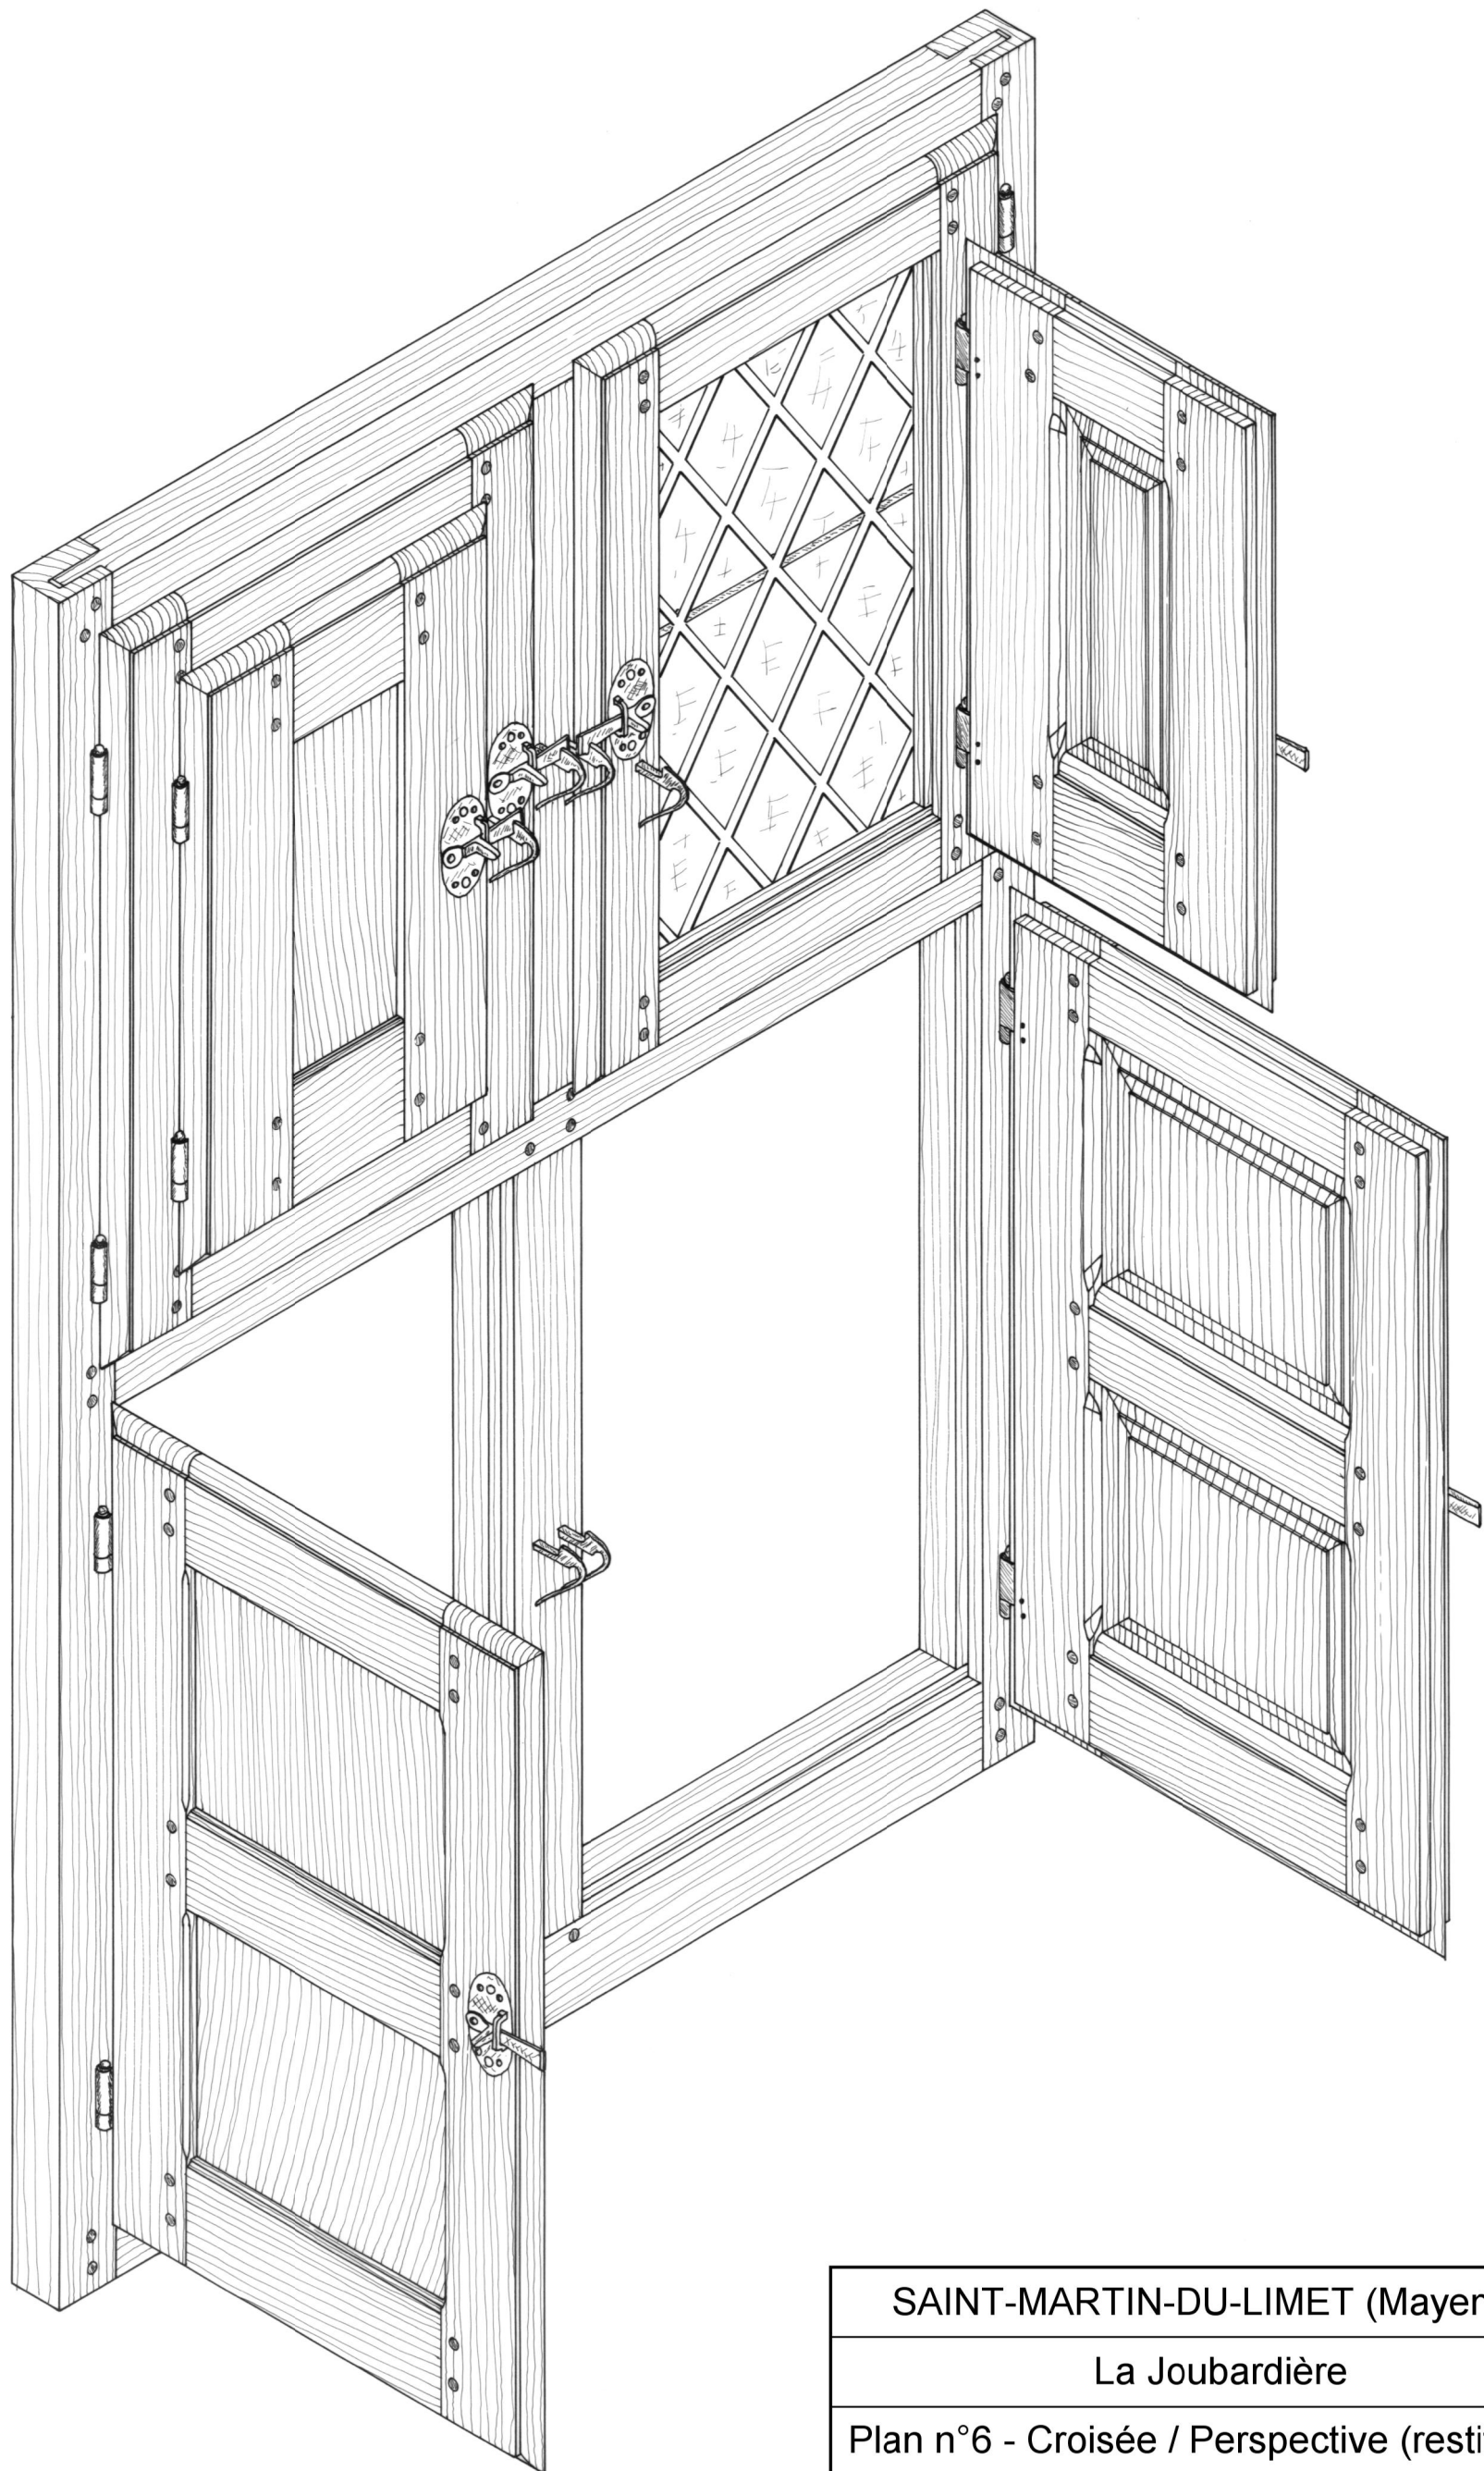
Plan n°6 - Croisée / Perspective (restitution)

Bien qu'elle ait été dégradée en partie inférieure, la croisée conservait suffisamment d'éléments pour être restituée avec fiabilité. D'après les traces des vergettes et des clous de fixation (voir plan n°2), la composition géométrique la plus cohérente des panneaux de vitrerie correspondait à des bornes en carré. Cependant, cette hypothèse ne pouvant être totalement confirmée par les recherches graphiques, elle n'a pas été employée pour restituer la croisée. Comme pour les autres analyses, en l'absence de certitudes, nous avons privilégié les panneaux de vitrerie à losanges largement utilisés durant les trois siècles étudiés. Au contraire des autres compositions, ils n'introduisent pas de référence datable. Leur utilisation ici vise uniquement à identifier les surfaces vitrées et comprendre le fonctionnement de la croisée.
