Région de ST-MÉEN-LE-GRAND (Ille-et-Vilaine)

Manoir

Croisée

Premier quart du XVIIe siècle

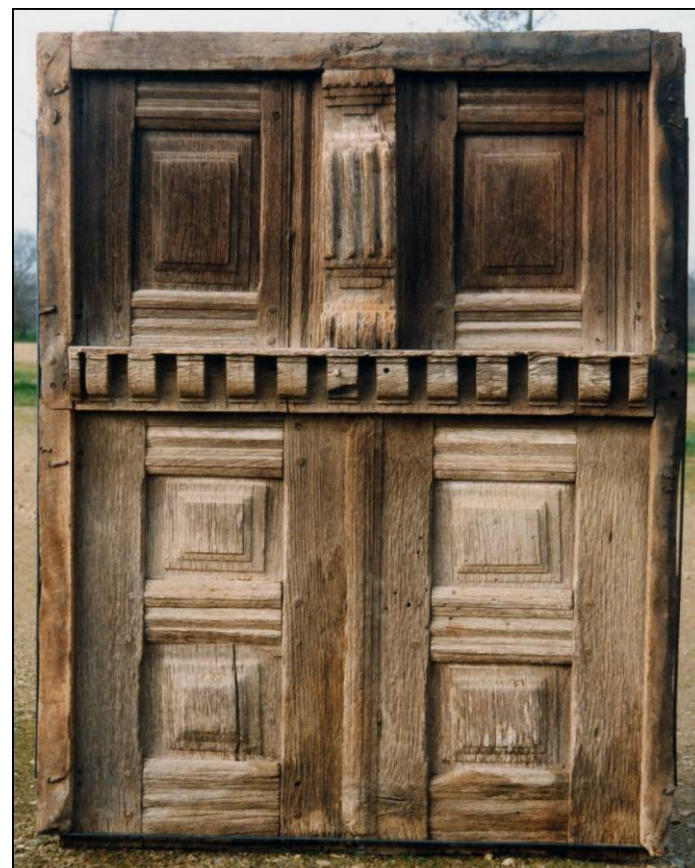
Cette croisée, au décor inhabituel, n'a pu être examinée dans son environnement. Elle provient d'un manoir détruit de la région de Saint-Méen-le-Grand et nous a été confiée pour cette étude. Il s'agit d'une croisée sans vitrage, munie de simples volets de bois. Si son élévation extérieure affiche un caractère quelque peu ostentatoire par l'emploi d'éléments décoratifs traités très librement, sa face intérieure est, quant à elle, étonnamment fruste.
