# SAINT-PIERRE-SUR-DIVES (Calvados)

Ancienne abbaye

Croisée

*Fin du XVIIe - début du XVIIIe siècle*

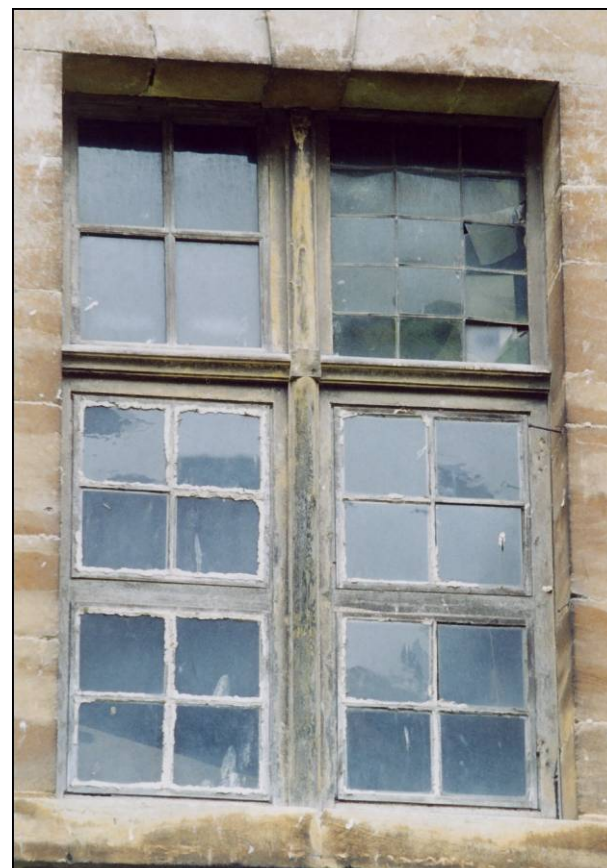
Les bâtiments conventuels de l'ancienne abbaye de Saint-Pierre-sur-Dives, reconstruits par les moines mauristes à partir de la fin du XVIIe siècle, conservent de nombreux châssis de fenêtres correspondant à plusieurs campagnes de travaux et à des remaniements profonds de leur distribution. Seul un modèle à panneaux de vitres a été retenu pour cette étude, sa contemporanéité avec la première campagne de réédification des bâtiments ne faisant guère de doute. Il est conservé, quoique modifié, dans plusieurs fenêtres du second niveau des ailes ouest et sud<sup>1</sup>. Afin d'en retrouver les dispositions d'origine, il a été étudié à partir de trois croisées. La première (croisée A), adaptée pour y insérer des vantaux vitrés dans les compartiments supérieurs, a permis d'établir un relevé très proche des caractéristiques originelles du modèle, tandis que les deux autres (croisées B et C) sont venues le compléter pour en restituer la partie haute et les panneaux de vitres. Ces croisées sont des ouvrages fonctionnels et n'affichent aucune décoration particulière, hormis leur mouluration extérieure. Dans leur conception générale, elles reconduisent des procédés quelque peu dépassés comme la division en compartiments par un meneau et un croisillon ou l'utilisation d'une vitrerie mise en plomb. Pourtant, en amorçant la future traverse d'imposte caractéristique des croisées du XVIIIe siècle, le profil de leur croisillon les inscrit assurément dans la modernité. De même, les vantaux encastrés, la double feuillure du dormant, les battants de rive à noix ou les jets d'eau massifs montrent une attention particulière aux problèmes d'étanchéité encore peu commune pour l'époque.
