# SAINT-PIERRE-SUR-DIVES (Calvados)

Ancienne abbaye

Croisées à petits-bois

*Deuxième et troisième quarts  
du XVIII<sup>e</sup> siècle*

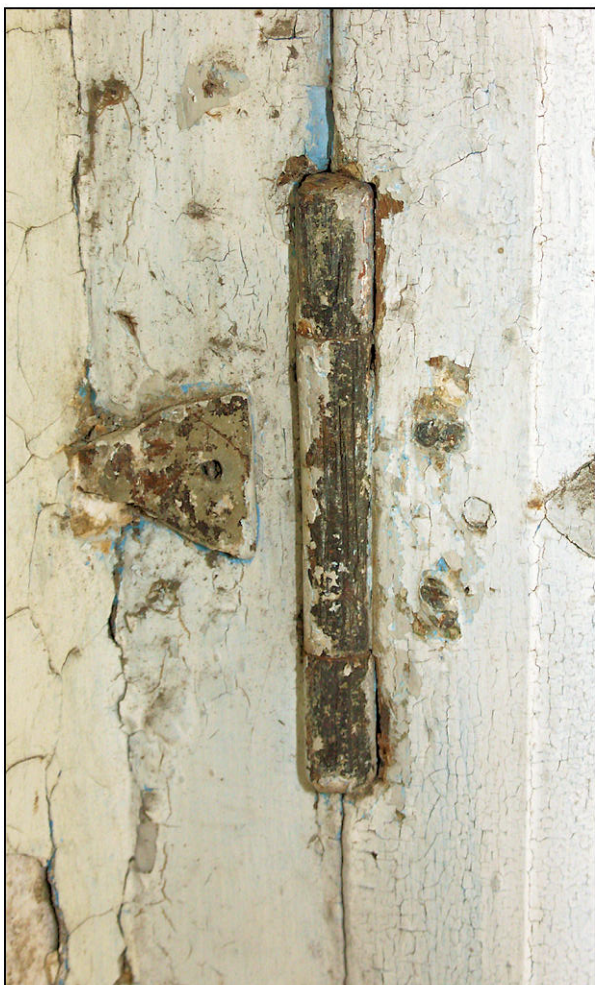
Fig. 2.3. Fiche à broche rivée

La rotation des vantaux s'effectue par des fiches à trois nœuds à broche rivée (fig. 2.3). Elles ne permettent donc pas le démontage des vantaux. Leur hauteur est quelque peu variable (les deux nœuds extrêmes sont constants – 30 mm – tandis que celui du milieu varie de 62 à 70 mm). Plusieurs des châssis répertoriés utilisent ce type de fiche, quelle que soit leur datation. Il pourrait donc s'agir d'un réemploi des fiches des premières croisées à panneaux de vitres, ce type étant moins usité au XVIII<sup>e</sup> siècle où l'on préfère les modèles qui permettent de dégondrer les vantaux.

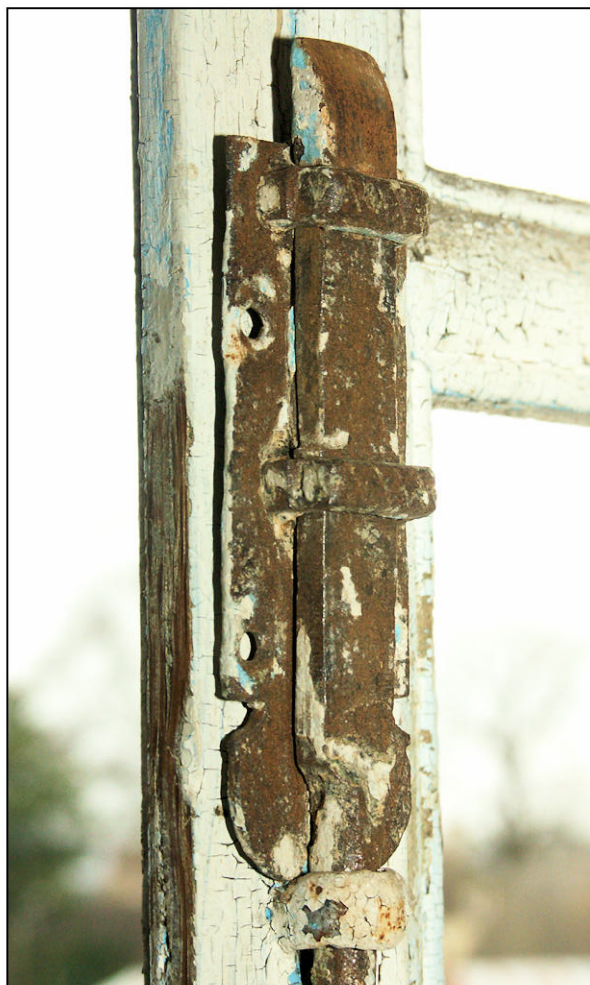
Fig. 2.4. Verrou supérieur à queue

La fermeture des vantaux est assurée par des verrous verticaux montés sur des platines à panache (fig. 2.4 et 2.5). Celui du haut possède une longue tige pour en améliorer la préhension tandis que celui du bas est plus classique. On remarquera toutefois le panache ajouté à l'arrière de son bouton de tirage (fig. 2.5).

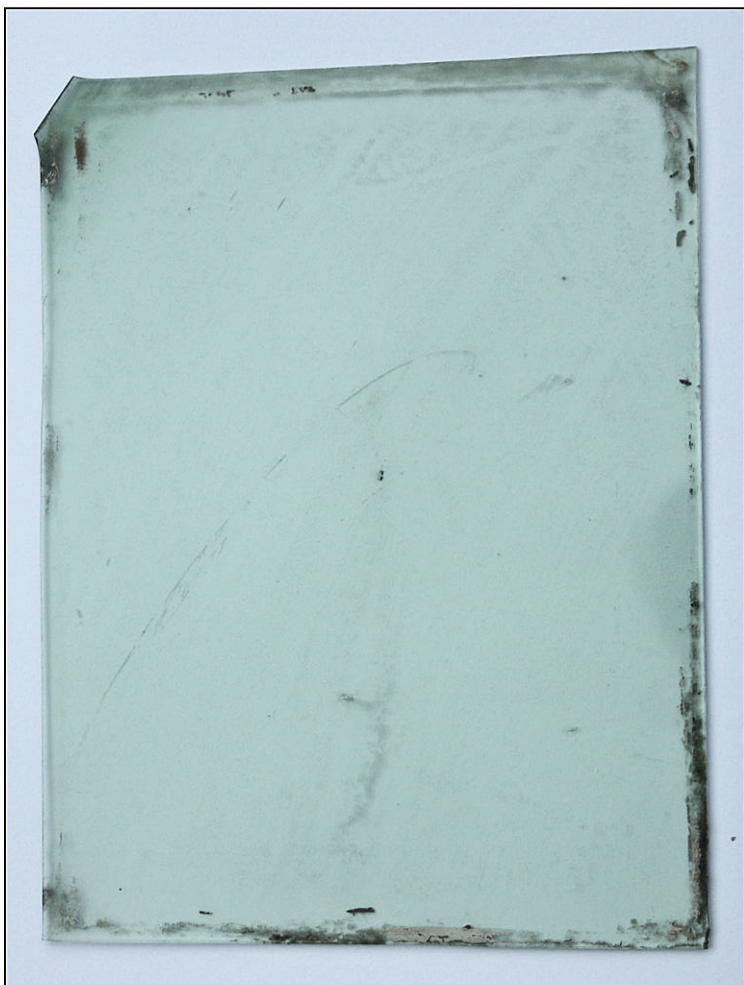
Fig. 3.3. Carreau

Le châssis conserve l'essentiel de son vitrage d'origine. Les verres ont une teinte verdâtre. Ils laissent apparaître quelques fines bulles d'air et ont une épaisseur qui varie de 1,2 à 1,4 mm. Des traces concentriques et un bourrelet (fig. 3.3) montrent qu'ils ont été découpés dans des plateaux circulaires, appelés plats de verre et produits selon une technique développée à grande échelle en Normandie. Chaque carreau est maintenu par deux clous (diamètre 1,2 mm / longueur variable), placés sur une de ses diagonales, et des solins de mastic de couleur ocre. Les feuillures à verre ont une section réduite (7 à 8 mm).

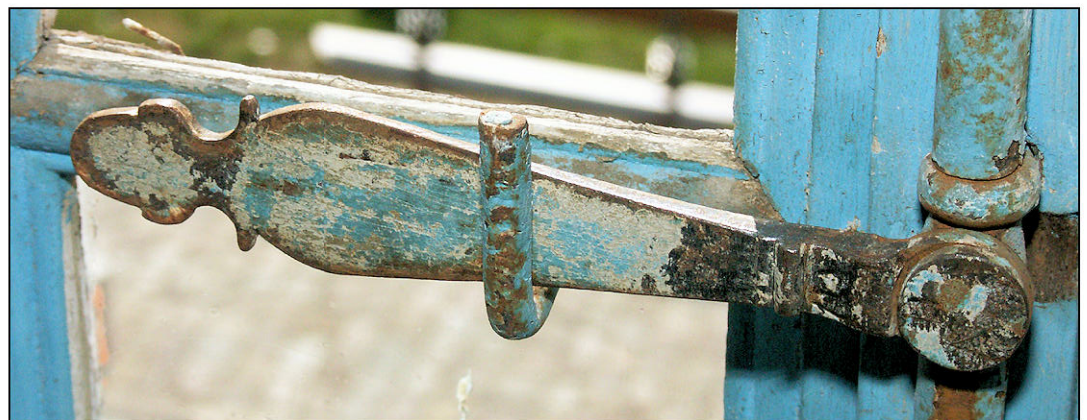
Fig. 3.4. Poignée d'espagnolette

7 L'espagnolette est fixée par l'intermédiaire de lacets filetés et écrous de serrage. Le support de poignée visible sur les photos (fig. 3.4) est un élément postérieur.

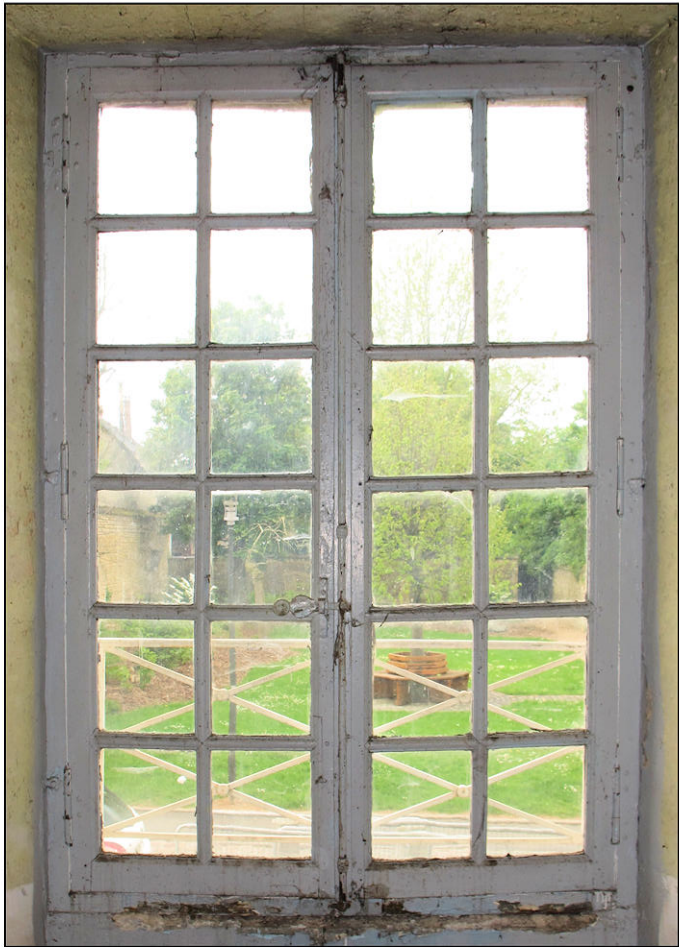
Fig. 4.1. Elévation intérieure (E)

Ce châssis présente quelques différences avec les deux premiers (fig. 4.1). On peut noter ainsi que les montants de son bâti dormant sont des réemplois (mortaises anciennes et visibles après démontage du châssis). Il montre également des fiches à trois nœuds à broche rivée qui ne sont pas montées dans une gorge et qui sont comparables à celles employées sur les croisées de la fin du XVIII<sup>e</sup> siècle (réemploi probable). Son espagnolette a une poignée plus ample et plus soignée que le modèle précédent (fig. 4.2). On notera aussi que, pour la première fois dans cette série de châssis étudiés, ses jets d'eau flottés sont encastrés dans les battants.

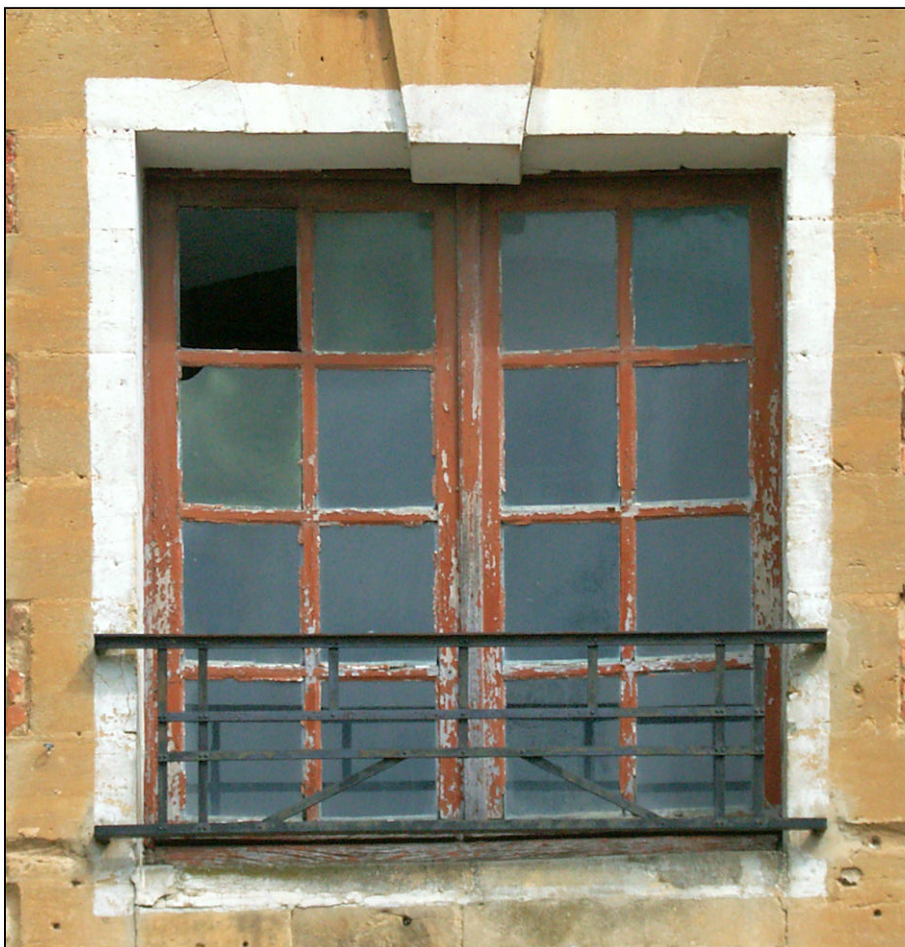
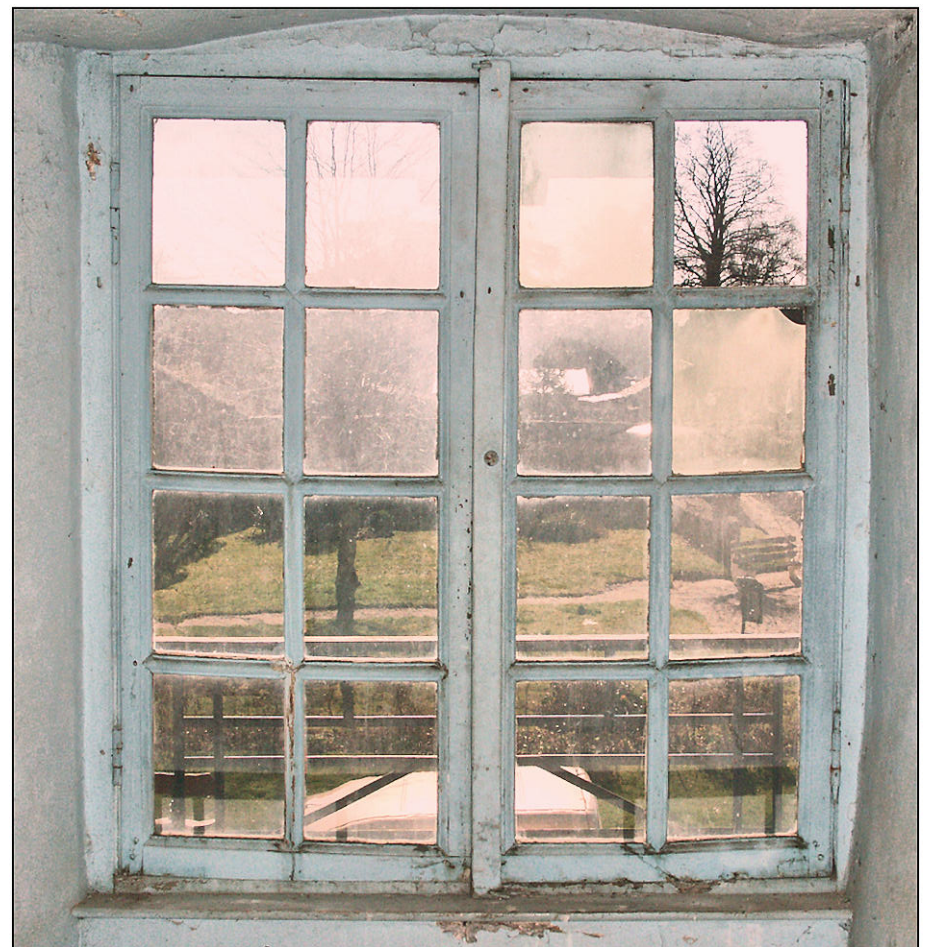
Fig. 4.3. Elévation extérieure (imposte C)

Ce châssis correspond à une ancienne imposte (la dernière conservée) d'une des grandes croisées du rez-de-chaussée, transformée en une fenêtre à deux vantaux après la Révolution (fig. 4.3 et 4.4). Initialement ses vantaux vitrés ne s'ouvraient pas. Plusieurs de ses caractéristiques l'indiquent clairement : les battants du milieu sont interrompus par les traverses haute et basse (fig. 4.5) ; le battant gauche du milieu montre des goujons horizontaux coupés qui auparavant le liaient au droit (ce dernier a dû être remanié durant leur séparation puisqu'il n'en présente pas de traces) ; la barre pivotante de condamnation, peu orthodoxe pour fermer une croisée de ce type, masque une baguette moulurée (demi-rond très plat de 8 mm de large) sur le vantail gauche ; les vantaux ne présentent aucune trace de verrous et les fiches ont manifestement été réemployées et montées grossièrement. Une imposte fixe est logique sur une croisée de cette taille, des vantaux vitrés placés aussi haut auraient été difficilement manœuvrables. La fabrication de ce châssis est comparable aux précédents. A l'origine, la jonction entre les deux faux battants du milieu était probablement marquée par la baguette moulurée (fig. 4.5). Il n'y avait donc pas de cote intérieure. Cette façon de moulure se prolongeait peut-être sur les traverses pour rappeler les vantaux vitrés. A l'extérieur, le battant gauche reçoit une cote rapportée et moulurée de deux congés (fig. 4.3 / les moulures sont grossièrement réalisées et ont sans doute été réalisées lors de la transformation de cette imposte) qui assurait l'étanchéité de la jonction. Nous avons déposé un verre (300 x 250 x 1,7 mm) maintenu avec le même mastic de couleur ocre que nous avons observé sur les deux châssis d'étage. La teinte du verre est légèrement verdâtre et sa matière fait apparaître de fines bulles d'air allongées et parallèles. Il a donc été soufflé en manchon (feuille rectangulaire) et non plus en plateau (disque). Les autres caractéristiques de ce châssis d'imposte sont décrites en détails dans le tableau comparatif qui suit.

Le châssis C n'était pas l'imposte du châssis D, E ou F, ses dimensions générales ainsi que celles de ses éléments étant différentes. Toutefois, sa hauteur cumulée à celle du châssis D permet de montrer qu'il s'agit bien d'une imposte d'une croisée du rez-de-chaussée. Les dimensions de la fenêtre en pierre qui correspond à ce châssis d'imposte sont les suivantes : 1 326 x 3 590 mm (cotes entre tableaux). La restitution de la hauteur de la croisée de bois d'après les éléments relevés aboutit à une hauteur entre tableaux d'environ 3 570 mm, laquelle est cohérente avec la hauteur de la fenêtre en pierre<sup>8</sup>. L'imposte C et les châssis D, E et F proviennent donc bien des grandes croisées du rez-de-chaussée. Ces trois châssis n'ont pas été fabriqués pour s'adapter à des fenêtres en pierre, mais l'inverse. Les châssis ont été récupérés et les grandes fenêtres du rez-de-chaussée obturées en partie pour s'adapter à leurs « nouvelles » menuiseries, d'où des allèges parfois très réduites.

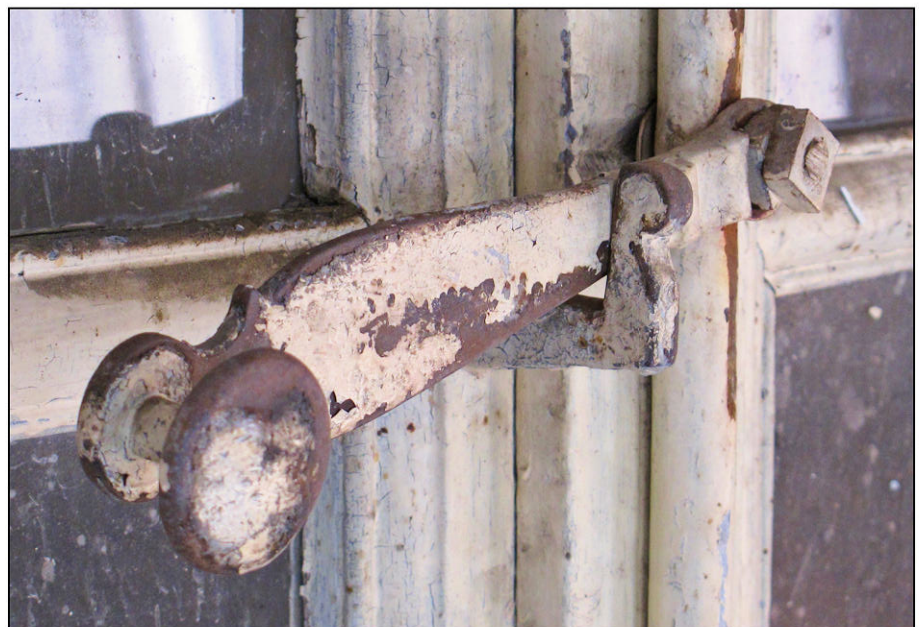
Fig. 5.3. Poignée d'espagnolette

Quant à l'espagnolette, la lyre de sa poignée est identique au châssis d'étage B (fig. 5.3). Les mêmes poignées sont utilisées sur le châssis F (fig. 6.3) et étaient employées sur deux croisées d'étage du pavillon est, avant leur élimination malencontreuse durant le chantier de restauration.

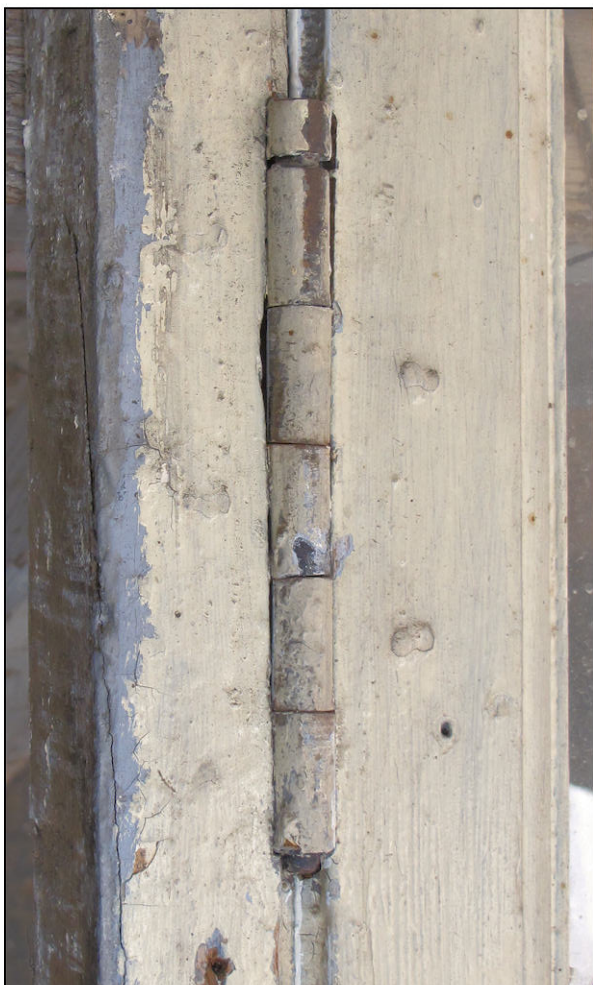
Fig. 6.4. Fiche à broche amovible (D)

C'est le premier d'une série de trois dont les caractéristiques communes permettent de montrer qu'ils constituaient autrefois la partie basse des grandes croisées du rez-de-chaussée. Sa conception est identique aux châssis d'étage, mais les sections employées sont plus généreuses pour répondre aux contraintes plus importantes. De la même façon, l'importance des vantaux (deux mètres de hauteur) a conduit ici les menuisiers à employer des battants du milieu à mouton et gueule de loup pour améliorer leur tenue (fig. 5.4). La traverse haute du bâti dormant, qui était auparavant une traverse d'imposte, a conservé une partie de ses moulures (fig. 5.2). Il s'agit d'une petite doucine (haut. 12 mm / prof. 5 mm) surmontée d'une gorge (haut. 12 mm / prof. 8 mm). La rotation des vantaux est assurée par des fiches à cinq nœuds dont la broche est amovible (fig. 6.4). Elles ont une hauteur de 150 mm identique à celle des croisées du rez-de-chaussée de la fin du XVIIe siècle. Il s'agit de l'adaptation des anciennes fiches à broche rivée en les dotant d'une tête pour rendre la broche démontable.
