SAINTE-CROIX-SUR-ORNE (Orne)

Manoir de la Cour

Croisée

*Deuxième ou troisième quart
du XVII^e siècle*

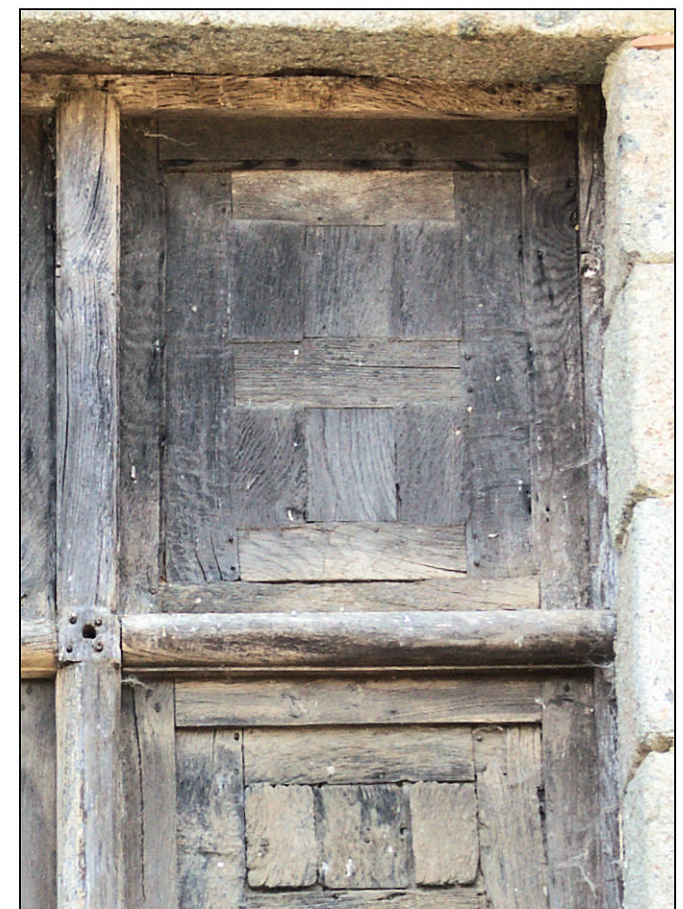
Fig. 1.4. Compartiment supérieur gauche

Les vantaux vitrés du haut montés à recouvrement sur le bâti dormant sont identiques au petit châssis étudié plus haut. Ceux du bas ont été entièrement refaits. Les volets n'ayant pas été modifiés, on peut assurer que les vantaux vitrés ont été restaurés suivant leurs caractéristiques d'origine. Ils comprenaient donc chacun une traverse intermédiaire qui délimitait deux compartiments vitrés à volets indépendants.

La conception des volets est la même que celle du petit châssis. On notera toutefois que ceux du haut ont une hauteur plus élevée que ceux du bas et que les sections employées sont plus généreuses. Les vitreries mises en plomb étaient donc elles aussi inégales dans les mêmes proportions (plan n°5).
