SAINT-QUENTIN-LES-CHARDONNETS

Vautigé

Croisée

Première moitié du XVIII^e siècle

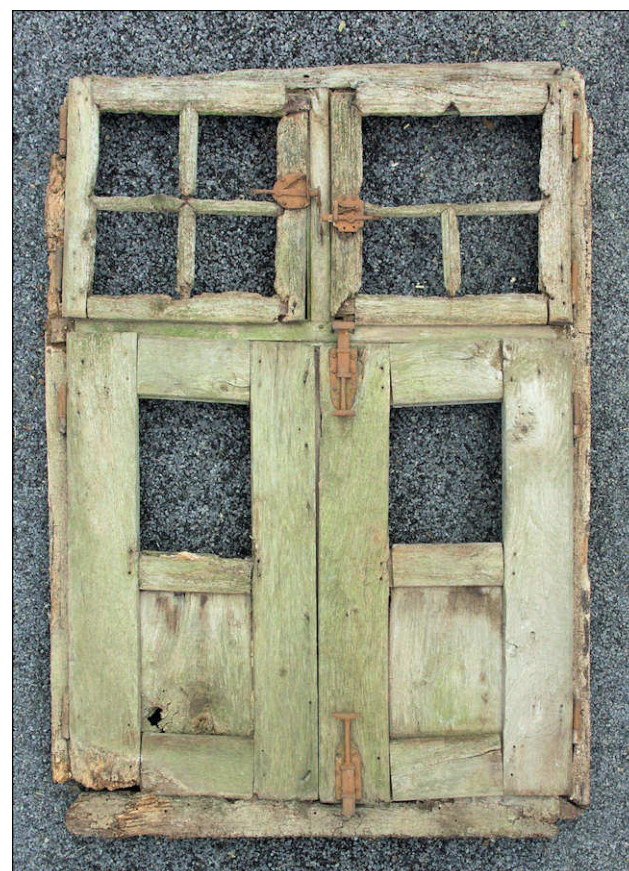
Cette croisée, qui appartient à un petit logis rural très remanié, nous permettra de montrer la persistance au XVIII^e siècle du mode de clôture médiéval dont seuls les compartiments du haut étaient vitrés, ceux du bas recevant de simples volets de bois. Ses techniques sont archaïques, mais quelques procédés trahissent sans ambiguïté son appartenance à ce siècle. Cette production simple et fonctionnelle, qui a largement disparu du fait de son inadaptation à nos modes de vie modernes, devait sans aucun doute être courante dans les logis les plus modestes.

Il est divisé par un meneau partiel et un croisillon formant trois compartiments. Le meneau est mouluré traditionnellement de deux quarts-de-rond (tore à filet) qui se prolongent sur le croisillon et se raccordent à l'onglet. En sous-face, ce dernier reçoit un talon, séparé du quart-de-rond par un filet. Dans cette région, l'abandon du meneau inférieur débute à la fin du XVII^e siècle, mais la mouluration du croisillon annonce ici plutôt les traverses d'imposte du siècle suivant. En partie basse, le dormant reçoit une pièce d'appui moulurée en quart-de-rond. L'efficacité de celle-ci est toutefois réduite par son montage en feuillure dans l'appui en pierre probablement en réemploi.

Ils sont limités aux deux compartiments du haut de la croisée et sont constitués d'un bâti assemblé à tenons et mortaises traversées. Cette technique, que l'on observe parfois à la fin du XVII^e siècle¹, ne se généralise qu'au XVIII^e siècle. Les assemblages ont abandonné le chevillage parallèle aux arasements pour adopter un chevillage en quinconce qui est plus adapté aux tenons traversants. Les vantaux et leurs petits-bois sont moulurés de quarts-de-rond raccordés à l'onglet. On notera que les assemblages de ces derniers ne sont ni traversés, ni chevillés. Restant attachée au simple recouvrement et n'adoptant pas de jets d'eau, l'étanchéité de ces vantaux est faible.

Selon une conception héritée du Moyen Âge, la partie basse de la croisée est fermée par de simples volets de bois. Ils sont constitués d'éléments de fort équarrissage dans lesquels s'embrèvent des panneaux à table saillante et battent l'un sur l'autre par l'intermédiaire d'une feuillure masquée par une cote rapportée et clouée. Du point de vue de l'étanchéité, ils présentent les mêmes faiblesses que les vantaux (adoption d'un recouvrement peu performant et absence de jets d'eau). On remarquera que la croisée ne possède pas de volets au revers des vantaux vitrés.
