Région d'ANGERS (Maine-et-Loire)

Logis

Croisée

Début du XVIIe siècle

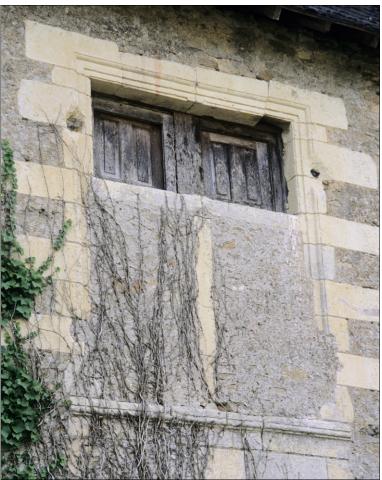
Fig. E.1. La fenêtre en partie murée

Il divisé en quatre compartiments et s'inscrit dans une fenêtre décorée d'un chambranle mouluré d'un quart-de-rond, de deux bandes et d'un filet sur lequel se raccorde un meneau et un croisillon quadrangulaire (fig. E.1). Ce dernier est situé sensiblement aux deux tiers inférieurs (soixante-trois centièmes) de la croisée. La structure du dormant, tout au moins son bâti périphérique, est relativement frêle et reçoit une feuillure intérieure pour installer les vantaux vitrés à recouvrement (plan n°3).

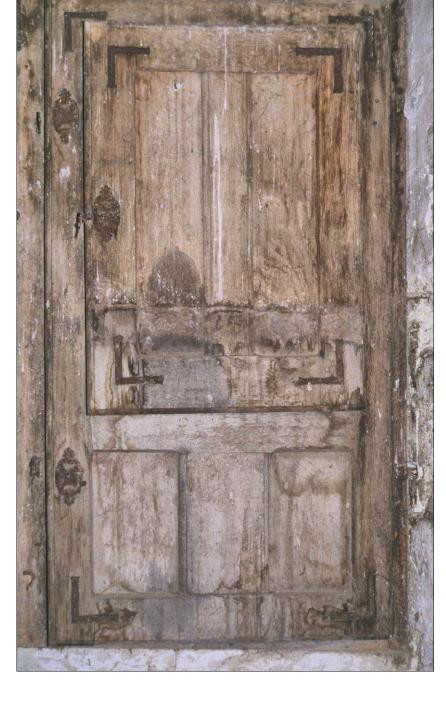
Fig. E.2. Vantail vitré et volet inférieurs droits

Les vantaux sont assemblés traditionnellement à tenons et mortaises non traversées. Ceux du bas sont consolidés par un panneautage réduit, mais efficace grâce à un montant intermédiaire très large qui leur assure une excellente tenue. De petits panneaux embrevés, bien calés, viennent renforcer le dispositif. A l'extérieur, ils sont moulurés d'une plate-bande agrémentée d'un quart-de-rond et d'un carré tandis qu'à l'intérieur ils sont simplement mis au molet. En matière d'étanchéité, une contre feuillure permet un recouvrement des vantaux sur le dormant.

Assemblés au carré, à tenons et mortaises non traversées, ils sont installés à recouvrement sur les vantaux vitrés et divisés par un montant intermédiaire délimitant deux panneaux hauts et étroits de tradition médiévale. Les moulures arrêtées (chanfrein sur le cadre et quart-de-rond sur le montant médian), portées aux deux parements, permettent une bonne solidité de l'ensemble ; la qualité d'exécution également. Les panneaux sont du même type que les vantaux vitrés.

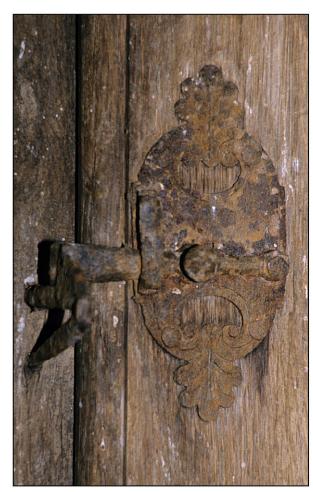
Fig. 2.3. Loquet

La fermeture est assurée par des targettes et des loquets (fig. 2.3 et 2.6), les premières étant limitées aux vantaux vitrés du haut et à la partie basse de ceux du bas. Le choix entre targette ou loquet suit une pratique courante à l'époque que l'on retrouve au logis de la Joubardière à Saint-Martin-du-Limet (étude n°53001). Nous le verrons plus loin, leurs similitudes ne s'arrêtent pas là. Repercées de cœurs formant volutes, gravées, étampées et découpées suivant une forme en palmette qui n'est pas sans évoquer les panaches adoptés quelques décennies plus tard, les platines de ces ouvrages sont exceptionnellement décorées au regard de la modestie du logis (fig. 2.6).

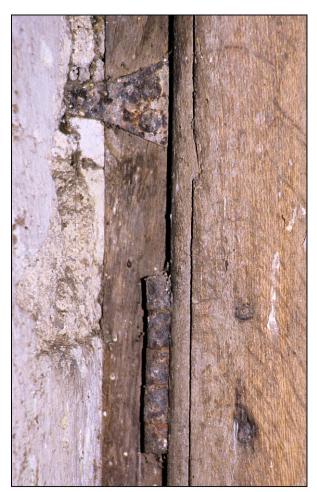
Fig. 2.4. Patte à sceller et fiche

La rotation des bâtis s'effectue par des fiches à broche rivée à cinq nœuds formés sur deux lames (fig. 2.4). Elles sont plus fortes sur les vantaux vitrés.

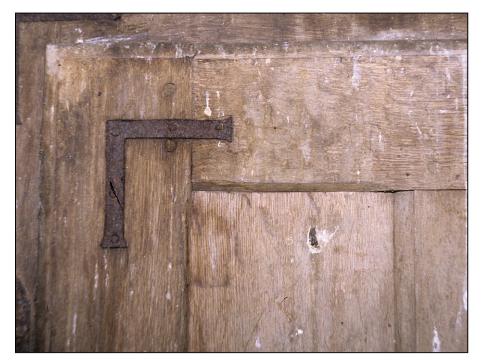
Fig. 2.7 Equerre entaillée

Les vantaux vitrés et les volets sont consolidés par des équerres entaillées aux extrémités évasées (fig.2.7). Bien que ce système ne soit plus très usité dans certaines régions, il semble encore connaître un certain succès dans le Maine et l'Anjou où on l'observe notamment au logis de la Joubardière à Saint-Martin-du-Limet et à l'Hôtel de Lantivy à Château-Gontier (étude n°53003).
