# AVESNES-EN-SAOSNOIS (Sarthe)

## Manoir de Verdigné

### Croisée et demi-croisée

Vers 1581

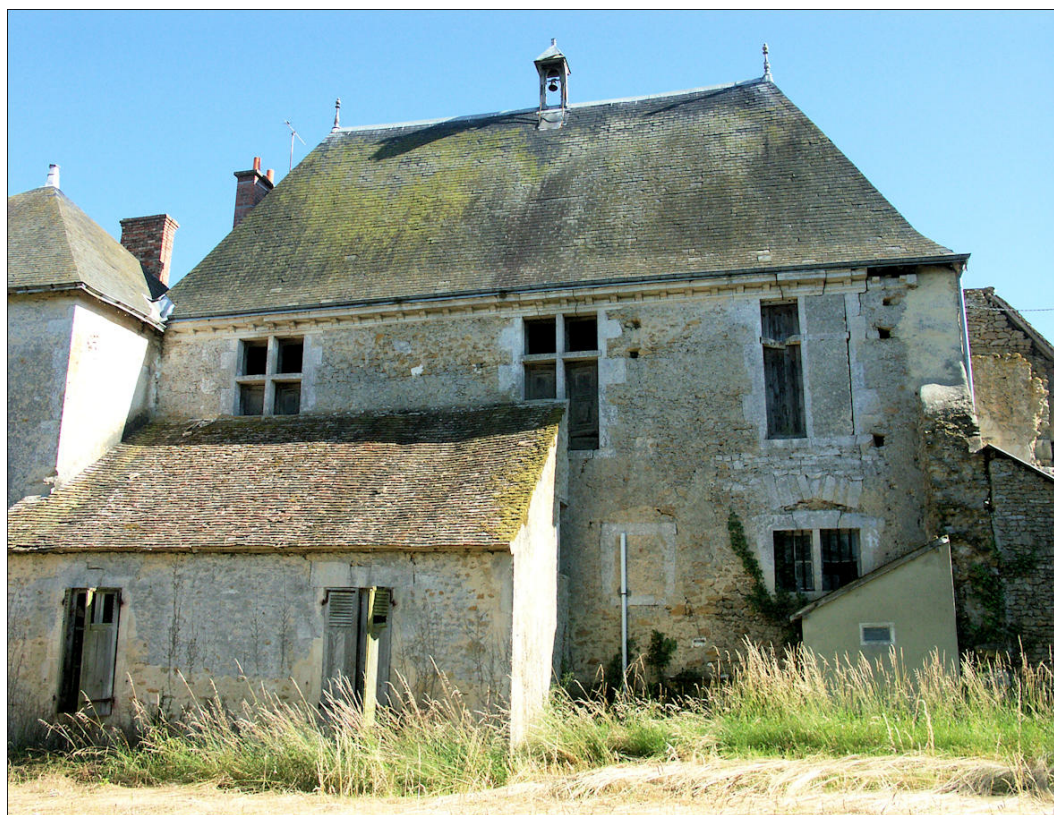
Fig. E.1. Le Logis. La façade nord (avant restauration)

Elles sont situées en façade nord de la grande salle du premier étage du logis et sont identiques (fig. E.1), mais ont perdu leurs volets du haut. L'analyse et le relevé sont basés sur la croisée axiale (fig. 1.4).

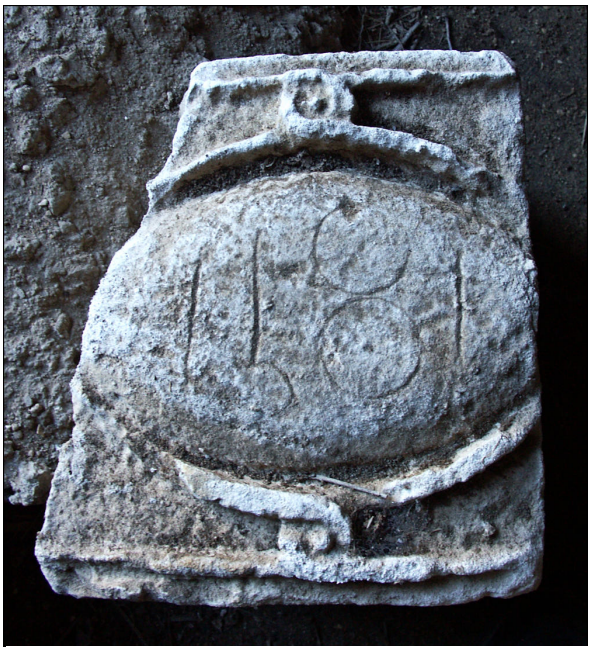
Fig. E.2. Millésime « 1581 » gravé sur le cartouche d'une lucarne déposée.

1 Le cartouche d'une lucarne déposée porte le millésime « 1581 » (fig. E.2).

La date de 1581 gravée sur le cartouche d'une lucarne déposée (fig. E.2) est confirmée par les caractéristiques architecturales de l'édifice. La décoration de ses cheminées, ses fenêtres à meneau et croisillon quadrangulaires, la conception de ses croisées de bois et son aspect défensif lié aux conflits religieux en cours sont autant d'éléments qui orientent effectivement sa construction dans le dernier quart du XVIe siècle.

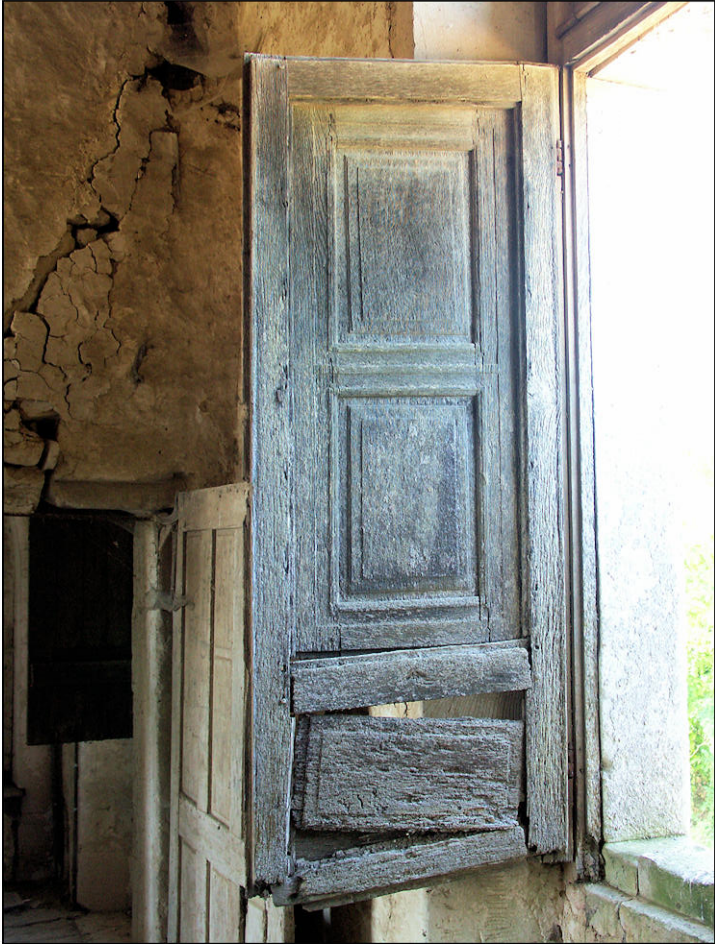
Fig. 2.1. Vantail vitré et volet

Les vantaux du bas sont formés d'un bâti assemblé à tenons et mortaises non traversées. Ils sont par ailleurs renforcés par un soubassement composé d'une traverse intermédiaire et d'un panneau (fig. 2.1 et 2.5). L'importance des vantaux et l'absence de montant intermédiaire pour recouper les panneaux des soubassements nuisent à la solidité des structures. Bien qu'ils aient plus de quatre siècles, des vantaux mieux conçus nous parviennent encore sans affaissement notable<sup>4</sup>, ce qui n'est pas le cas ici. De plus, la hauteur de ce soubassement reste modeste par rapport à la partie vitrée qui le surmonte. Sa conception est extrêmement simple. Fait rare, aucune moulure ne vient l'agrémenter à l'intérieur comme à l'extérieur et les arasements des tenons de sa

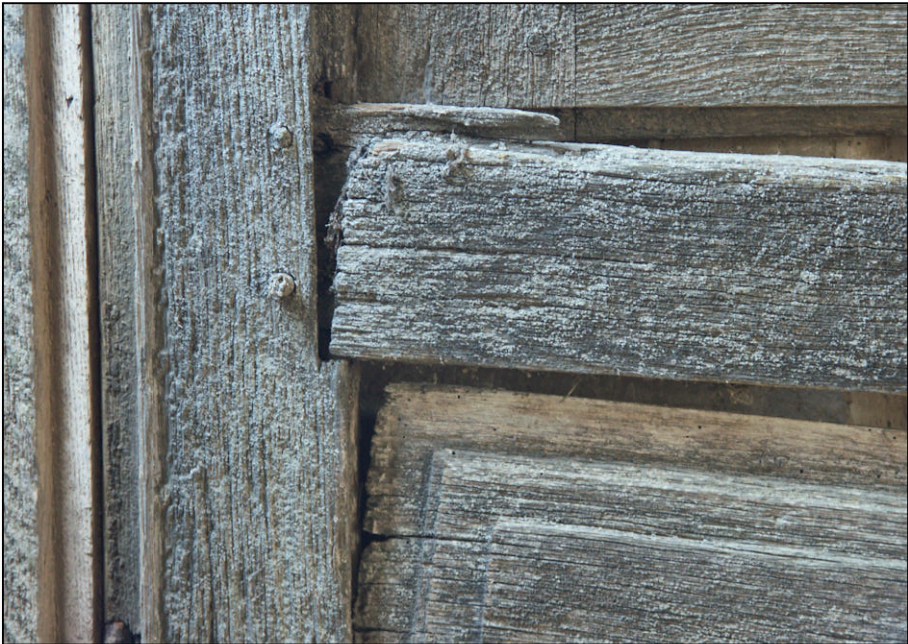
Fig. 2.6. Vantail vitré / détail du soubassement

traverse intermédiaire sont réalisés à l'équerre, alors que des arasements en biais seraient plus rationnels (fig. 2.6). La simplicité de ce soubassement montre à nouveau son caractère et son origine fonctionnels<sup>5</sup>. Aux deux faces, les panneaux sont décorés d'une plate-bande composée d'un petit quart de rond à l'intérieur et d'une large bande en plus à l'extérieur (fig. 2.5). L'étanchéité entre le bâti dormant et les vantaux vitrés est réalisée traditionnellement par l'intermédiaire d'une feuillure et d'une contre feuillure (système à recouvrement).

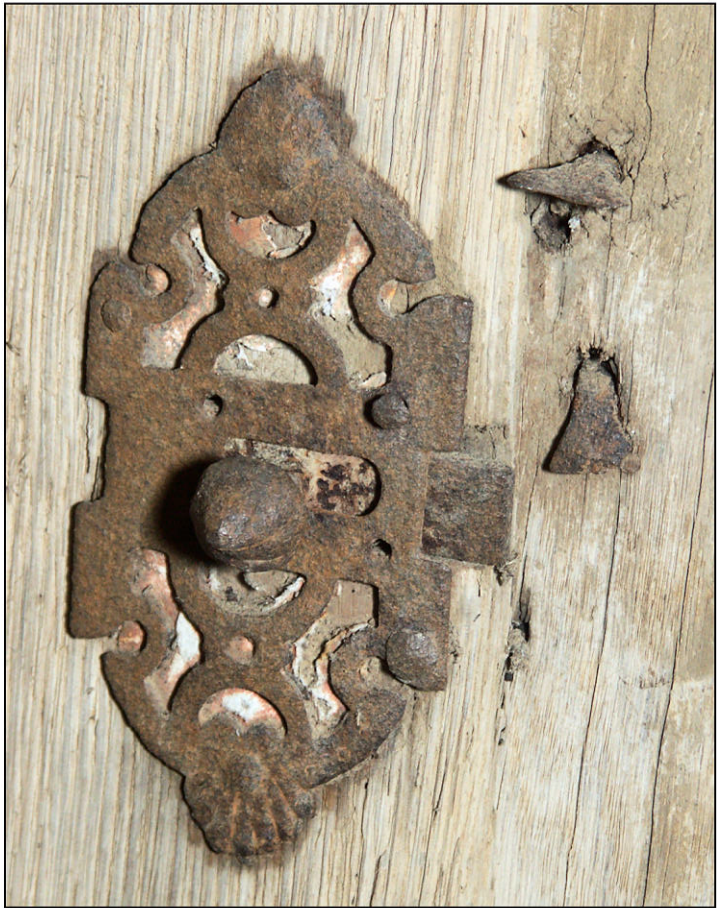
Fig. 3.1. Targette

Les quatre vantaux vitrés ferment par des targettes encoisonnées (le pêne coulisse sous la platine) dont leur platine est découpée plus ou moins en forme de table à oreilles, leur axe vertical se terminant en palmette (fig. 3.1 et 3.5). Elles sont reperçées, gravées et estampées pour composer des entrelacs. Les palmettes sont légèrement repoussées pour leur donner plus de relief. On peut observer sur les deux croisées subsistantes des différences de facture notables. Le plus insolite est la persistance de la tradition médiévale de mettre en valeur les ajours par une couleur vive. Si la couleur demeure traditionnellement le rouge cerise, le matériau de support est plus étonnant puisqu'il ne s'agit pas de tissu, mais de papier. Mathurin Jousse<sup>6</sup> rappelle toutefois en 1627 que la technique est toujours vivante et que lorsqu'on « *vuide quelquesfois des feuillages, chiffres, ou autre ornement : on met par le dessous quelque couleur de peinture, ou autre chose, qui donne de l'esclat davantage à l'ouvrage : comme il faut faire à tous ouvrages vuidez à jour* ».

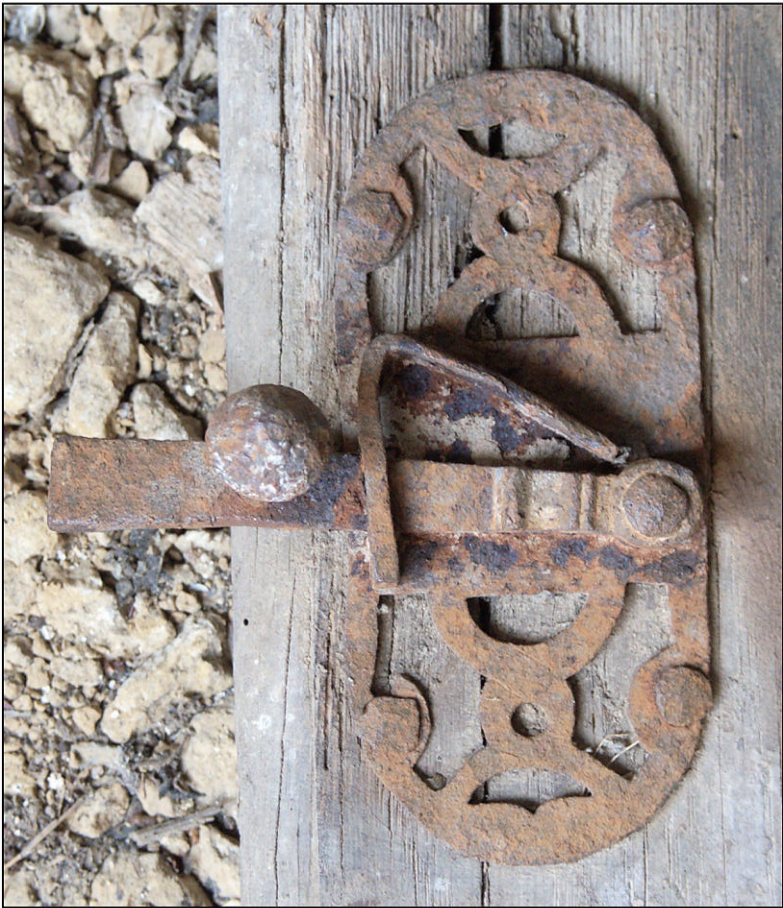
Fig. 3.2. Loquet (autre châssis)

Les volets fermaient, quant à eux, par des loquets dont seuls les mentonnets subsistent. Le propriétaire de l'édifice nous a toutefois confié pour cette étude un loquet réemployé sur une pièce de bois dont les caractéristiques laissent supposer qu'il provient du manoir (fig. 3.2). Sa forme extérieure et son bouton sont différents, mais ses motifs ajourés sont les mêmes. La clenche est longue avec un bouton renvoyé à l'extérieur de la platine et guidée par une garde de maintien à ressort. La tête de ce bouton n'est pas torsadée.

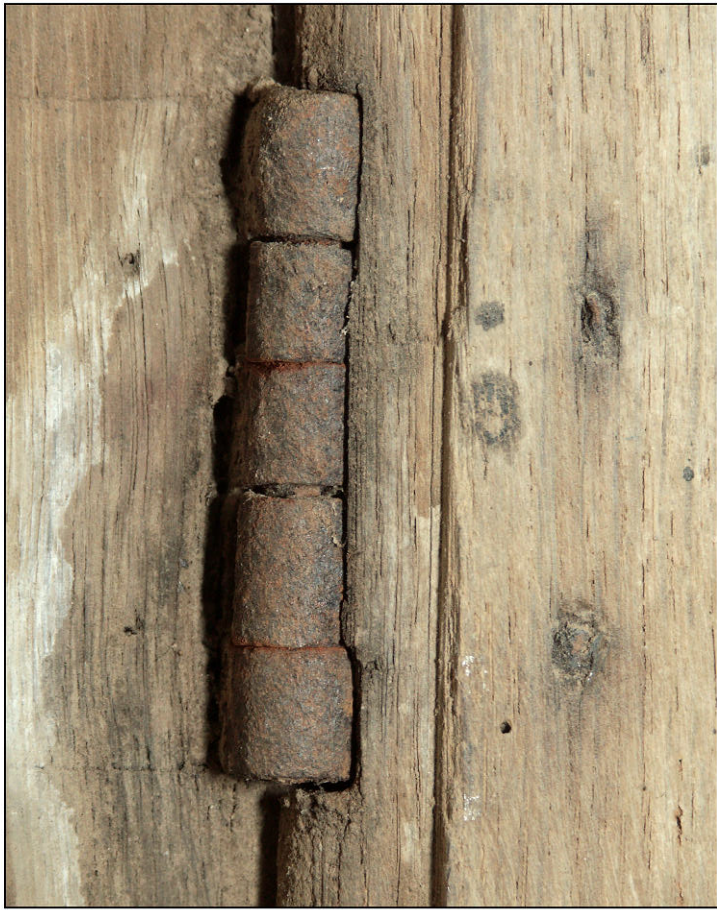
Fig. 3.3. Fiche à broche

La rotation des volets et des vantaux vitrés est assurée par des fiches à broche rivée à cinq nœuds formés sur deux ailes (fig. 3.3). Leur hauteur varie notablement d'une fiche à l'autre. Leur forme est caractéristique de la région (Maine et Anjou) et de l'époque.

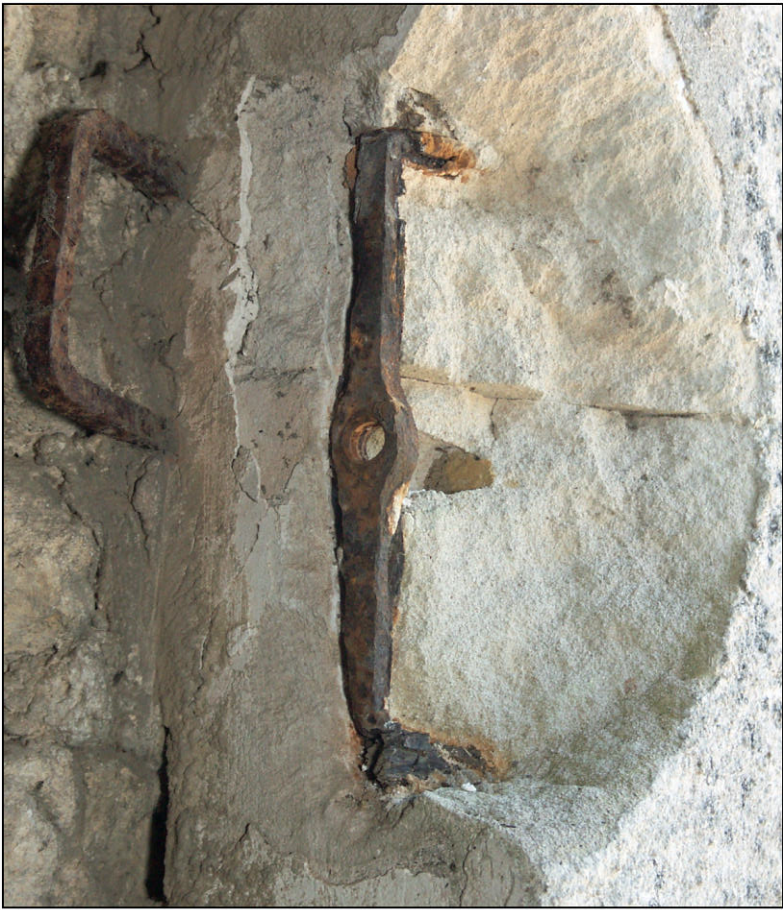
Fig. 3.4. Agrafe scellée dans le meneau

Le bâti dormant est maintenu par deux types de fixation : dans l'embrasure intérieure par des pattes (fig. 3.6) et sur le remplage par deux boulons. Leur tête est mise en valeur par deux rosaces superposées (fig. 3.7). Le filetage de leur écrou est formé dans une agrafe scellée dans le meneau et le croisillon en pierre (fig. 3.4).

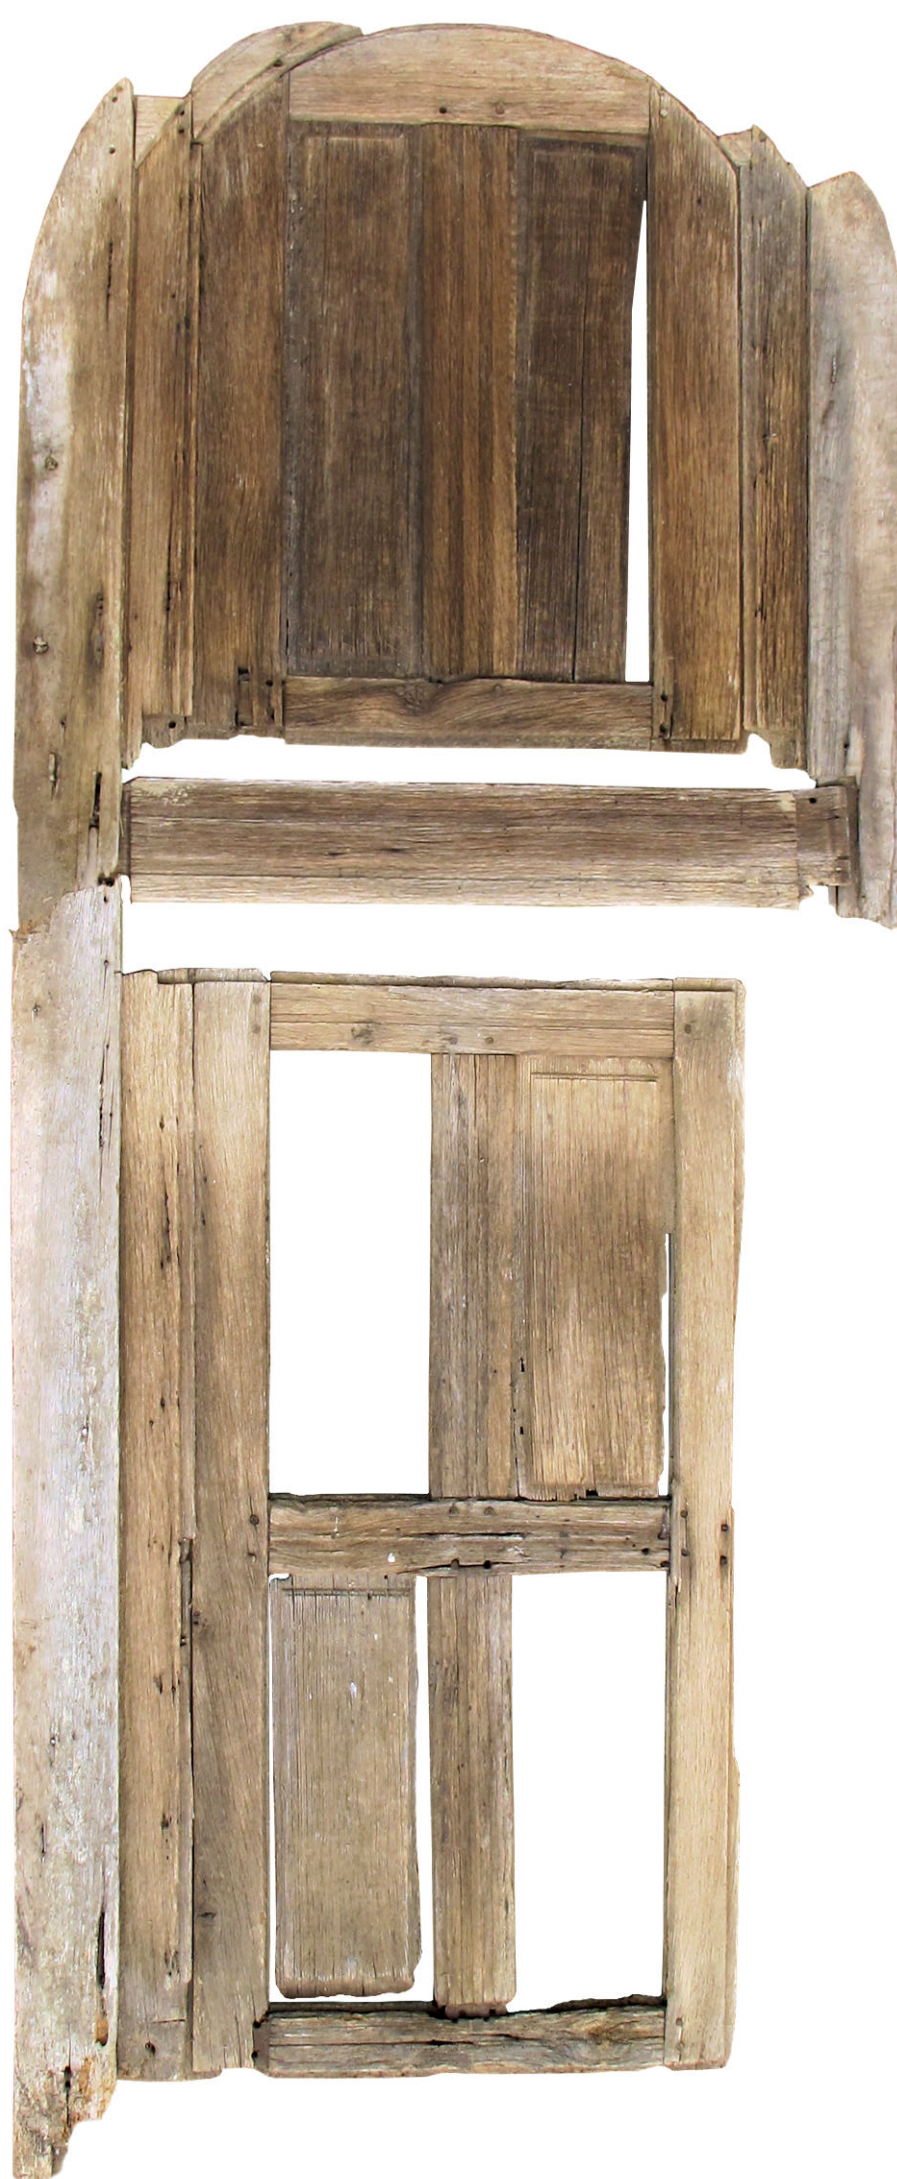
Fig. 4.2. Elévation extérieure

restitution sont également différentes, notamment la largeur de sa partie vitrée (plan n°11). Il ne présente toutefois pas de trace de remaniement au niveau de son ferrage sur le dormant. Il montre une mortaise au tiers inférieur de sa hauteur (fig. 4.2) dont l'analyse permet de dire qu'il s'agit d'une modification tardive, probablement pour installer des grands carreaux. En effet, cette mortaise est peu profonde, d'une grande hauteur, non chevillée et située entre deux vergettes espacées régulièrement. Il est intéressant de noter que ce vantail n'adopte pas la conception des croisées du grand logis avec leurs soubassements à panneau, mais que les vitreries ont des hauteurs identiques (plan n°12 section D-D, environ 1 150 mm).

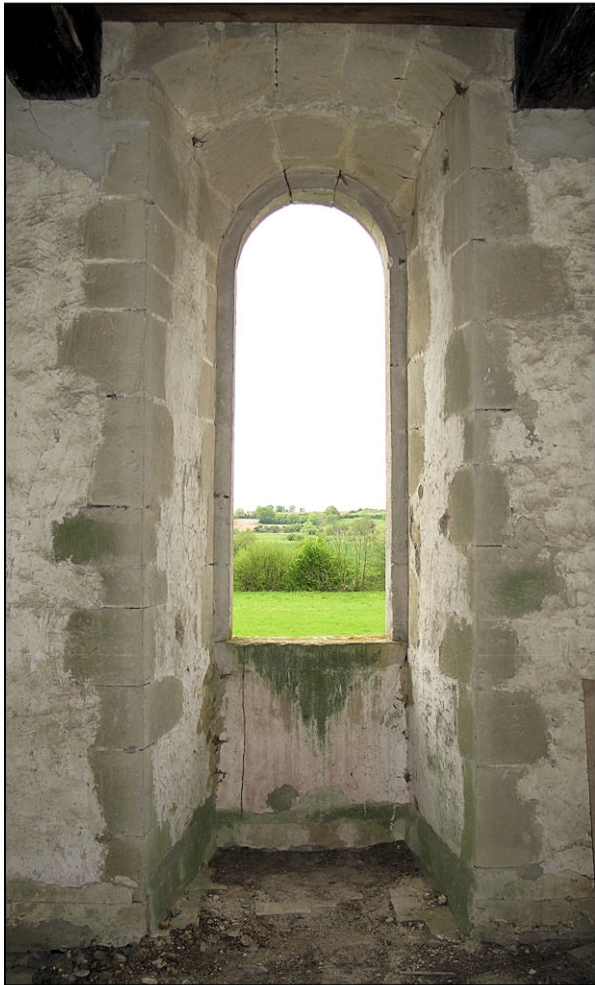
Fig. 5.1. Pavillon sud-est / fenêtre est

Les vestiges étaient déposés, mais ils pourraient provenir de la fenêtre en façade est du pavillon sud-est (fig. 5.1)<sup>7</sup>. Celle-ci est couronnée d'un arc en plein cintre qui se transforme par une belle arrière-voussure en un arc surbaissé (arrière-voussure dite de Marseille). La disposition est suffisamment rare à cette époque pour être notée. Traditionnellement, ces fenêtres étaient plutôt couvertes par un arrière linteau droit. Les châssis étaient ainsi plus simples à fabriquer et plus solides<sup>8</sup>. L'appui en pierre de la fenêtre ne possède pas de feuillure pour recevoir le bâti dormant qui était simplement plaqué contre l'allège. Son étanchéité devait donc être particulièrement médiocre.

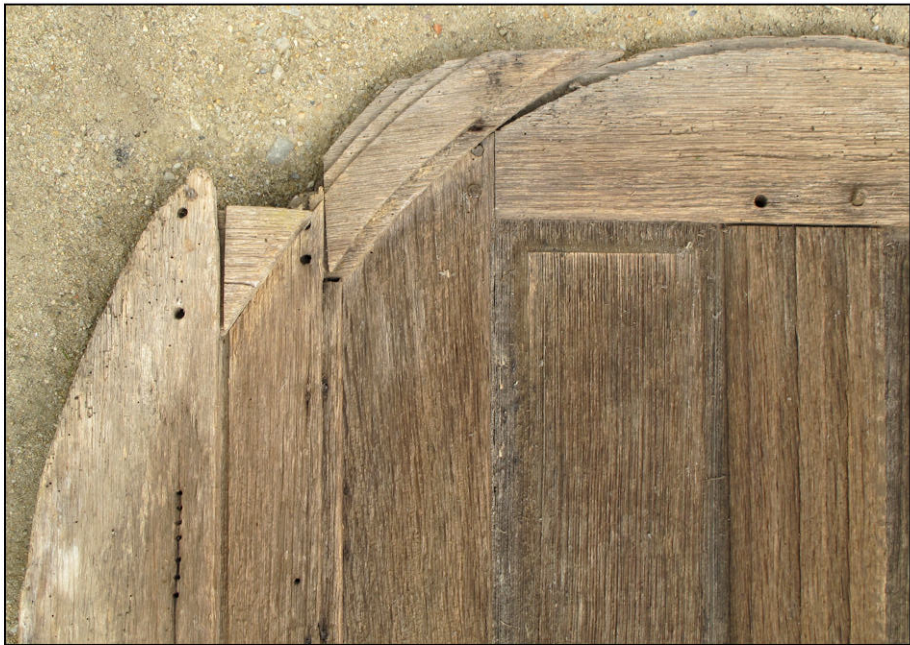
Fig. 5.3. Vantail et volet supérieurs (vue extérieure)

Le vantail du haut est composé d'un cadre assemblé à tenons et mortaises non traversées. Il est couronné d'une traverse en plein cintre d'un seul tenant. Son fil du bois, tranché au droit des assemblages, la rend particulièrement fragile. Sa faible hauteur (63 mm) n'améliore pas la situation. Le vantail est installé de façon classique à recouvrement sur le bâti dormant. Il présente toutefois la particularité d'avoir deux feuillures qui lui permettent de s'encasturer un peu plus dans le bâti dormant (fig. 5.3 et plan n°12).

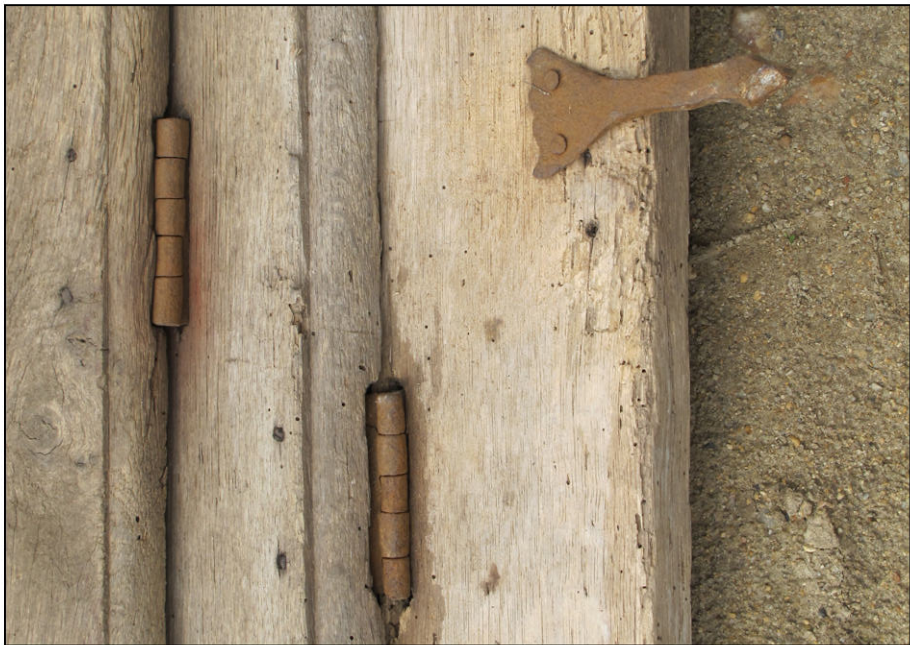
Fig. 5.5. Fiches et pattes à sceller

La rotation des vantaux et des volets est assurée par des fiches à cinq nœuds à broche rivée d'une hauteur d'environ 60 mm pour un diamètre de 9 mm (fig. 5.5). Les organes de fermeture sont ici moins élaborés que sur les croisées. Il s'agit en effet de targettes sur platine ovale dont l'axe vertical est repercé de deux trous pour les vantaux vitrés, et de loquets du même type pour les volets (fig. 5.2). Sur le bâti dormant, on peut encore observer deux pattes à sceller aux extrémités découpées en accolade (fig. 5.6).
