BÉNOUVILLE (Calvados)

Château

Croisées

Etude n°14040

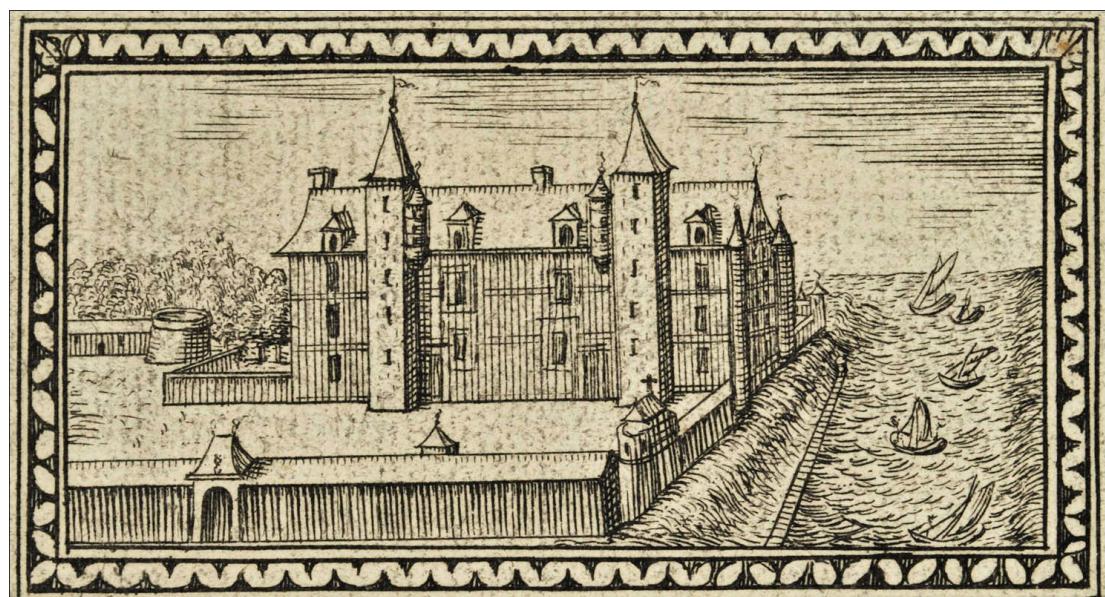
Fig. E.1. Le château de Bénouville avant sa reconstruction

Détail du plan de Caen par F. Bignon (1672)

Lorsqu'Antoine Gillain meurt en 1768, il laisse à sa fille qui avait épousé en 1760 François Sanguin, marquis de Livry, une belle fortune et la seigneurie de Bénouville avec son imposant château médiéval, près de l'Orne (fig. E.1). La demeure vétuste et démodée ne correspondant plus à leur situation, les Livry font appeler la même année à l'architecte Claude-Nicolas Ledoux, élève de Jacques-François Blondel, pour construire une demeure moderne dans le goût de l'antique. Ledoux n'est pas encore entré à l'Académie (1773), mais il bénéficie déjà d'une clientèle privée de haut rang qui lui a permis d'exprimer son talent et de se démarquer de son maître pour s'initier lors d'un voyage outre-Manche aux œuvres de Palladio réinterprétées par les Anglais. Il a réalisé les châteaux de Mauperthuis et de Montfermeil, et les hôtels d'Hallwyl et d'Uzès à Paris sont en cours. De ces quatre monuments, seul Hallwyl subsiste. Même s'il conserve un certain académisme, le parti à Bénouville est nouveau, audacieux et monumental : plus de mansardes, mais un toit plat dissimulé par un attique ; plus d'ordres superposés chers à Blondel, mais un ordre colossal ionique sur les deux façades ; plus de fronton, mais des armoiries sculptées en ronde-bosse au-dessus d'un portique ; plus de chambranles et d'agrafes, mais des fenêtres aux moulures discrètes qui laissent jouer les volumes. L'intérieur n'est pas en reste. La circulation traditionnelle du vestibule vers le salon et les jardins est ici abandonnée pour lui substituer un escalier dit à l'impériale qui ne dessert que le premier étage (fig. E.2, E.3 et 2.3), des escaliers secondaires rejetés aux extrémités donnant accès aux autres niveaux. Le décor de ses parois, inscrit dans des serliennes monumentales, embrasse tout le deuxième niveau et l'attique pour soutenir une voûte à caissons ouverte sur un oculus cerné d'une balustrade. Sa position détermine un corps double en profondeur distribué par un couloir axial (fig. E.2).

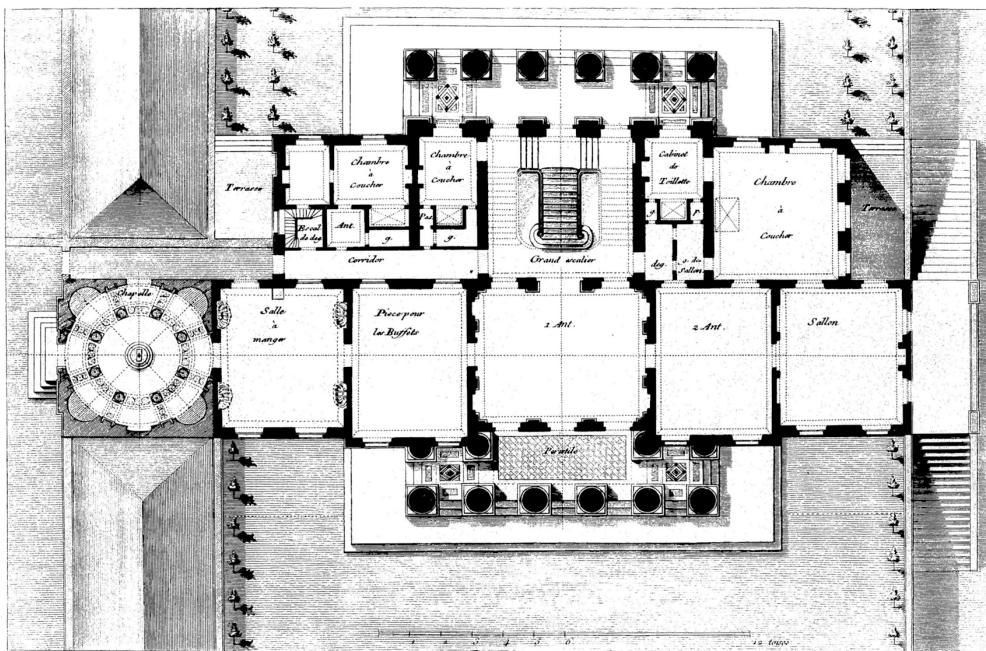
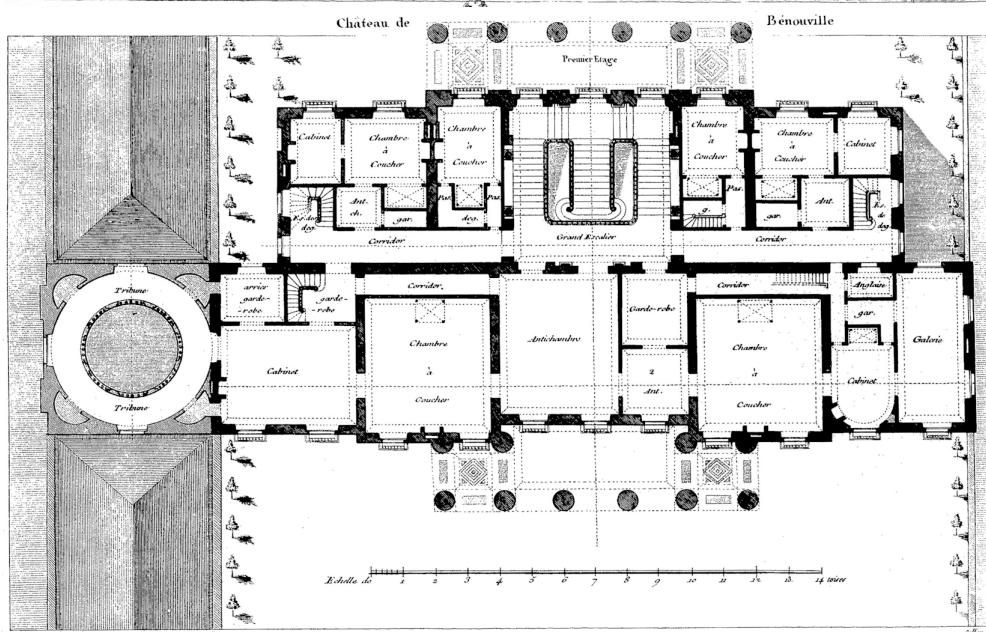
Fig. E.2. Plans du rez-de-chaussée et du premier étage
C.-N. Ledoux, L'architecture considérée sous le rapport de l'art, des moeurs et de la législation, tome 1, Paris, 1804, vues 308 et 309.
Source gallica.bnf.fr

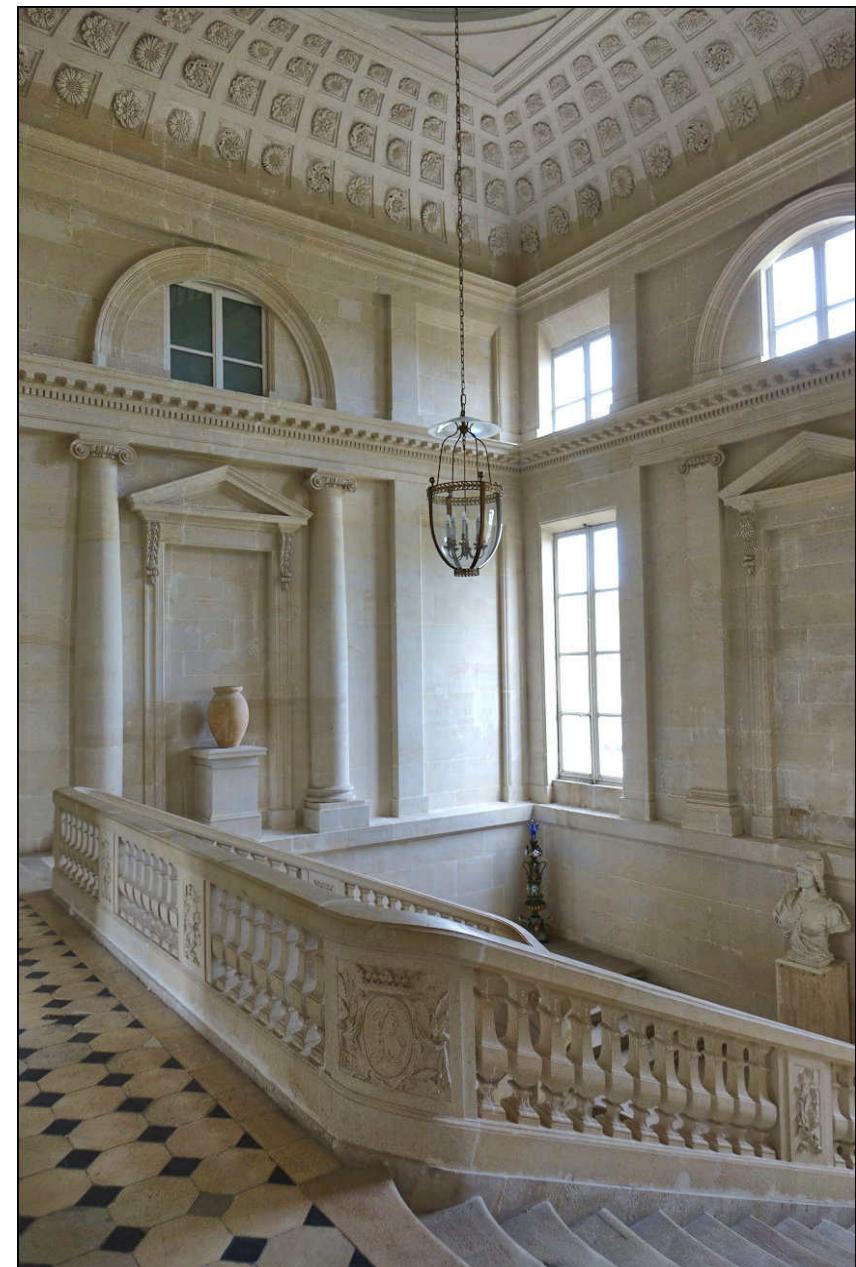
Fig. E.3. L'escalier d'honneur au niveau du premier étage

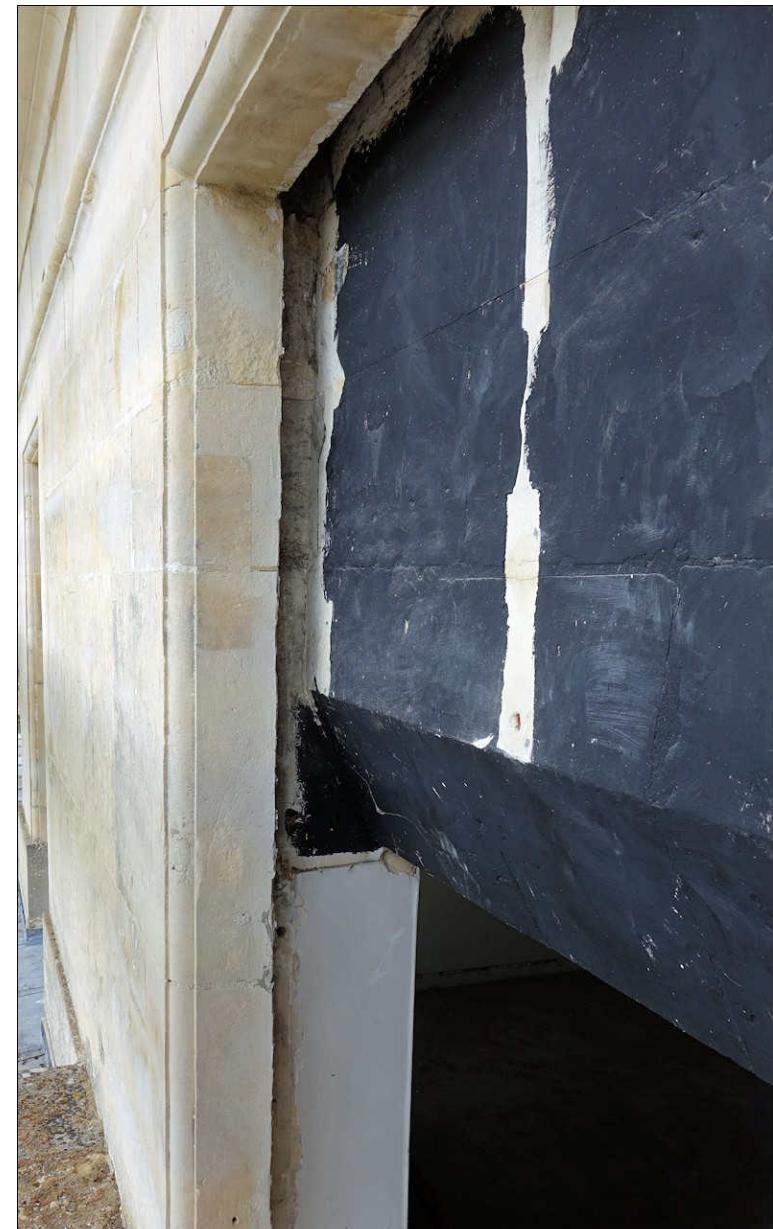
Fig. E.10. Une fenêtre de l'attique après suppression de sa croisée.

Fig. E.11. Ébrasement gauche de la fenêtre étudiée. On observe la retaillé de quelques centimètres du linteau en arrière-plan et le montant du lambris peint en gris.

Fig. E.12. Même fenêtre avec des traces de peinture grise sous la noire moderne de la retombée en pente du linteau.

La pente importante du toit à deux versants canalisés dans un chéneau axial établi au XVIII^e siècle occupait en grande partie l'étage d'attique¹³. Il a donc été nécessaire d'adapter les embrasures intérieures des fenêtres pour installer les croisées. Le plafond de l'étage régnait à mi-hauteur de celles-ci. Les loges réservées dans l'épaisseur du mur pour les installer occupaient deux rangées de carreaux et étaient ensuite taillées en pente sur la hauteur de la troisième rangée (fig. E.10 et plan n°17). Le plan n°17, qui restitue la dernière croisée du XVIII^e siècle dans son logement, montre que la hauteur des carreaux a été déterminée par les dispositions de la maçonnerie. Ainsi, ceux de l'imposte ont une hauteur en clair de vitrage de 374 mm et ceux des vantaux de 447 mm pour une largeur de 282 mm¹⁴. Il semble que l'intention première ait été de se servir de la troisième rangée en partant du haut pour offrir plus d'éclairage à ce niveau. Le bâti dormant étant divisé en deux parties superposées, la pente n'était pas nécessaire à son installation et ne trouve sa justification que par l'amélioration de l'éclairage. On remarque déjà que la partie haute de l'imposte étant dissimulée par la pierre, les menuisiers n'ont mouluré que cette troisième rangée, le reste des éléments étant simplement équarri (fig. 10.5 et plan n°9). La baie de cette croisée recevait un lambris appliqué sur ses ébrasements dont il ne reste que les montants peints en gris, la couleur ne s'étendant pas curieusement au-dessus (fig. E.11). Toutefois, le niveau supérieur de cet habillage dépassant la retombée du linteau retaillée à une époque inconnue (fig. E.11), il n'y avait pas la place pour un plafond en lambris, sauf à croire que cette diminution en hauteur du linteau a servi à l'installer. La pente de ce linteau montre toutefois des traces de gris qui laissent penser qu'elle était visible, la peinture noire qui la recouvre ayant été ajoutée au cours des dernières restaurations (fig. E.12). Si les caractéristiques de cette baie paraissent confirmer un éclairage secondaire de ce niveau au travers de la troisième rangée de carreaux de l'imposte, la situation est plus confuse sur les autres fenêtres.

Certaines étaient habillées de lambris pour accompagner les aménagements de chambre, mais toutes, semble-t-il, ont reçu plus tard un petit chambranle qui dissimulait un plafond fermant les impostes. Au vu des modifications de ce niveau, il est difficile d'établir une disposition type. Sur les embrasures lambrissées la pierre a été étrangement entaillée pour installer les boiseries (fig. E.13). Il ne s'agit pas d'une nécessité technique due à l'ajout de lambris qui ne permettraient plus d'adosser les feuilles des volets contre les ébrasements, les feuillures des baies étant suffisamment larges pour les recevoir (100 à 110 mm, comme la croisée étudiée). Si cette intervention reste surprenante en l'absence des croisées d'origine pour tenter de l'expliquer, les entailles dans la pierre et quelques vestiges déposés montrent que la sous-face de leur linteau était également habillée. Sur les baies sans habillage, on observe que le gris d'origine est interrompu largement en dessous de la retombée du linteau et que celle-ci devait être habillée d'un plafond (fig. E.14). La figure E.14 trahit l'ajout de chambranles plus tardifs et d'une deuxième génération de plafonds dans les fenêtres venant masquer la peinture grise de la fin du XVIII^e siècle. Si l'intention première était bien de bénéficier d'un surplus d'éclairage au travers de l'imposte, on voit que la situation a rapidement évolué dans certaines fenêtres, et ce dès la mise en place des premiers lambris.

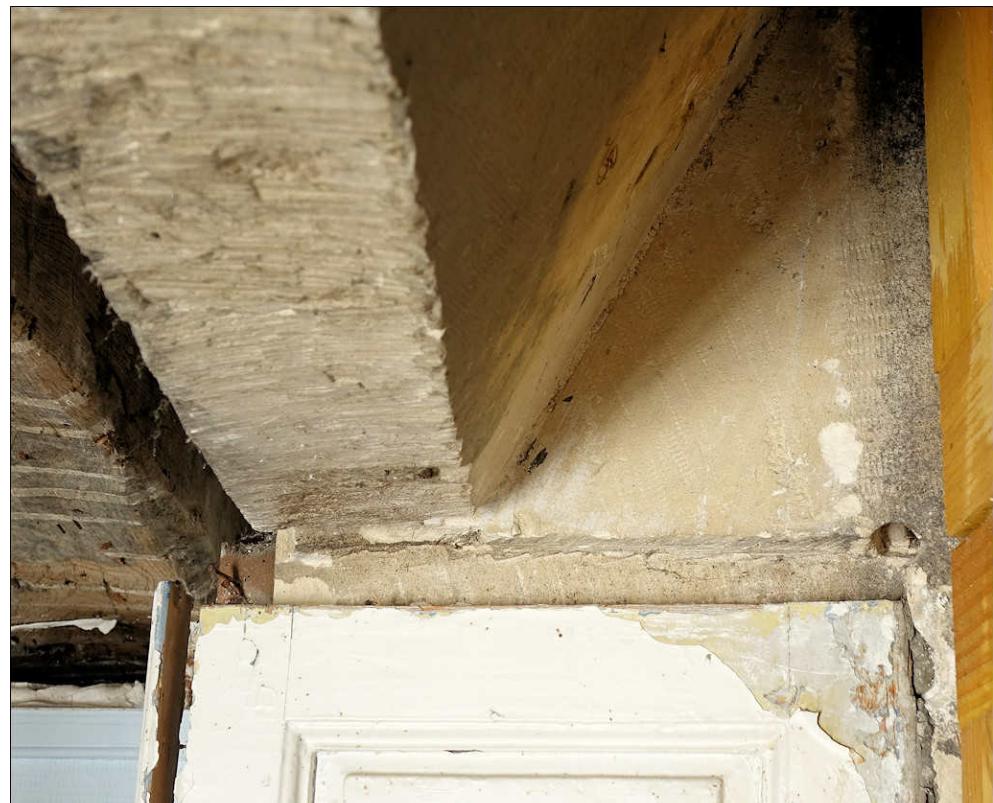
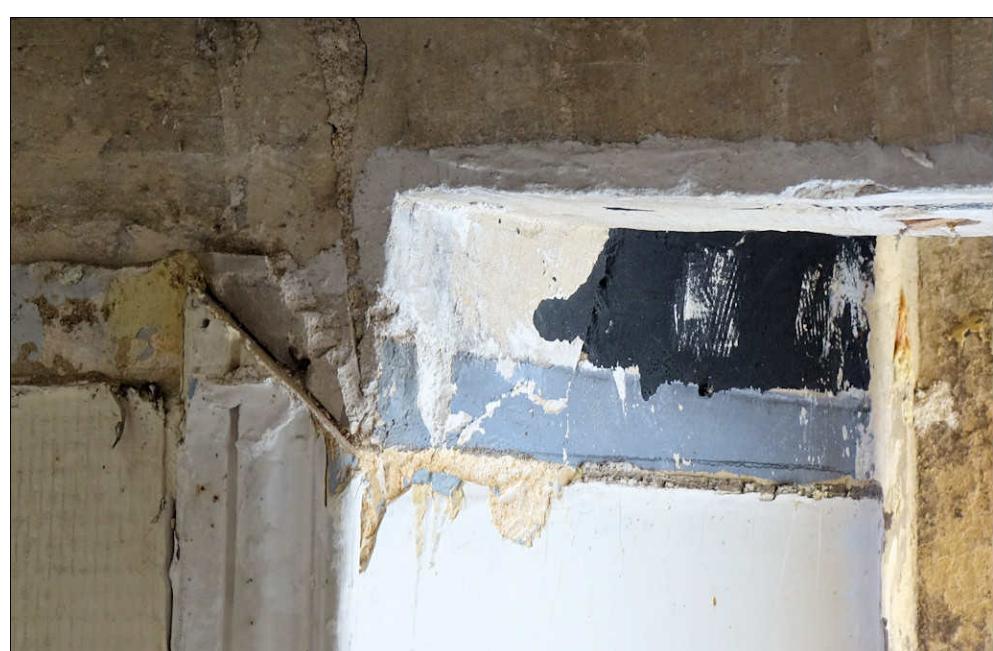
Fig. E.13. Un lambris d'ébrasement posé après entaillage de la pierre (le plafond de l'embrasement en lambris est déposé).

Fig. E.14. Un ébrasement peint de sa couleur grise d'origine recouverte ensuite par un plafond masquant l'imposte.

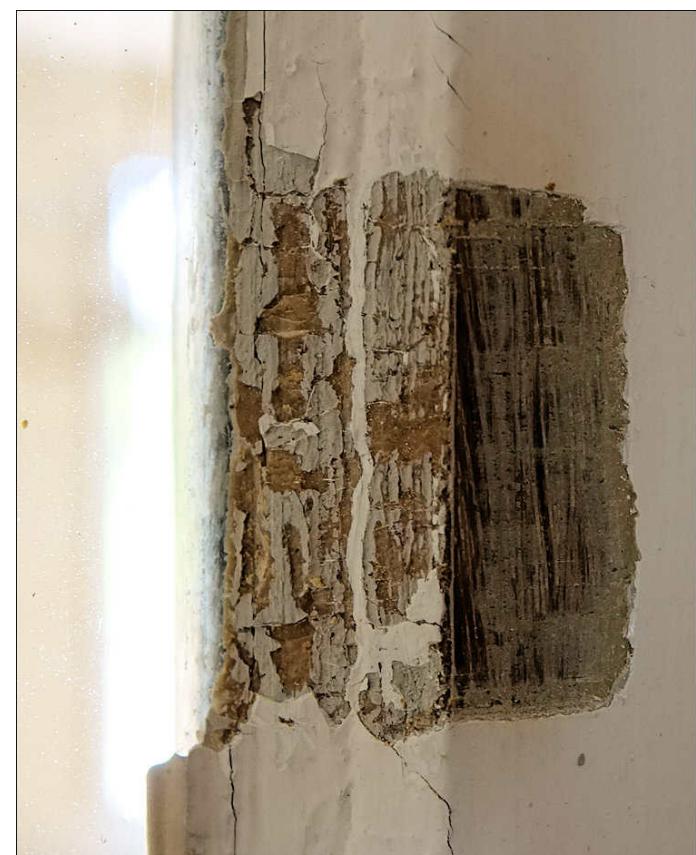
Fig. E.15. Croisée du vestibule (sondage sur les solins de mastic du 3^e carreau, à droite, depuis le bas)

Au vu de l'histoire du monument, il n'est pas surprenant que les vitrages aient été quasiment tous remplacés. On en décèle en façade encore trois ou quatre qui pourraient être d'origine (fig. 7.6), mais on observe plus sûrement deux beaux exemples dans une des croisées du vestibule qui ouvre sur l'escalier d'honneur (fig. 4.4 et 5.1). L'un présente des ondes bien marquées (fig. 4.4) alors que celui qui le surmonte est plus régulier (fig. 5.1), mais avec de petites piqûres visibles surtout depuis l'escalier. Les deux sont parfaitement blancs ou transparents (fig. 5.2). La peinture grise d'origine s'étend sur leurs solins de mastic et atteste qu'ils peuvent être rattachés à la commande des années 1770 (fig. E.15)¹⁸. Henry Soulange-Bodin précise qu'on « employa des verres de diverses sortes ; dans les chambres du premier, des verres de Bohême ; sur les portes au deuxième étage des verres d'Alsace, fournis par le sieur La Salle, propriétaire de la verrerie royale de Saint-Louis ; au troisième et dernier étage, des verres blancs et verts »¹⁹.

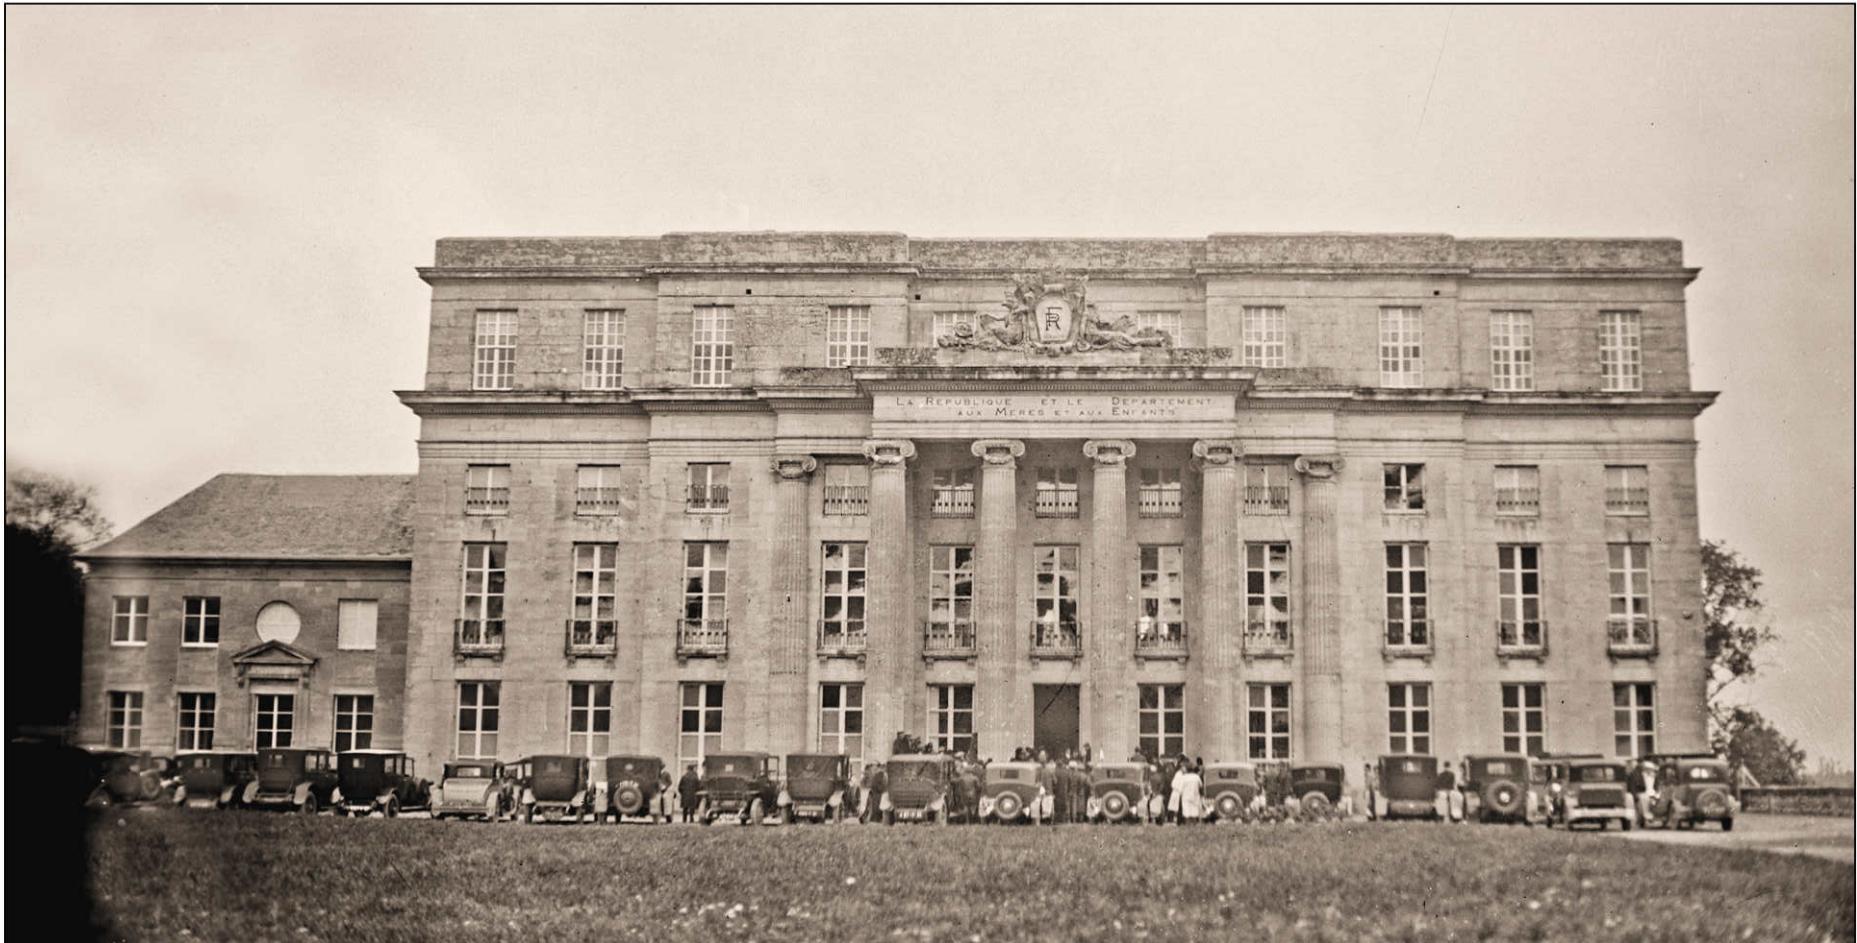
Fig. 1.1. Façade sud-ouest / visite à la maternité (1928, agence Rol)*

Le château s'élève sur quatre niveaux, les trois premiers étant éclairés par des fenêtres à grands carreaux, et le dernier, réservé aux services, par des fenêtres à petits carreaux, leur imposte dissimulant le toit à faible pente. Toutes ces croisées étaient pourvues de volets intérieurs et fermaient par une espagnolette. Hormis l'étage d'attique où il ne reste qu'une croisée d'origine, les autres ont été en grande partie conservées. Un premier relevé a été réalisé en 2024 sur un témoin du deuxième niveau qui éclaire le couloir depuis le sud-est. Bien que sa pièce d'appui ait été refaite, au contraire de celles du vestibule, son emplacement secondaire nous a permis de décaper plus facilement ses profils et d'y effectuer des sondages. Un second relevé a été effectué en 2026 durant les travaux de restauration qui ont rendu accessible l'unique croisée d'origine de l'étage d'attique. Les croisées de la façade donnant sur l'Orne ainsi que celles de la façade antérieure étaient également pourvues de persiennes, ou jalousies selon l'appellation plus commune de l'époque (fig. 1.2 à 1.4). Elles ont été déposées immédiatement après l'achat du château par le Conseil général (fig. 1.1).

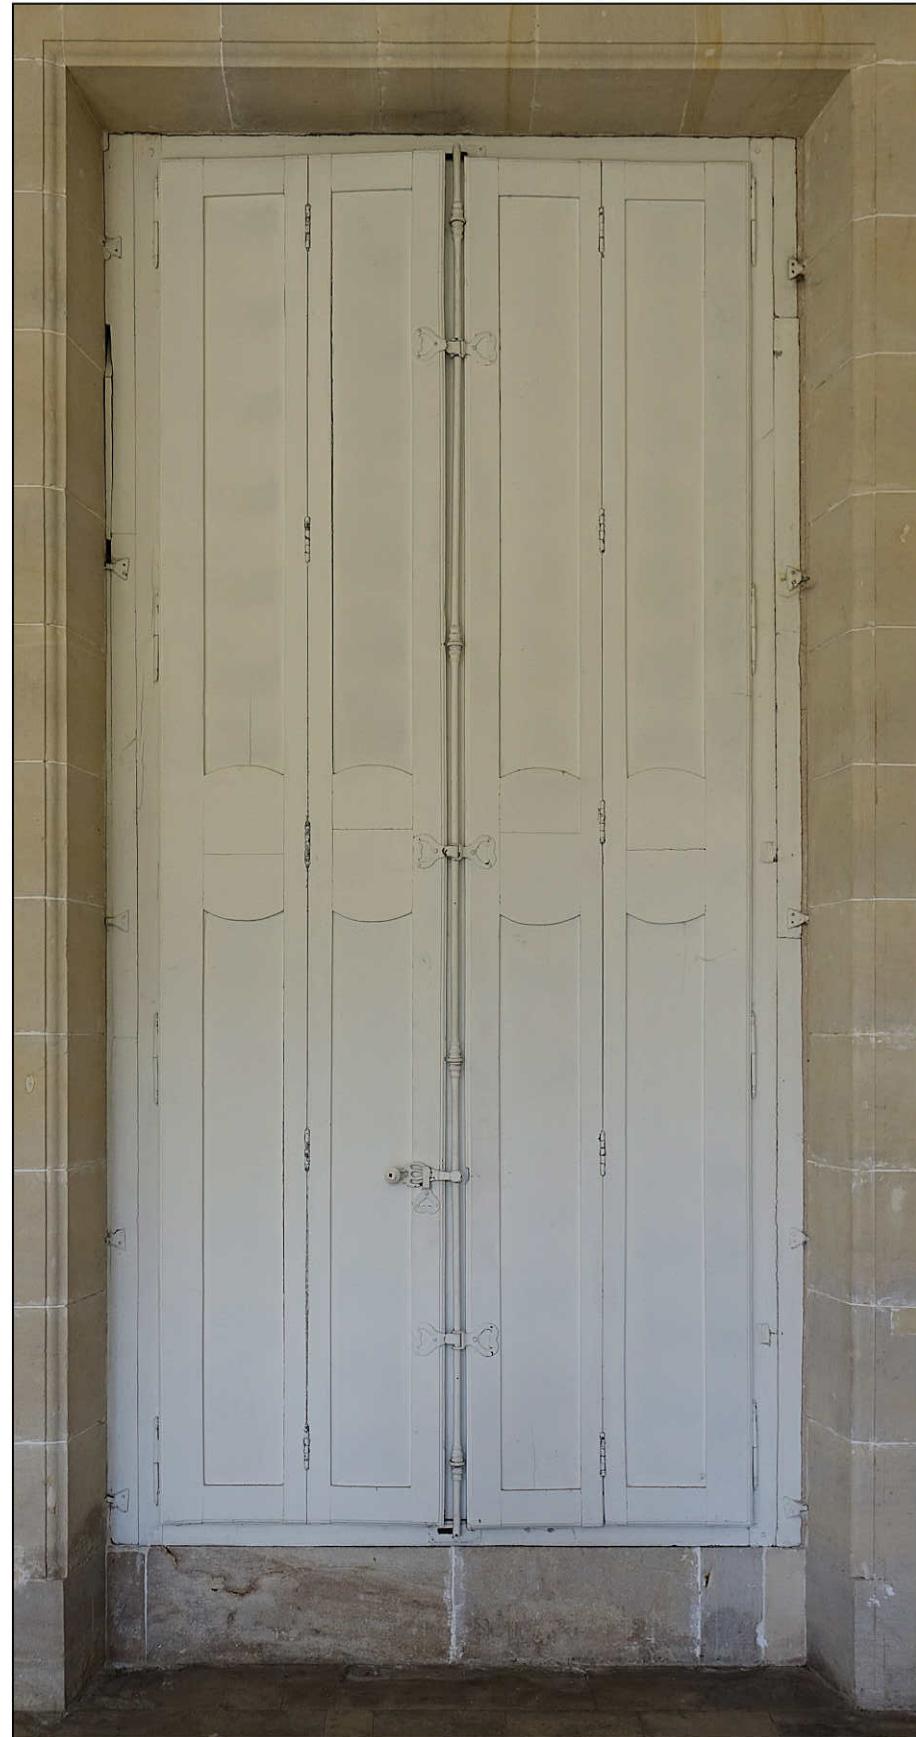
Fig. 4.2. Vue depuis le vestibule (volets fermés)

Le bâti dormant est composé de deux montants et deux traverses, celle du bas formant pièce d'appui. Sur le modèle relevé à l'étage, la traverse haute est curieusement montée en chapeau (plan n°1). Ses assemblages sont donc inversés. On n'observe pas cette façon de faire qui ne se justifie pas sur les autres croisées. La pièce d'appui ayant été refaite, son profil a été relevé sur une des croisées du vestibule (fig. 5.4). Sa sous-face présente une faible feuillure et repose sur un rejingot de pierre (plan n°6). Elle ne reçoit pas de gorge d'évacuation des eaux pluviales. Bien évidemment son emplacement entre le vestibule et l'escalier ne le nécessitait pas, mais on peut penser que les autres croisées étaient faites de la même façon, cette gorge n'étant pas systématique et ayant souvent été ajoutée par la suite. Les montants sont profilés traditionnellement d'une feuillure, d'une contre-noix pour améliorer l'étanchéité et d'une gorge continue pour installer les fiches (plan n°4). Toutes les croisées ont une largeur identique pour conserver le même modèle de volet décoré d'un disque mouluré (plan n°2). La conséquence est que certaines n'étaient pas suffisamment larges et qu'il a fallu leur ajouter de part et d'autre des fourrures peu esthétiques (voir les croisées du vestibule, fig. 4.2).

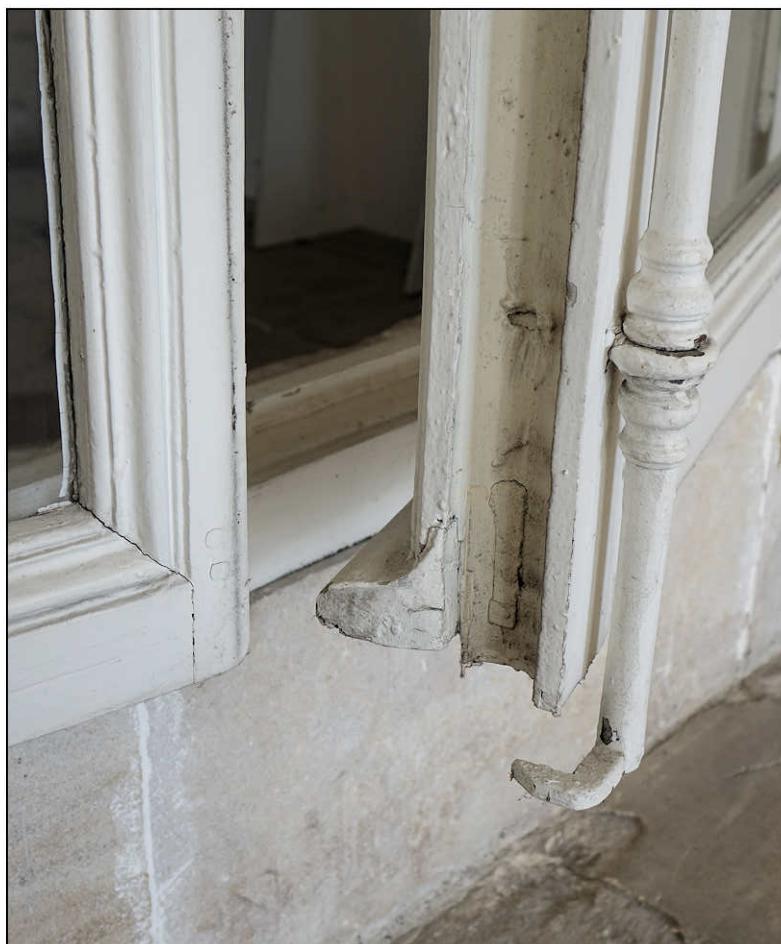
Fig. 5.3. Battants du milieu à mouton et gueule de loup

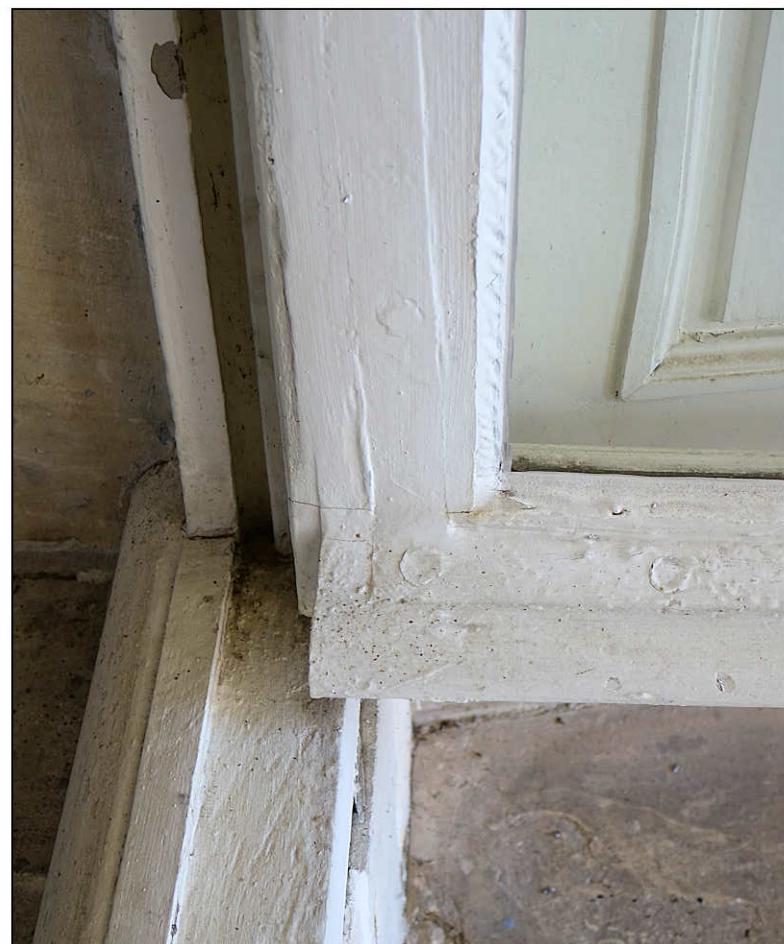
Fig. 5.4. pièce d'appui et jet d'eau

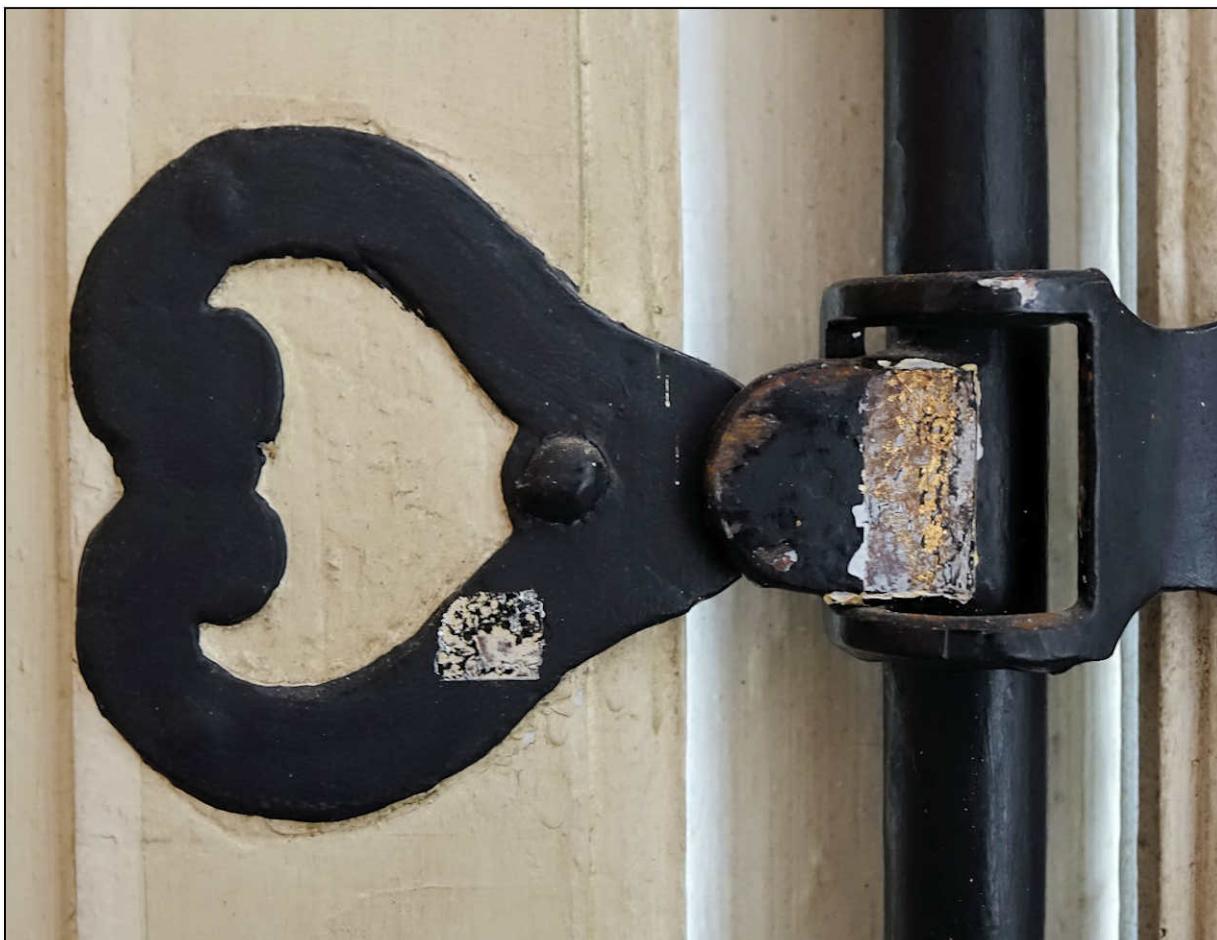
Fig. 6.4. Contre-panneton et panneton*

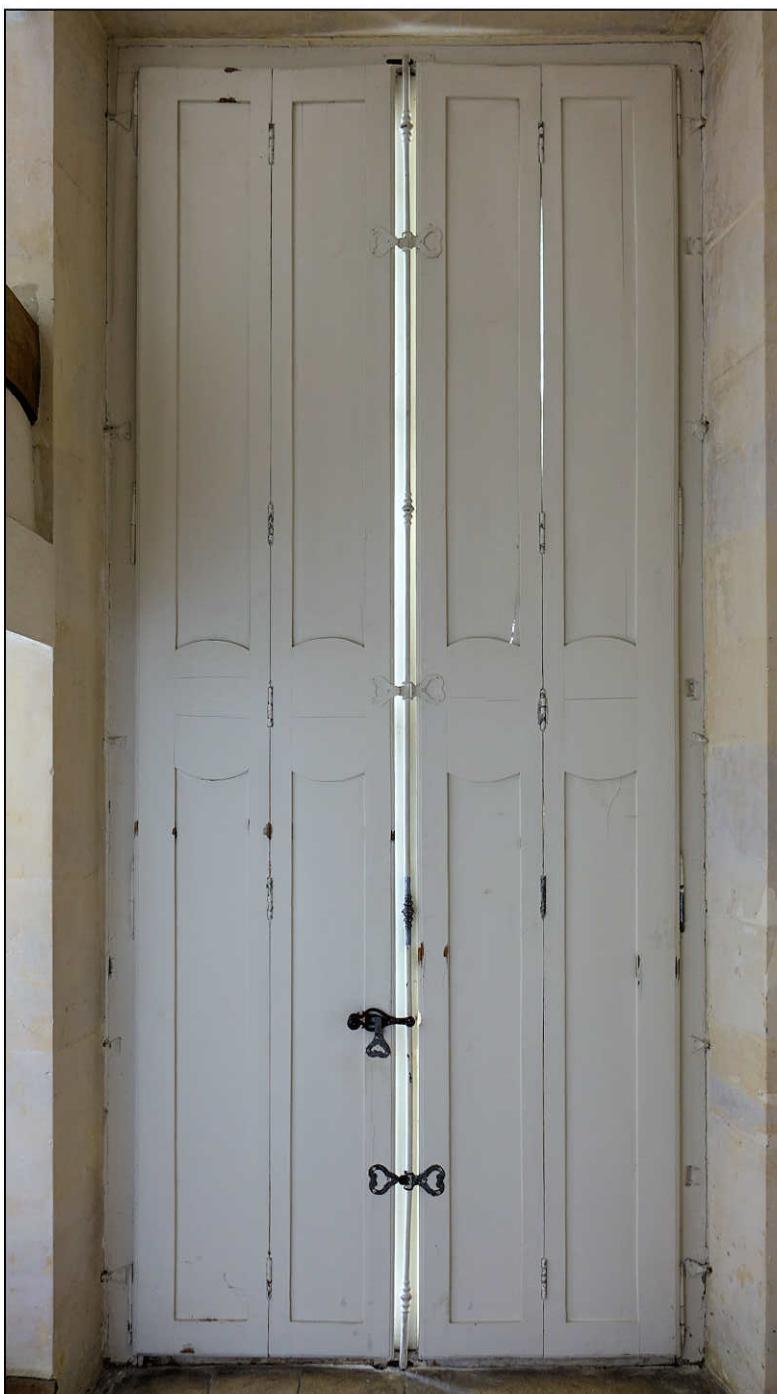
Fig. 8.1. Vue intérieure

Les volets sont montés traditionnellement sur le bâti dormant et le recouvrent par l'intermédiaire d'une feuillure. Nous verrons plus loin que ce détail revêt une certaine importance en fonction de leur emplacement. Ils sont brisés et composés de deux feuilles constituées d'un bâti séparé par une traverse formant un disque séparant deux panneaux. Cette disposition classique pour des croisées d'une certaine importance a fait l'objet d'observations intéressantes de la part de Roubo (fig. E.6) : « *Quelquefois pour plus de richesse, on met des ronds ou des losanges au milieu des volets au lieu de frises : ces ronds doivent être assemblés dans les battants à bois de fil, c'est-à-dire, du même sens que les battants, et non à bois de bout, parce qu'ils font moins d'effet étant moins larges ; au contraire lorsqu'ils sont couchés, ils sont sujets à se fendre, et par conséquent à se déjoindre. On assemble les ronds à bois de fil dans les battants avec des clefs que l'on colle dans ces mêmes ronds, et qu'on place dans leurs extrémités, afin qu'elles ne se découvrent point lorsqu'on vient à alléger les frises du milieu* »¹⁰. L'assemblage de ces traverses de près de 40 cm de haut à Bénouville n'est en effet pas sans difficulté puisqu'il faut pouvoir en maîtriser la dilatation. Elles sont assemblées ici traditionnellement en bois de fil avec deux tenons à chaque extrémité, chacun étant fixé par trois chevilles. La dilation ne pouvant se faire librement, les traverses présentent une longue fissure longitudinale (fig. 4.2, 7.5 et 8.1), d'où les conseils éclairés de notre savant menuisier.

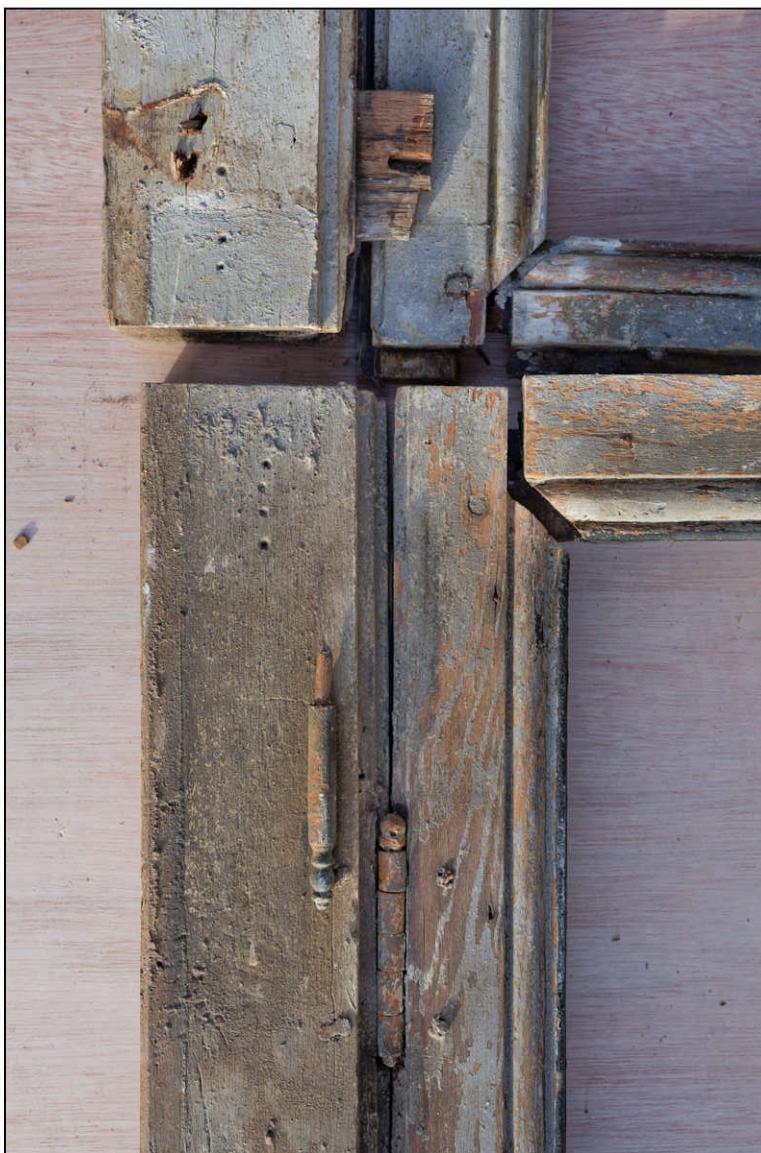
Fig. 10.4. Assemblages au niveau de l'imposte

Le bâti dormant, d'une hauteur de près de 3 mètres, est fait de deux parties liées par des faux tenons (fig. 10.4), ou prisonniers, permettant d'installer « l'imposte » dans son logement, de la maintenir par deux pattes de chaque côté (fig. E.11) et un boulon dans sa côte centrale (fig. 11.2), puis de monter et sceller traditionnellement la moitié inférieure de la croisée avec ses vantaux. Les montants de rive de ce bâti dormant ont le même profil que les croisées des autres étages (plan n°12 et 13). La traverse haute et la pièce d'appui moulurée en quart-de-rond du bâti sont montées en chapeau, mais cette dernière a été refaite à une époque indéterminée. Elle n'est pas chevillée, a été glissée « en tiroir » dans son logement et a un profil mal adapté (plan n°14).

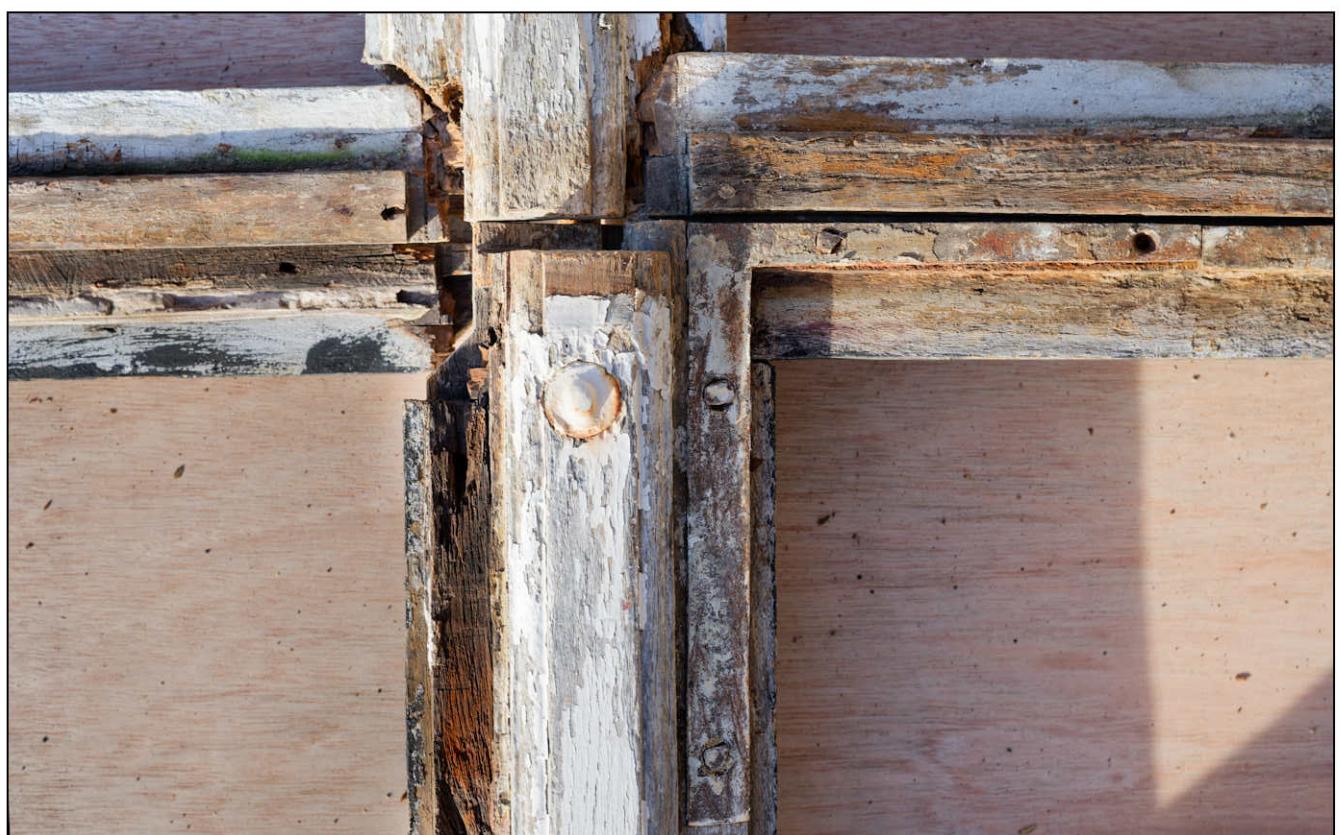
Fig. 11.4. Traverse "d'imposte" (détail des feuilles à verre extérieures)

Comme les croisées à grands carreaux, celles du 3^e étage étaient consolidées par des équerres vissées (larg. 257 mm, haut. 267 mm, branches 27 mm) sur les jets d'eau des vantaux. Des équerres (larg. 189 mm, haut. 215 mm, branches 14,5 et 22 mm, ép. 4,5 mm) aux branches moins larges et clouées renforçaient également les fines traverses hautes de ces vantaux (fig. 11.4 et plan n°16).

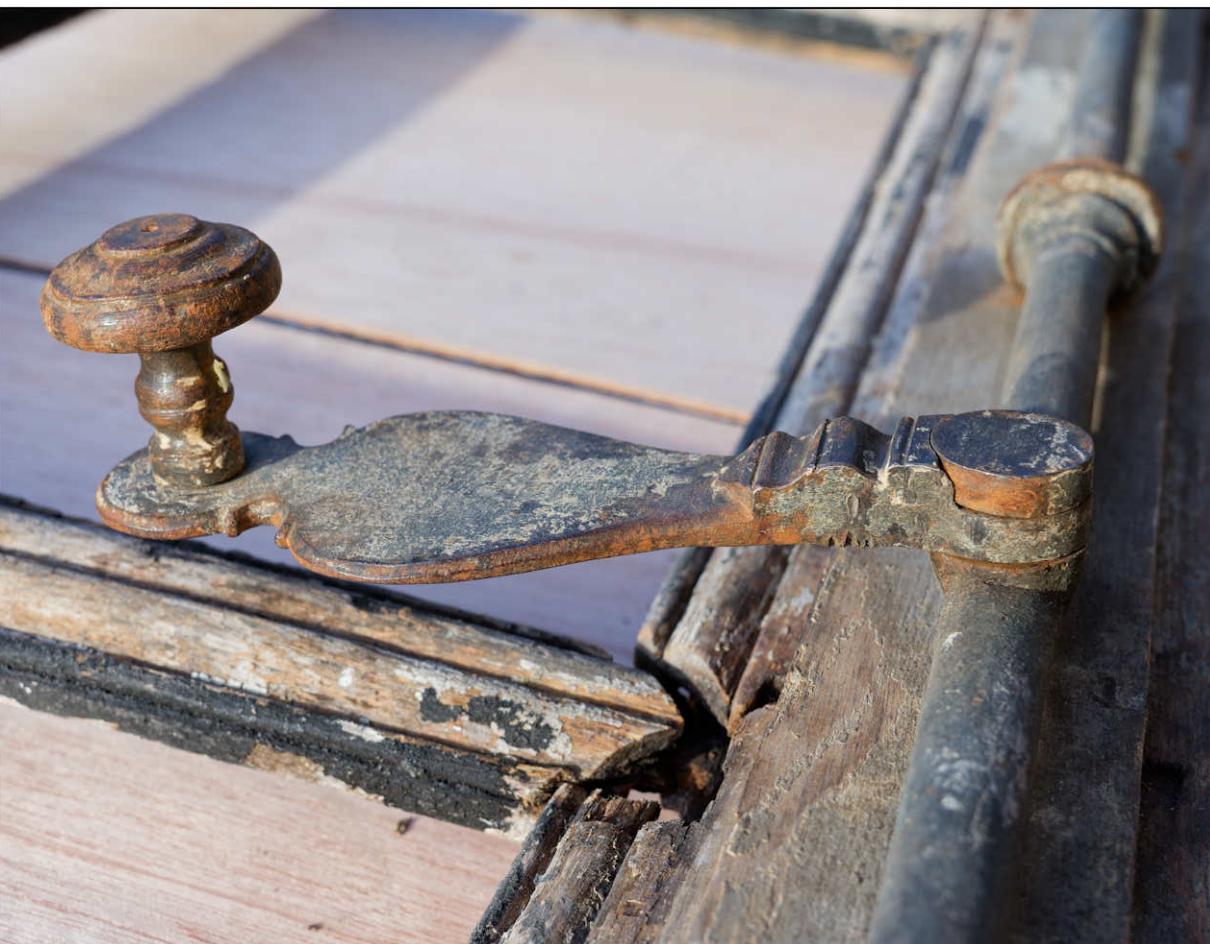
Fig. 12.4. Poignée d'espagolette

La serrurerie a elle aussi été simplifiée, mais conserve néanmoins des espagnolettes dont leur poignée et support ne sont plus ajourés, donc moins coûteux pour cet étage de service (fig. 12.4 et plan n°15)¹⁷.

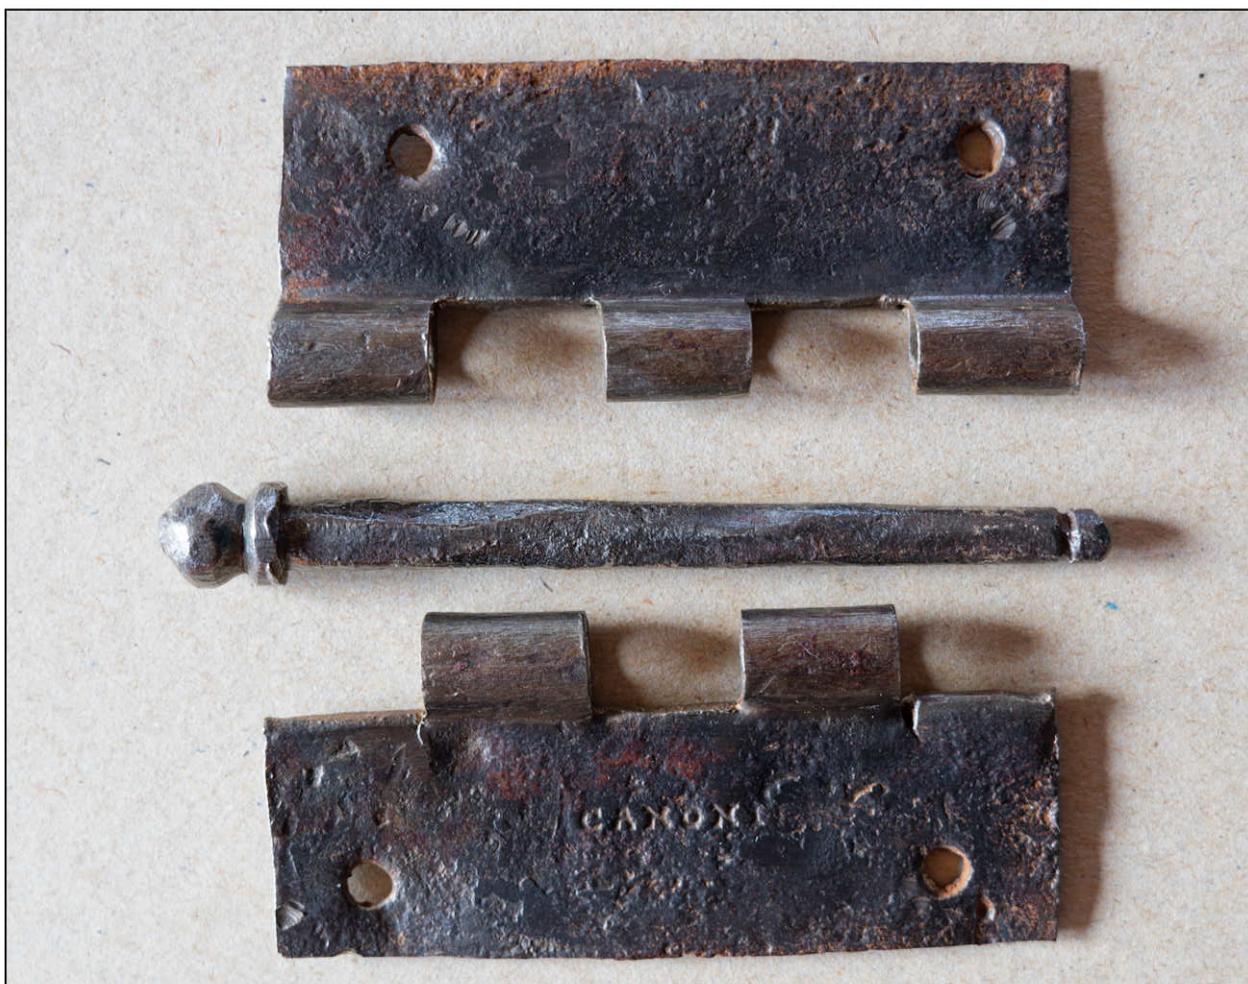
Fig. 13.2. Fiche à bouton "A. CANONIER"

A l'instar des autres croisées, la rotation des vantaux vitrés est assurée par des fiches à bouton (fig. 13.2) et celles des volets par des fiches à vases (fig. 13.1), ces derniers étant également pourvus de fiches à broches rivées (fig. 13.3) par articuler leurs feuilles. Ainsi que nous le présumions dans notre étude de 2024, les fiches à broche rivée ainsi que celles à bouton portent les marques de forgeurs stéphanois, sujet étudié pour Paris à la fin des années 1990 par Claude Landes et Michel Bourlier¹⁶, dont nous avons trouvé des exemples dans un château de la région de Thury-Harcourt (étude n°14024) et dans celui de Louÿe (étude n°27004). Les six fiches à bouton sont marquées « A. CANONIER » suivi d'une sorte d'étoile à cinq branches (planche n°13). Il s'agit d'Antoine Canonier. On sait par les recherches de Michel Bourlier qu'il s'est marié à Benoîte Tardy le 3 novembre 1726 et qu'il a exercé au XVIII^e siècle, sans plus de précision. Quatre fiches à broche rivée sont marquées « VERON LECADET » précédé d'un grand A posé couché, la tête orientée vers la gauche. Il s'agit d'Antoine Veron, marié à Catherine Furet, à vingt-quatre ans, le 11 janvier 1763. Il a exercé durant le troisième tiers du XVIII^e siècle, soit la période de construction du château. Une autre fiche à broche rivée est marquée d'un signe non déterminé suivi de « AN ». Aucun poinçon répertorié ne correspond à ce graphisme. Le patronyme le plus proche est ANCELIN qui a donné plusieurs forgeurs de fiches exerçant dans la seconde moitié du XVIII^e siècle, mais leurs marques étaient différentes (les forgeurs avaient parfois plusieurs marques). Enfin, une dernière fiche à broche rivée ne porte aucune trace. Leurs mortaises sont réalisées en perçant un trou de 5 mm à chacune de leurs extrémités, puis un à plusieurs trous intermédiaires, voire des trous en biais, avant de dégager au bédane le reste de bois de l'épaisseur de l'aile à entailler (fig. 12.1 à 12.3).
