# BONNEBOSQ (Calvados)

Ancien presbytère

Croisée à coulisses

1687

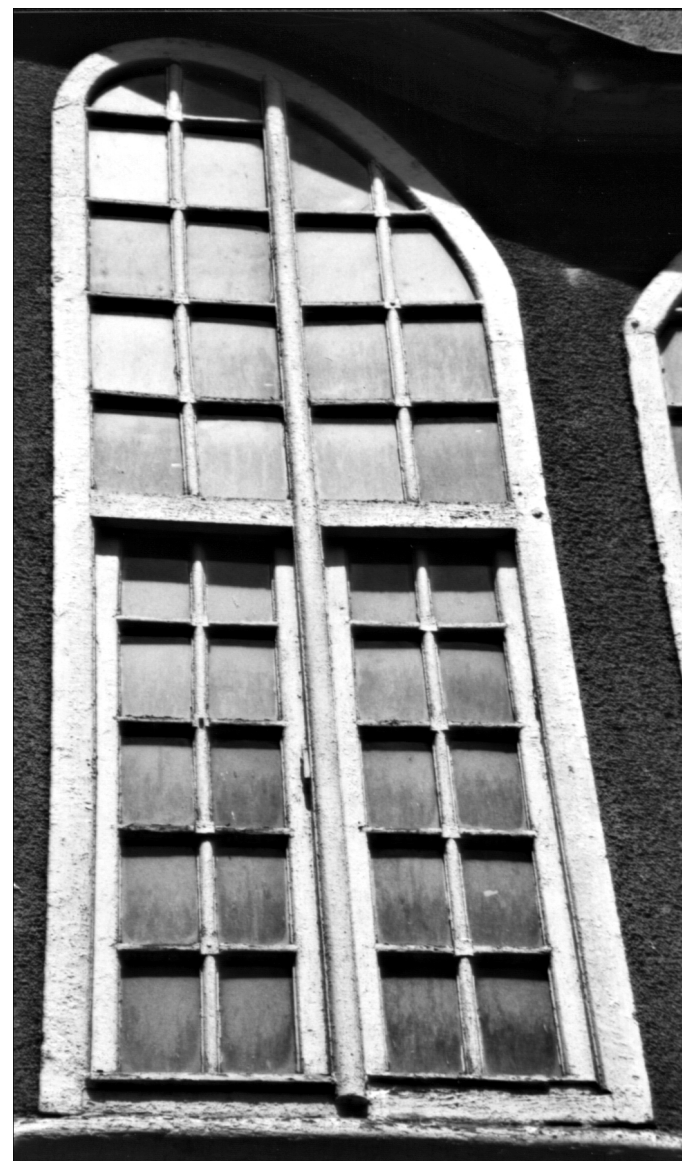
Fig. E.10. Rennes, 16 rue le Bastard, cour intérieure, escalier, croisée à coulisses selon Roubo.  
(© A. Tiercelin, 1998)

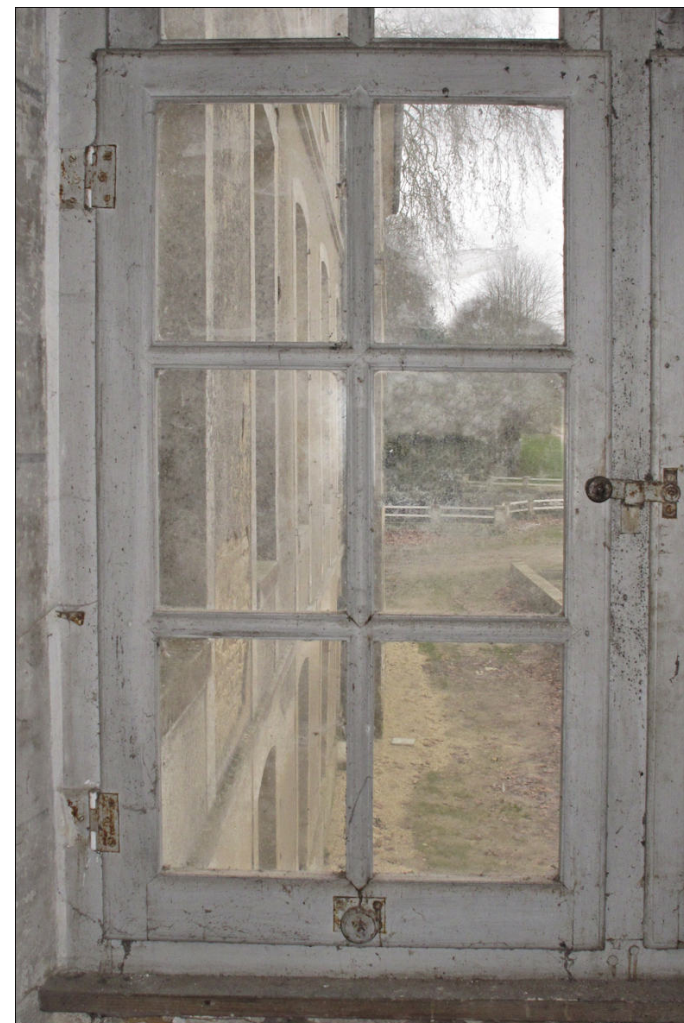
Fig. E.20. Région de Caen, croisée à coulisses modifiée pour ouvrir ses vantaux vitrés à la française. (© A. Tiercelin, 2012)

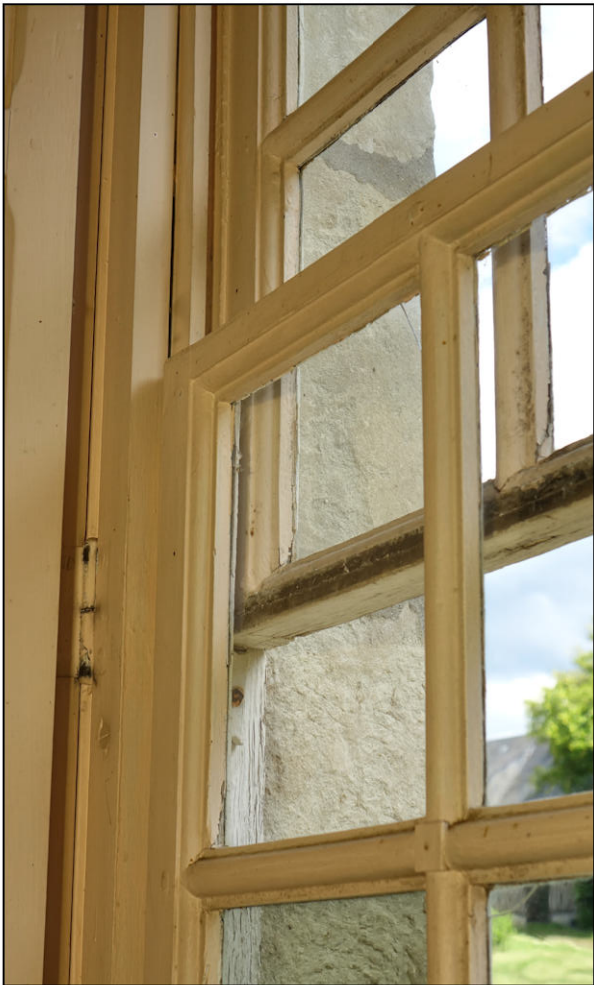
Fig. 2.4. Liaison "attrape-mouches"

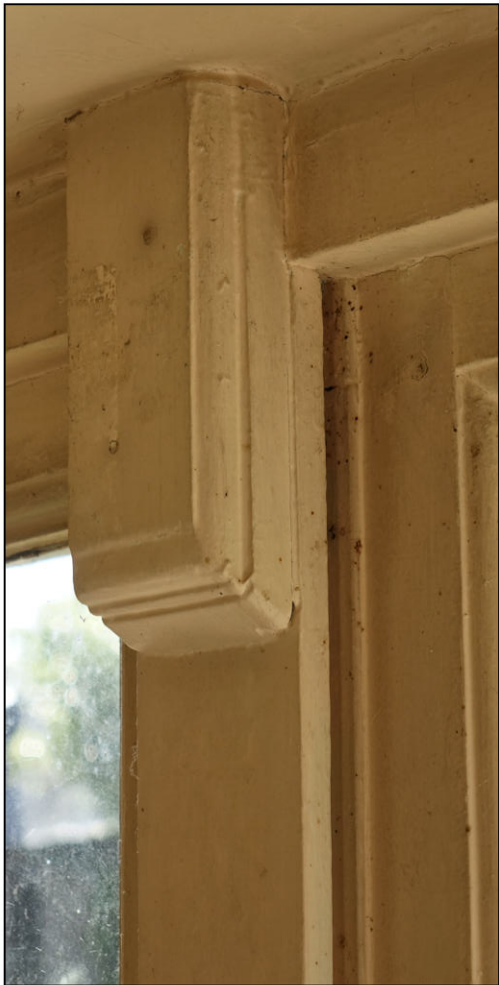
Fig. 2.5. Tête moulurée du meneau

Elle est également utilisée à Bonnebosq où le meneau est constitué de deux pièces l'une sur l'autre de haut en bas (plan n°4). En partie inférieure, le montant intérieur rainuré est chevillé sur le meneau (fig. 3.6). En partie supérieure, la barre à queue est raccordée à ce montant par une queue d'aronde, est entaillée pour être mise en place après le montage des châssis coulissants (fig. 3.4) et est fixée par une vis (fig. 4.4, croisée est)<sup>28</sup>. En tête, la barre à queue doit être assemblée par un tenon avec la traverse haute du bâti dormant, mais sa liaison est masquée par la masse moulurée (fig. 2.5).

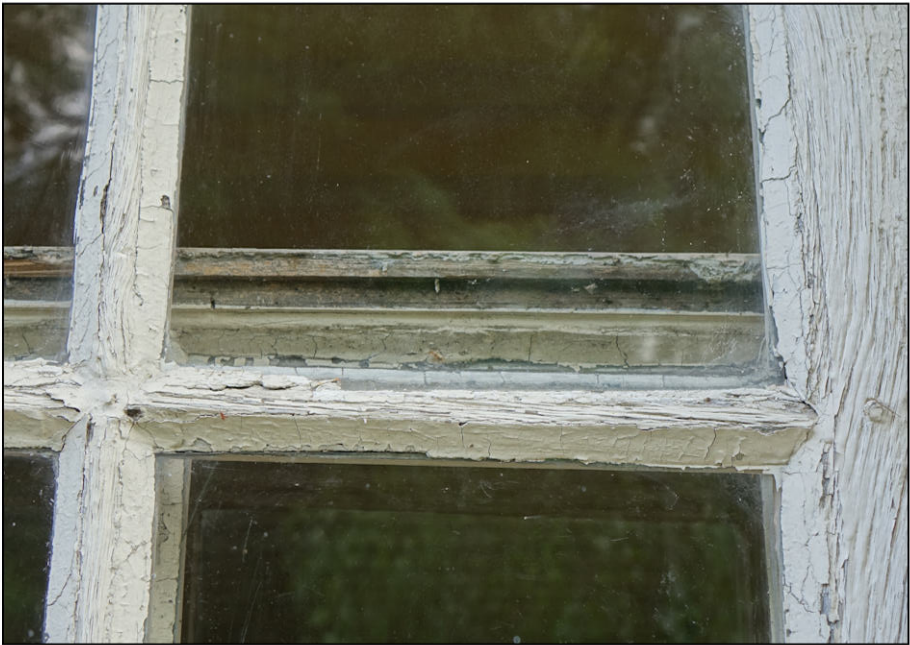
Fig. 3.1. Liaison "attrape-mouches"

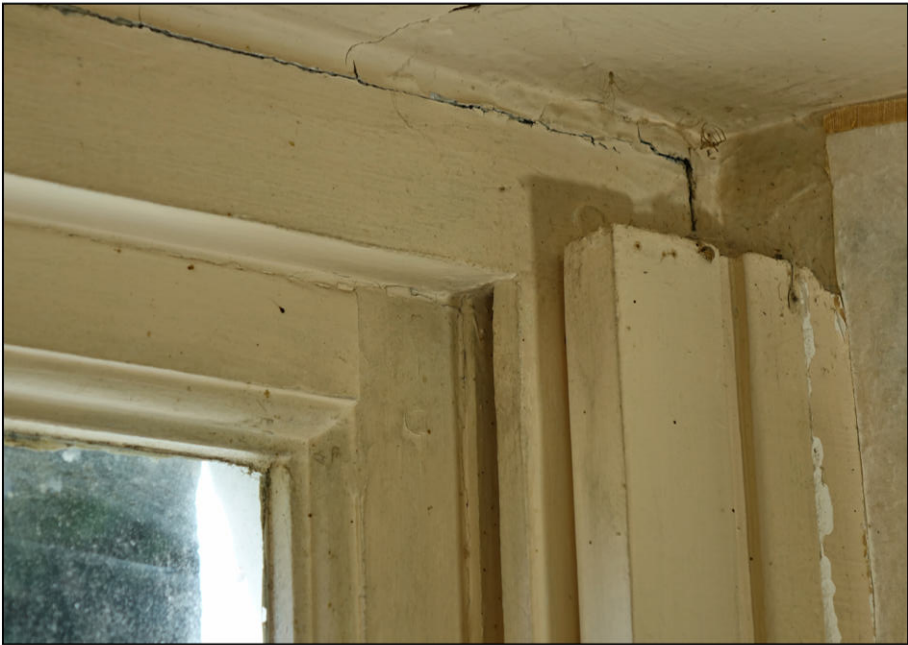
Fig. 3.2. Traverse en chapeau du bâti dormant

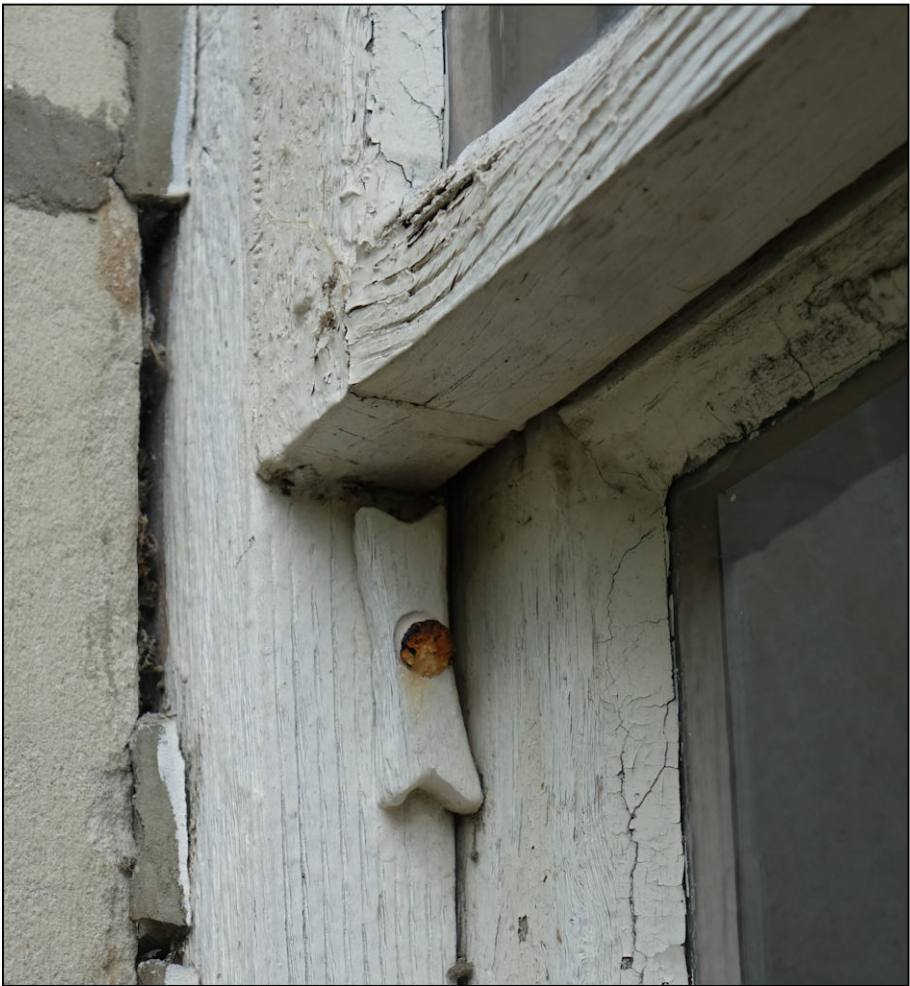
Fig. 3.3. Taquet

A Bonnebosq, il n'y a pas de traverse d'imposte. La rainure est donc arrêtée sous les châssis du haut (fig. 3.3).

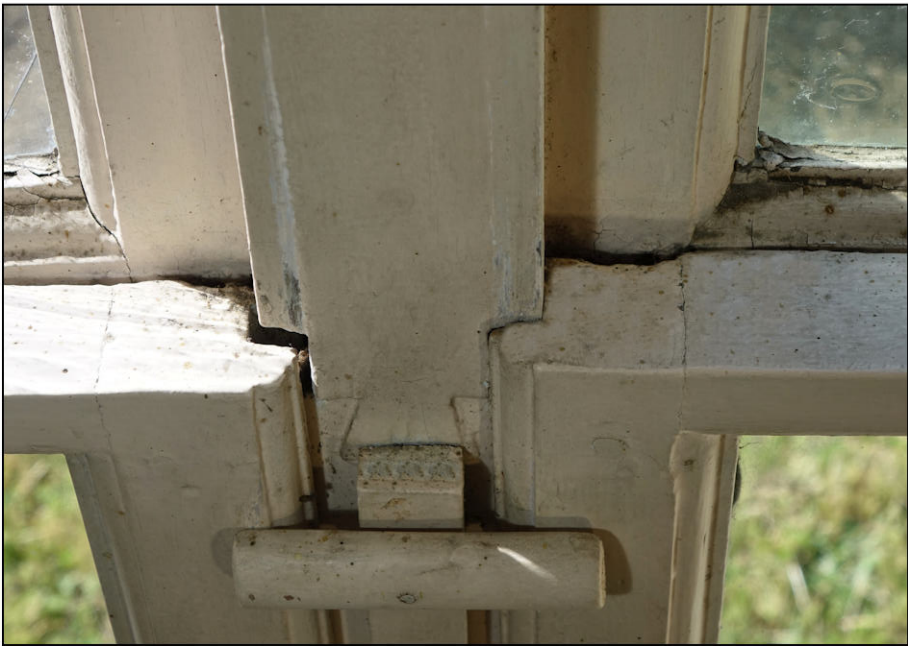
Fig. 3.4. Pied de la pièce à queue

28 Sur la croisée sud, la vis a été supprimée, mais on devine son emplacement sous la peinture (fig. 3.4).

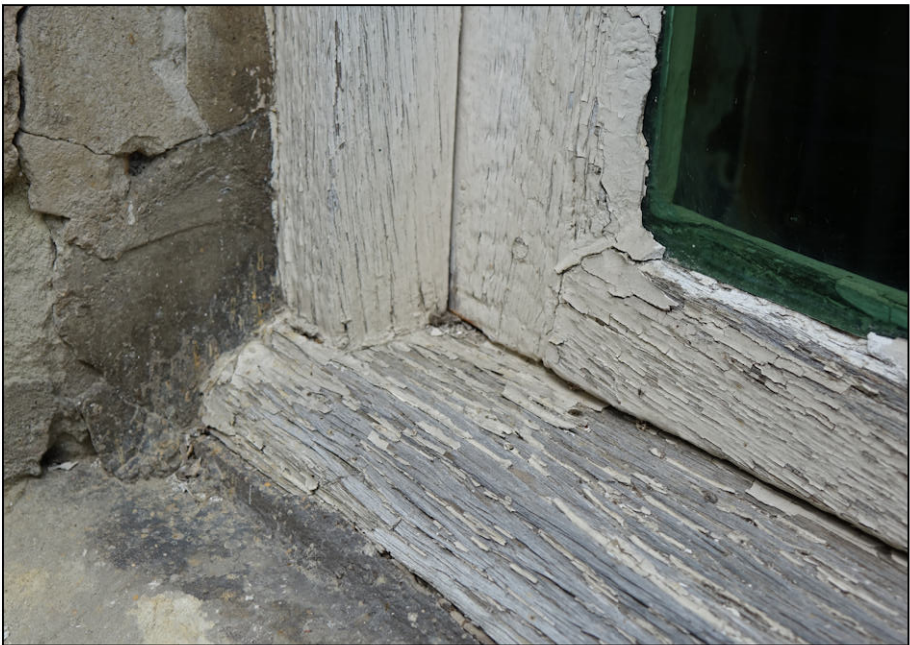
Fig. 3.5. Pièce d'appui

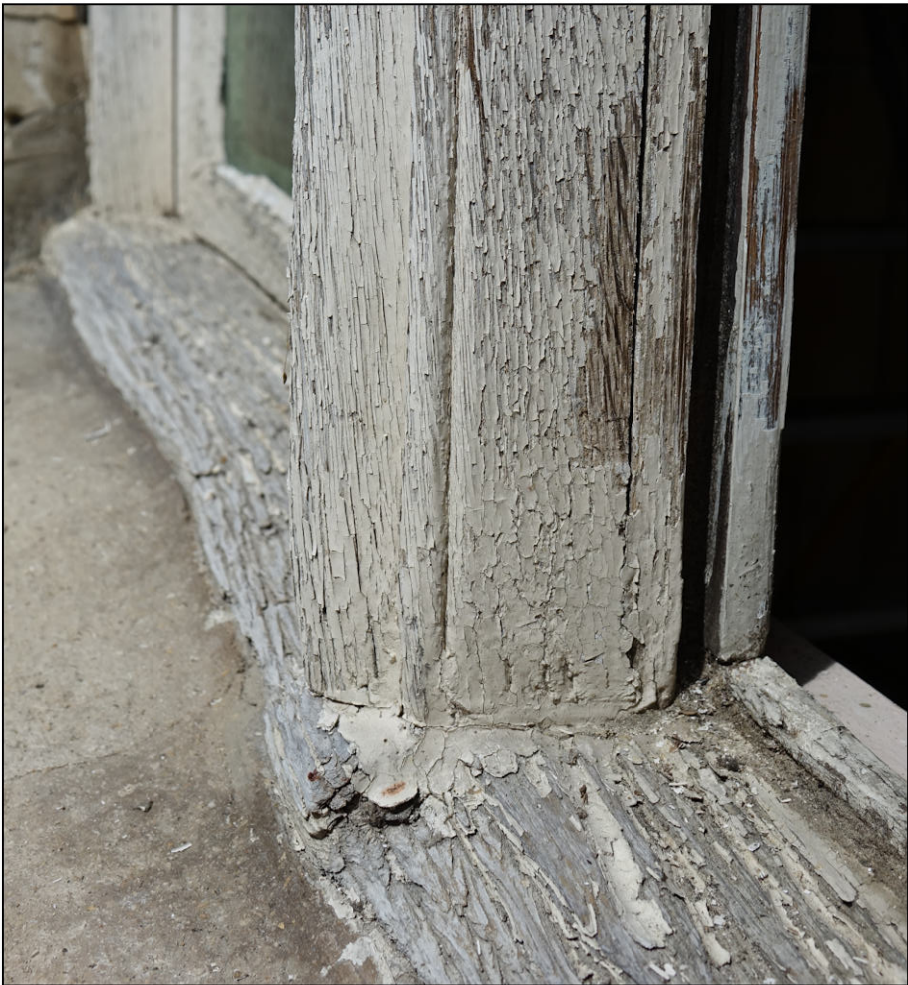
Fig. 3.6. Meneau et pièce d'appui

A Bonnebosq, le meneau a une épaisseur de 101 mm pour une largeur de 73 mm. Il est mouluré d'un tore accosté de deux baguettes dont l'extrémité supérieure est flottée sur la traverse haute (fig. 4.1), le dormant étant moins épais. Son pied est amorti sur une masse carrée taillée dans la pièce d'appui (fig. 3.6).

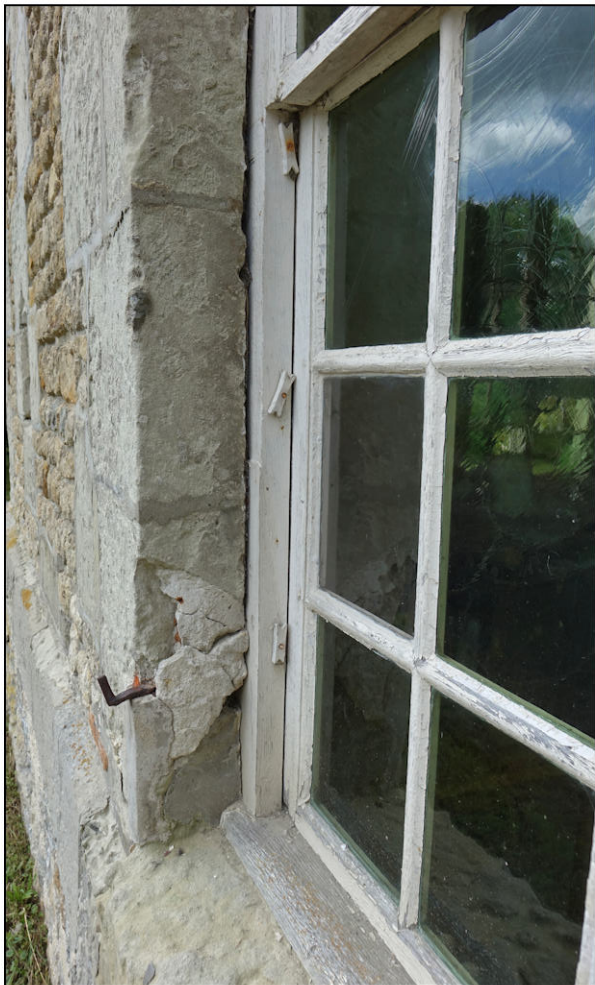
Fig. 4.3. Taquets

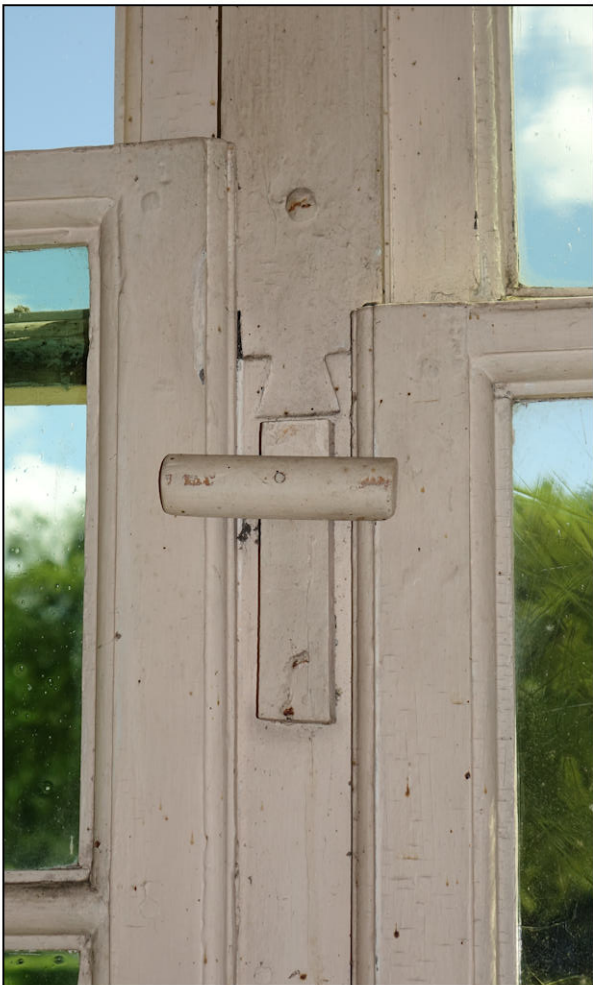
Fig. 4.4. Pièce à queue

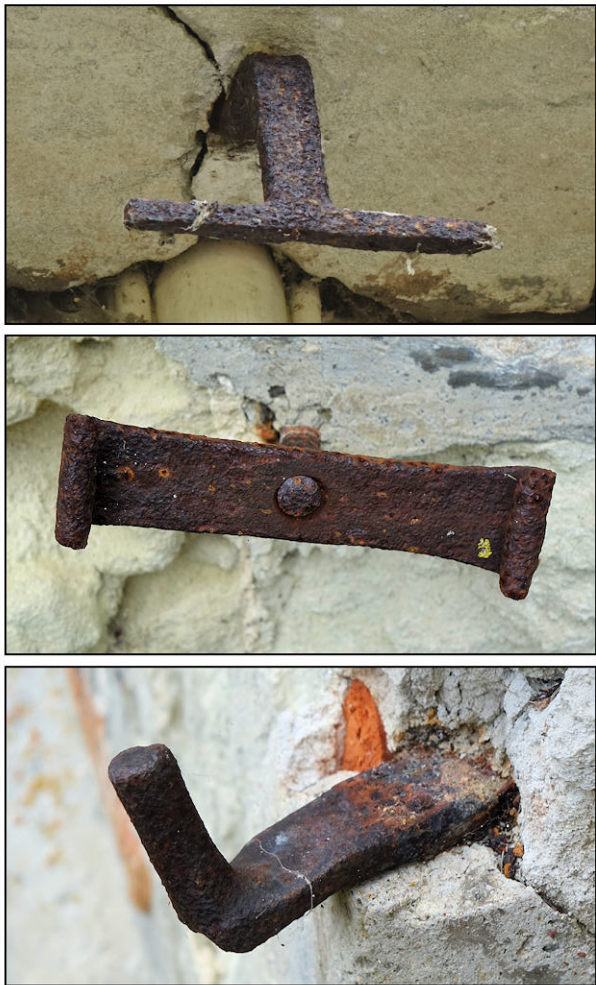
Fig. 4.5. Ferrures des contrevents
