# Région de CARENTAN (*Manche*)

## Manoir

## Croisée

*Deuxième quart du XVI<sup>e</sup> siècle*

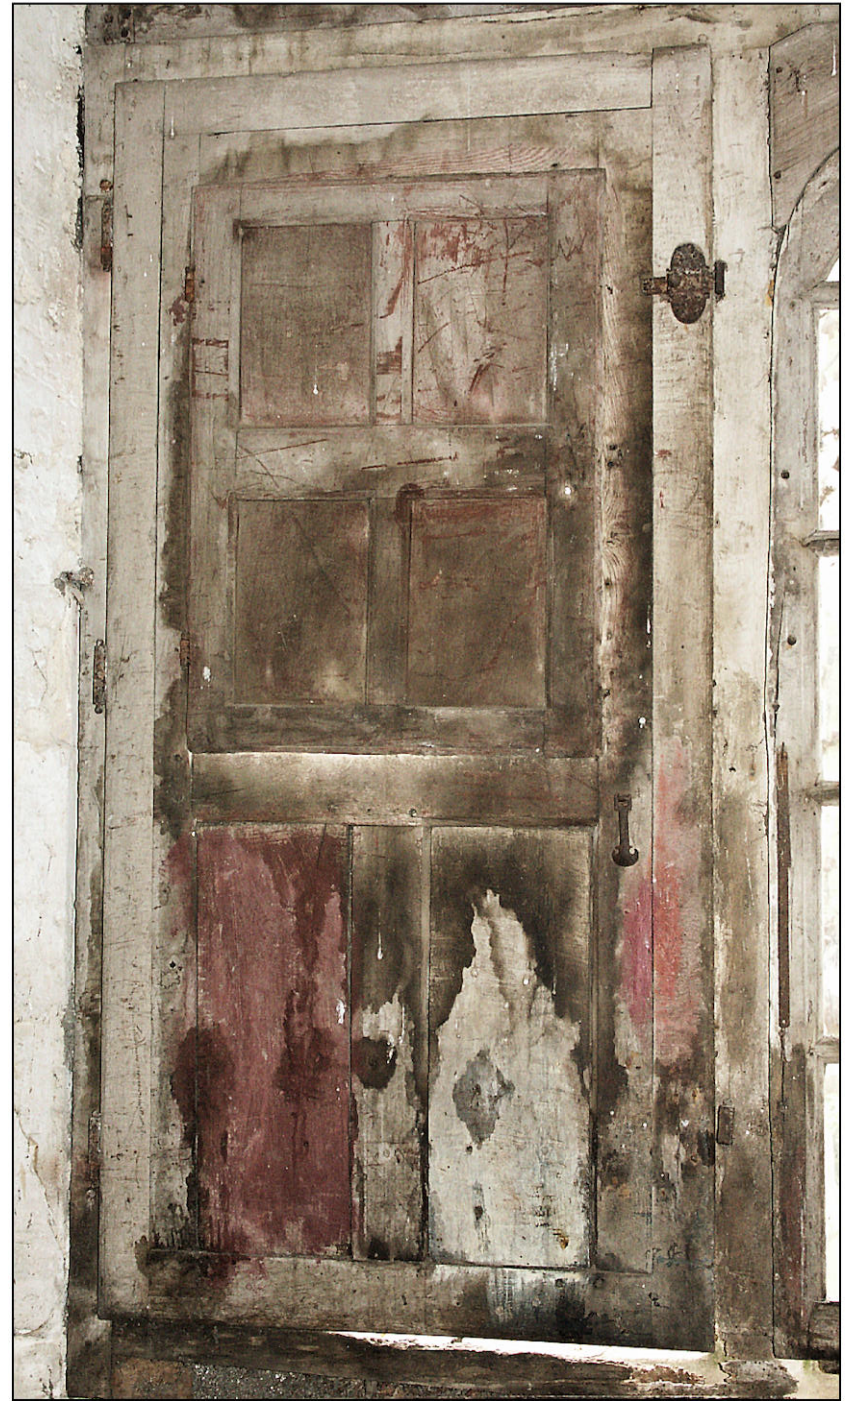
Fig. 2.2. Vantail inférieur gauche

Seul un vantail est conservé (plan n°3). Son pourtour a été découpé pour l'intégrer dans un nouveau bâti et sa partie basse semble avoir été remaniée (fig. 2.2). Il est constitué d'un cadre renforcé par un panneautage conséquent, ce dernier étant sensiblement équivalent à la hauteur du vitrage, cas fréquent sur les vantaux les plus anciens. Au contraire des volets, dont le parement extérieur ouvragé est visible durant la journée lorsqu'ils sont ouverts, il est décoré d'une légère mouluration portée uniquement sur l'extérieur du panneautage. Son usure est telle qu'il est difficile d'identifier avec certitude le profil de la moulure initiale (plan n°6, section D-D). Il pourrait s'agir d'un chanfrein, d'une gorge, voire plus curieusement d'un talon. Une plate-bande simple, qu'on ne retrouve pas sur les volets, complète ce modeste programme (fig. 3.3). A l'intérieur, une autre moulure en forme de talon est visible sur ce panneautage. Elle semble toutefois correspondre à une modification des dispositions initiales. Elle est limitée au compartiment droit comme à la rive gauche du montant intermédiaire et se situe en retrait du panneau, même si les deux panneaux présentent une curieuse saillie de 2 à 3 mm qui pourrait faire douter de leur authenticité. On le voit, le remaniement de la partie inférieure du vantail pose quelques interrogations. La restitution proposée sur les plans est basée sur les dispositions du panneau gauche, plus cohérentes.

Quant au volet inférieur gauche, il fermait par une targette. On peut encore deviner la forme ovale de sa platine et voir les pointes de sa gâche (fig. 2.2). Une targette de ce type est par ailleurs visible sur une petite fenêtre<sup>3</sup> contiguë à la croisée (planche n°5). La forme ovale, simple à réaliser, apparaît donc tôt dans le XVI<sup>e</sup> siècle.

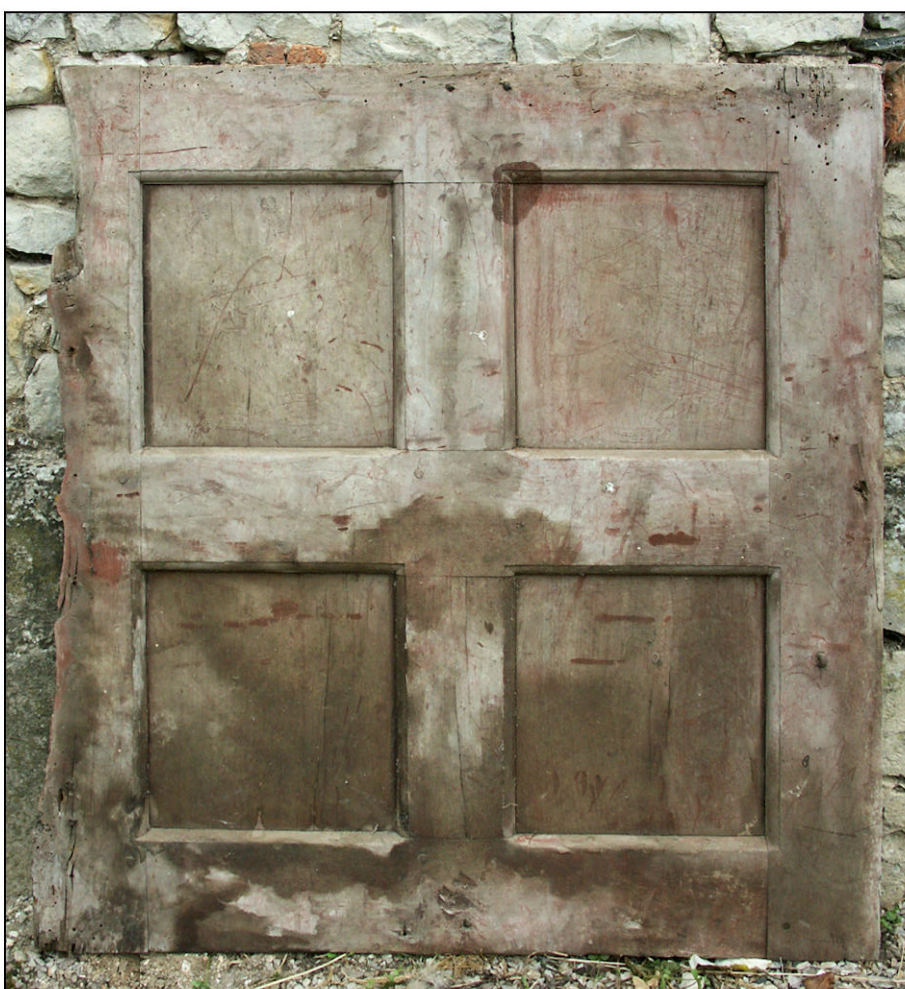
Fig. 2.3. Volet supérieur gauche (intérieur)

Heureusement conservés dans leur intégralité, ils sont composés d'un bâti divisé par un montant et deux traverses intermédiaires délimitant quatre petits panneaux (fig. 2.3 et 2.4, plan n°1). La technique permet de réduire la largeur des panneaux pour leur éviter un jeu excessif et d'accroître la rigidité des ensembles formés. Au-delà, il s'agit d'un exemple précoce de volet à petits compartiments délaissant la tradition médiévale des panneaux hauts et étroits. Elle connaîtra un franc succès durant la deuxième moitié du XVI<sup>e</sup> siècle et la première moitié du suivant.

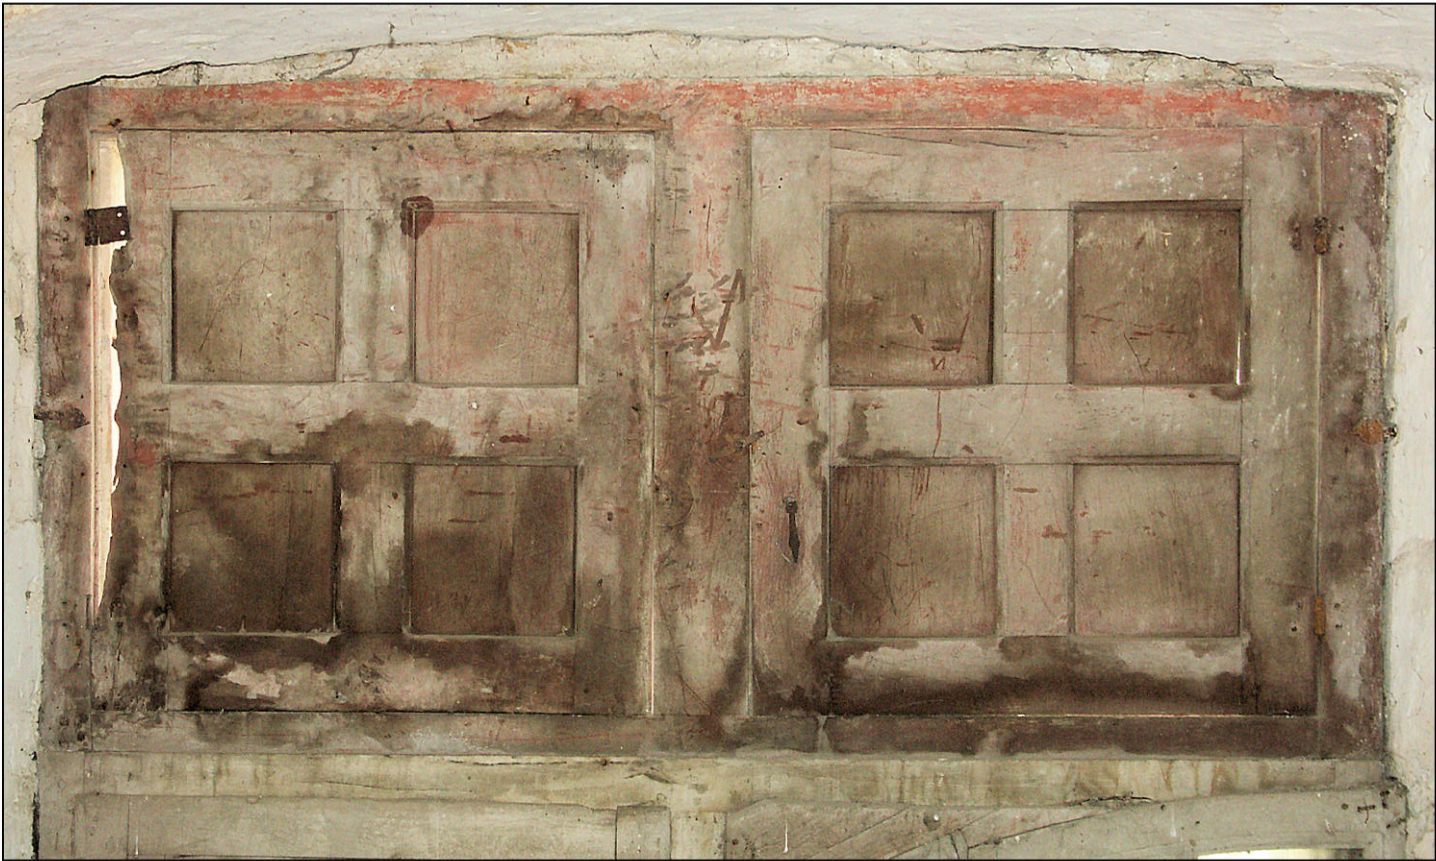
Fig. 3.1. Volets supérieurs

Le dormant, mutilé, n'a conservé que ses deux compartiments du haut qui sont composés d'éléments simples, assemblés à tenons et mortaises, dans lesquels court une feuillure intérieure périphérique permettant d'encastrer totalement les volets (Fig. 3.1 et plan n°1). Ses sections sont faibles pour ne pas déborder le nu des tableaux de la fenêtre. Ainsi, la largeur du montant intermédiaire, inférieure à celle du meneau en pierre, n'est-elle guère propice à l'étanchéité du dormant (plan n°5).

Alors qu'il est difficile de détecter à l'œil nu la moindre trace de peinture sur les croisées de cette époque, les parements étant souvent érodés, les vestiges étudiés ici montrent clairement l'utilisation d'une peinture à l'ocre rouge qui s'étendait aux deux faces de la croisée<sup>5</sup> (fig. 1.5, 3.1, 3.2 et 5.4).

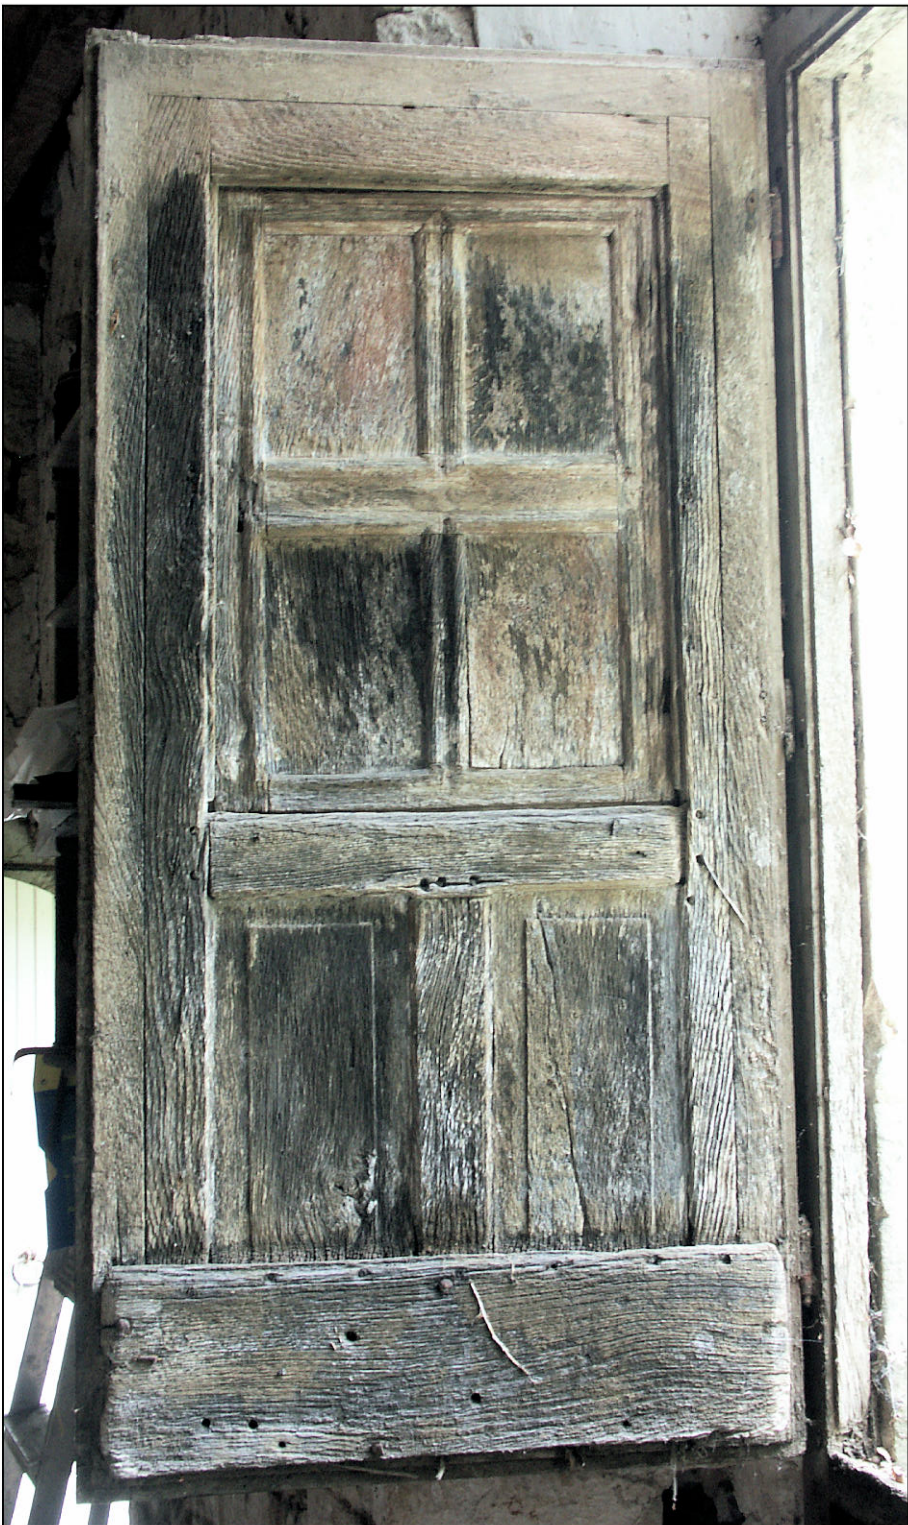
Fig. 3.3. Vantail inférieur gauche

Hormis cette caractéristique, dont il faut souligner la précocité de mise en œuvre, le volet reprend le décor appliqué sur les autres, mais son adaptation y est moins réussie du fait de ses éléments trop fins, notamment son montant intermédiaire quelque peu sous-dimensionné. L'étroitesse des sections a d'ailleurs conduit le menuisier à arrêter ses élégis pour les raccorder au ciseau plutôt qu'à les pousser jusqu'aux extrémités et à rapporter des éléments pour retourner la doucine (fig. 3.3).

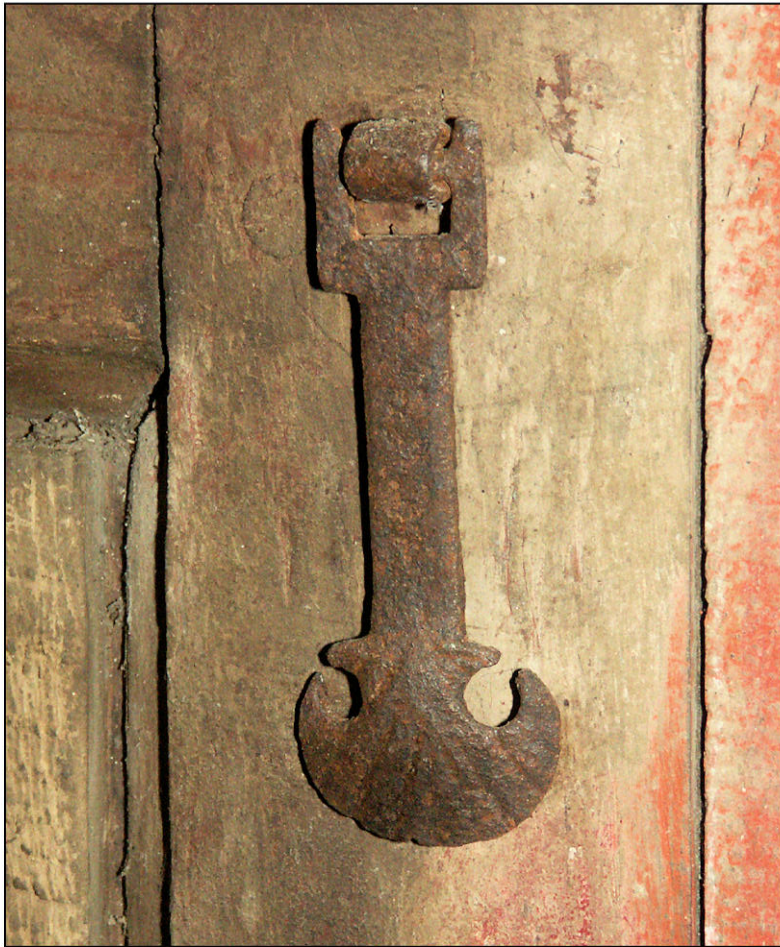
Fig. 4.1. Pendeloque

Les volets du haut et le vantail vitré du bas sont manœuvrés par l'intermédiaire de pendeloques (fig. 4.1 et 4.2). Elles sont ici pleinement justifiées pour assurer la préhension des volets alors qu'on les observe fréquemment pour compléter des targettes ou des loquets. En haut, elles prennent la forme d'une longue feuille stylisée et en bas d'une coquille Saint-Jacques<sup>4</sup>.

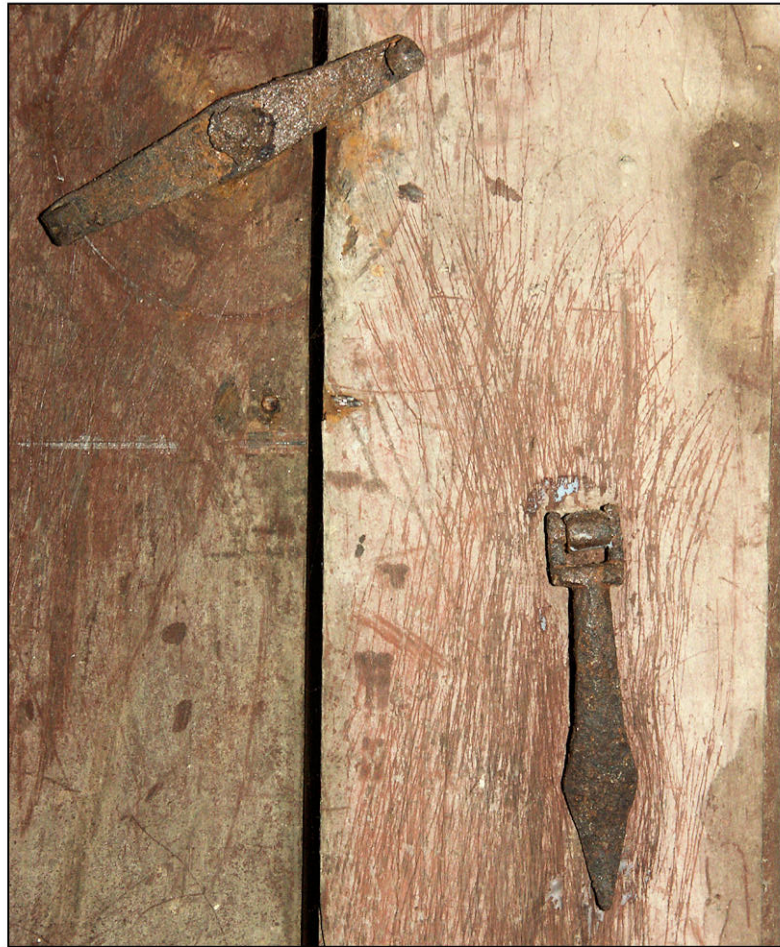
Fig. 4.2. Tourniquet et pendeloque

Le volet droit des compartiments supérieurs ferme par un simple tourniquet ferré sur le dormant (fig. 4.2.). Une empreinte circulaire et la trace d'un axe permettent de mettre en évidence le même système pour le volet gauche. Aucune trace de platine n'ayant été détectée sur le battant du vantail vitré inférieur, il est vraisemblable que cette conception s'étendait également aux vantaux vitrés malgré la modestie du système au regard de la qualité de la croisée. La présence d'une pendeloque, ici et sur les volets, renforce cette hypothèse.
