# LA CHAPELLE-DU-LOU-DU-LAC (Ille-et-Vilaine)

## Château du Lou du Lac

### Châssis

1657

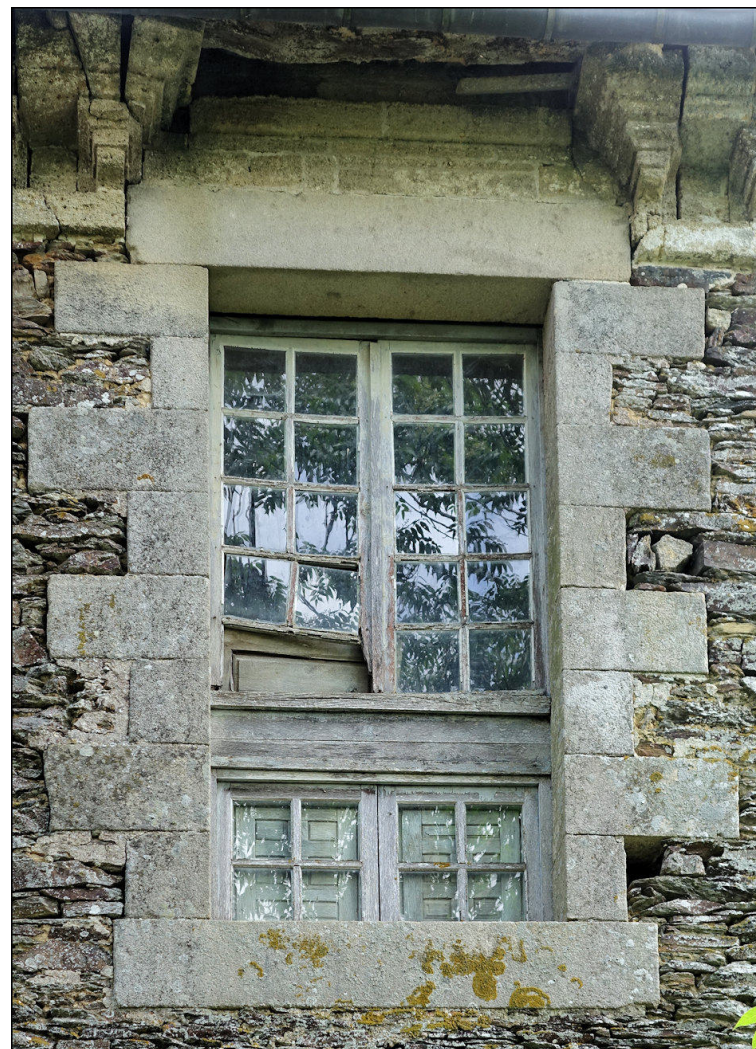
Fig. E.2 – Fenêtre de l'escalier (façade ouest, niveau 3)

Le châssis le plus important est conservé au premier niveau, en façade est (fig. 1.1, 1.4 et planche n°2, réf. 2134<sup>6</sup>). Il conserve son bâti dormant, un vantail vitré et un volet sur les deux qui composaient l'ensemble. Il a perdu en outre une partie de sa serrurerie. Ce châssis sera étudié en détail et fera l'objet d'une restitution. A ce même niveau, quelques éléments secondaires d'un châssis du XVIIe siècle subsistent également (réf. 2135). Au niveau suivant, deux volets sont conservés : le premier dans le dégagement qui jouxte l'escalier secondaire et les latrines (fig. 3.4, réf. 2243) et le second dans les latrines (fig. 3.5 et 3.6, réf. 2252). Enfin, un volet est aussi conservé dans l'escalier principal (fig. 3.1 à 3.3 et E.2, réf. 2313).

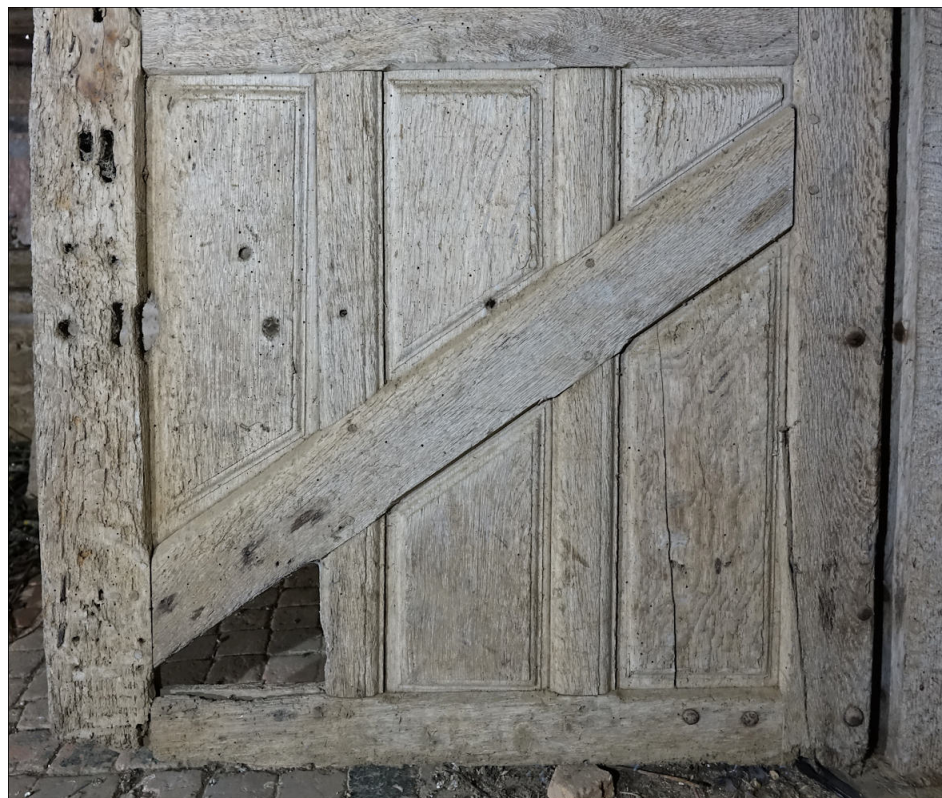
*Fig. E.3 – Registre du bas d'une porte à panneaux avec écharpe assemblée (combles). L'écharpe à l'envers montre que son sens a été inversé.*

Le château conserve un grand nombre de vantaux attribuables à son édification en 1657 et certains qui pourraient provenir du manoir de 1571, comme le vantail à double écharpe assemblée selon un type couramment utilisé en Bretagne au XVIe siècle (fig. E.3).

Une douzaine peut être regroupée dans une campagne de travaux commune aux châssis de fenêtres étudiés précédemment et à l'origine de l'extension du château. Ils sont montés à recouvrement sur un dormant et sont constitués d'un bâti subdivisé par un réseau de montants et traverses délimitant des petits panneaux à plate-bande sur le parement et à glace sur le contre-parement. Le décor des panneaux est le même que celui des volets (fig. 4.2), sauf en partie centrale où le panneau peut affecter aussi une forme en « violon » ou en cœur (fig. 4.1 et 5.1). Les moulures adoptées sont également les mêmes, mais leur répartition est différente et plus inattendue. Sur les volets, les moulures qui pouvaient filer d'un assemblage à un autre étaient profilées en quart-de-rond, alors que les autres étaient des chanfreins arrêtés (fig. 2.4). Sur les portes, les quarts-de-rond sont réservés aux seuls montants intermédiaires (fig. 5.4). Toutes les autres rives sont profilées en chanfrein arrêté, mais surtout les chanfreins sont également interrompus sur les traverses en raccordement avec les deux montants du bâti (fig. 5.2, 5.4 et 5.6), selon une méthode qui n'est justifiée que par des considérations esthétiques, qui n'est pas réalisée sur les volets et n'est généralement pas employée par les menuisiers (voir la méthode traditionnelle sur la fig. E.3).

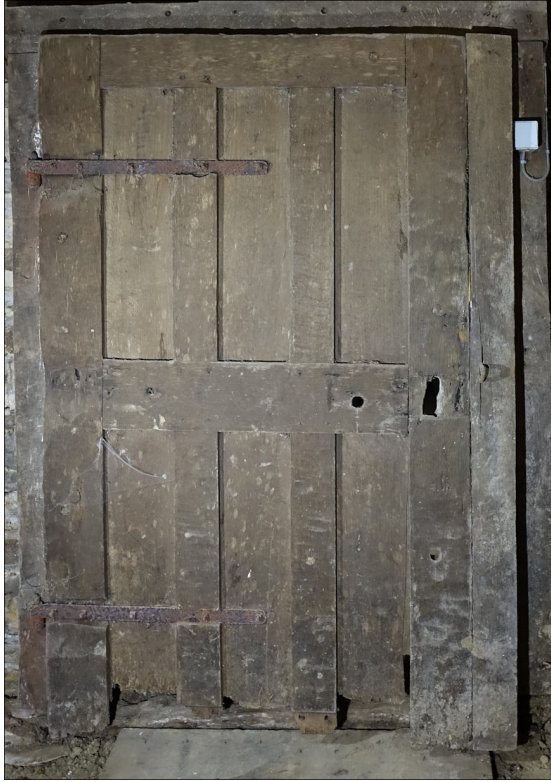
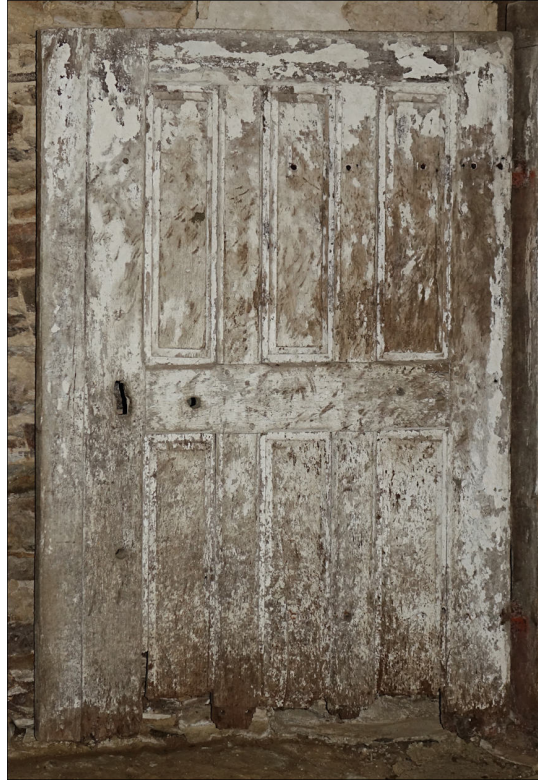
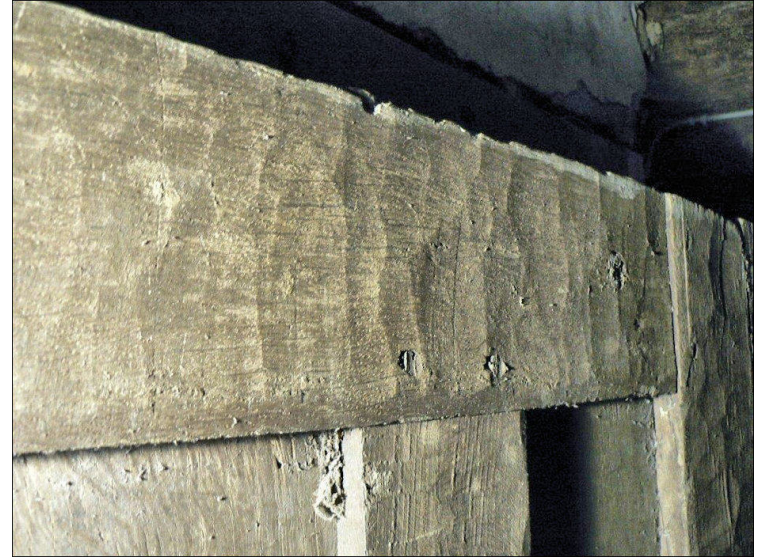
*Fig. E.4 (a, b et c) – Vantail de porte du premier niveau, en réemploi.  
A noter le traitement de son revers en c avec un outil de type hache ou herminette.  
Photo c, Bernard Leprêtre*

<sup>9</sup> A noter le traitement du revers de ce vantail, dressé avec un outil de type hache ou herminette. La même façon de faire pour dresser des parements arasés de châssis de fenêtre était employée aux manoirs de Valette à Bocé (étude n°49007) et des Mathurins à Lisieux (Calvados), tous deux du XVIe siècle.

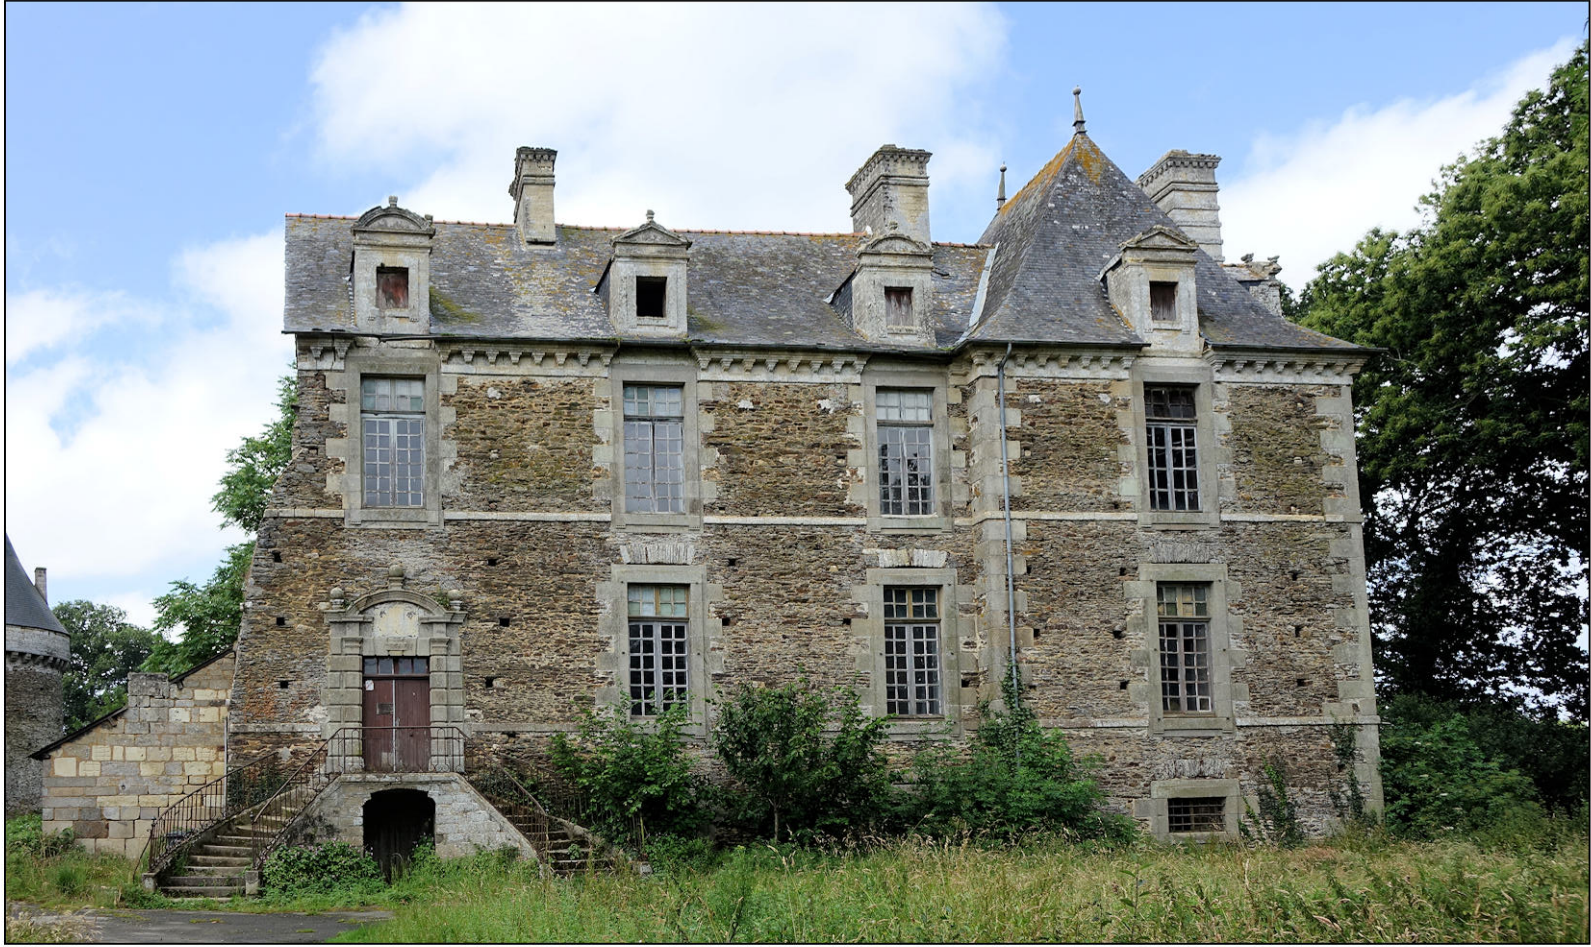
Fig. 1.1. Façade est

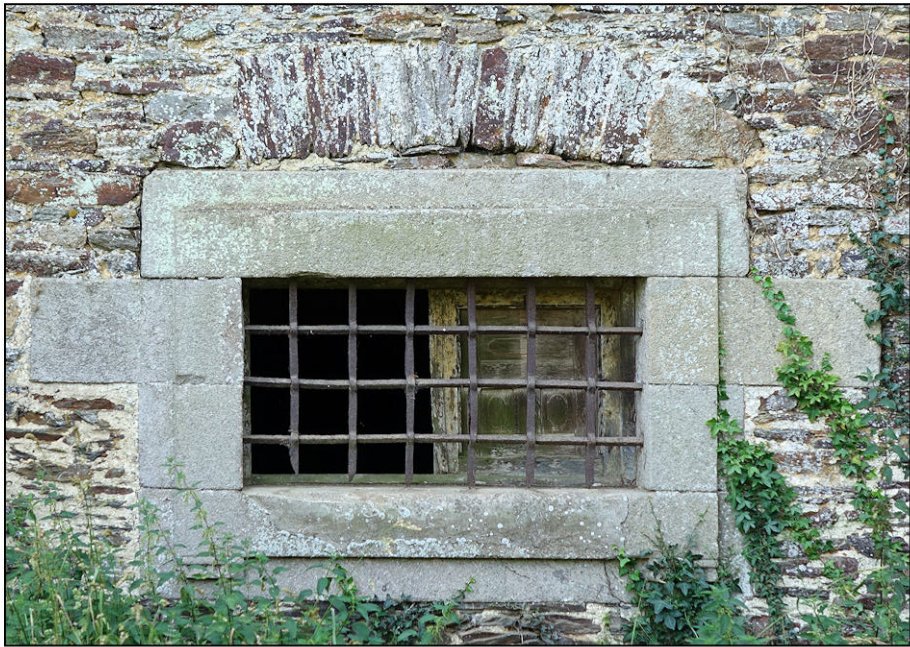
Fig. 1.4. Fenêtre du niveau 1 (façade est / 4e travée)

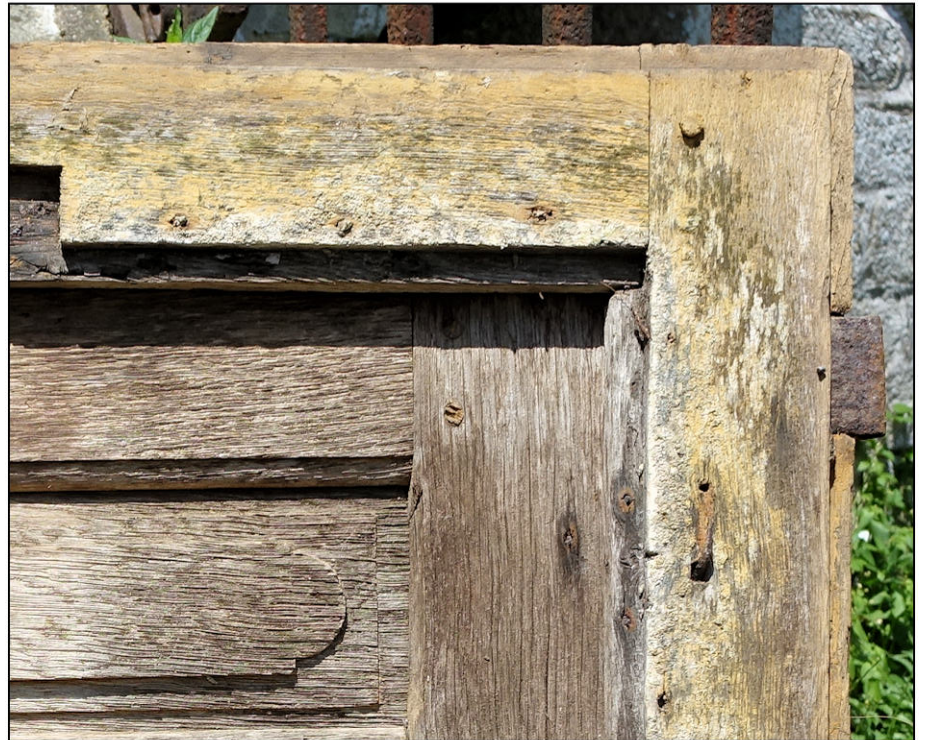
Fig. 2.2. Vantail vitré et volet / détail extérieur

La feuillure extérieure des vantaux vitrés indique qu'ils recevaient des vitreries mises en plomb, mais les nombreuses traces de clous et autres fixations dues à l'utilisation de ce niveau semi-enterré ne nous ont pas permis d'en retrouver le dessin d'origine (fig. 2.2 et 2.4, plan n° 5).

L'extérieur du châssis montre d'importantes traces d'une peinture à l'ocre jaune (fig. 2.2 et 2.4). La couleur est largement attestée à cette période et on peut penser qu'il s'agit de la peinture d'origine. On observe toutefois une peinture du même type sur une des croisées du XVIIIe siècle (planche n°4 de l'étude n°35013).

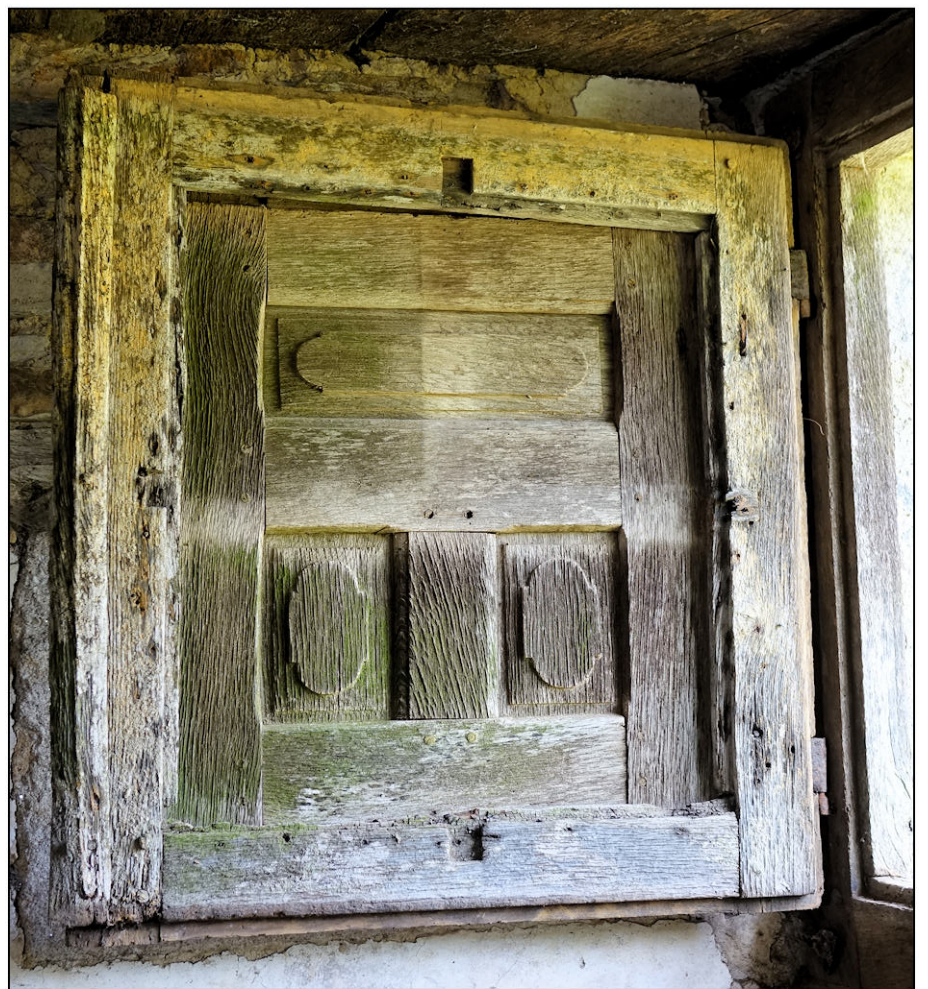
Fig. 2.4. Elévation extérieure

Seul le volet gauche est conservé. Il est constitué d'un bâti assemblé à tenons et mortaises non traversées, lequel est divisé par une traverse et un montant intermédiaires délimitant trois panneaux répartis de la façon suivante : deux panneaux verticaux surmontés par un panneau horizontal (fig. 2.5). A l'intérieur, les volets sont dénués de toute décoration. A l'extérieur, les moulures qui peuvent filer d'un assemblage à un autre sont profilées en quart-de-rond, alors que les autres qui doivent être interrompues sont logiquement chanfreinées (fig. 2.4). Les trois panneaux sont décorés de la même façon et comprennent une table saillante (contre-table) à oreilles posée sur une table rectangulaire (fig. 2.4).

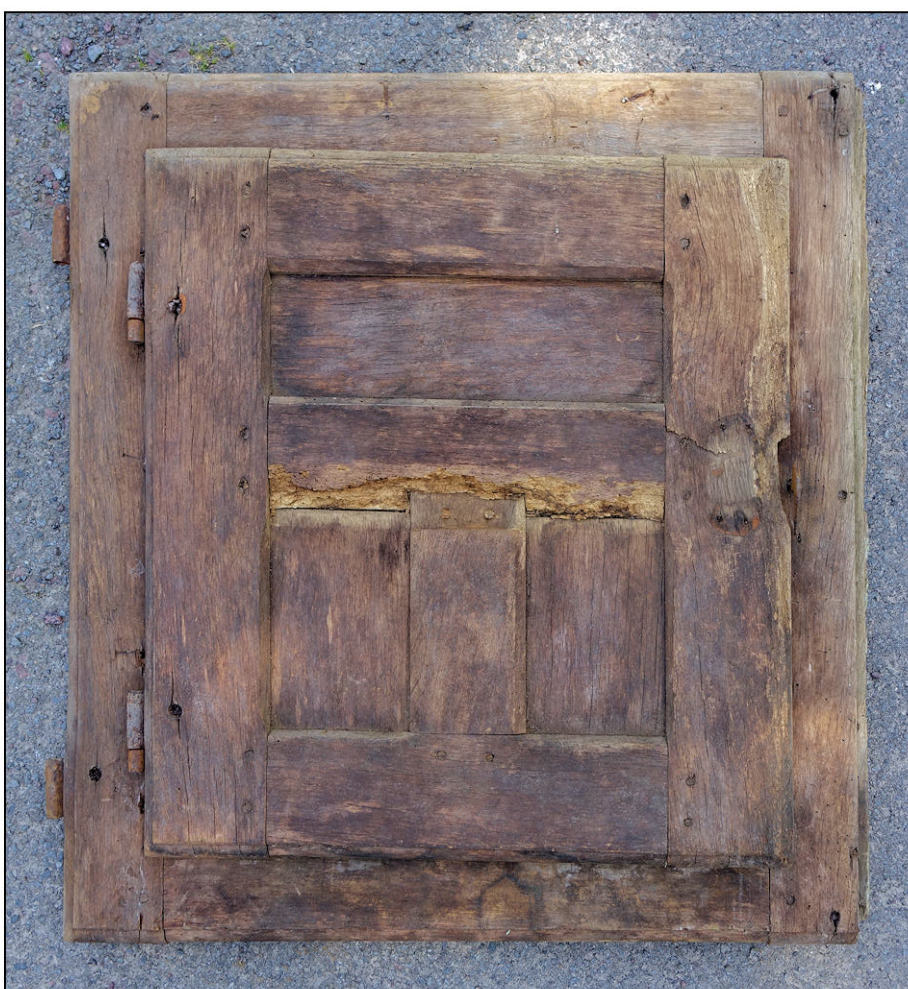
Fig. 2.5. Elévation intérieure

La rotation des vantaux vitrés et des volets est assurée par des fiches à gond (fig. 2.5) dont le premier emploi assuré est donné par Mathurin Jousse en 1627<sup>8</sup>. Comme nous le verrons dans l'étude consacrée aux croisées du XVIIIe siècle de ce château, elles resteront d'un emploi fréquent et tardif en Bretagne du fait de la persistance d'ouvrants à recouvrement. Ailleurs, comme en Normandie, leur utilisation est plutôt limitée au XVIIe siècle. On notera que le clou qui fixe la partie femelle de la fiche n'est pas apparent et qu'il semble noyé dans une gangue de fer oxydée qui a fait fissurer le bois (fig. 2.5 et plan n°3). Nous avons déjà observé le même phénomène sur les lacets des fiches de vestiges de dormants aux manoirs de Plounéventer à Mézarnou (29) et de Kerduel à Lignol (voir fig. 2.4 à 2.7 de l'étude n°56002).

Les organes de fermeture n'ont pas été conservés, mais on peut toutefois les restituer grâce aux vestiges préservés ailleurs. Sur le volet, la forme ovale de la platine du loquet se devine encore (fig. 2.5). On peut donc en prendre ses mesures ainsi que celles de ses fixations. Les cotes correspondent bien au loquet conservé sur le volet des latrines vu plus haut (fig. 3.6). Ce modèle simple et peu coûteux est évidemment logique pour un sous-sol, mais son emploi n'était pas limité aux pièces secondaires. Les organes de fermeture des vantaux vitrés étaient fixés sur le vantail droit qui fermait le gauche par l'intermédiaire d'une feuillure. Seuls les emplacements de leur gâche subsistent donc sur le bâti dormant (fig. 2.1). Parmi toutes les serrureries conservées dans l'édifice, nous avons recherché une forme pouvant s'accorder avec les platines ovales des volets. Nous avons ainsi identifié en trois endroits (deux portes sur fig. 5.3 et un vantail vitré) des verrous de ce type. Un modèle est visible sur les vantaux refaits du châssis de l'escalier vu précédemment (fig. 3.2). Bien que nous ne puissions totalement avérer son emploi sur le châssis du sous-sol, son dessin reste le plus logique dans la configuration étudiée.

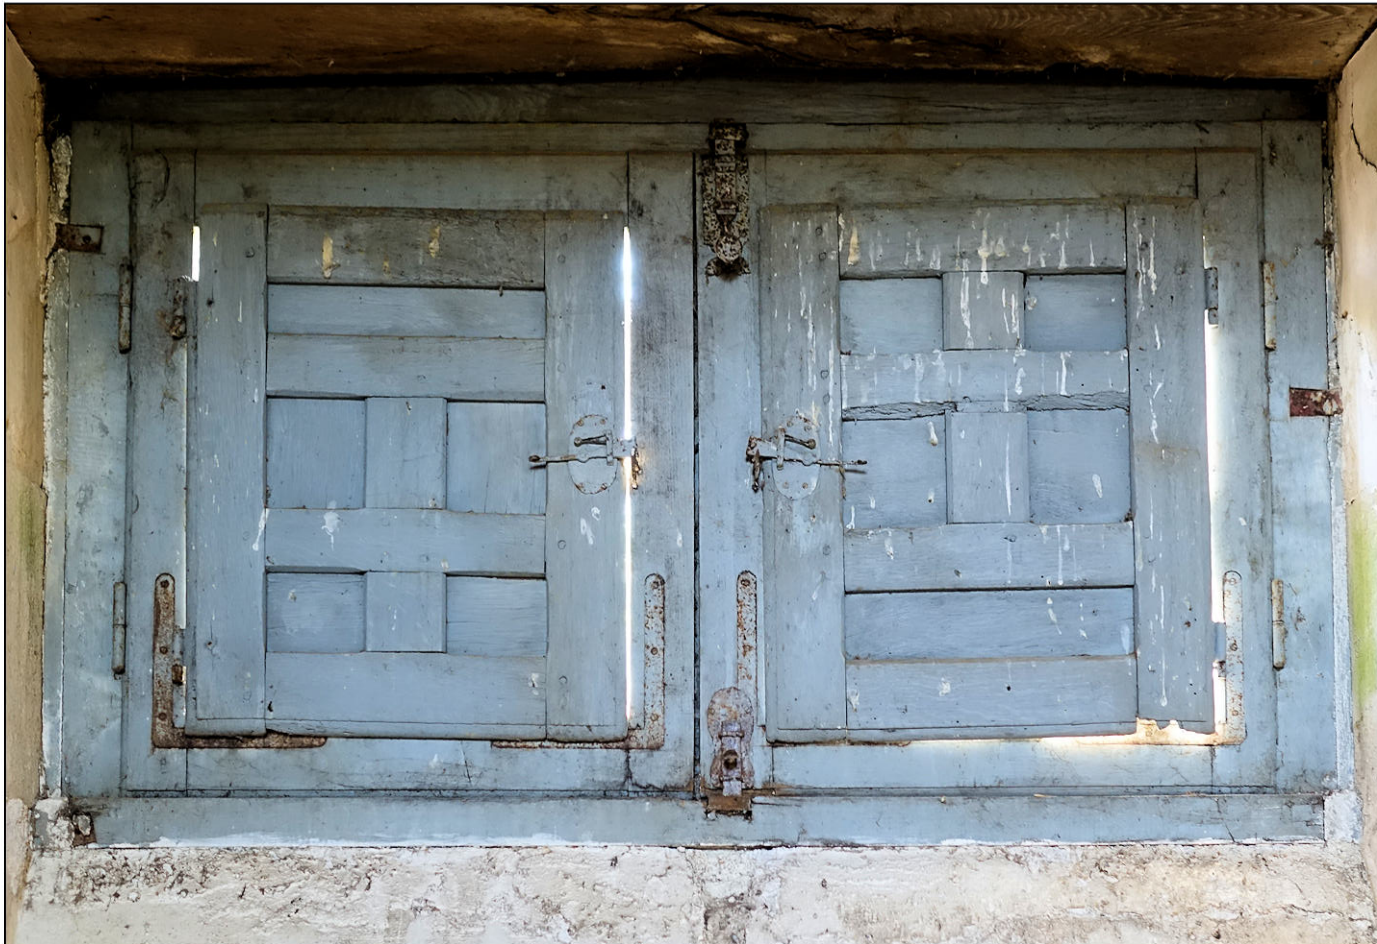
Fig. 3.1. Châssis / escalier (réf. 2313)

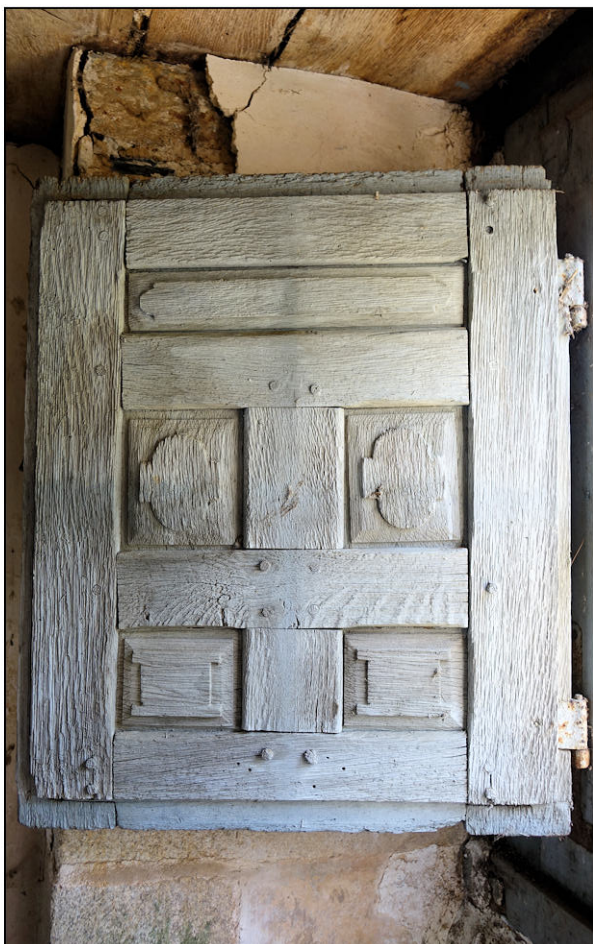
Fig. 3.3. Volet / escalier (réf. 2313)

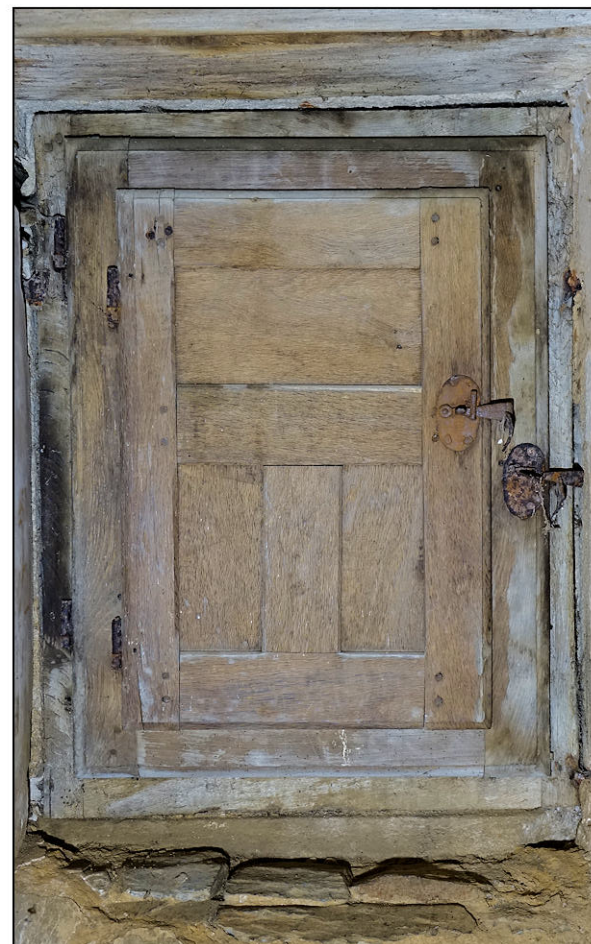
Fig. 3.5. Volet / latrines (réf. 2252)

D'autres volets du même type sont conservés dans l'édifice. Celui des latrines du deuxième niveau (rez-de-chaussée surélevé) est identique (fig. 3.5) et conserve son loquet (fig. 3.6) qui nous servira de modèle pour la restitution du châssis du sous-sol. Celui du dégagement en avant de ces latrines est également le même, mais inversé dans sa composition de panneaux (fig. 3.4). Son vantail vitré plus récent et ses modifications de feuillures indiquent probablement un renversement. Celui de l'escalier est plus original. Il est situé sous le plancher qui coupe la fenêtre en deux parties (fig. E.2 et 3.1 : volet gauche authentique, volet droit remanié). Ses panneaux sont plus petits et s'accordent avec les vantaux de portes que nous verrons plus loin (fig. 3.3). Une nouvelle forme de panneau est ainsi introduite où la table est échancrée sur deux de ses côtés selon un dessin courant au XVIIe siècle. La demi-croisée du château de Mesnil-Voisin à Bouray-sur-Juine (étude n°91001) présentait ces mêmes panneaux à la fin des années 1630.

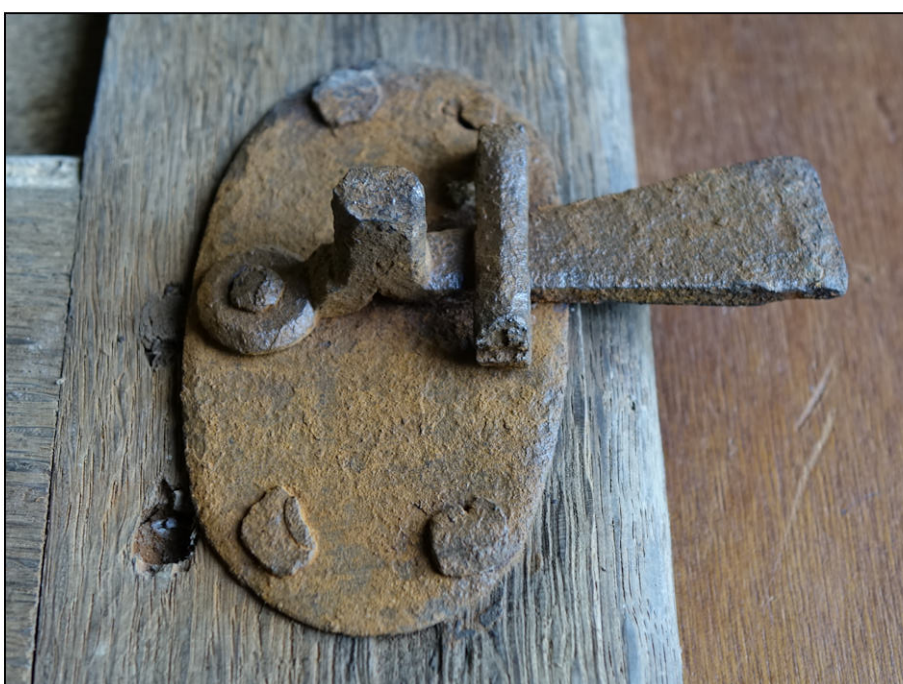
Fig. 3.6. Loqueteau / latrines (réf. 2252)

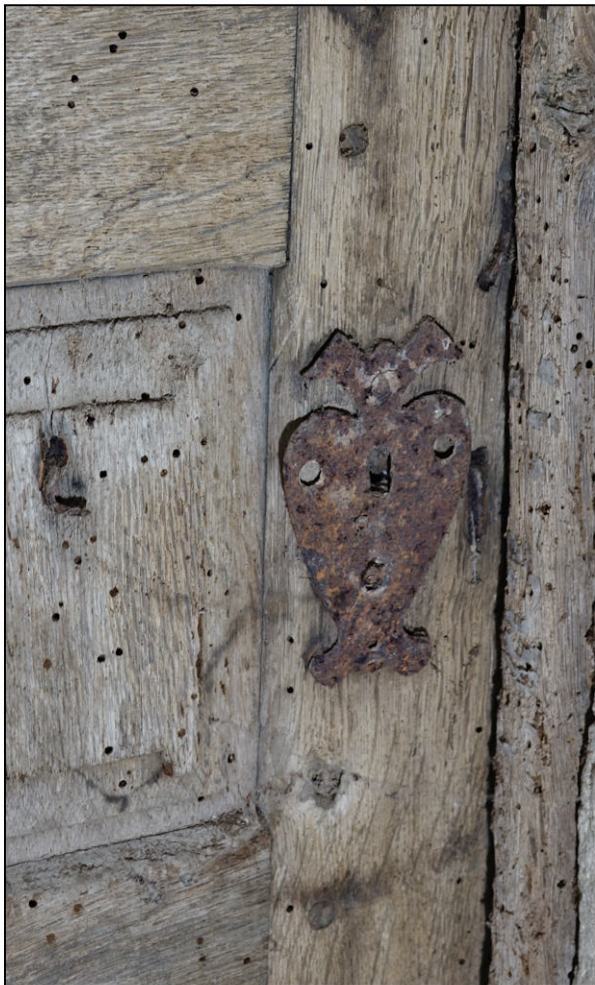
Fig. 4.4. Loquet à poucier (réf. 2218)

Cette façon inusitée de raccorder les moulures, propre à un atelier, voire à un compagnon, pourrait mettre en relation cet ensemble avec un autre vantail utilisant les mêmes techniques, mais où les panneaux sont simplement moulurés de deux tables superposées avec une plate-bande légèrement inclinée (fig. 5.6, porte des latrines, réf. 2251). Cette porte est composée de trois registres de deux panneaux égaux. Sur cette base, on pourrait alors également mettre en relation les vantaux aux panneaux similaires, mais à deux ou trois registres de panneaux et avec des chanfreins filant traditionnellement jusqu'aux battants de rive (fig. E.4, niveau 1, réf. 2131<sup>9</sup> ; porte jouxtant la porte d'entrée, réf. 2210 bis). Au vu de leurs caractéristiques, il n'est toutefois pas interdit de penser que ces deux modèles classiques, qui ne sont pas à leur emplacement d'origine et dont les organes de rotation ont été remaniés, proviennent du manoir du XVIe siècle et qu'ils ont été une source d'inspiration lors de l'extension du logis en 1657. Quoi qu'il en soit, la rotation des vantaux manifestement du milieu du XVIIe siècle est assurée par des fiches à gond (fig. 5.5) et leur fermeture par des loquets à pucier. Les fermetures d'origine ont été fortement modifiées, mais un modèle au moins est authentique. Il s'agit d'un loquet muni d'un bouton sphérique, d'une platine rehaussée d'un panache et d'une pendeloque (fig. 4.4, 4.5, 4.6 et 5.2).

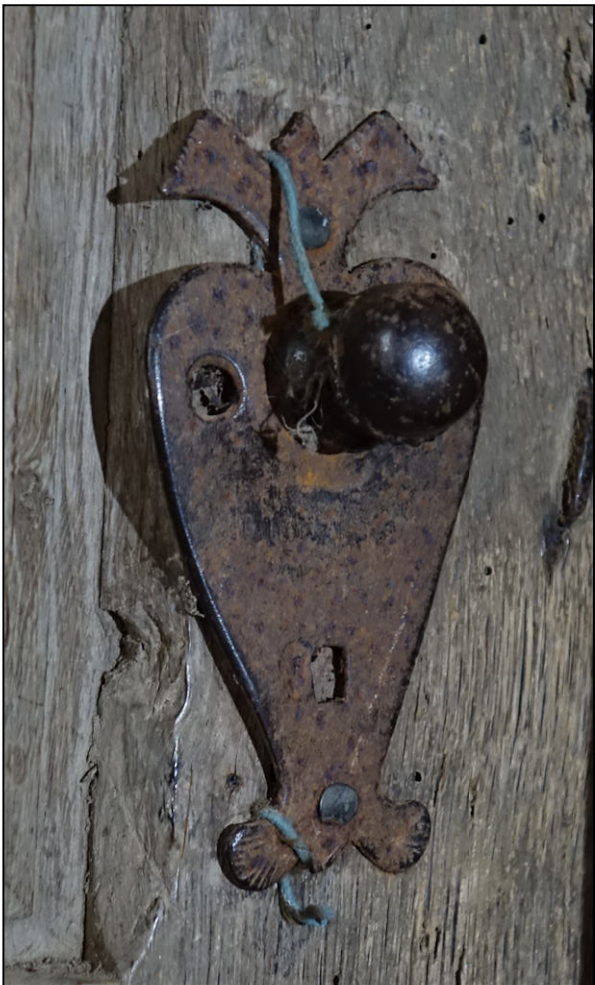
Fig. 4.5. Loquet à poucier (réf. 2261)

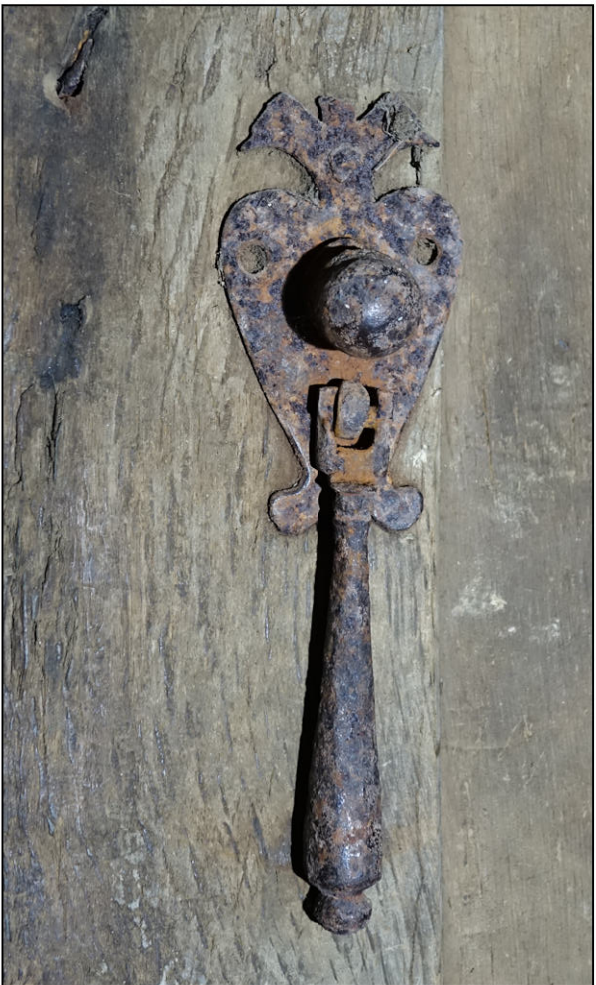
Fig. 4.6. Loquet à poucier (réf. 2244)

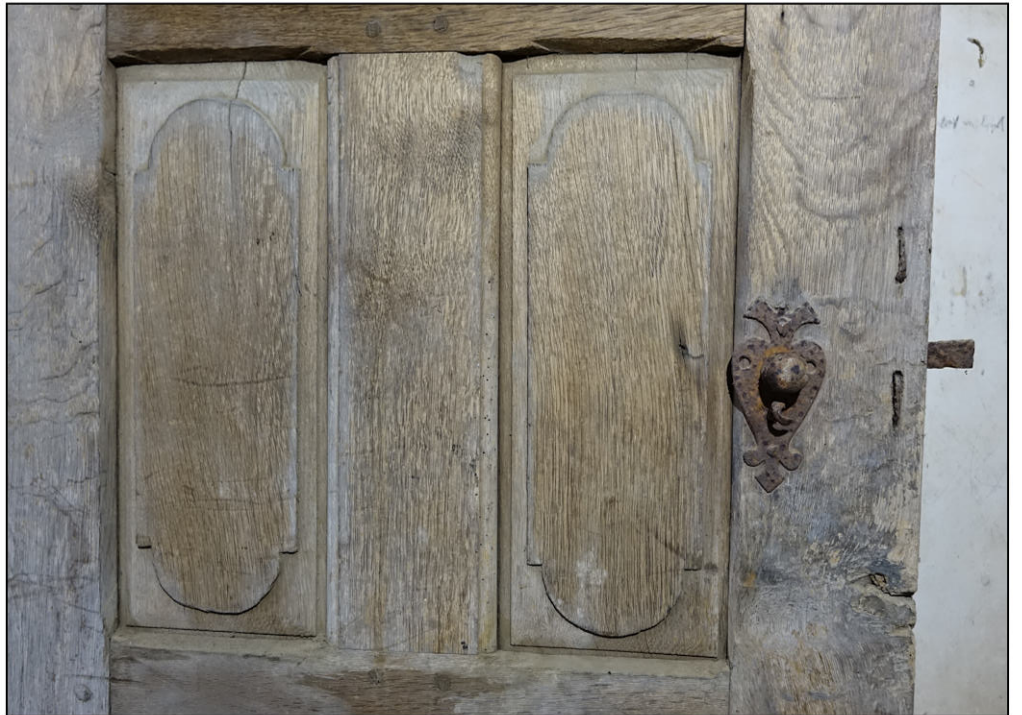
Fig. 5.2. Loquet à poucier (réf. 2352)

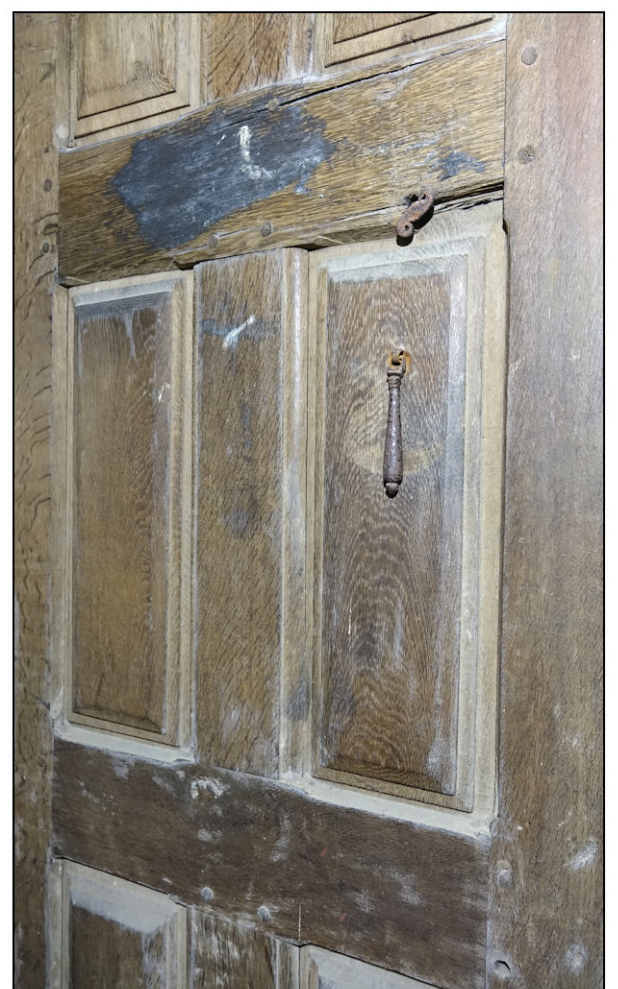
Fig. 5.6. Vantail et pendeloque (réf. 2251)
