# CREULLY-SUR-SEULLES (*Calvados*)

## Château de Creullet

### Croisées

1730 / 1740

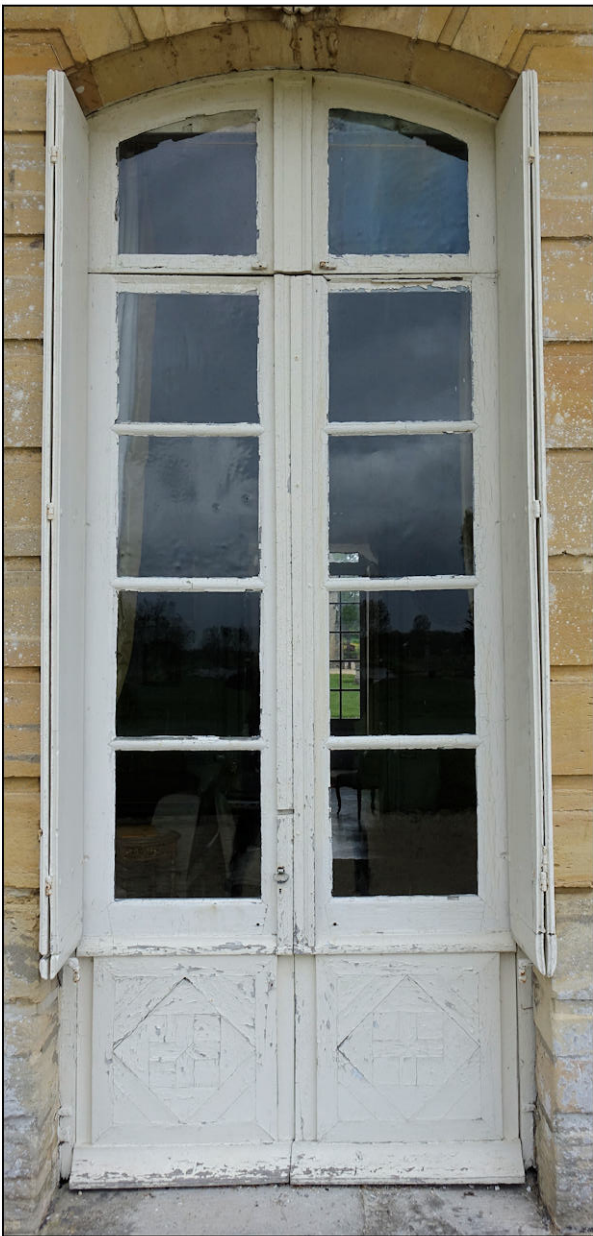
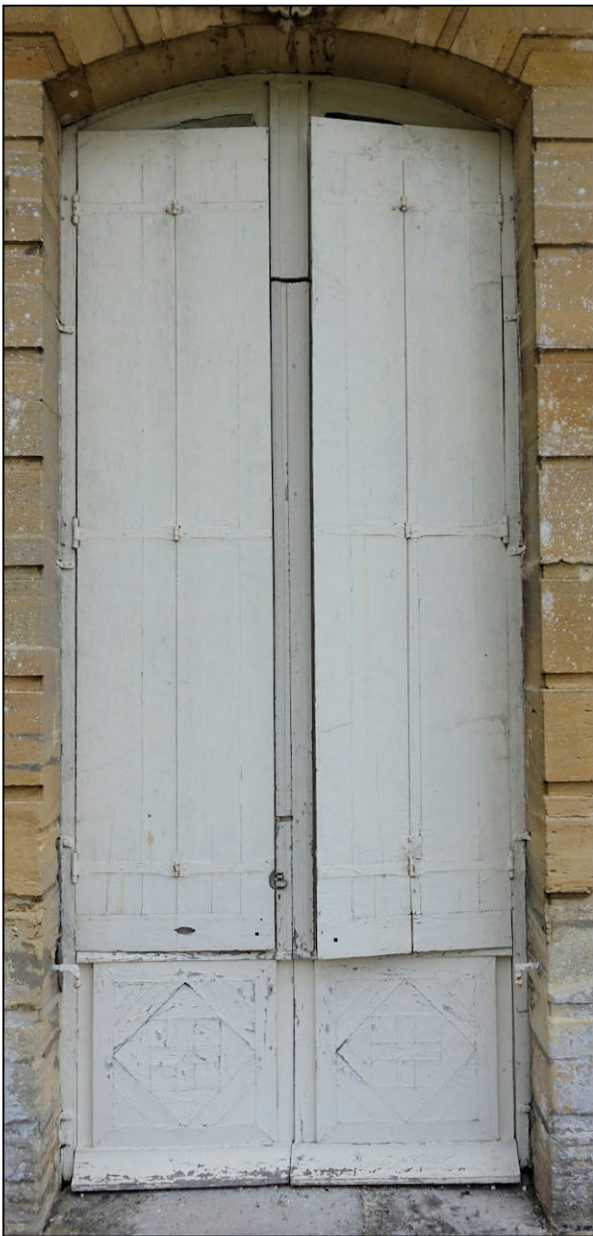
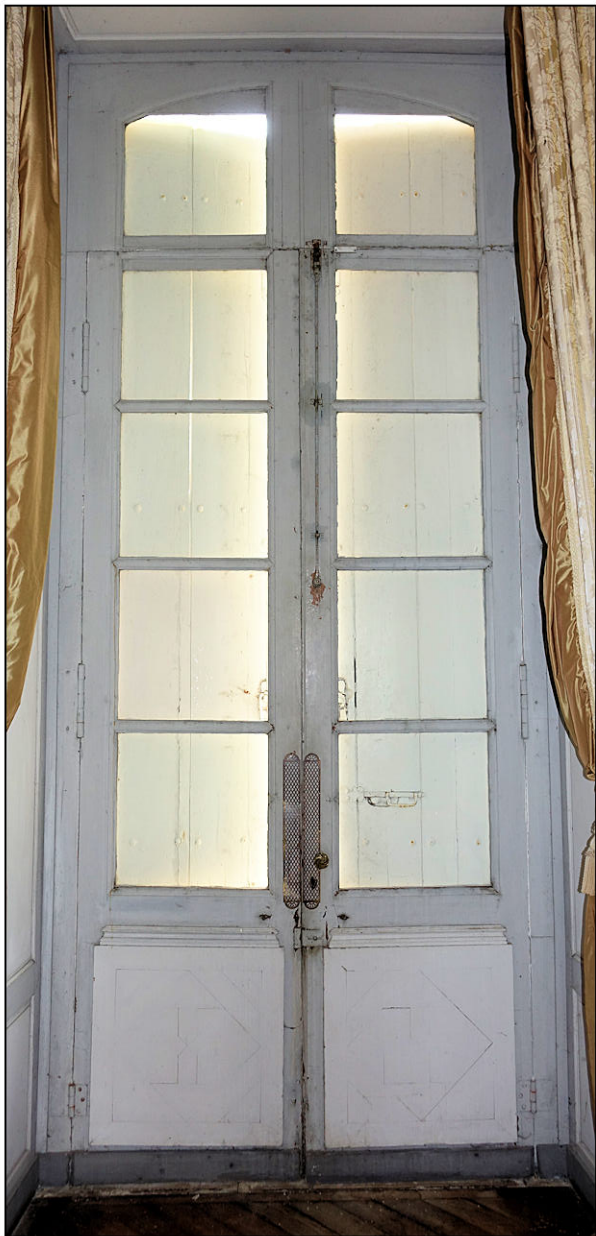
Fig. 2.2. Vue extérieure (contrevents ouverts)

Fig. 2.3. Vue extérieure (contrevents fermés)

Fig. 2.4. Vue intérieure

La conception de cette porte-croisée suit celle des croisées du rez-de-chaussée. Elle présentait, comme elles, des vantaux vitrés à dix carreaux avant suppression de la moitié de ses petits-bois et elle conserve toujours ses contrevents brisés (fig. 2.2 à 2.4). Cependant, sur ces deux aspects, on peut noter des différences originales.
