# ETERVILLE (*Calvados*)

## Château

## Croisées

*Vers 1734*

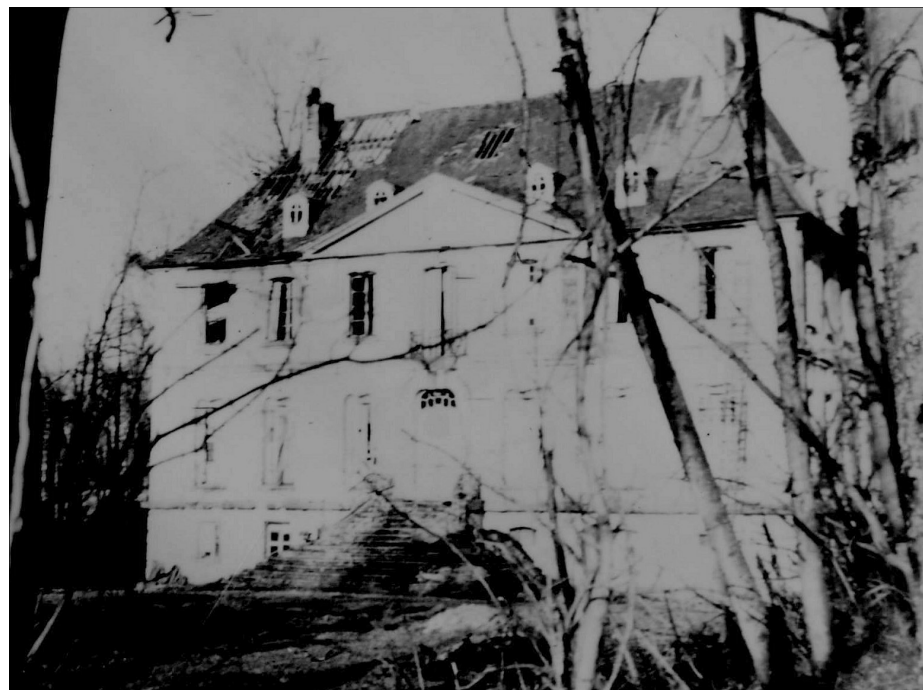
Fig. E.3. Le château aux lendemains du Débarquement  
(façade antérieure)\*  
Photo J. d'Aigneaux

A la fin du XVIIIe siècle, le château passe dans les mains des Louvel de Janville et par le jeu des alliances à la famille d'Aigneaux qui le détenait encore en 2021, avant son rachat par M. et Mme Jacques. Le XXe siècle a marqué particulièrement son histoire. Aux portes de Caen, il fut en effet au cœur des combats qui eurent lieu pour libérer la capitale normande en 1944. Une rare photo témoigne de leur violence et des travaux de restauration à entreprendre après-guerre sur le château (fig. E.3).

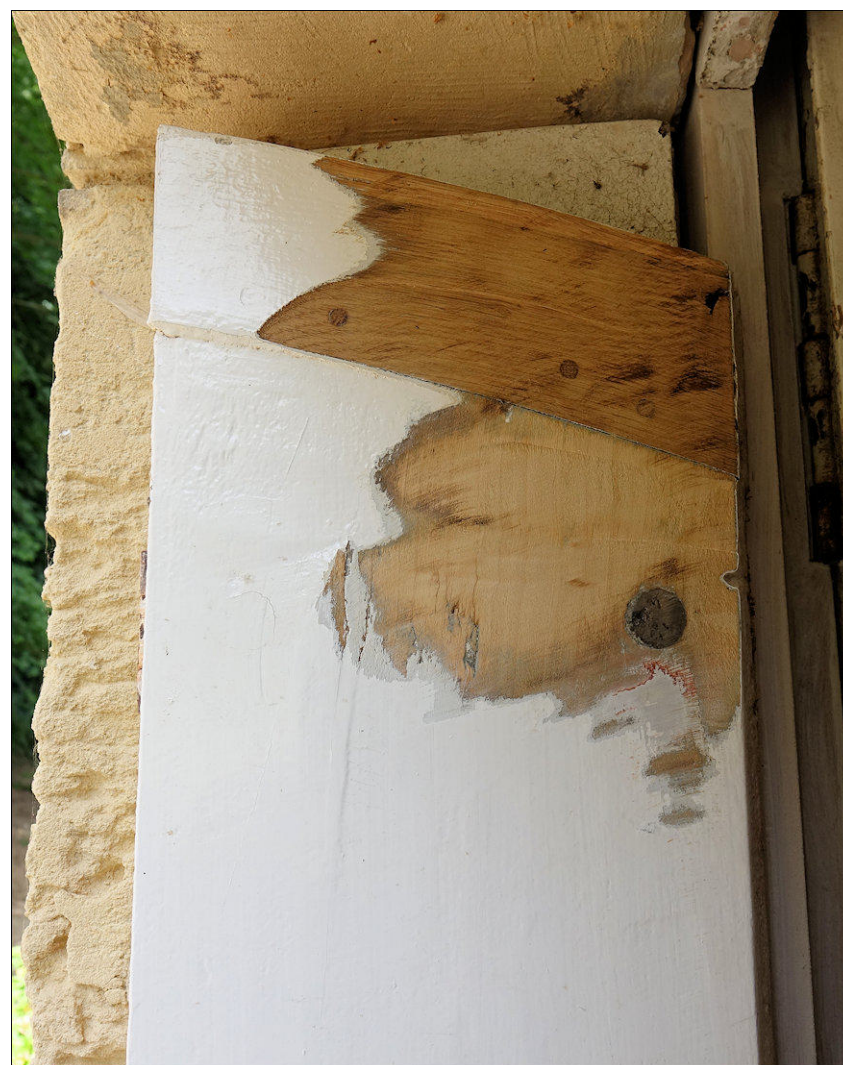
Fig. E.5. Appui du premier étage  
Fig. E.6. Contrevents du sous-sol

En partie basse, le bâti dormant est muni d'une pièce d'appui qui n'est pas moulurée d'un classique quart-de-rond, mais d'un talon comme les jets d'eau des vantaux vitrés (plan n°6)<sup>6</sup>. Curieusement le profil mouluré n'est pas flotté au-devant des montants pour rejoindre les tableaux de la fenêtre, mais s'aligne avec les arasements extérieurs des tenons. Cette façon de faire entaille profondément les montants et limite la longueur des tenons. La sous-face de la pièce d'appui est plane et posée sur une allège en pierre formant un relevé intérieur dissimulé par une tablette en bois. Ce procédé visant à améliorer l'étanchéité est utilisé en Normandie dès la fin du XVIIe siècle et au moins jusqu'au milieu du siècle suivant<sup>7</sup>. Il sera abandonné progressivement au profit de l'appui à rejingot dont on peut attester l'emploi à Paris au début des années 1720 et en 1730 au château de Magny-en-Bessin. Malgré le gain d'étanchéité du « système normand » par rapport à la simple feuillure en maçonnerie du XVIIe siècle, la pièce d'appui restait sensible aux infiltrations d'eau qui pouvaient la dégrader rapidement en fonction de son orientation. Certains appuis d'Etterville ont été dotés d'un canal pour guider et évacuer l'eau plus facilement (fig. E.5).

Les contrevents sont composés de deux feuilles brisées à noix. Pour les fermer, il suffit de les rabattre sur les vantaux vitrés et de les ramener vers l'intérieur de la pièce. A la fermeture des vantaux vitrés, ils sont alors bloqués par une gorge pratiquée dans la côte extérieure très saillante des vantaux<sup>9</sup> ou, comme ici, par des ferrures formant pannetons (fig. 6.6). Cette dernière solution est beaucoup plus efficace pour maintenir les contrevents dont les feuilles peuvent fluctuer fortement en largeur en fonction de l'humidité et donc échapper à la côte si elles se rétrécissent. Comme nous le verrons plus loin avec les croisées d'entresol, ce système n'était pas envisageable lorsqu'une traverse d'imposte divisait la fenêtre en deux, les contrevents ne pouvant être ramenés vers l'intérieur de la pièce. Ils devaient alors fermer sur les traverses d'un bâti dormant plus épais et être bloqués traditionnellement par des verrous<sup>10</sup>. Les feuilles sont composées de deux planches assemblées à rainure et languette, et liées en tête par une emboîture en chêne. En partie basse et à mi-hauteur, des prisonniers ou faux-tenons chevillés les maintiennent également. Les planches sont débitées dans un bois plus tendre, peu veiné, de type aulne (fig. E.6).

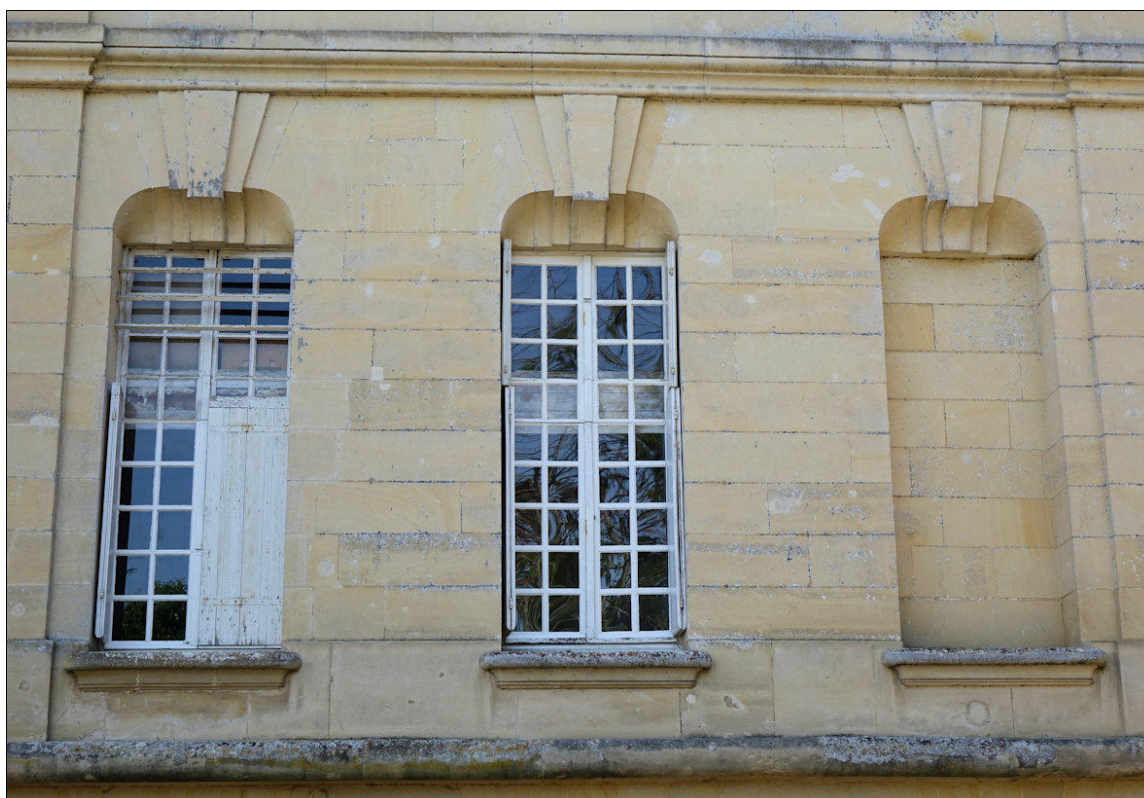
Fig. E.7. Façade nord-est. Les deux croisées d'entresol

Depuis l'extérieur et en position fermée, cette croisée n'indique guère qu'elle masque un plancher d'entresol (fig. E.7). Ses carreaux sont réguliers et elle est dotée de contrevents, comme les autres. Sa conception a toutefois dû être adaptée pour ouvrir ses vantaux vitrés et manœuvrer les contrevents. Elle est donc dotée de quatre vantaux séparés par un haut bandeau de quatre carreaux (fig. 7.1). A l'intérieur, les carreaux de ces vantaux ne sont pas de hauteur égale au droit du plancher d'entresol (fig. 7.2 et 7.4). Ils passent en effet devant les traverses dont les feuillures à verre ont été considérablement augmentées pour ne laisser que la valeur d'un demi petit-bois en raccord avec le bandeau vitré (fig. 7.3 et 7.6). Les vantaux conservent ainsi toute leur solidité et s'accordent aux autres croisées. Cette façon de faire a également été employée sur une porte-fenêtre du château de Creullet pour dissimuler l'imposte (étude n°14029, planches n°2 et 3) et sur une croisée du château de Balleroy pour ouvrir dans l'escalier d'honneur.

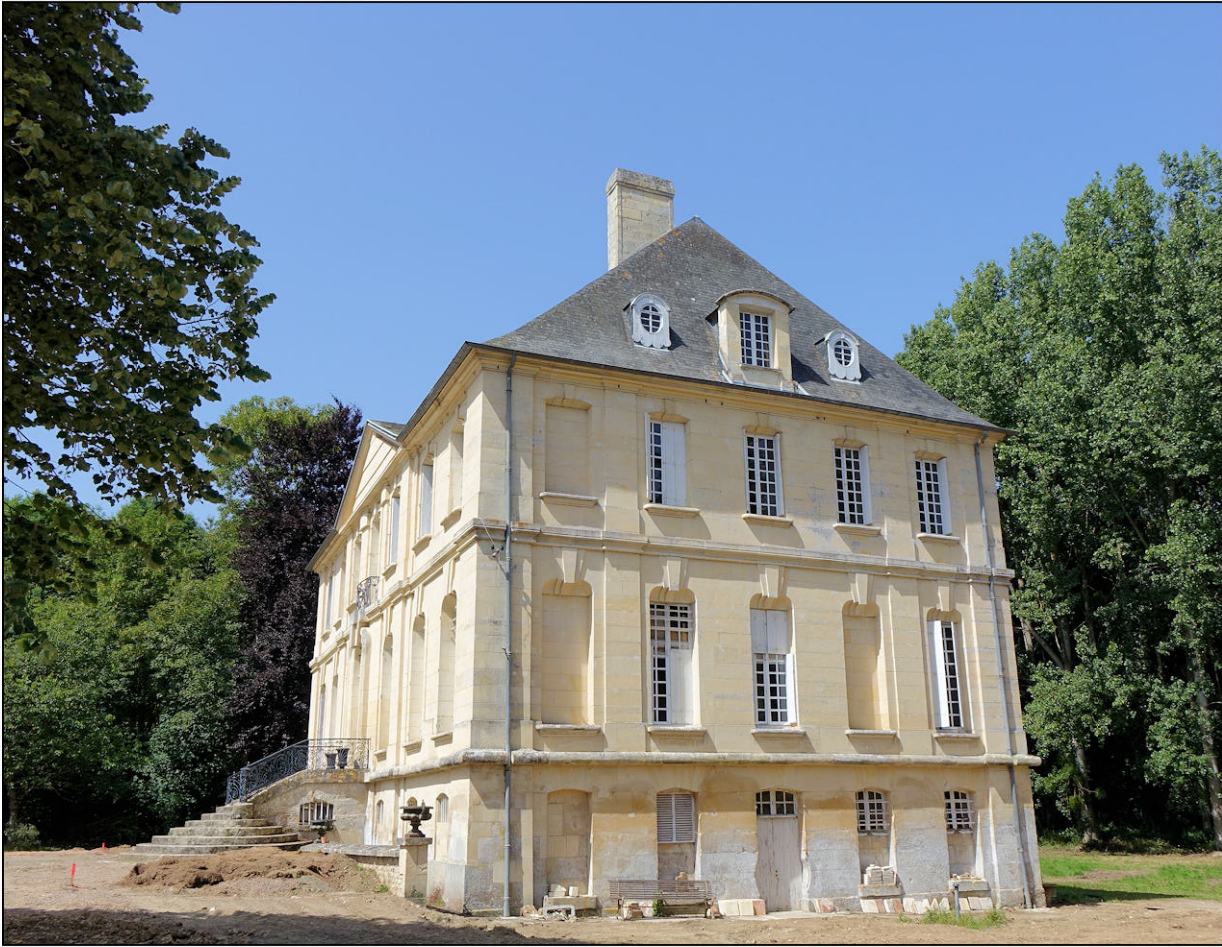
Fig. 2.3. Façade nord-est

Certaines ont été refaites, mais l'ensemble reste d'une grande authenticité. Les croisées étaient toutes du même type, quel que soit le niveau. Elles sont constituées d'un bâti dormant non divisé en hauteur par une traverse d'imposte. Elles possèdent donc deux vantaux vitrés à petits carreaux fermés par une espagnolette. A l'extérieur, elles sont protégées par des contrevents brisés. Ce modèle de base présente une variante adaptée aux planchers d'entresol. Nous étudierons en détail le modèle type conservé dans la chambre orientale du rez-de-chaussée, dans la cinquième travée de la façade nord-est (croisée 1, fig. 2.3), dont les lambris sont en partie démontés. Nous analyserons ensuite l'adaptation de ce modèle, qui recoupe les planchers d'entresol, d'après la fenêtre de la troisième travée de la même façade (croisée 2, fig. 2.3).

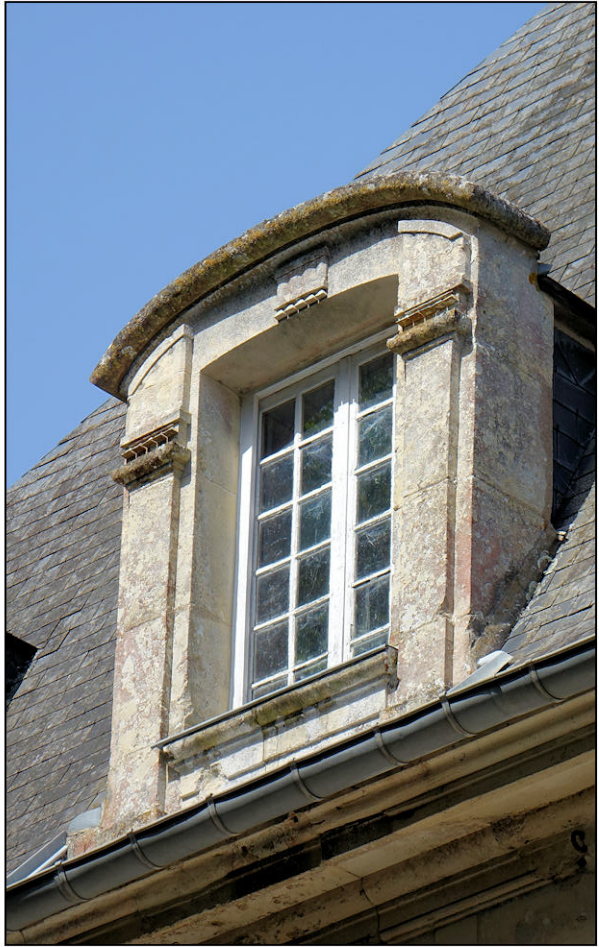
Fig. 2.4. Lucarne (sud-ouest)

Si quelques éléments architecturaux semblent montrer une influence du néoclassicisme sur cet édifice, comme la lucarne de la façade sud-ouest (fig. 2.4), sa décoration reste malgré tout fortement imprégnée du style rocaille, très apprécié jusqu'au milieu du XVIIIe siècle à Paris, voire au-delà en province. A elles seules, les caractéristiques des croisées ne permettent pas d'établir une datation assurée. Malgré tout quelques éléments l'orientent plutôt vers le deuxième quart du XVIIIe siècle, comme les appuis en pierre à simple relevé intérieur ou les fiches montées sans gorge continue. Les systèmes de fermeture à bascule ou à équerre en pied d'espagnolette employés sur les portes constituent également des indices pour conforter une telle datation. La date de 1734 indiquée sur la charpente paraît donc plausible pour dater ces croisées.

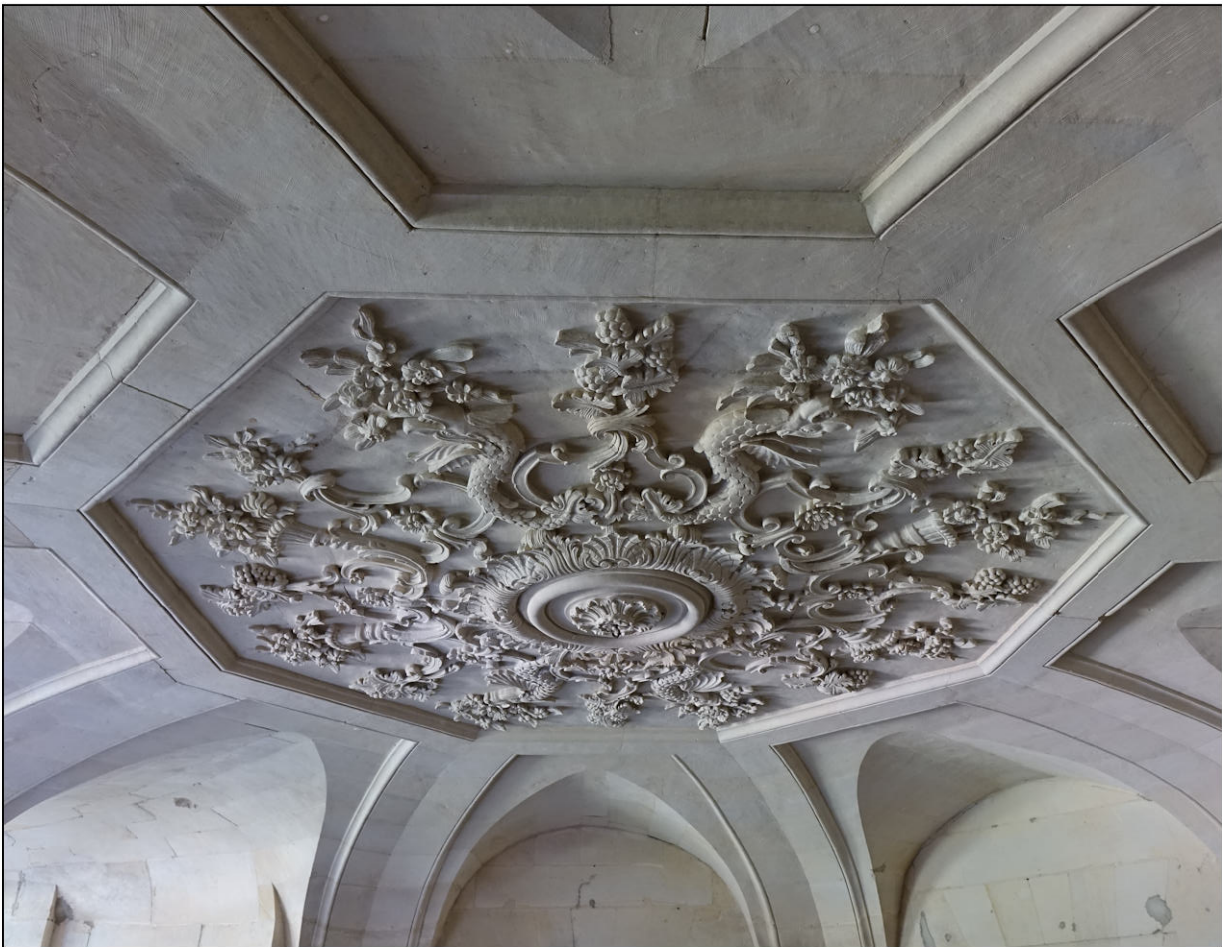
Fig. 4.3. Voûte du salon d'été

sculptée d'animaux fantastiques et de végétaux, distribue tout le niveau et ouvre sur le jardin par des lunettes en pénétration savamment appareillées (fig. 4.3 et 4.4). Dans l'angle sud-ouest, un petit escalier de service, d'une rare facture pour ce type d'ouvrage, permet de remonter dans la salle à manger (fig. 3.4). De part et d'autre du salon axial éclairé par une porte-fenêtre (fig. 1.3 et 3.1), deux grandes chambres conservent leur alcôve (fig. 3.3). Outre de somptueuses boiseries sur lesquelles on peut déceler une profonde modification du côté alcôve, celle de l'ouest conserve un exceptionnel tracé d'exécution de lambris à même le mur (fig. 4.1). A l'étage, accessible uniquement par l'escalier d'honneur, un couloir axial distribue les chambres qui conservent l'essentiel de leurs aménagements du XVIIIe siècle (fig. 4.2).

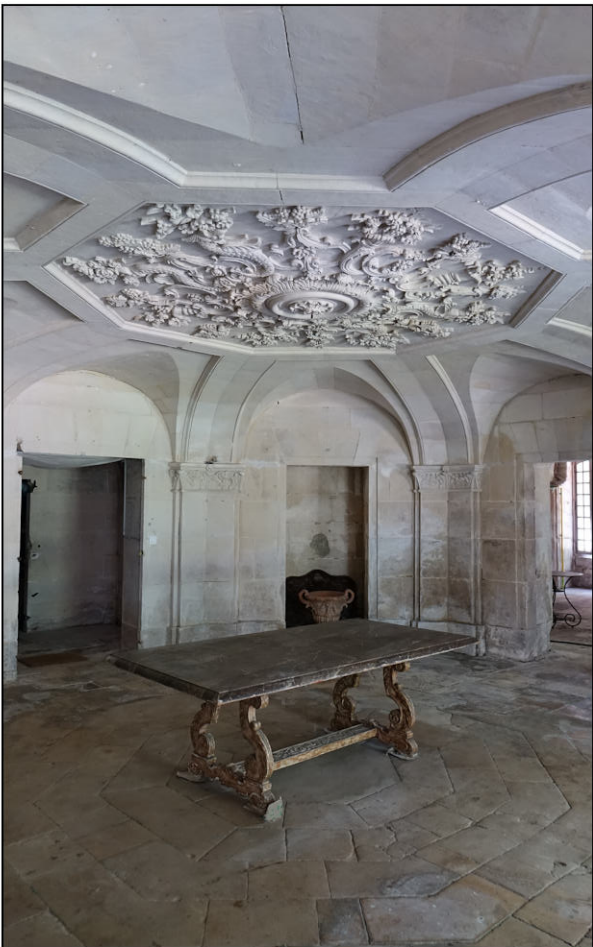
Fig. 4.4. Salon d'été

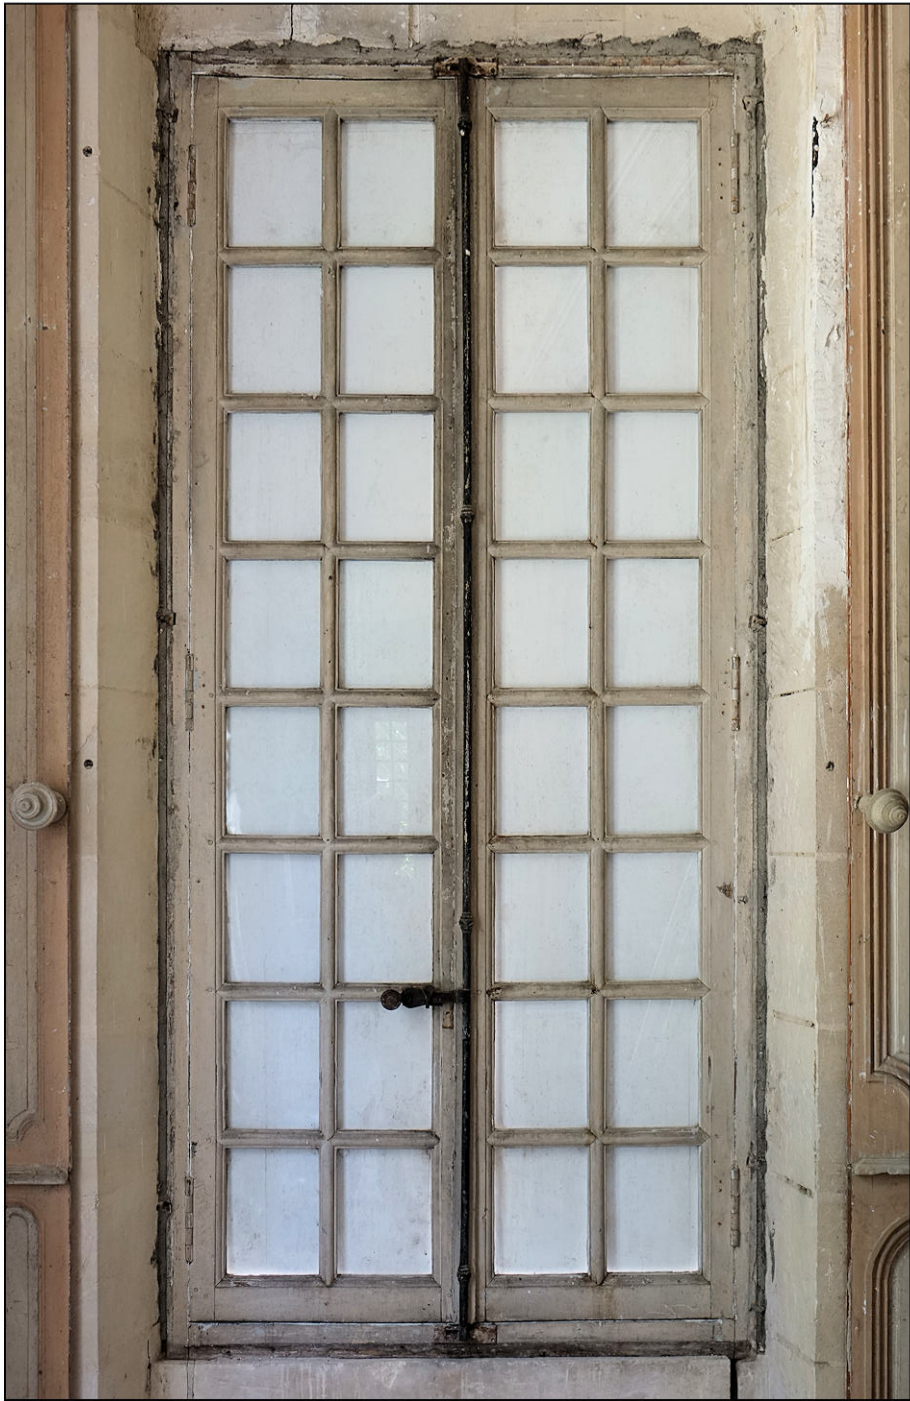
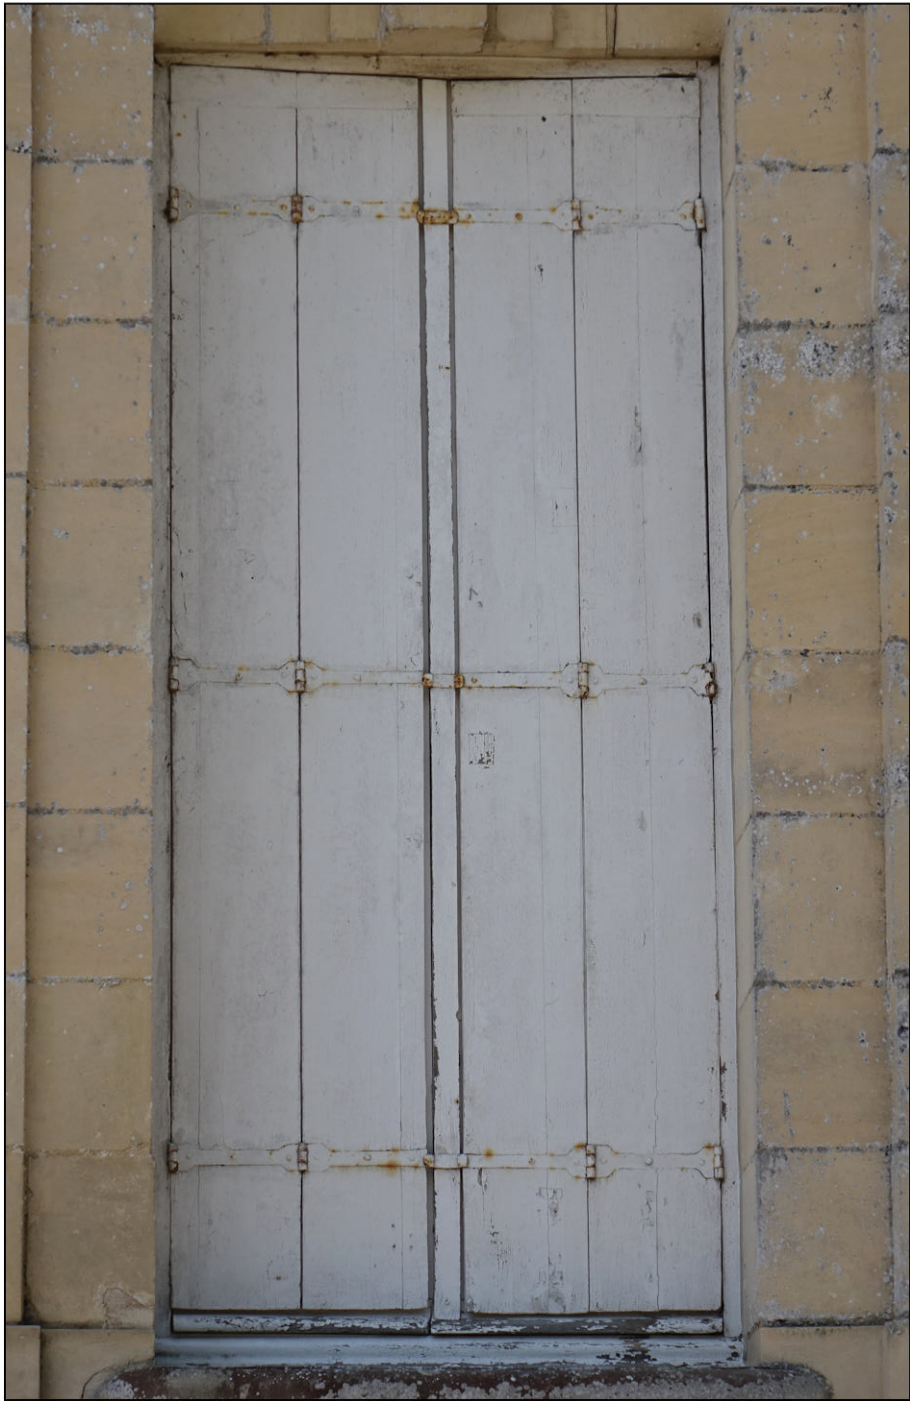
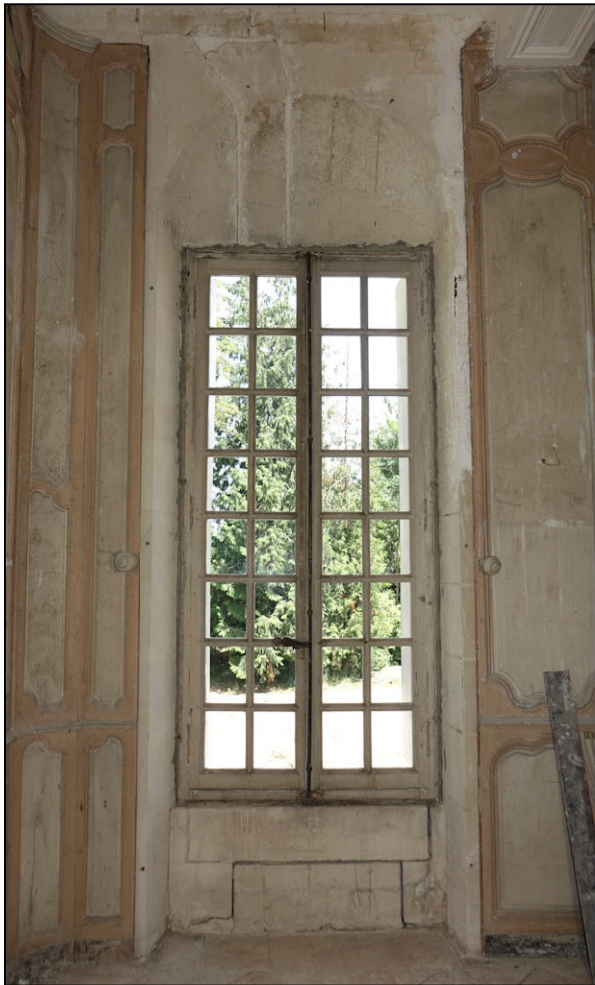
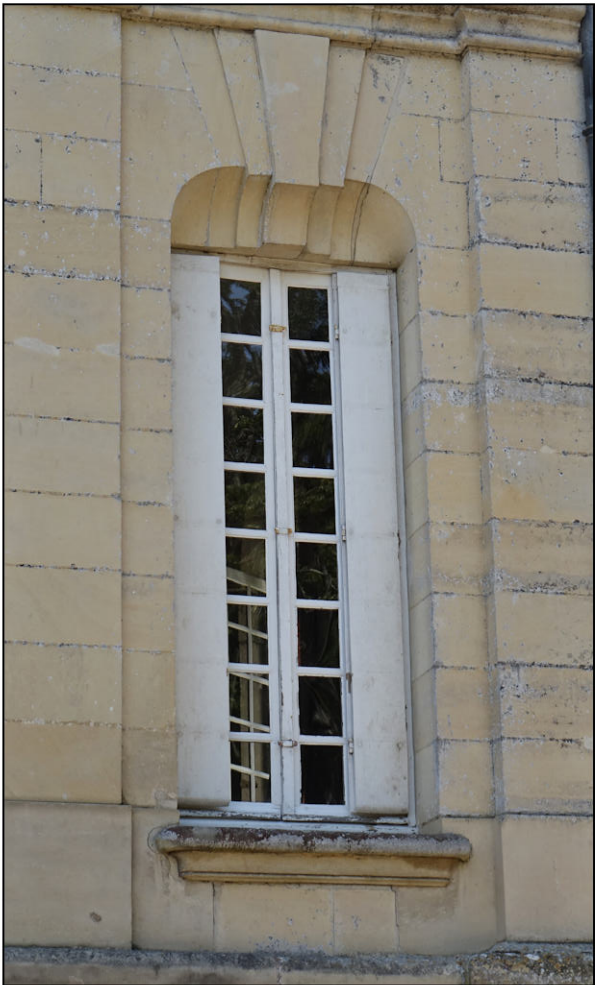
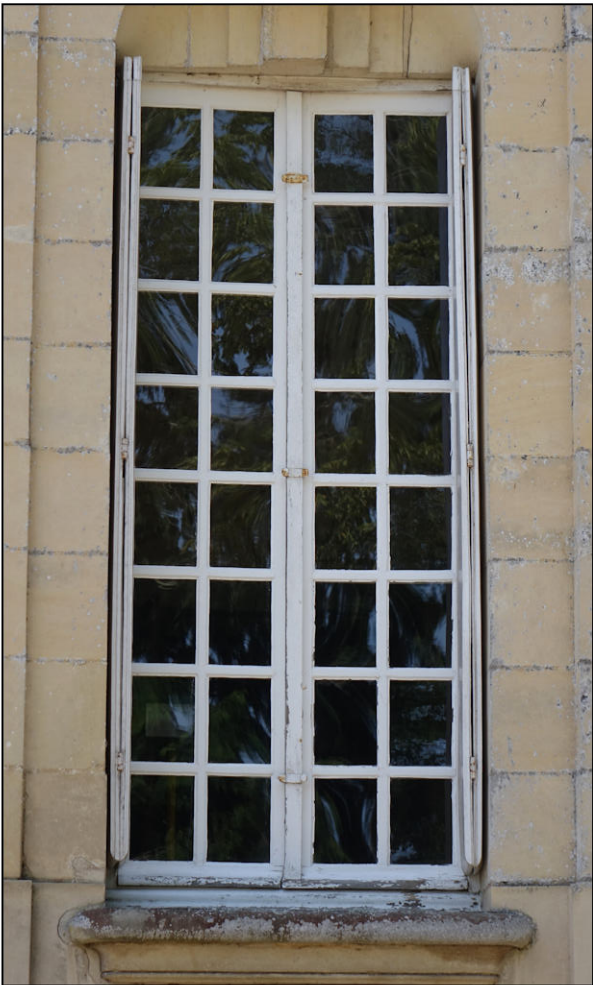
Fig. 5.1. Elévation intérieure (contrevents fermés)

Fig. 5.2. Elévation extérieure (contrevents fermés)

Fig. 5.3. Elévation intérieure (lambris déposés)

Fig. 5.4. Elévation extérieure

Fig. 5.5. Elévation extérieure

Il n'est pas divisé par une traverse d'imposte malgré sa hauteur importante (2,64 m), toutefois loin des 3,45 m environ du château de Creullet à Creully-sur-Seulles (étude n°14029) ou des 3,35 m de celui de Magny-en-Bessin (étude n°14018). En 1738, Jacques-François Blondel recommandait de ne pas dépasser 8 à 9 pieds (2,60 à 2,92 m)<sup>5</sup> sans mettre une imposte aux croisées. Il n'y a pourtant rien d'étonnant à ces hauteurs hors du commun puisque le système de fermeture des contrevents brisés employé ici ne permettait guère de diviser les croisées sans créer des difficultés d'accès aux contrevents du haut, comme on l'a vu au château de Versainville (étude n°14014).

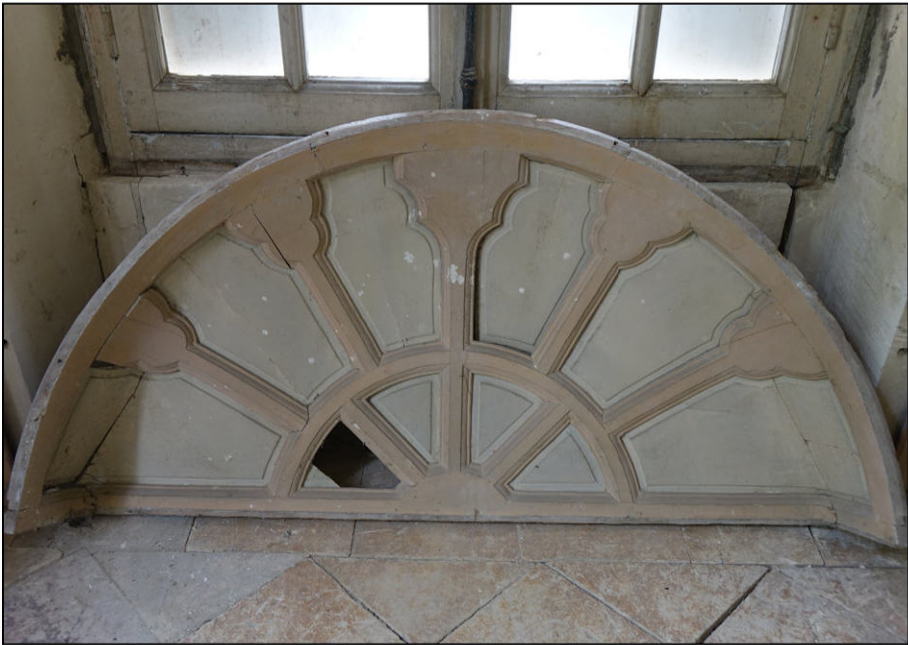
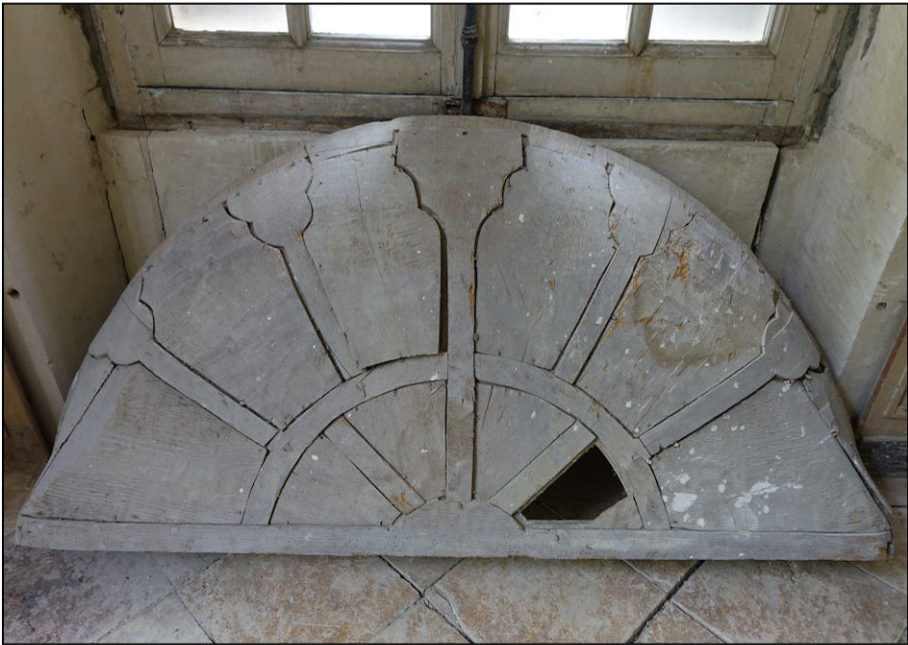
Fig. 6.1. Arrière-voussure de Saint-Antoine

Fig. 6.2. Arrière-voussure de Saint-Antoine

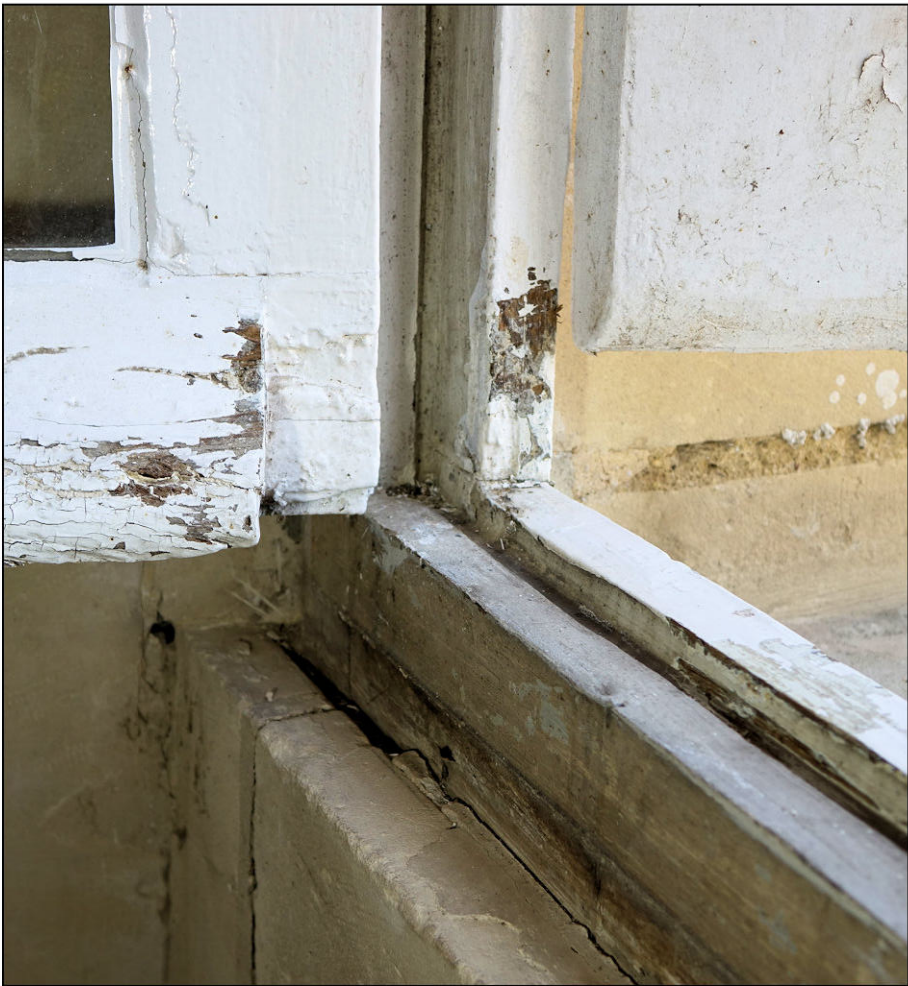
Fig. 6.3. Pièce d'appui

Les montants du bâti dormant ont une feuillure inhabituellement profonde au fond de laquelle est logée une gorge, ou contre-noix, pour assurer l'étanchéité des vantaux vitrés (fig. 6.3 et plan n°4). Cette dimension singulière est due justement à l'emploi de contrevents brisés qui nécessite d'augmenter le cochonnet (partie saillante sur les tableaux de la baie) des montants. Le système est bien pensé puisqu'il offre l'avantage de ne pas rétrécir le clair de vitrage, malgré l'augmentation de ce cochonnet, les battants de rive des vantaux vitrés conservant une largeur et un ferrage traditionnels.

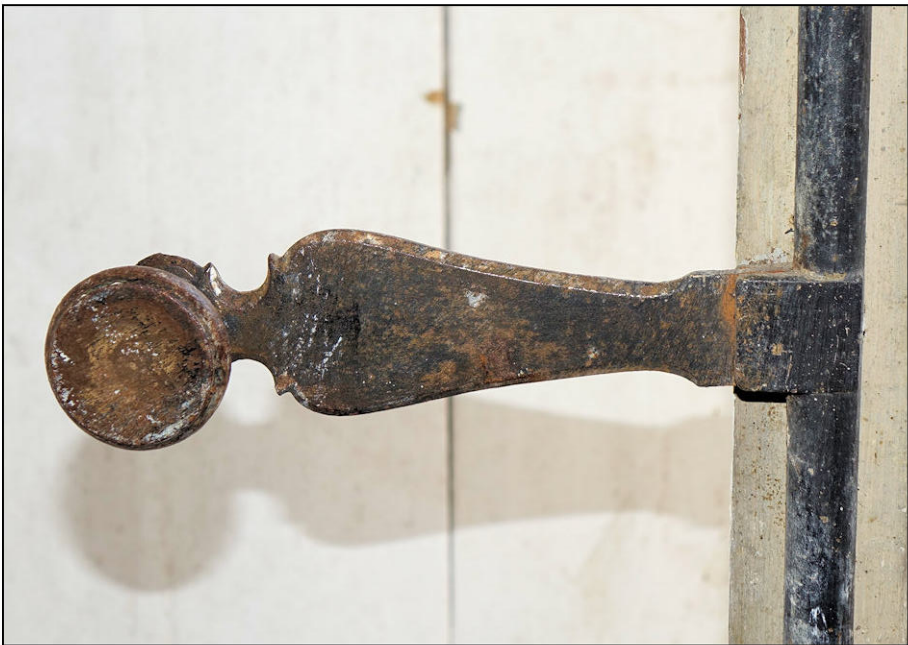
Fig. 6.5. Poignée d'espagnolette

La fermeture est assurée par une espagnolette classique à pannetons et agrafes. Sa poignée pleine en forme de lyre est fixée dans l'épaisseur de la tringle et possède un axe déporté (fig. 6.5). Elle peut donc s'appuyer sur la tringle pour conserver son horizontalité sans être soutenue par un support.

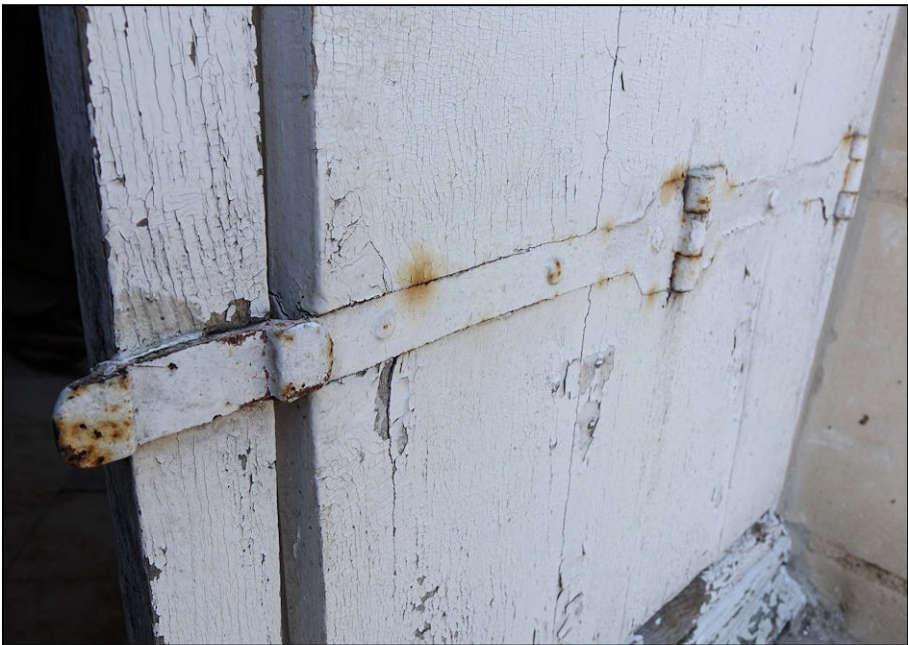
Fig. 6.6. Charnière du contrevent gauche

La rotation des vantaux vitrés est assurée par des fiches à chapelet à cinq nœuds (plan n°7), d'usage courant en Normandie. Elles ne sont pas montées dans une gorge continue, mais celle-ci est inutile pour ce type de fiche à broche rivée. Les contrevents sont articulés par des charnières brisées composées de deux bandes dont l'une de leurs extrémités est bloquée par un panneton (fig. 6.6).

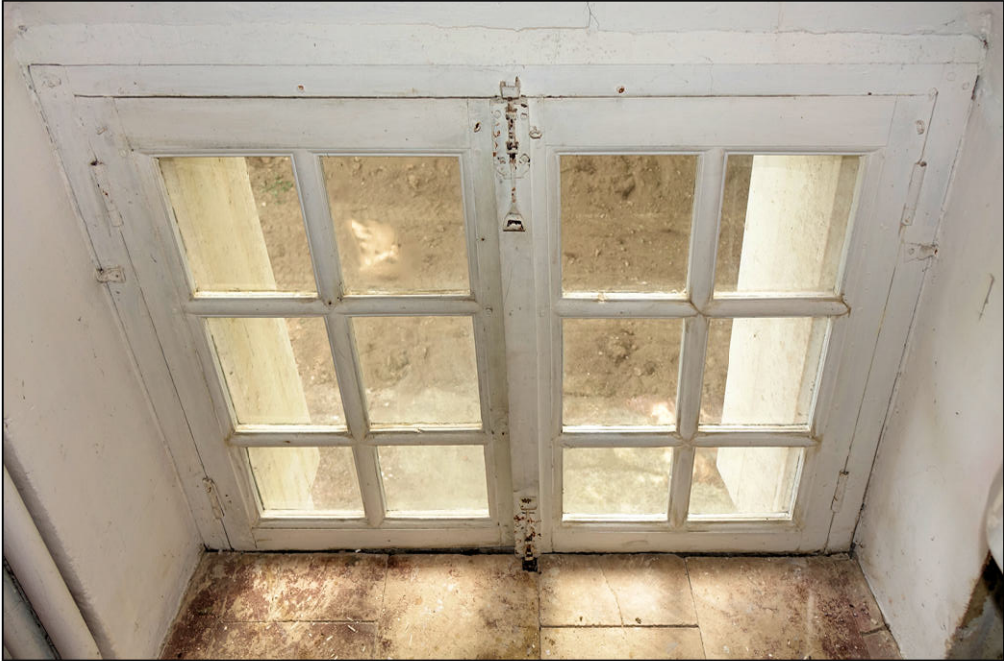
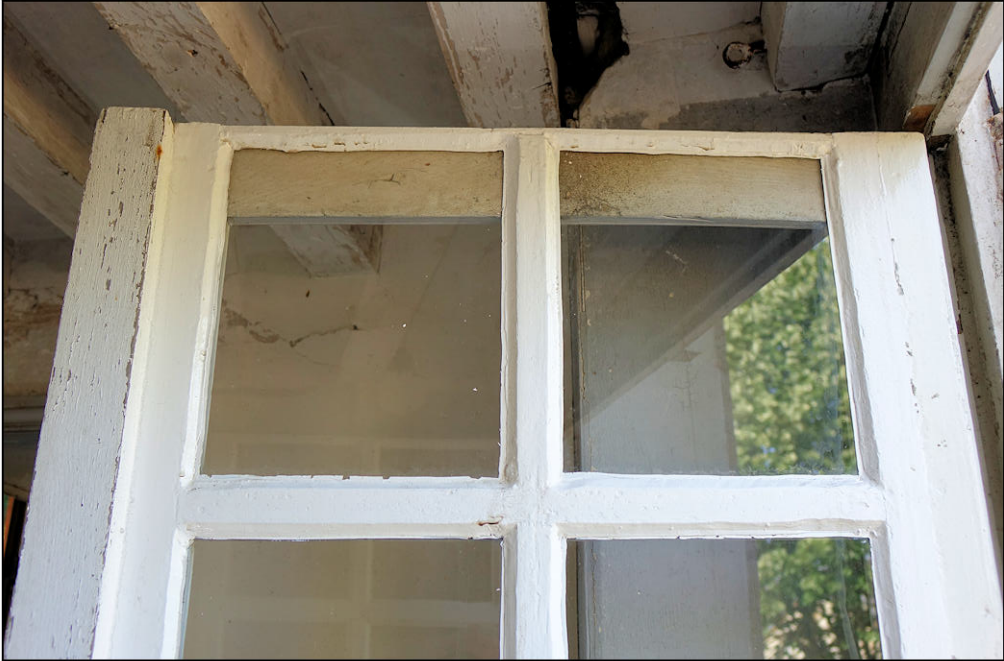
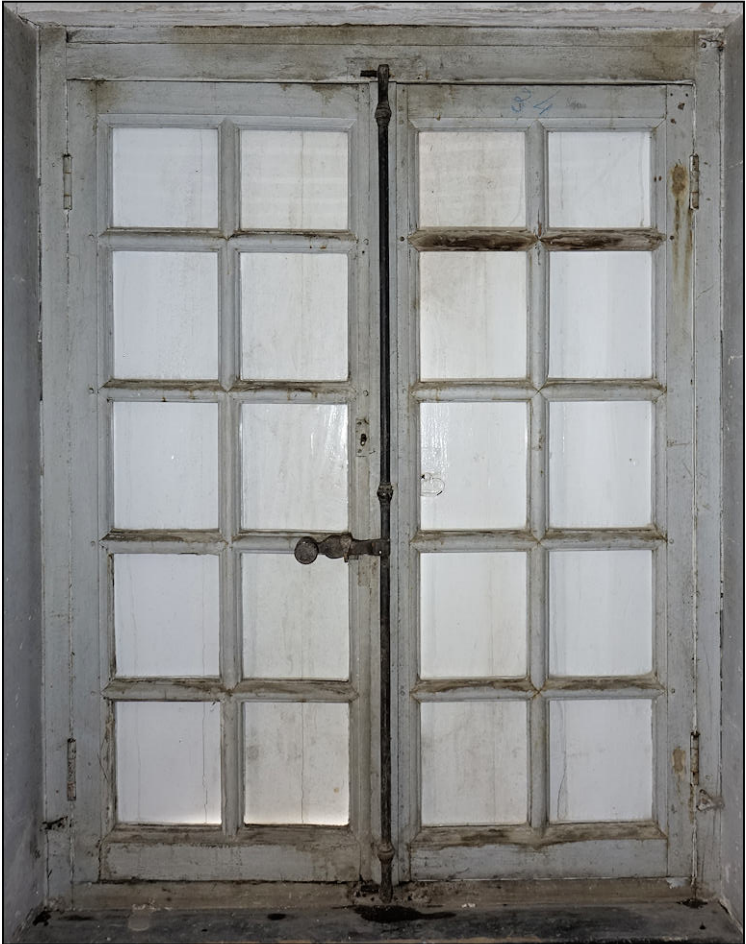
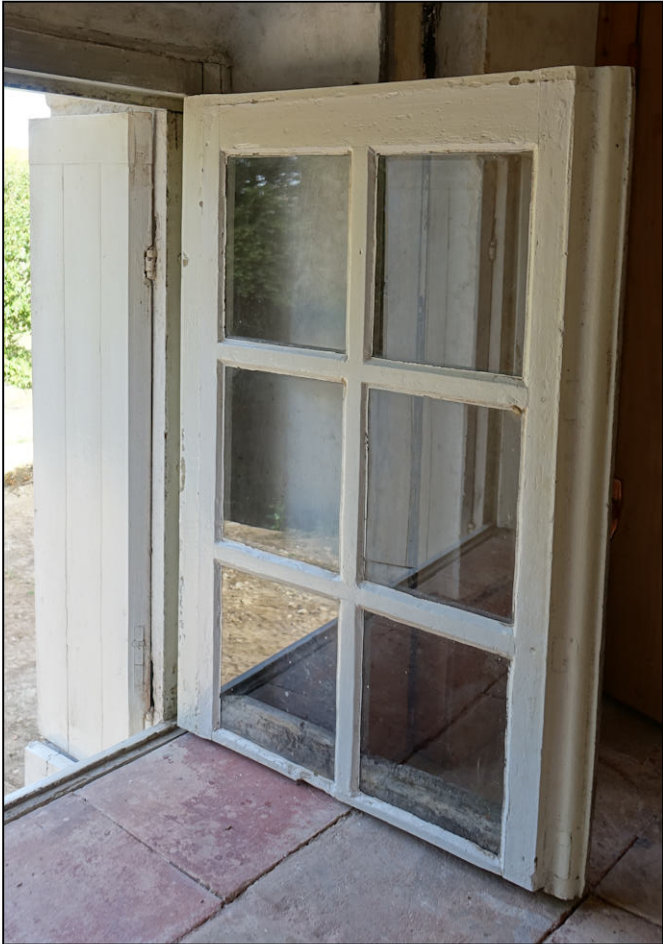
Fig. 7.2. Vantaux vitrés supérieurs

Fig. 7.3. Vantail vitré inférieur gauche

Fig. 7.4. Vantaux vitrés inférieurs

Fig. 7.6. Vantail vitré supérieur droit

Le plancher d'entresol pose aussi la difficulté de clôturer les contrevents, ceux-ci ne pouvant plus entrer dans la pièce pour être bloqués par la côte extérieure à l'instar des autres croisées. Il faut donc d'abord fermer traditionnellement le contrevent gauche qui est maintenu par un loquet qui traverse le vantail vitré correspondant (fig. 7.5), puis le droit qui est bloqué dans la côte extérieure par un loquet commandé par une boucle (fig. 7.5).

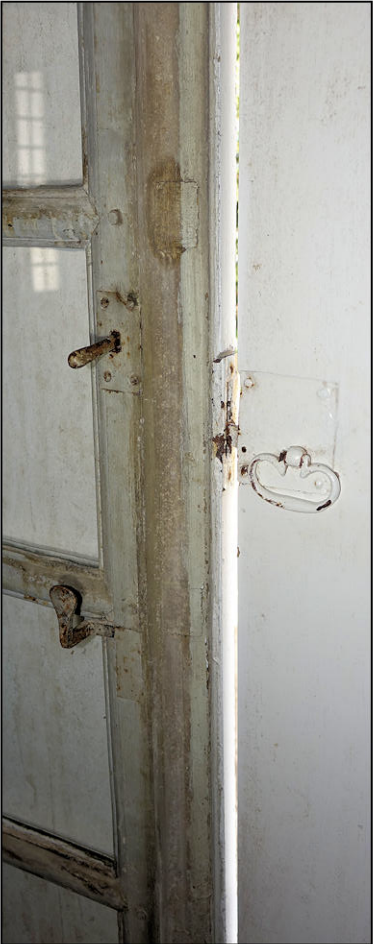
Fig. 7.5. Loquets

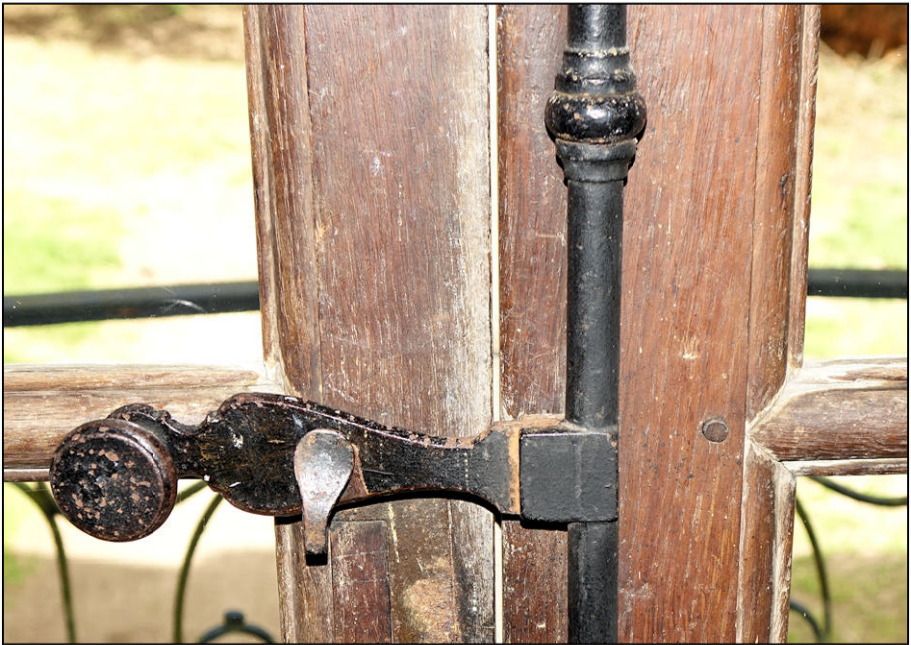
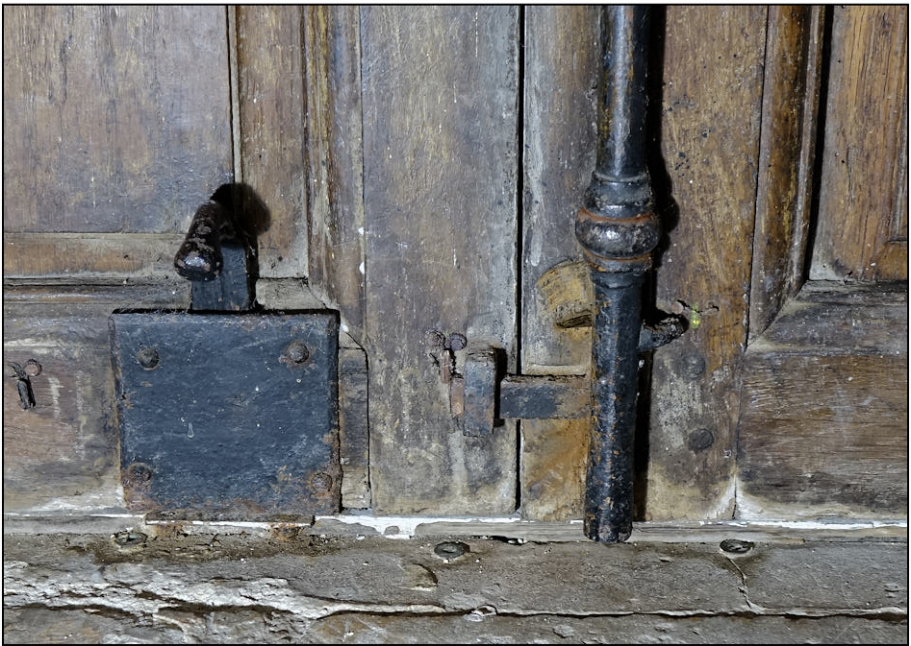
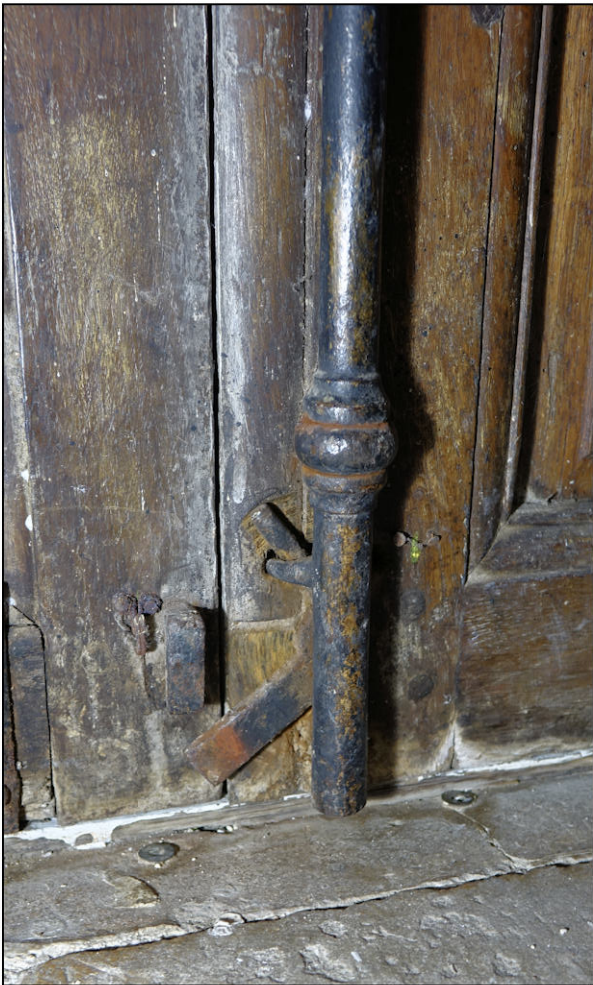
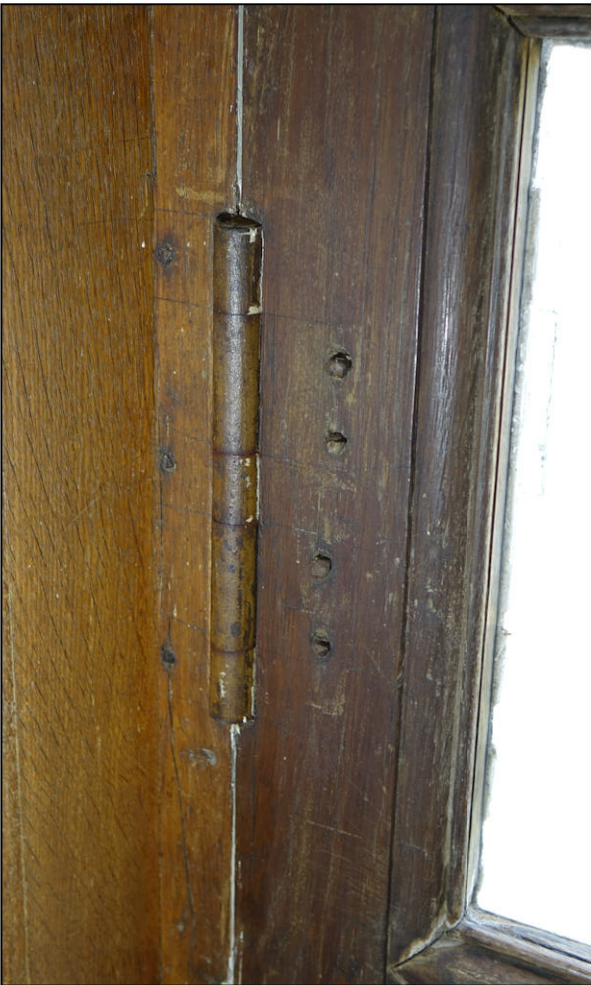
Fig. 8.2. Poignée d'espagnolette

Fig. 8.3. Verrou et loquet fermé d'espagnolette

Fig. 8.4. Loquet ouvert d'espagnolette

Fig. 8.5. Fiche à chapelet

La porte-fenêtre qui donne sur le balcon de la façade postérieure reprend les principales caractéristiques des croisées qui lui sont contemporaines (fig. 1.3 et 8.1 à 8.5). Il est toutefois intéressant de détailler son système de fermeture. Son vantail gauche ferme par deux verrous verticaux et son vantail droit par une espagnolette à crochet au niveau de la traverse d'imposte. Un second crochet ne peut évidemment être utilisé en partie basse. En 1737, Jacques-François Blondel nous donne un dessin du système adopté par les serruriers parisiens. Il n'est pas encore très performant puisqu'il s'agit simplement d'un verrou vertical commandé séparément par un bouton. Le verrou est maintenu par un ressort à lame dissimulé entre sa platine et son pêne<sup>11</sup>. A Eterville, la fermeture du point bas est assurée par une équerre manœuvrée par deux ergots à l'arrière de la tringle (fig. 8.3 et 8.4). Nous avons observé le même problème posé au serrurier au château de Magny-en-Bessin édifié en 1730 (étude n°14018, planches n°4 et 5). Le point bas était fermé par un verrou à ressort, mais un point de fermeture intermédiaire utilisait comme à Eterville une équerre commandée par deux ergots.
