# ETERVILLE (*Calvados*)

## Château

## Croisées

*Vers 1734*

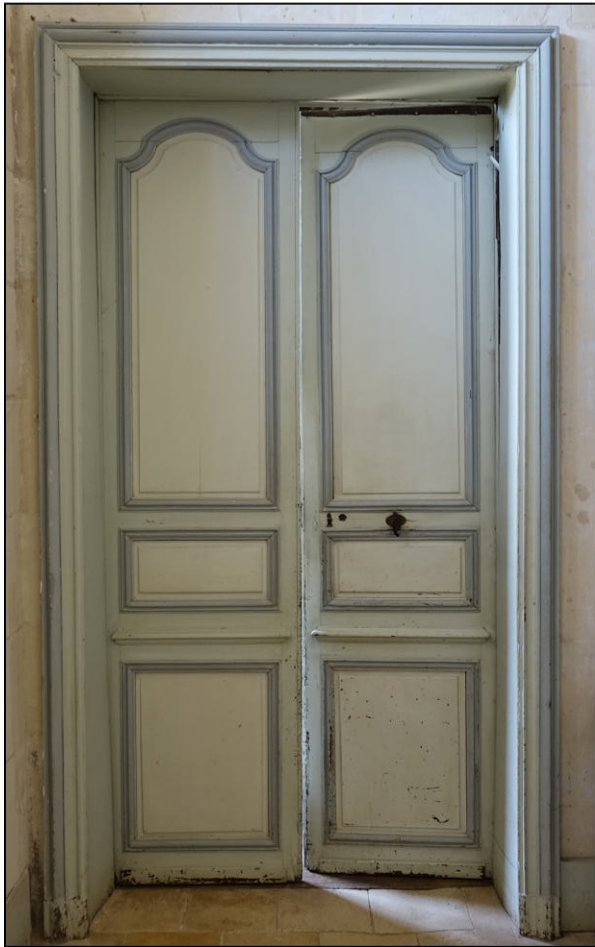
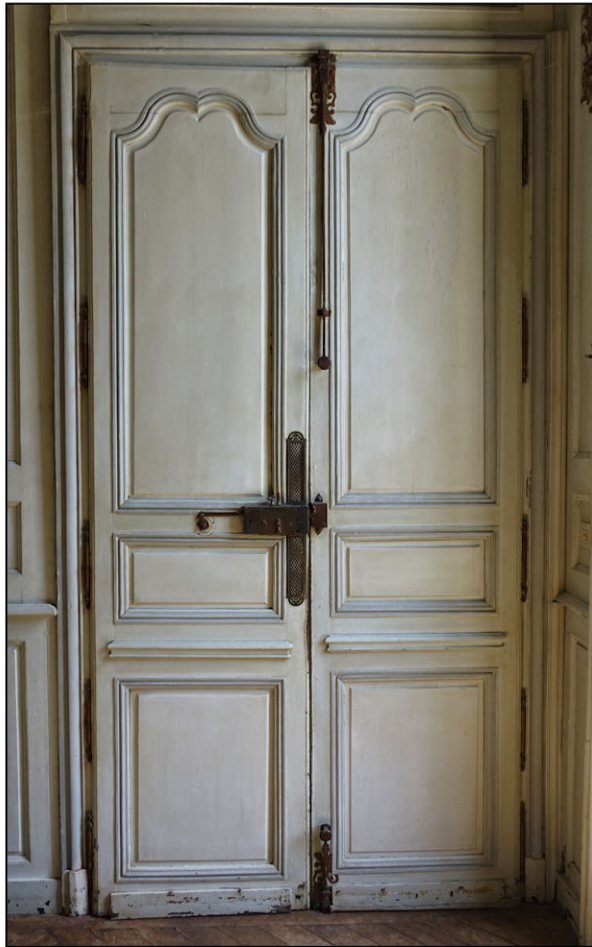
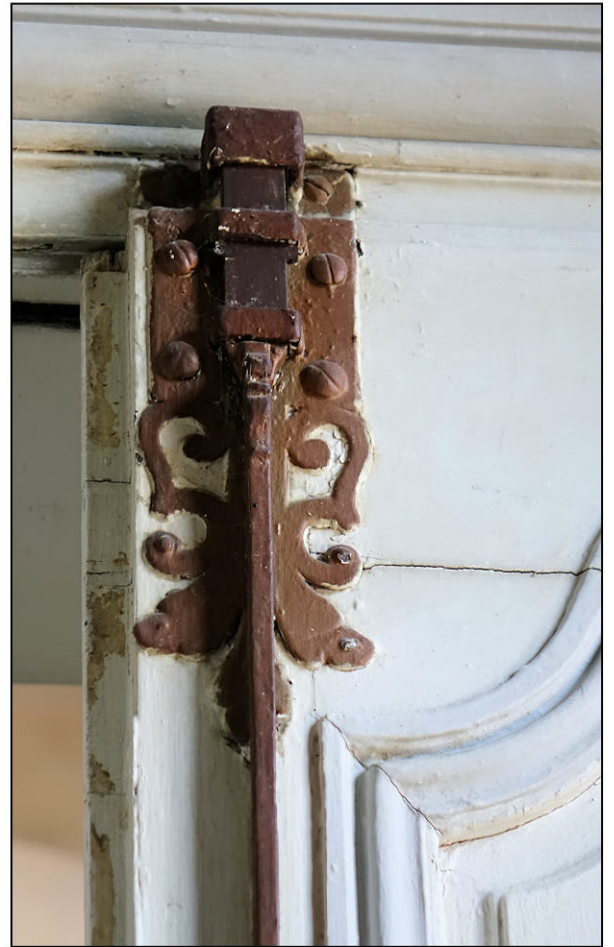
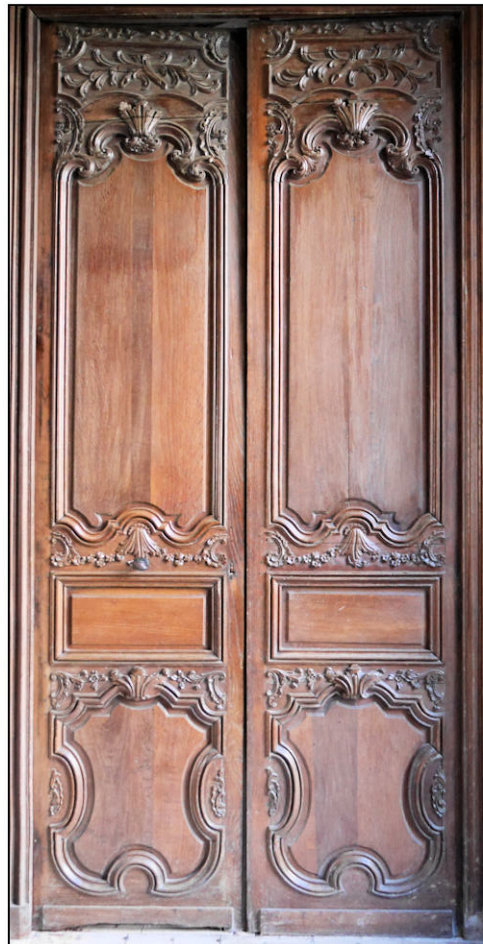
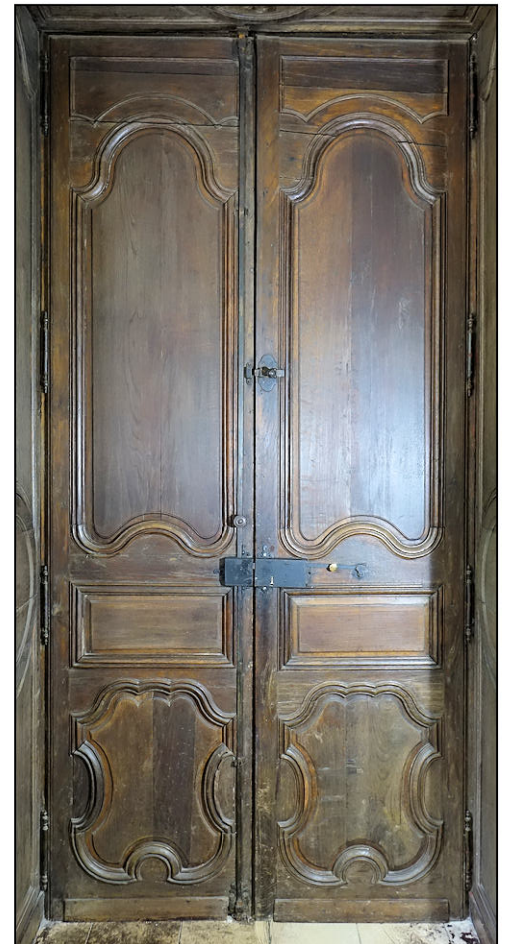
Fig. 9.1. Vestibule / salle à manger

Fig. 9.2. Salle à manger / vestibule

Fig. 9.3. Verrou (salle à manger)

Fig. 9.5. Salon / chambre ouest

Fig. 9.6. Chambre ouest / salon

Les portes intérieures du château sont plus ou moins ouvragées en fonction de leur emplacement, mais ce n'est pas tant leur décoration que leur conception qui est originale et témoigne d'une commande remarquable. Dans les pièces de réception, elles sont en effet à double parement, c'est-à-dire que leurs deux faces sont différentes (comparer fig. 9.1 et 9.2 ou 9.5 et 9.6<sup>12</sup>). Ce type de réalisation s'observe plus facilement sur des portes monumentales dont l'épaisseur des bâtis permet de doubler et de superposer les traverses et les panneaux de dessins différents. Ce n'est pas le cas ici et il y a donc un travail important sur les traverses hautes pour adopter deux dessins distincts et embrever un panneau unique. En matière de serrurerie, il est à remarquer que le vantail gauche ferme par un verrou à bascule et le droit par une serrure bec-de-cane à bouton de tirage (fig. 9.7). Le bouton fixé sur la tringle du verrou gauche fait immédiatement penser à une crémone selon le modèle illustré par Henri-Louis Duhamel Du Monceau en 1767 (fig. E.8)<sup>13</sup>, la bascule étant habituellement manœuvrée par une poignée à lever ou abaisser (fig. E.10). Si nous connaissons un exemple d'utilisation d'une crémone au château de Magny-en-Bessin dès 1730, un emploi aussi précoce reste exceptionnel. Le large coffre formant la gâche à Eterville dissimule non pas un système de crémaillère (crémone), mais bien une simple bascule dont nous donnons le principe de fonctionnement en figure E.9. Les deux lumières de passage des tringles dans la gâche sont évidemment légèrement oblongues pour assurer le double mouvement vertical et horizontal de celles-ci.

12 Voir également la figure 9.4 où la porte qui ouvre sur l'escalier de service découvre un panneau couronné d'une traverse en arbalète, lequel dessin est celui de la traverse haute de la porte, du côté salle à manger (dessin idem 9.2).  
13 H.-L. Duhamel Du Monceau, *Art du serrurier*, Paris, 1767, planche n°15.

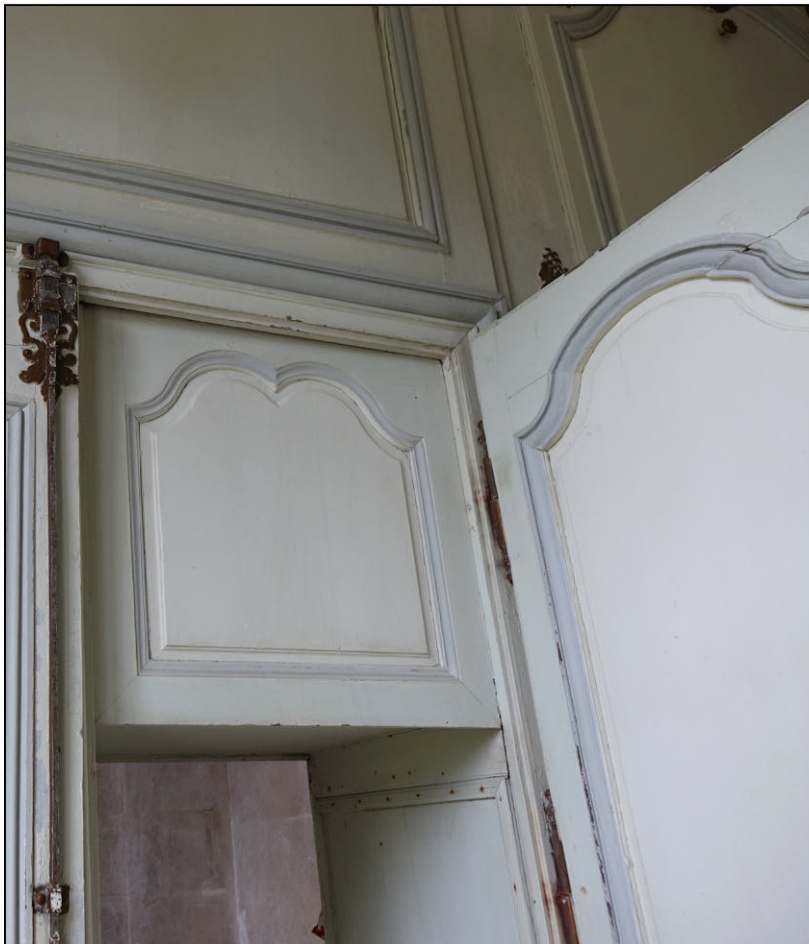
Fig. 9.4. Salle à manger / escalier de service

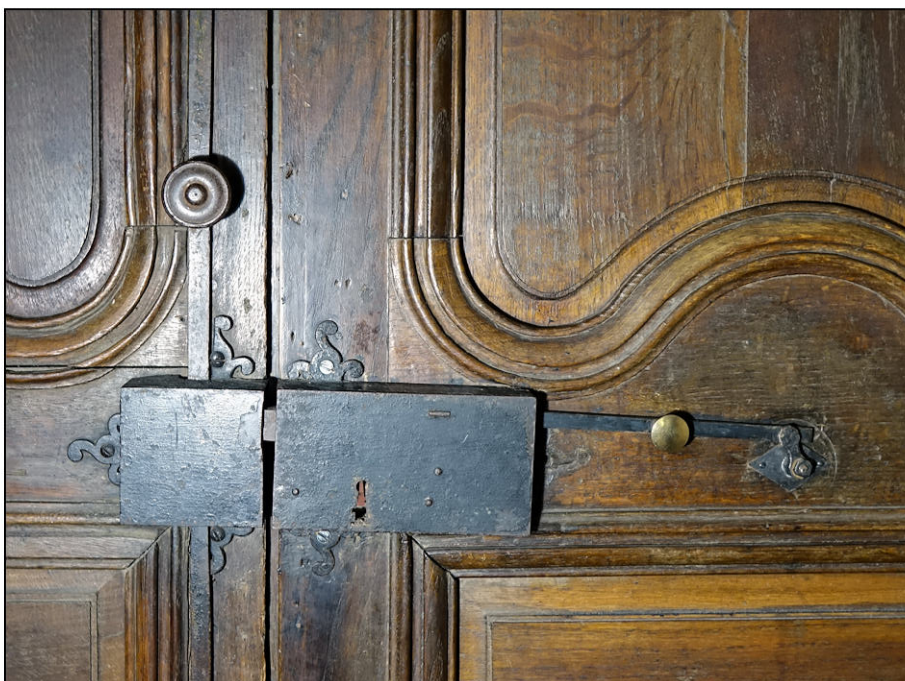
Fig. 9.7. Bascule et serrure (chambre ouest)
