GOUVIX (Calvados)

Château d'Outrelaise

Croisée

Premier quart du XVIIe siècle

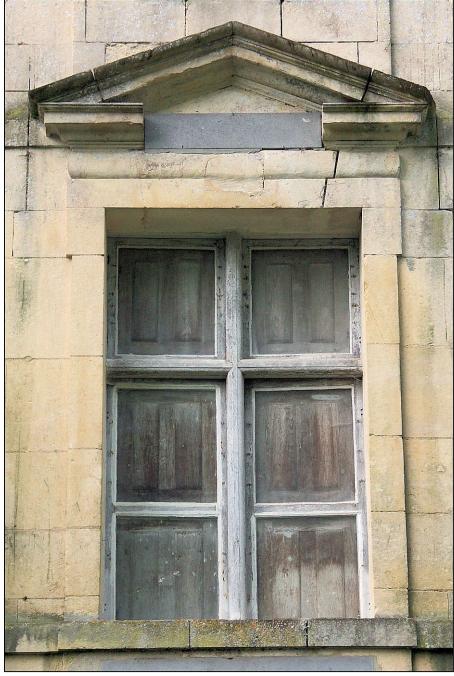
Fig. 1.1. Fenêtre du 1er étage

Le pavillon d'entrée du château d'Outrelaise conserve une de ses croisées d'origine légèrement restaurée, seules la pièce d'appui de son bâti dormant et les traverses basses de ses vantaux vitrés ayant été changées. D'une facture classique en ce début du XVIIe siècle, cette croisée nous permettra de mesurer plus précisément l'emploi de vantaux vitrés à traverse intermédiaire, d'observer des volets à table saillante dont l'usage se développera durant la première moitié du siècle et de restituer une vitrerie à bornes en carré d'après des documents anciens et l'emplacement des vergettes.
