NOYAL-SOUS-BAZOUGES (Ille-et-Vilaine)

Manoir du Quartier

Croisée

Première moitié du XVIIe siècle

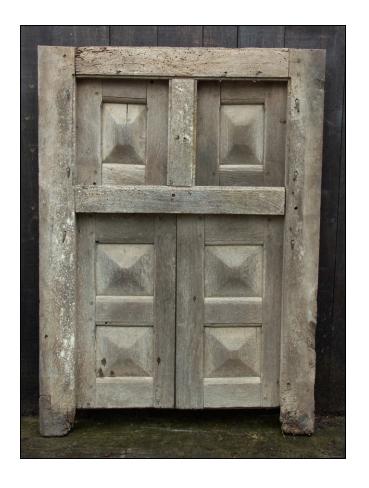
Cette petite croisée bretonne est remarquablement bien conservée. Il ne lui manque que la traverse basse de son bâti dormant et une partie de sa serrurerie. Sans surprise, elle adopte les caractéristiques propres à sa région de production et à sa datation : division en trois compartiments, vitrerie dormante limitée aux deux ouvertures du haut et réalisation avec des éléments de fort équarrissage. Elle nous permet cependant de mesurer la persistance de ce modèle aux frontières de la Bretagne.

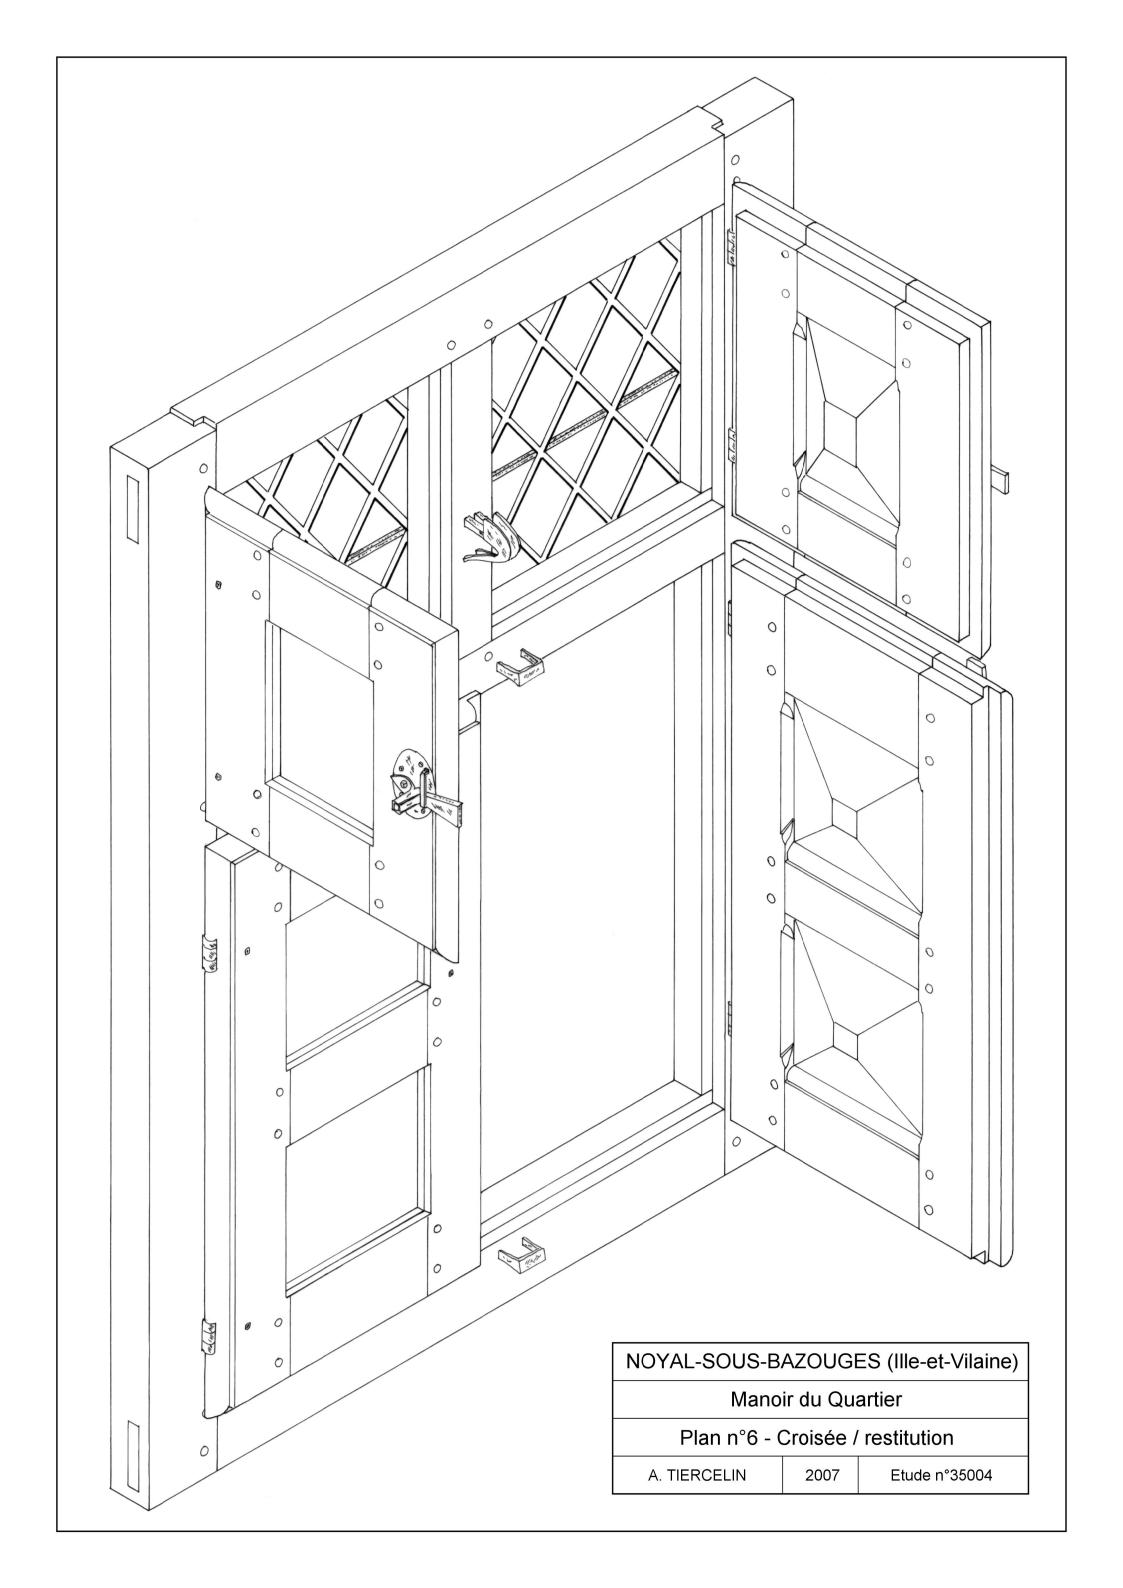
La traverse basse du bâti dormant a été restituée sans difficulté particulière. A l'instar des autres études, les panneaux de vitrerie à losanges n'ont qu'une valeur indicative et ont pour seul but de montrer l'organisation de l'éclairage de ce type de croisée. Par contre, la pendeloque du volet inférieur gauche n'a pas été restituée, son dessin restant inconnu.
