# SAINT-AUBIN-DE-BONNEVAL (Orne)

## Château de Bonneval

### Croisées

*Premier et dernier quart du XVIII<sup>e</sup> siècle*

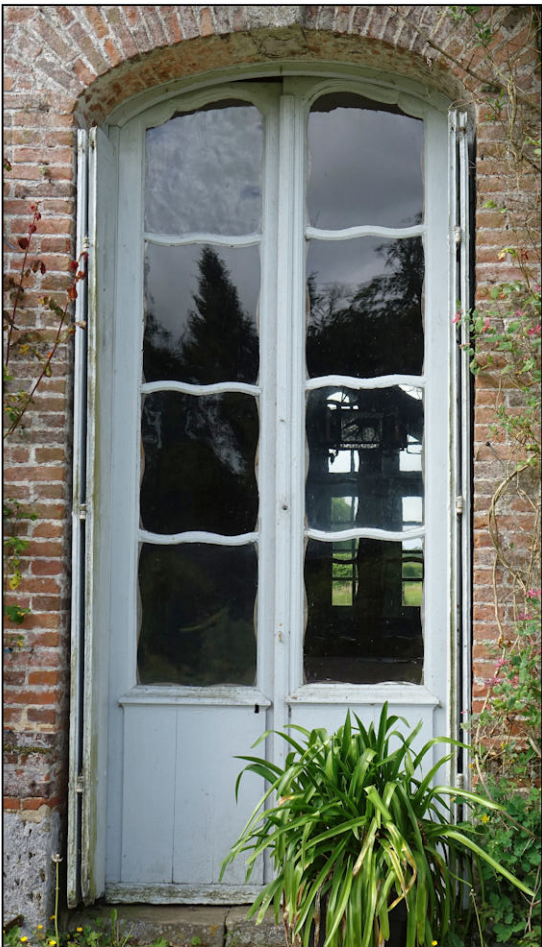
Fig. 2.5. Porte du salon (P.1.3)

Les petits-bois sont moulurés d'un tore accosté de deux baguettes (plan n°6), profil des plus classiques au XVIII<sup>e</sup> siècle. Au début du siècle suivant, ils s'affineront pour laisser place à des profils plus en amande. A l'extérieur, la feuillure à verre suit les ondulations des bâtis. Par contre, sur les vantaux de porte dont le parement extérieur est mouluré, ce système n'était plus guère possible sans créer un hiatus au niveau des petits-bois (fig. 2.2, 2.3, 2.5 et 2.7). Les feuillures sont donc rectilignes et découvrent par transparence le parement opposé.

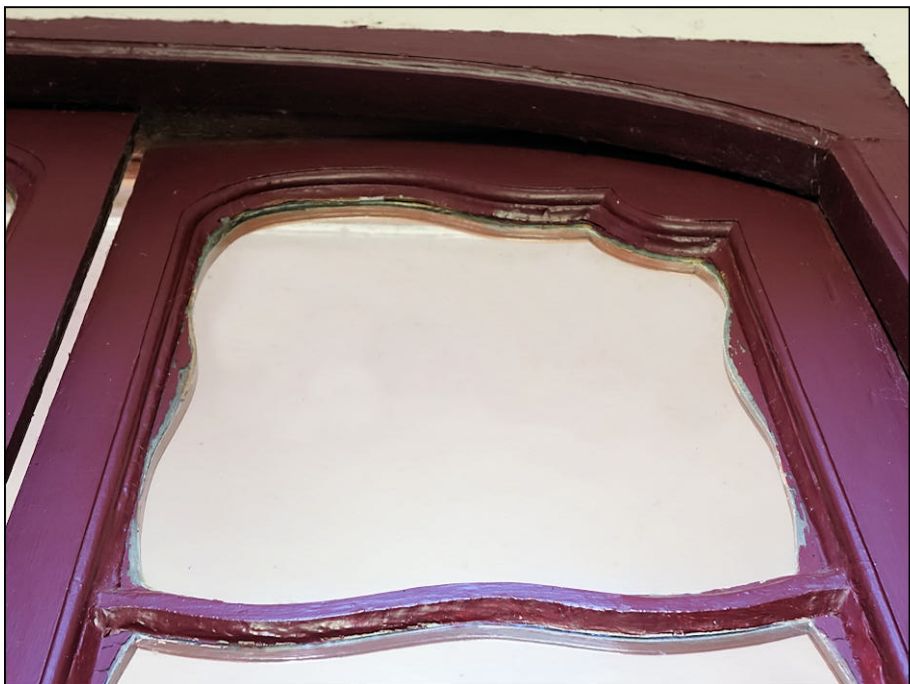
Fig. 2.7. Porte du salon

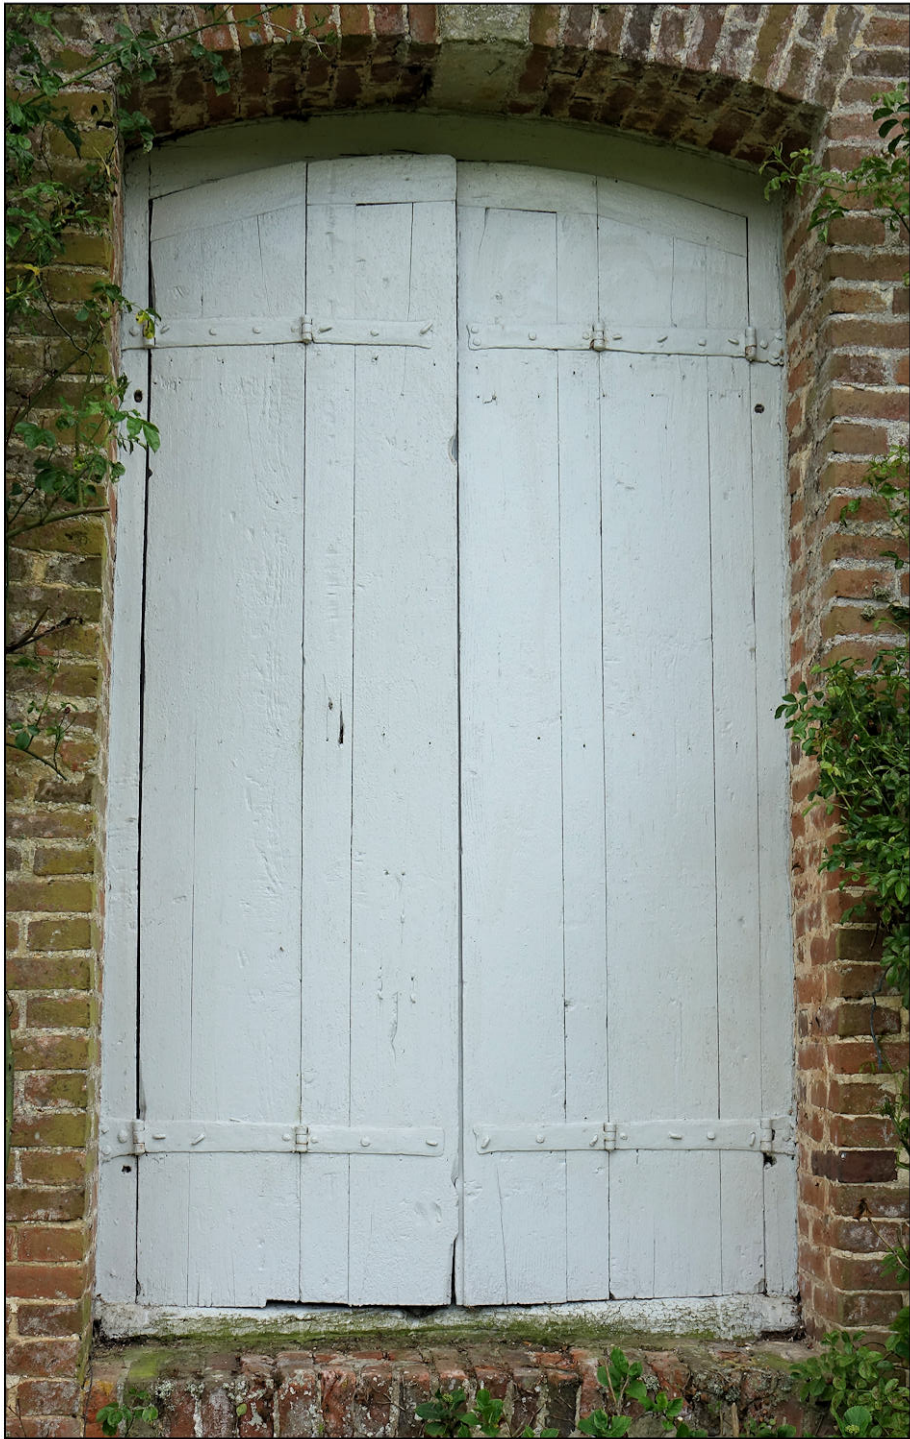
Fig. 3.1. Elévation extérieure / contrevents fermés

La rotation des vantaux vitrés est assurée par des fiches à vases de 245 mm (fig. 4.3). Celle des contrevents l'est par de grosses charnières brisées dont les platines pénètrent parfois dans la feuillure de maçonnerie (fig. 3.1 et 4.6). Les bandes sont clouées dans les deux sens pour renforcer la sécurité.

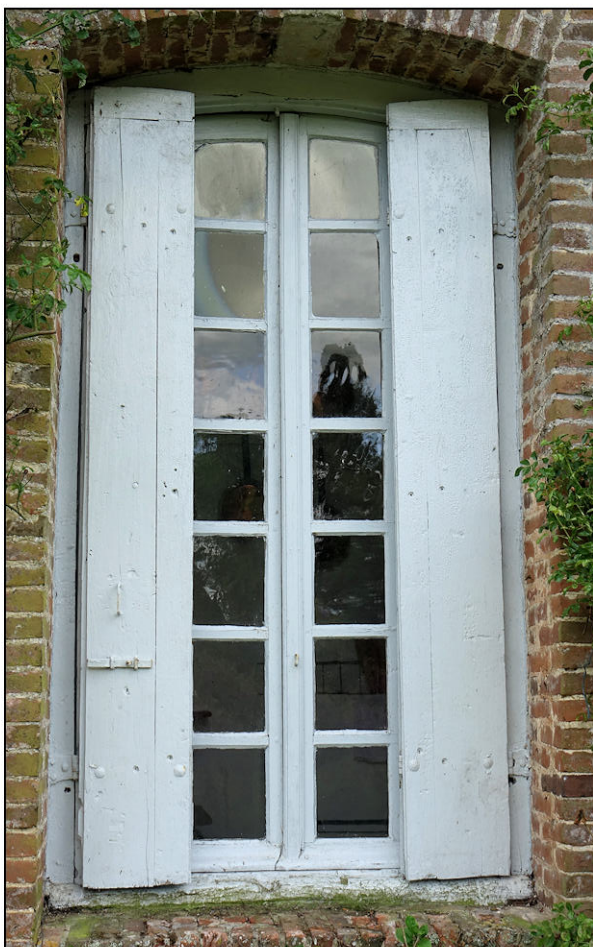
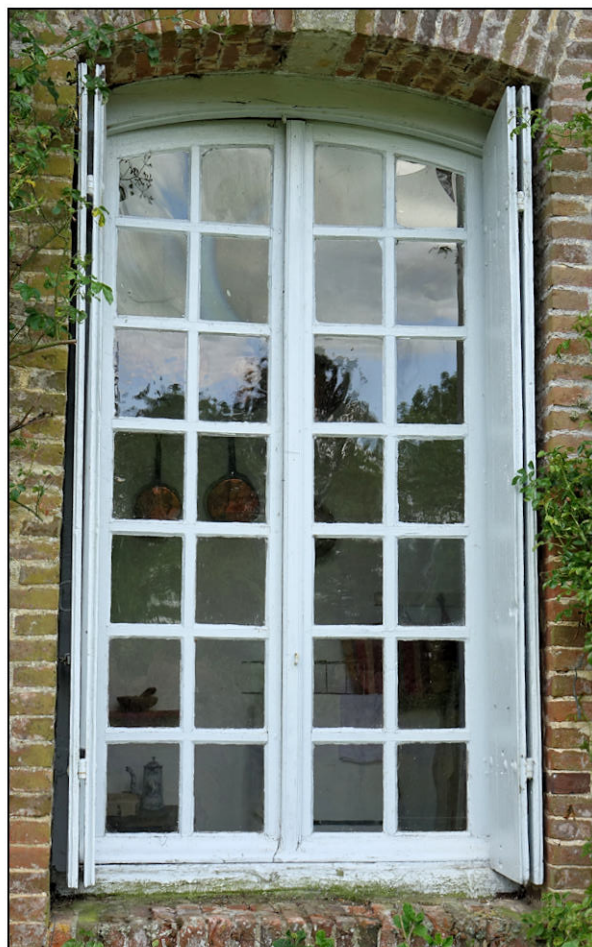
Fig. 3.3. Elévation extérieure

Fig. 3.4. Elévation extérieure

La fermeture des vantaux vitrés est assurée par deux verrous verticaux sur platine à panache (fig. 4.4 et 4.5). Il s'agit d'un système économique à une période où les espagnolettes d'un usage récent restent onéreuses. Quant à la fermeture des contrevents, elle emploie plusieurs organes : une poignée verticale (fig. 3.5) ; un verrou horizontal qui ferme dans une gâche fichée dans la côte extérieure moulurée (fig. 3.5) ; un loquet à ressort dont il subsiste seulement la gâche (cheville métallique) dans la traverse haute du bâti dormant (fig. 3.3 et 3.4).

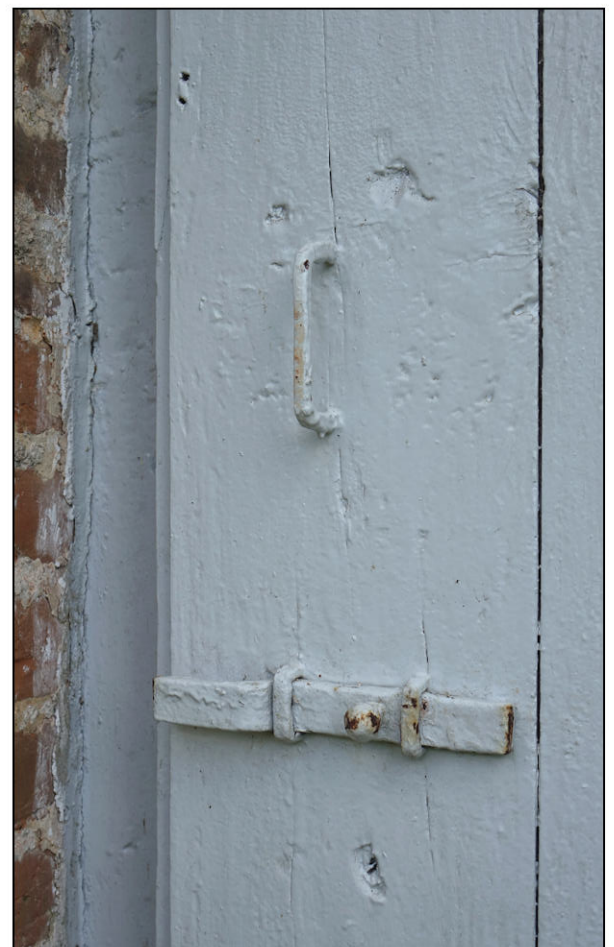
Fig. 3.5. Poignée et verrou

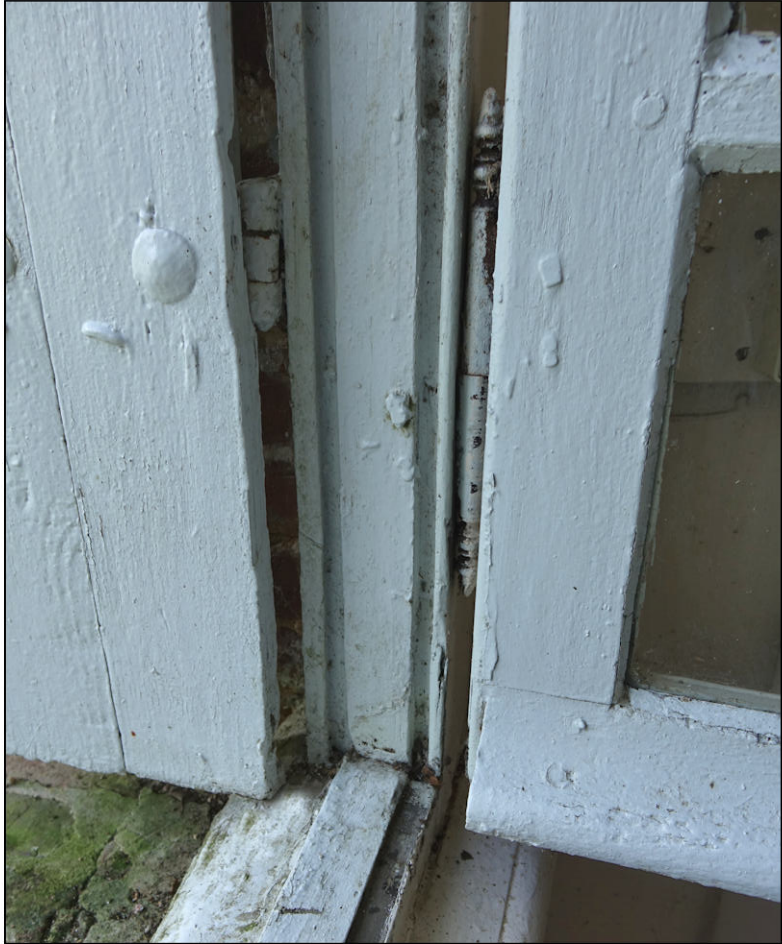
Fig. 4.1. Pied du bâti dormant

Il est composé d'une traverse haute, de deux montants et d'une pièce d'appui. Les deux montants sont épais (82 mm) pour recevoir les vantaux vitrés d'un côté et les contrevents de l'autre (fig. 4.1). Leur chant intérieur est mouluré de deux gorges ou contre-noix pour les recevoir (fig. 4.1). La pièce d'appui est profilée en quart-de-rond et montre une petite feuillure intérieure pour recevoir les vantaux vitrés à recouvrement (fig. 4.7).

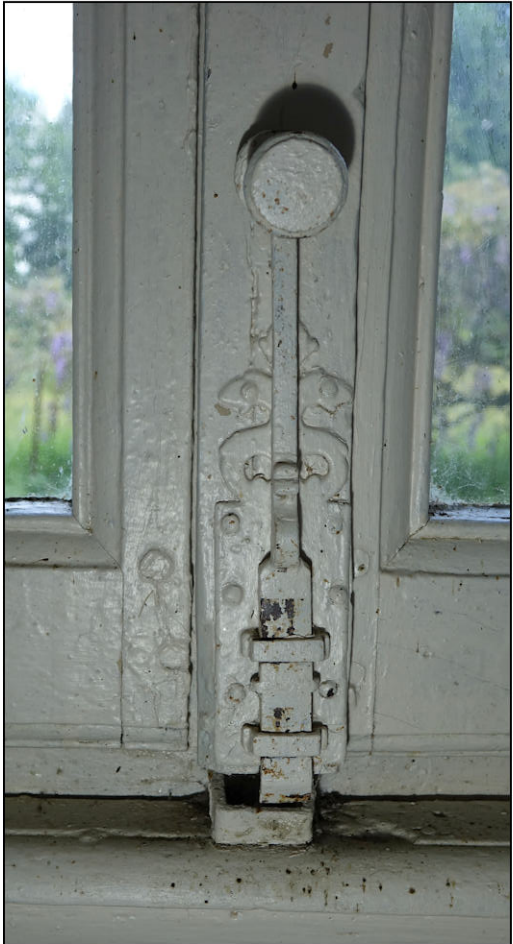
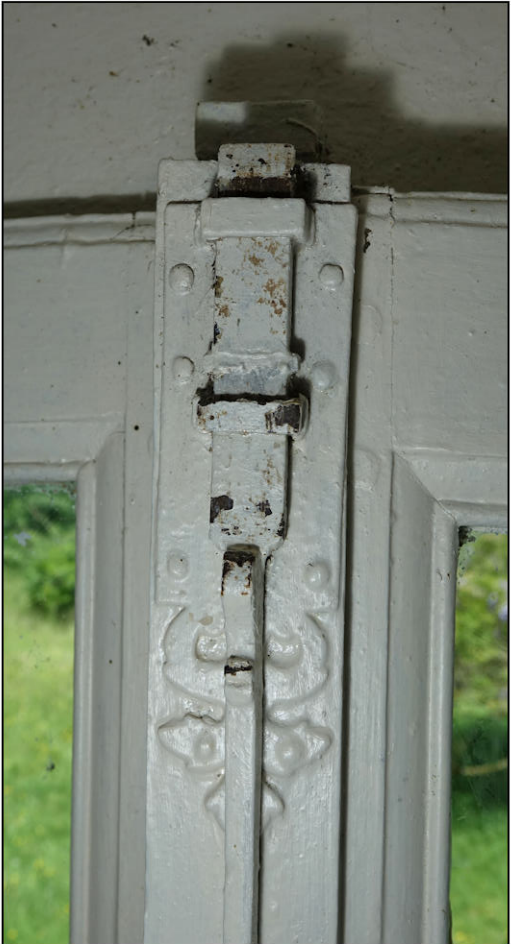
Fig. 4.4. Verrou

Fig. 4.5. Verrou

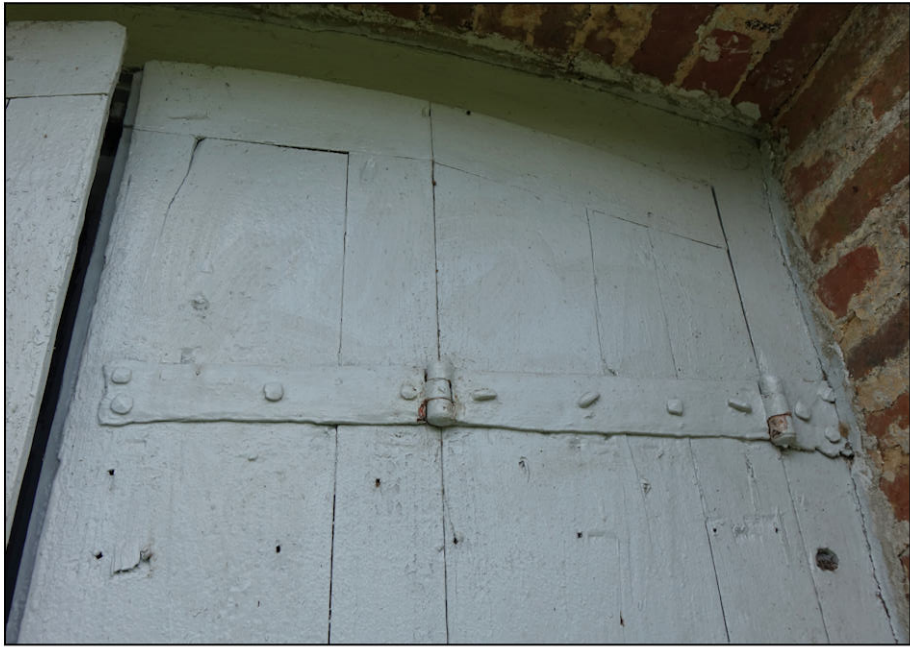
Fig. 4.6. Ferrure d'un contrevent

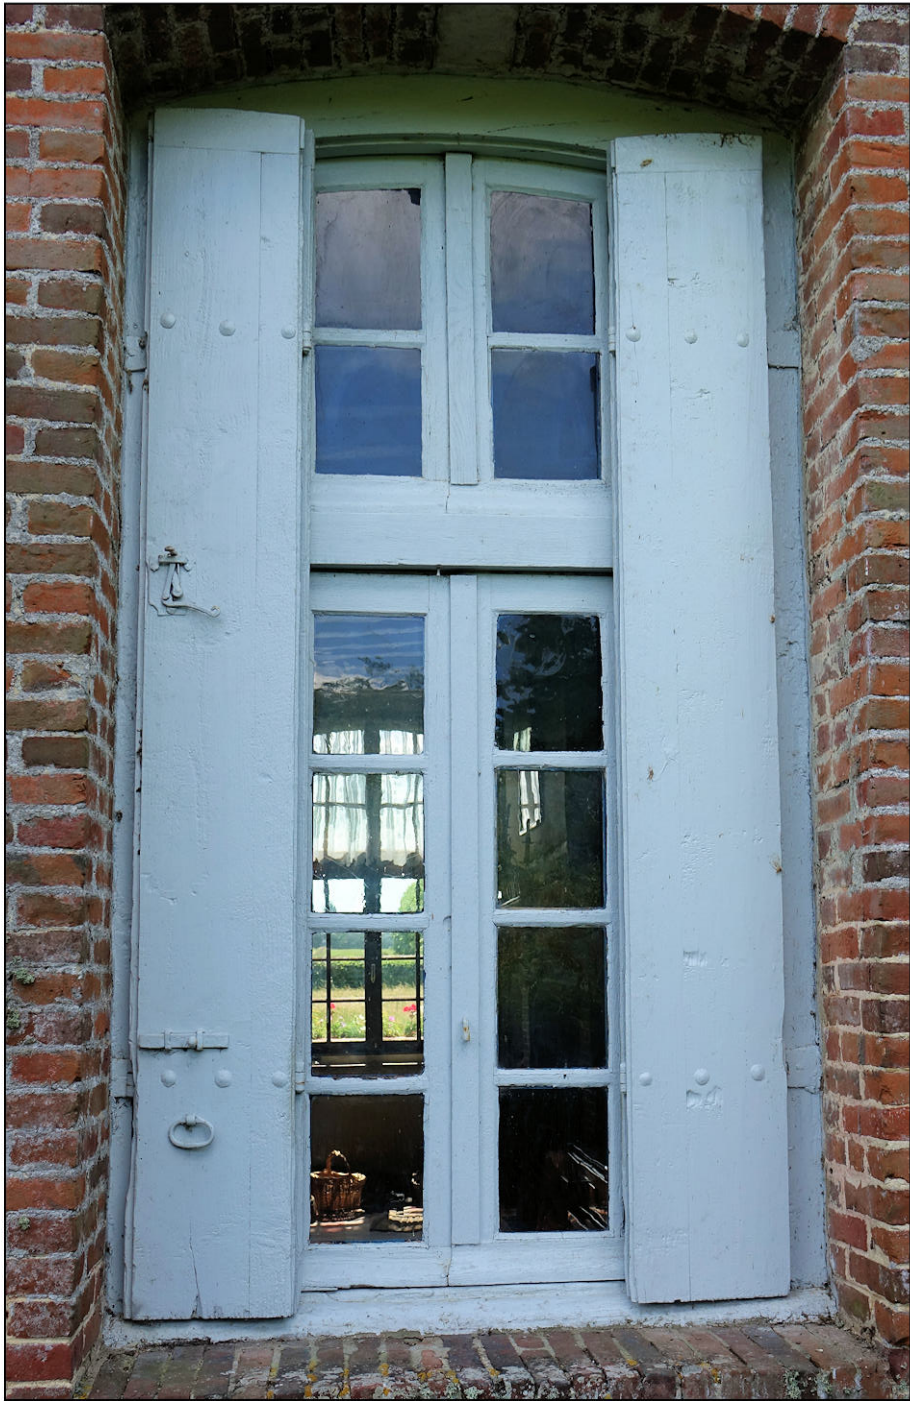
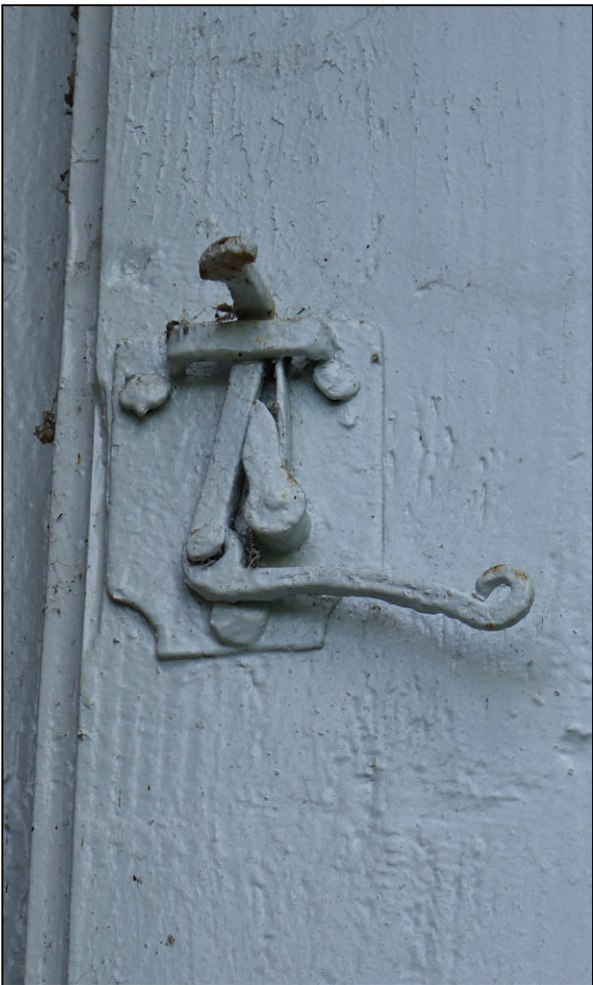
Fig. 5.1. Elévation extérieure

Fig. 5.5. Loquet à ressort (contrevent)

La conception générale de cette croisée est identique à la précédente, avec toutefois quelques caractéristiques différentes. Elle présente une traverse d'imposte qui double le nombre de ses vantaux vitrés et réduit ceux du bas. C'est peut-être cet « argument » qui a fait adopter ce type de croisée seulement dans la cuisine en façade postérieure. La présence de contrevents ferrés sur le bâti dormant ne permet guère d'introduire une traverse d'imposte très moulurée sans augmenter considérablement l'épaisseur de l'ensemble. De fait, la traverse est plane et les jets d'eau sont alignés sur son parement extérieur (fig. 5.3). Les petits-bois ne sont plus moulurés d'un tore accosté de deux baguettes, mais plus simplement d'un tore entre deux carrés (fig. E.2.a). De même, les fiches à vases sont remplacées ici par des fiches à gond et à vases, l'aspect étant quasi identique (fig. 5.6). Il est à noter que la croisée a conservé son loquet à ressort qui ferme sur la traverse d'imposte (fig. 5.1 et 5.5).

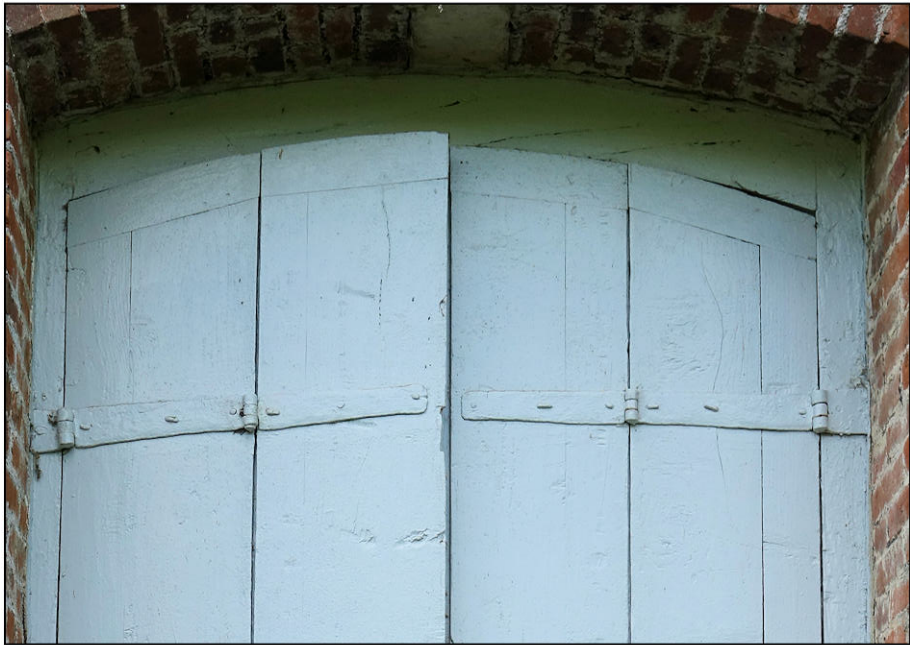
Fig. 5.2. Ferrures des contrevents

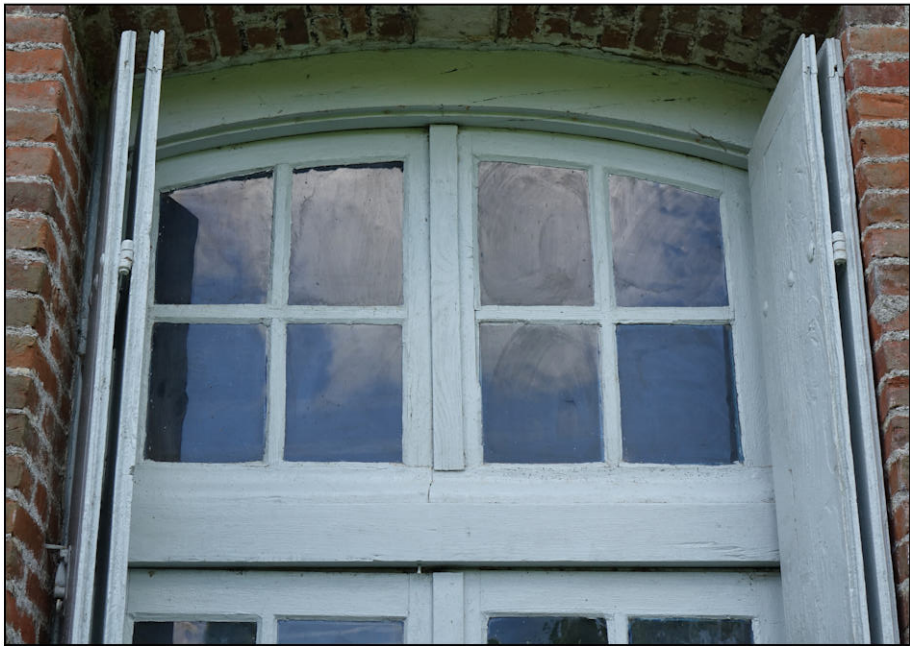
Fig. 5.3. Imposte

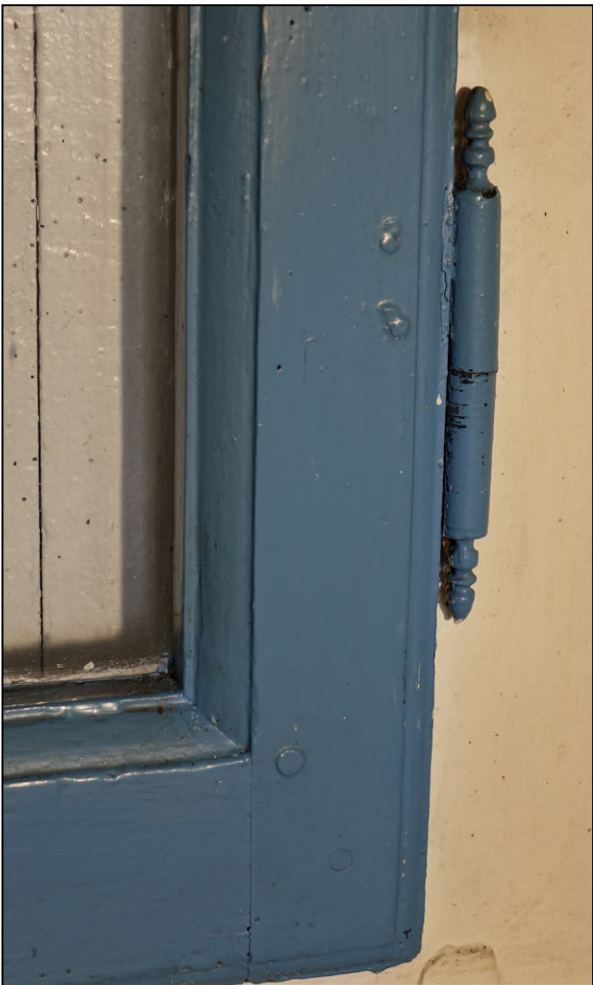
Fig. 5.6. Fiche à gond et à vases

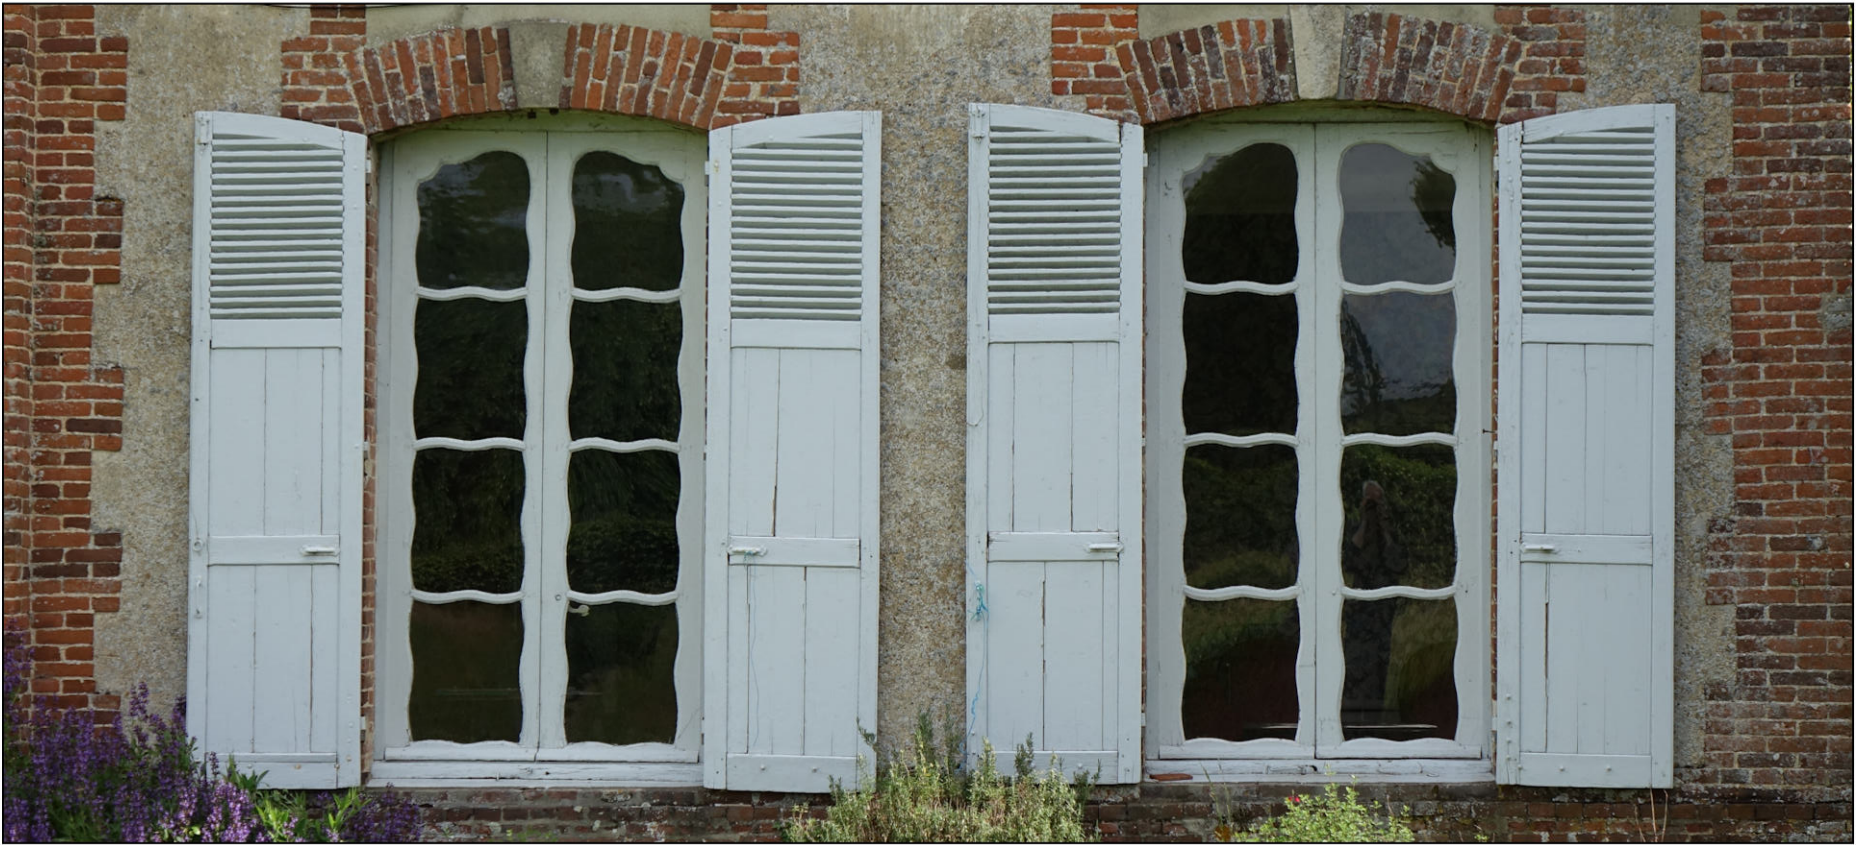
Fig. 6.1. Croisées A.1.4 et A.1.5

| Localisation | Observations | Datation |
|---|---|---|
| A.1.3 et A.1.4 | A.1.3 (modèle relevé, voir analyse ci-après). A.1.4. modèle idem A.1.3. | 4 <sup>e</sup> quart du XVIIIe s. |

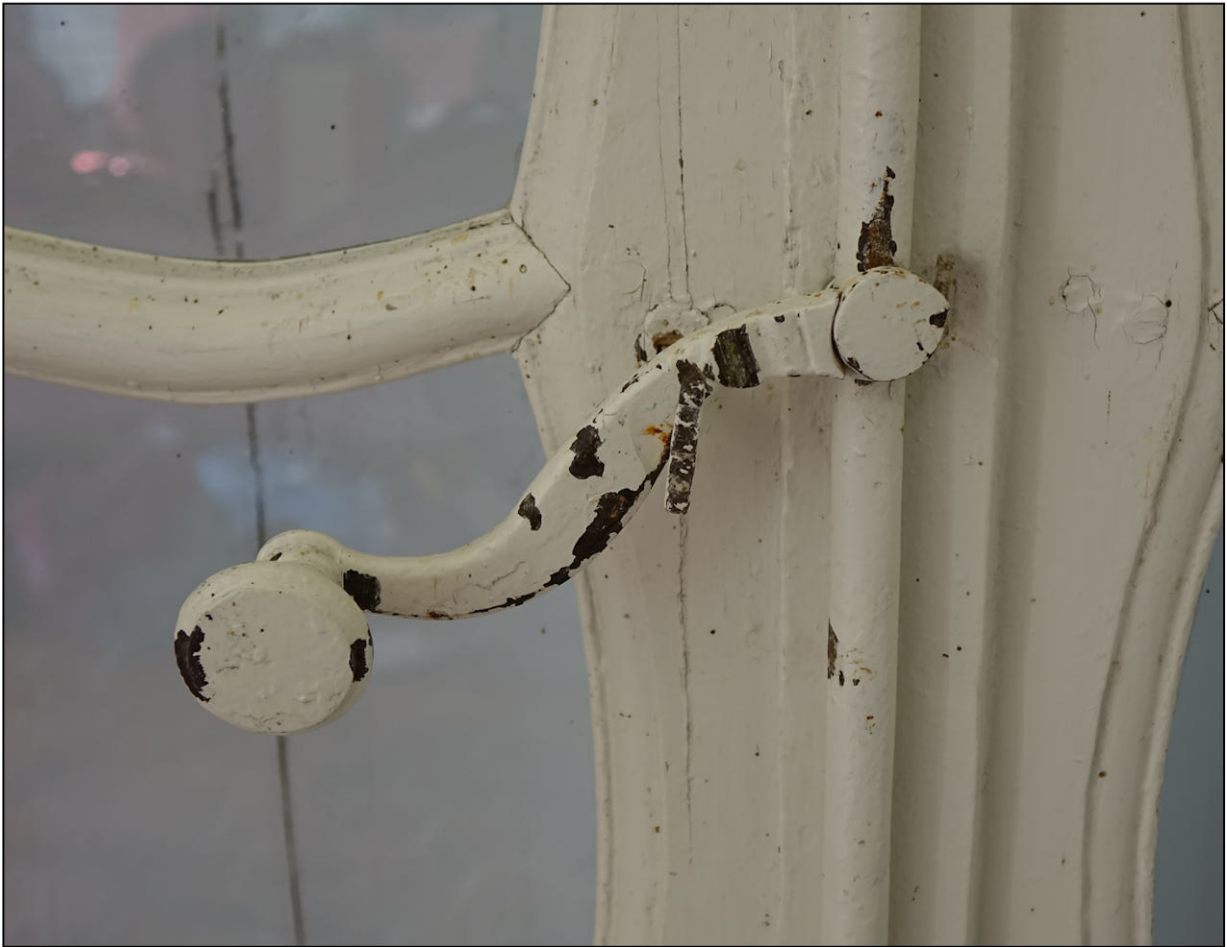
Fig. 7.2. Poignée d'espagnolette

La fermeture des vantaux et des volets est assurée par une espagnolette à pannetons et agrafes. Ces dernières ne sont pas posées traditionnellement en applique, mais fichées dans le montant (fig. 7.3). Il est à noter également que le volet gauche ne comporte pas de contre-pannetons. La poignée d'espagnolette est courbe pour suivre le mouvement des petits-bois (fig. 7.2). Son axe possède un ergot pour la tenir en position horizontale lorsqu'elle est ouverte.

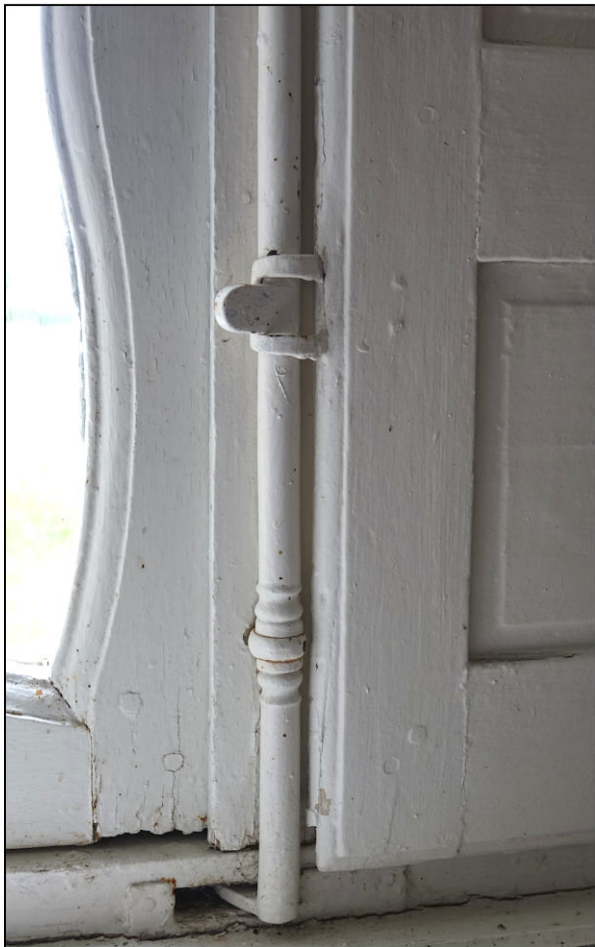
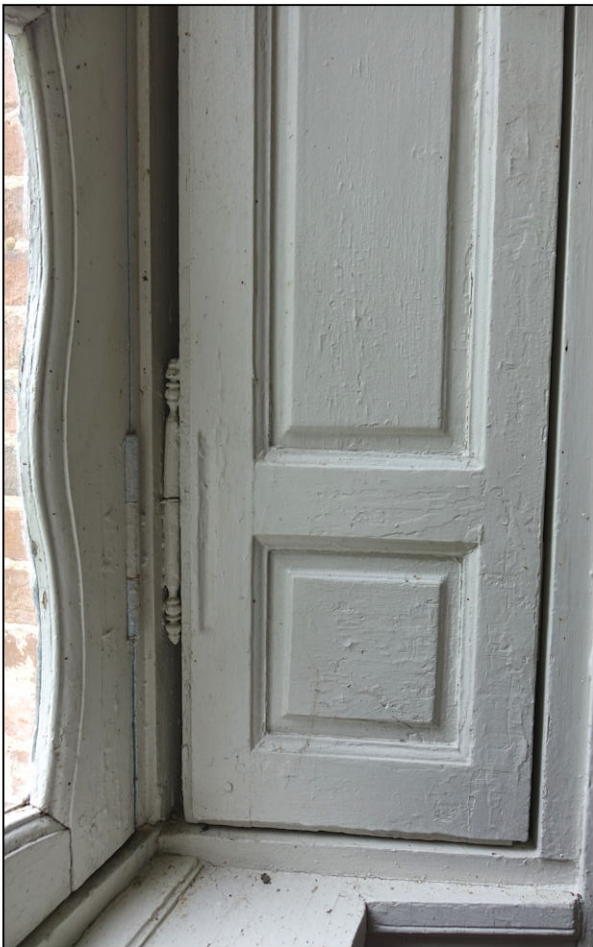
Fig. 7.3. Panneton et agrafe

Fig. 7.4. Volet brisé

Ils sont montés à recouvrement sur le bâti dormant et sont brisés (fig. 7.3 et 7.4). Ils sont composés de deux feuilles constituées d'un bâti assemblé à tenons et mortaises traversées. La jonction des feuilles est assurée par une noix et une rainure (plan n°4). En parement extérieur, les bâtis sont moulurés d'une doucine et les panneaux d'une plate bande composée d'un filet et d'un cavet. A l'arrière des panneaux, une petite feuillure (fig. 7.3), parfois à peine perceptible, a permis de les ajuster.

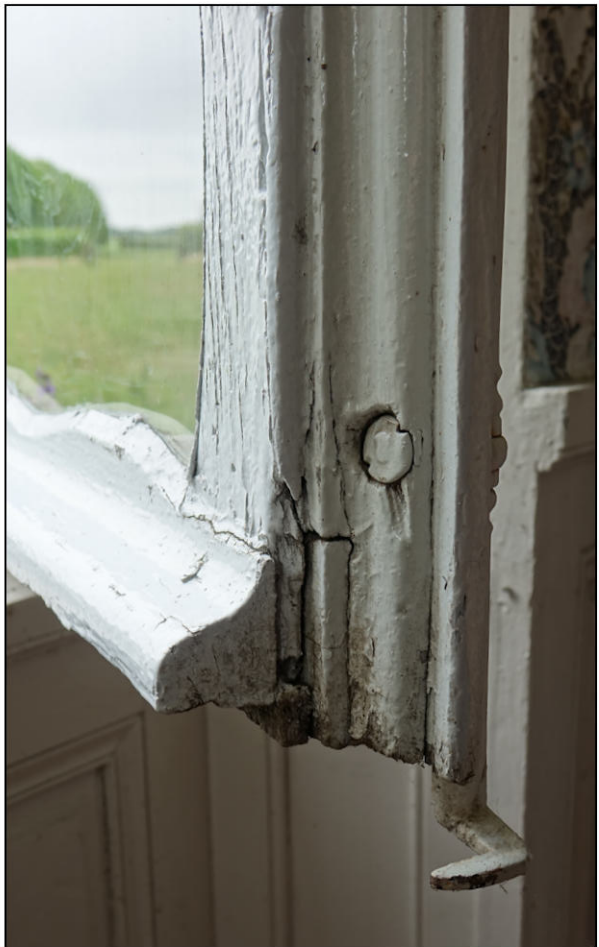
Fig. 7.5. Jet d'eau et battant du milieu

Ils sont constitués de deux battants, de deux traverses et de trois petits-bois assemblés à tenons et mortaises traversées. Les battants de rive sont moulurés d'une noix pour améliorer leur étanchéité et les battants du milieu d'une simple doucine (fig. 7.5). Malgré ses défauts, on voit que cette forme de jonction reste très utilisée alors que les battants à mouton et gueule de loup offraient déjà un meilleur maintien des vantaux.

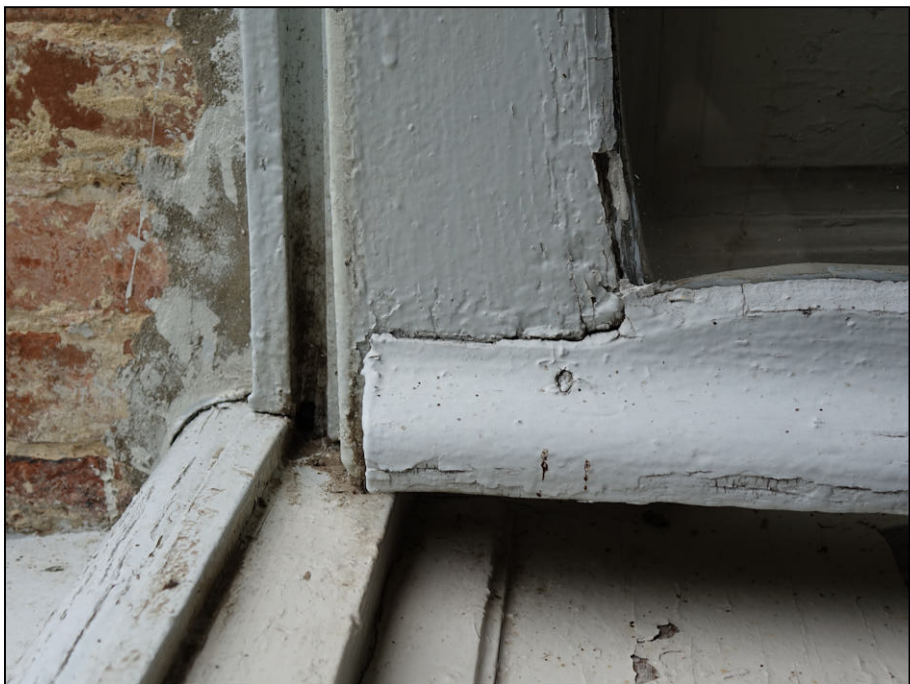
Fig. 7.6. Pièce d'appui et jet d'eau

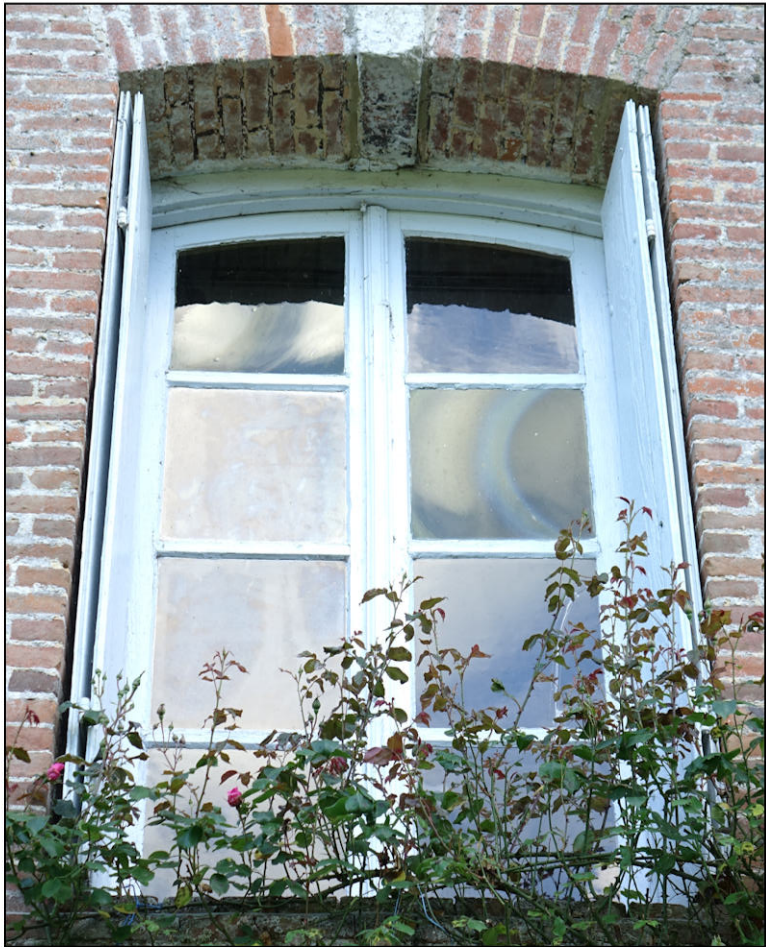
Fig. 8.1. Croisée P.2.3

Il s'agit de trois croisées dans les baies P.2.1, P.2.3 et P.2.5. Au vu de la feuillure extérieure sur leur bâti dormant réalisée pour installer des contrevents brisés, il est manifeste qu'elles ont conservé leur bâti dormant du premier quart du XVIII<sup>e</sup> siècle, d'où le montage des vantaux vitrés à recouvrement, plus guère utilisé à cette période en Normandie. Ces vantaux ferment par une jonction à doucine et sont recoupés en hauteur par des traverses de 53 mm pour former quatre carreaux. La hauteur de ces traverses formant petits-bois semble indiquer une fabrication du dernier quart du XVIII<sup>e</sup> siècle, avant que les profils ne s'affinent au siècle suivant. Les fiches à vases de ces trois croisées et les deux verrous verticaux de la croisée P.2.5 sont des réemplois de celles d'origine (fig. 8.3), tandis que les deux espagnolettes à poignée courbe sont des réemplois de celles étudiées précédemment (fig. 8.6), les espagnolettes des croisées A.2.1 à A.2.3 ayant perdu leur espagnolette au profit d'une crémone. Il reste qu'on pourrait nous opposer que les crémones en fonte employées ici n'ont pu être posées que tardivement dans

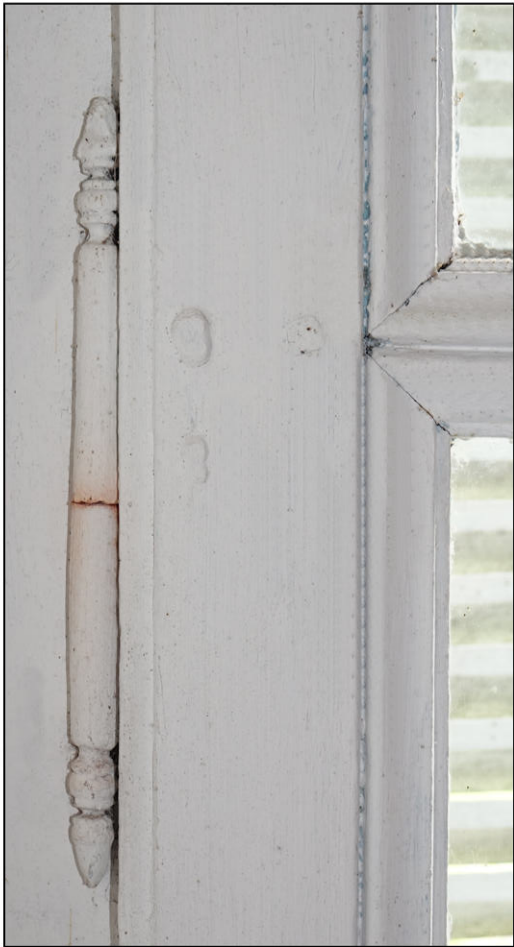
Fig. 8.3. Fiche (P.2.1)

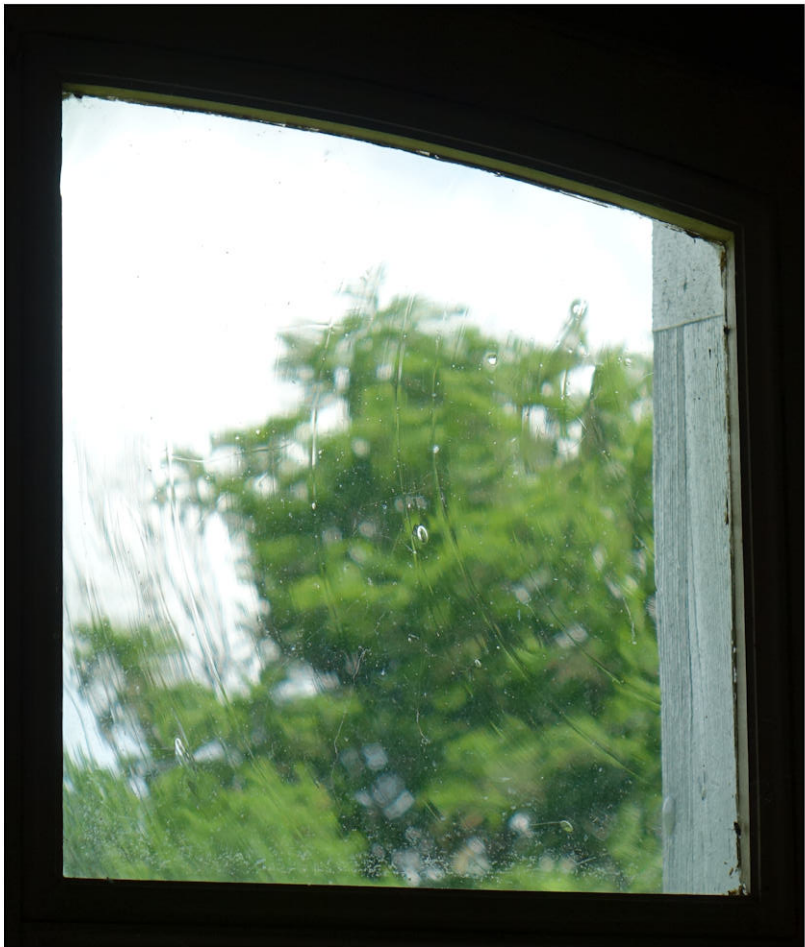
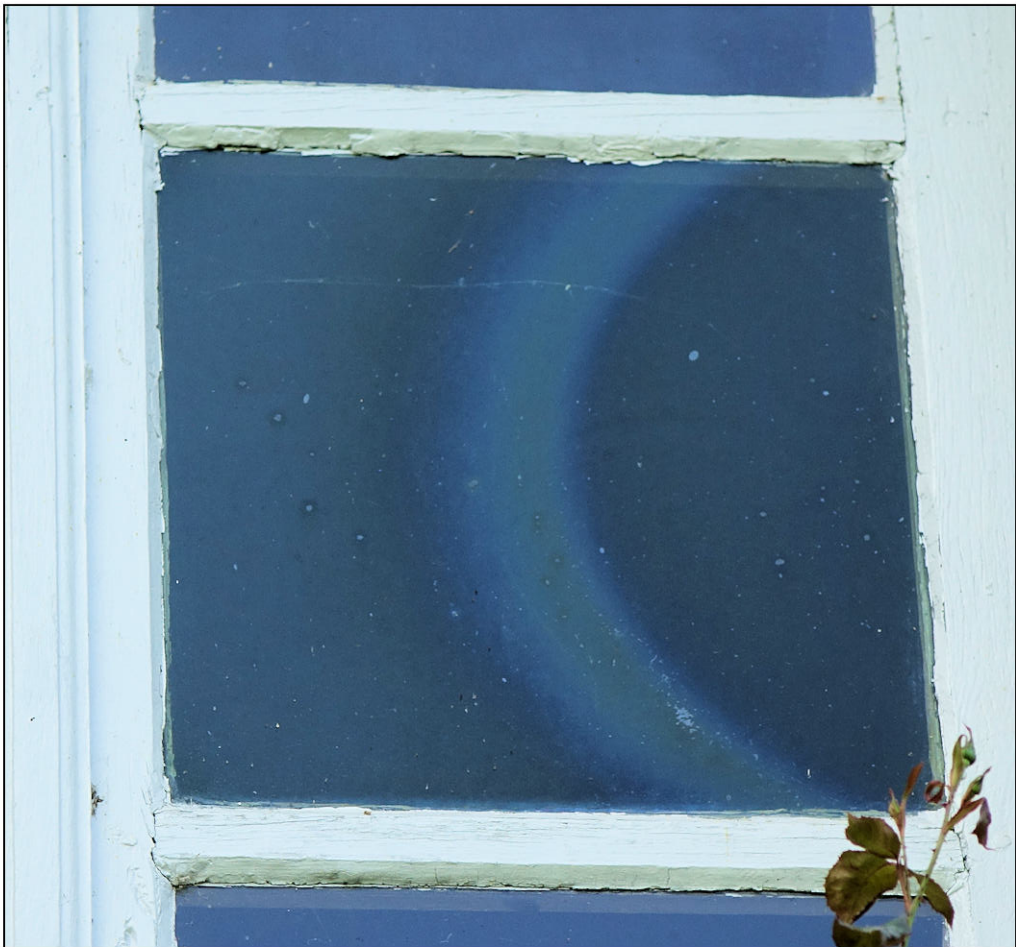
Fig. 8.4. Carreau (P.2.3)

Fig. 8.5. Carreau (P.2.3)

Les croisées conservent de nombreux verres anciens soufflés. Ils sont blancs ou plus ou moins verdâtres et montrent de fines bulles allongées et parallèles qui indiquent leur soufflage en manchon. Les plus grands carreaux ont une hauteur d'environ 585 mm pour une largeur de 462 mm. Ces dimensions ne permettaient pas d'utiliser des verres soufflés en plateau et produits localement (cf. chapitre suivant). Ils étaient donc importés de l'est de la France qui pratiquait le soufflage en manchon permettant d'obtenir des feuilles plus grandes.

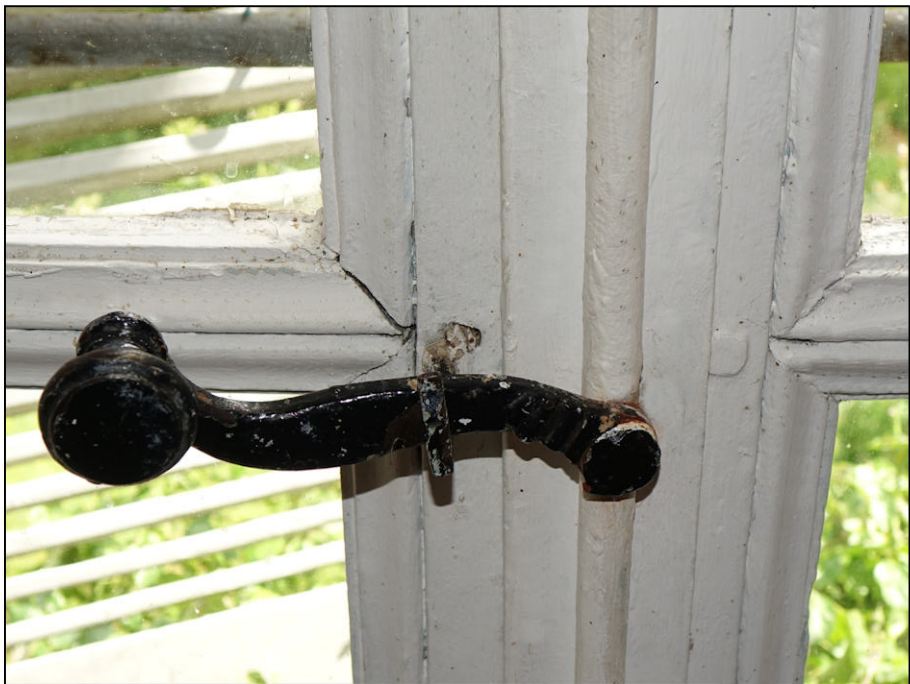
Fig. 8.6. Poignée d'espagnolette (P.2.1)
