# SAINT-LÉGER-DUBOSQ (*Calvados*)

Logis

Châssis

*Quatrième quart du XVII<sup>e</sup> siècle*

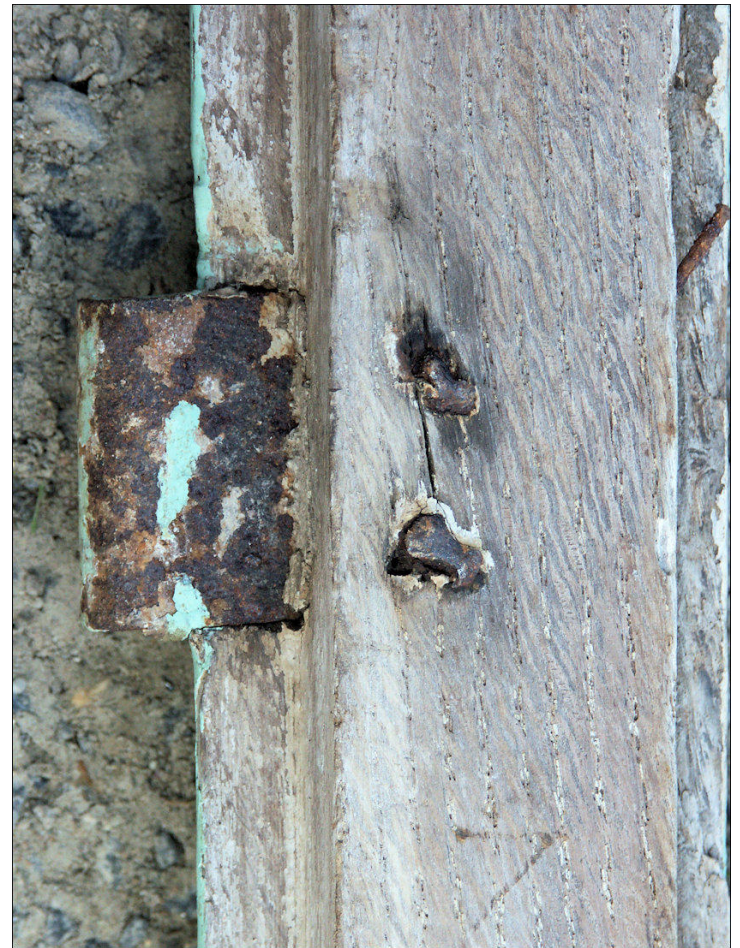
La rotation des vantaux vitrés était assurée par des fiches à gond dont seule la partie femelle subsiste (hauteur 35 mm, diamètre 12 mm).

Fig. E.1. Fiche à gond

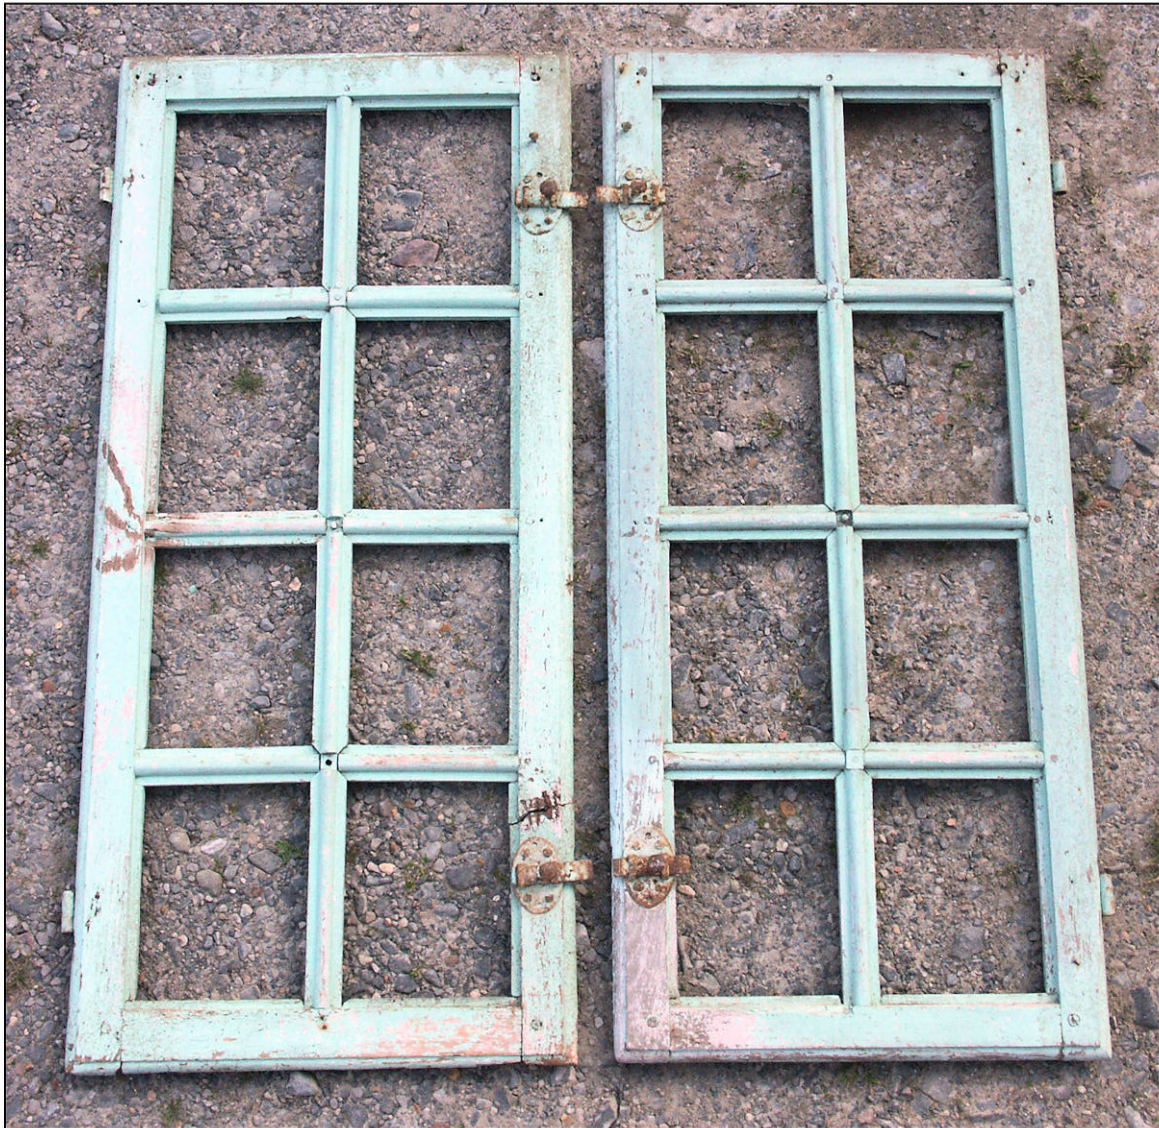
Fig. 1.1. Elévation intérieure

Ils sont composés d'un bâti assemblé à tenons et mortaises non traversées. Leur périphérie est marquée par un quart-de-rond et une feuillure qui permet de les installer à recouvrement sur le dormant. Leur chant intérieur est également parcouru par deux feuillures. Celle de l'extérieur est destinée à recevoir des carreaux de verre alors que celle de l'intérieur n'a aucune fonction particulière. Il est probable qu'elle soit le dernier avatar de la feuillure qui permettait d'installer les volets à recouvrement sur les vantaux recevant initialement des vitreries mise en plomb ou qu'elle avait une fonction décorative pour équilibrer les carrés des petits-bois et simplifier les arasements du bâti en attendant la généralisation des vantaux moulurés. Une croisée des années 1680 à l'hôtel de Limur à Vannes (étude n°56001) présentaient la même particularité sur des vantaux vitrés qui n'étaient plus à recouvrement, mais encastrés dans le bâti dormant et recouverts par les volets.

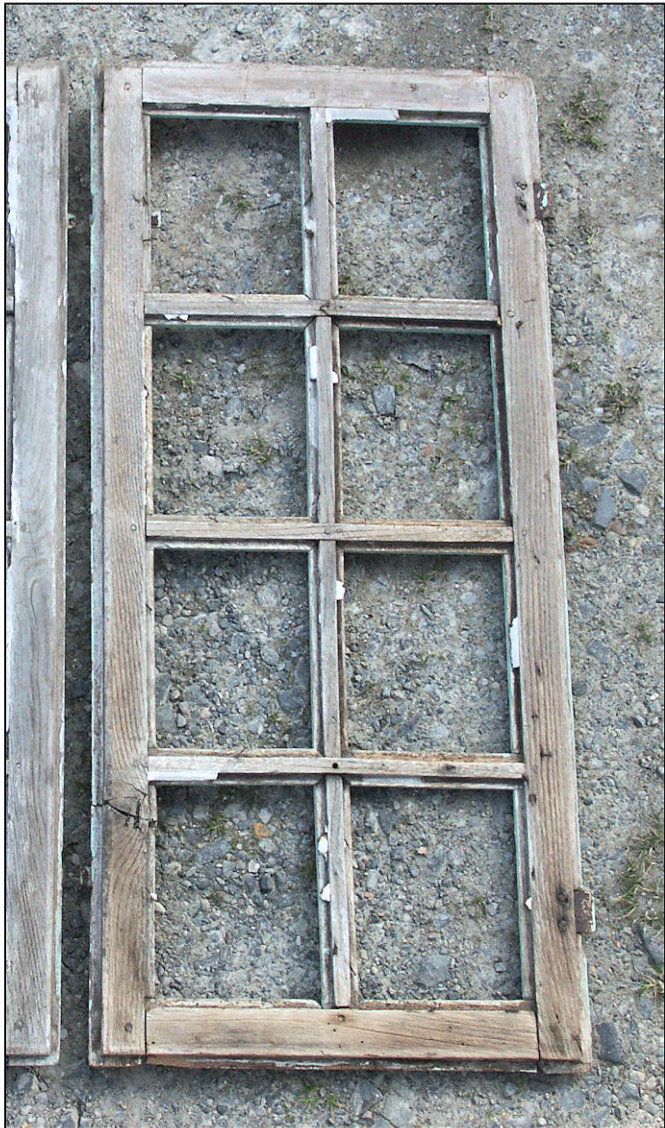
Fig. 1.2. Elévation extérieure

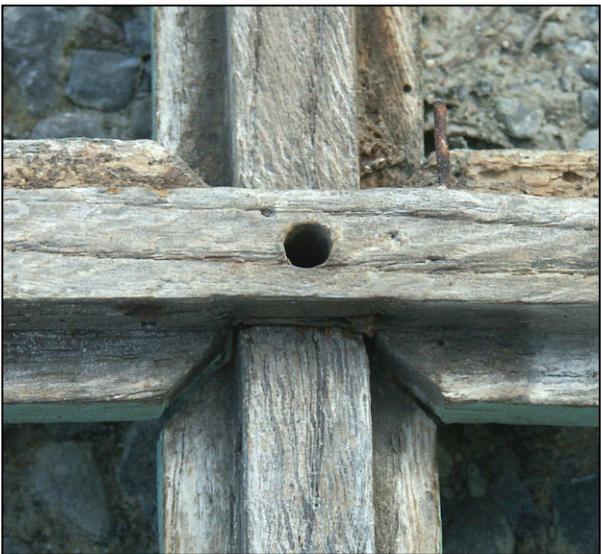
Fig. 1.4. Petits-bois (face extérieure)

Les petits-bois sont assemblés à petite plinthe<sup>2</sup>. Dans cette technique, les petits-bois forment des montants ou des traverses et sont entaillés à mi-bois à leurs intersections qui reçoivent des dés chevillés. A l'inverse des petits-bois assemblés à coupe d'onglet, ils ne sont donc pas interrompus et tous les tenons sont chevillés<sup>3</sup>. Leur profil intérieur est composé d'un demi-rond accosté de deux larges carrés. On notera la faiblesse de leur section (31,5 x 21,5 mm) qui rend les réseaux particulièrement fragiles. Les carreaux ont une largeur de 163 mm pour une hauteur de 202 mm.

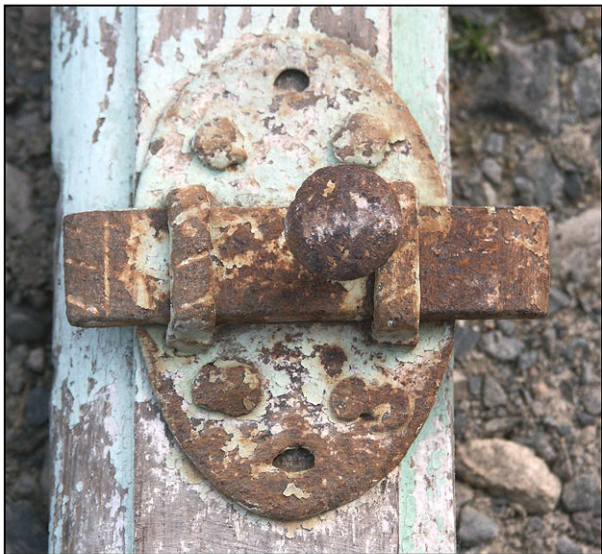
Fig. 1.5. Targette

La fermeture de chaque vantail était assurée traditionnellement par deux targettes sur platine ovale.

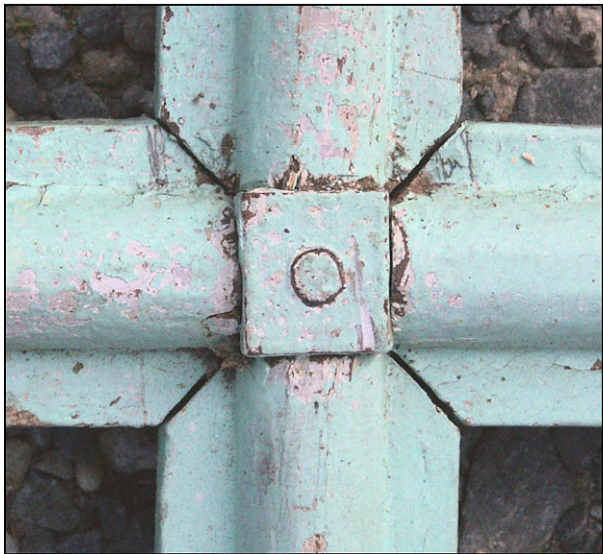
Fig. 1.6. Petits-bois (face intérieure)

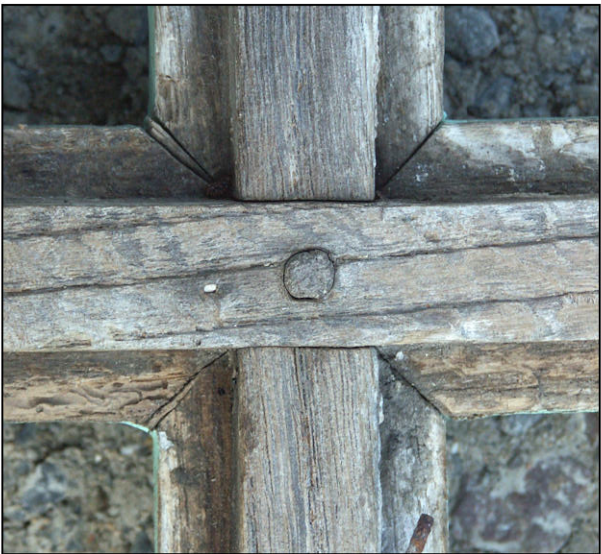
Fig. 1.7. Petits-bois (face extérieure)

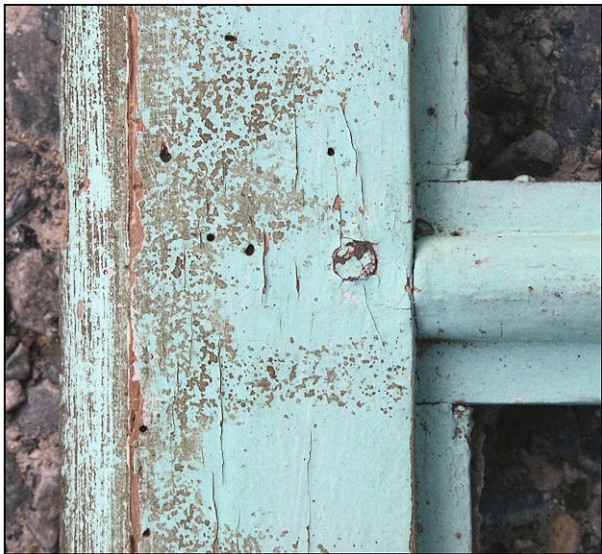
Fig. 1.8. Assemblage montant / petit-bois
