Région de SAİNT-LÔ (Manche)

Manoir

Croisée

Fin du XVIIe siècle

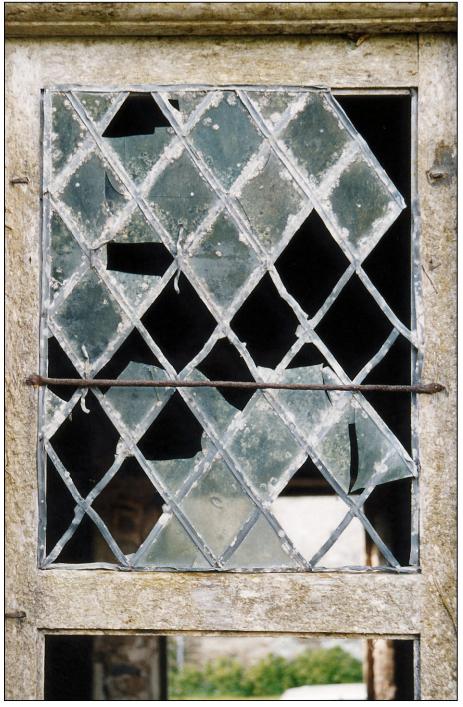
Fig. 2.1. Vitrerie à losanges

La croisée comportait six panneaux de vitrerie dont seul un subsiste. Il est constitué de losanges dont les axes de la composition ne correspondent pas à ceux du compartiment. Ils n'ont donc pas été coupés pour s'adapter harmonieusement à la croisée, mais plutôt pour limiter les pertes dans les plats de verre circulaires, la forme losangée étant bien adaptée à l'utilisation des chutes restant après le découpage des « grands » carreaux. Il s'agit donc, pour l'époque, d'une vitrerie économique. A la fin du XVIIe siècle, Pierre Bullet¹ en souligne le caractère désuet pour les pièces de réception. Ces losanges de teinte verdâtre et de faible épaisseur (1,4 mm sur l'exemple relevé) sont voilés et leurs dimensions assez irrégulières (141 par 101 mm). Ils sont assemblés avec des plombs de 8,7 mm de largeur.

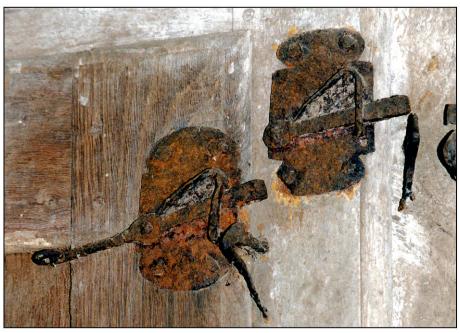
Fig. 2.2. Loquets (vantail vitré et volet inférieurs gauches)

Des targettes sont utilisées au pied de la croisée, où elles peuvent être facilement manœuvrées. Aux niveaux intermédiaire et supérieur, seuls des loquets à ressort sont logiquement employés (fig. 2.2 et 2.3). Sur les volets, leur clenche est prolongée par une queue permettant de les tirer aisément par l'intermédiaire d'une cordelette. Sur les vantaux vitrés, le recouvrement ne permettant pas l'adoption de ce système, leur clenche devait être manœuvrée à l'aide d'une canne.

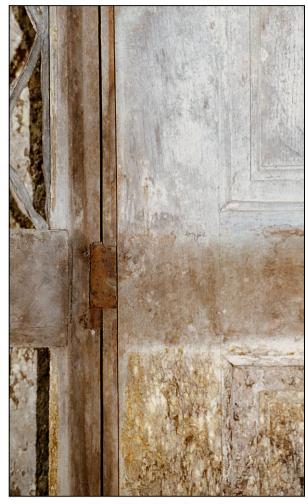
Fig. 2.5. Fiche à gond

La mobilité des vantaux vitrés et des volets est assurée par des fiches à gond de dimensions régulières qui permettent le démontage des bâtis (fig. 2.5 et 2.6).

La croisée comporte quatre vantaux entièrement vitrés. Ceux du bas sont divisés en deux compartiments égaux par une simple traverse en retrait du nu intérieur pour laisser monter le volet sur toute la hauteur (détail / fig. 2.5). Les bâtis sont assemblés à tenons et mortaises non traversées. Une feuillure périphérique permet un recouvrement du dormant par les vantaux pour assurer une relative étanchéité.

Les panneaux, couvrant la largeur des volets, sont assemblés à joint vif collé. Ceux du haut sont ajustés par une feuillure périphérique poussée sur le parement intérieur (section A-A), tandis que ceux du bas sont mis au molet (section D-D). Les traces de sciage non pas été totalement éliminées. A l'extérieur, les panneaux sont moulurés d'une plate-bande composée d'un carré et d'un cavet. Le chant intérieur des bâtis est agrémenté d'une petite baguette raccordée à l'onglet (fig. 2.5). Là encore, une feuillure permet un recouvrement des vantaux vitrés par les volets.
