# THAON (*Calvados*)

## Château

## Croisées

1732

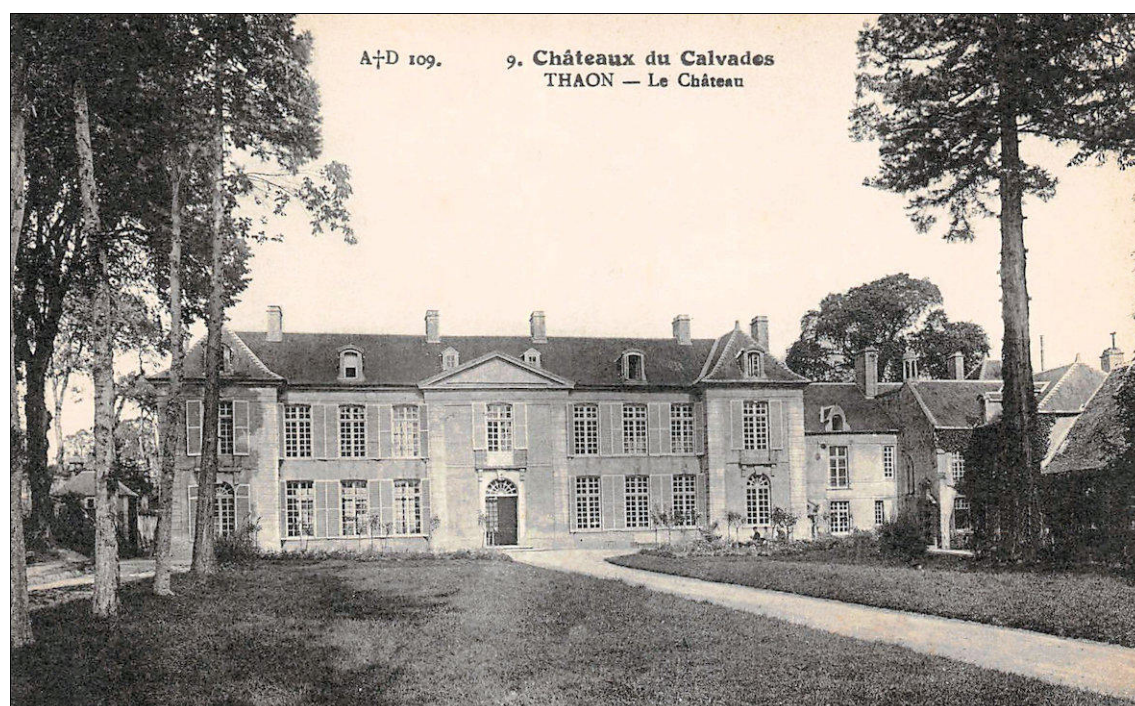
Fig. E.1. Le château de Thaon au début du XXe siècle (façade sud-ouest)

A gauche, le château de 1732. A droite, le manoir du XVIIe siècle

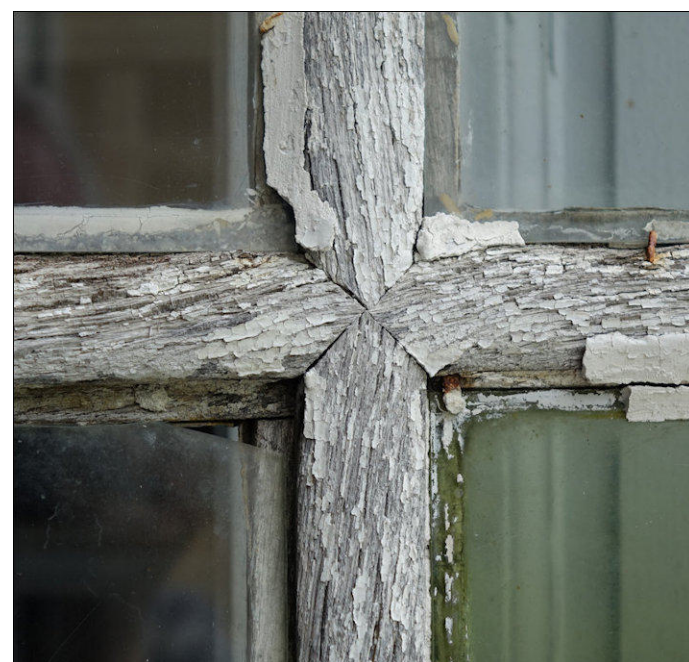
Fig. E.5. L'assemblage des petits-bois

Ils sont composés d'un bâti assemblé à tenons et mortaises traversées. A l'intérieur, ils sont moulurés traditionnellement d'un tore accosté de deux baguettes, et à l'extérieur d'un tore plat prolongeant les feuillures à verre d'une profondeur de 6 à 7 mm (fig. E.5 et plan n°4). Ce procédé était évidemment bien adapté à la pose des verres dans un profilé de plomb ou sous des bandes de papier collé pour évacuer plus efficacement

l'eau et n'était pas prévu pour recevoir des solins de mastic. Les petits-bois sont assemblés à coupe d'onglet à l'intérieur et à l'extérieur. Les battants de rive reçoivent une noix pour améliorer l'étanchéité avec le bâti dormant. Ceux du milieu ferment par un double chanfrein recouvert de deux cotes, la cote extérieure étant moulurée d'un quart-de-rond à deux carrés. A la différence de l'imposte, celles-ci sont taillées dans la masse des battants.

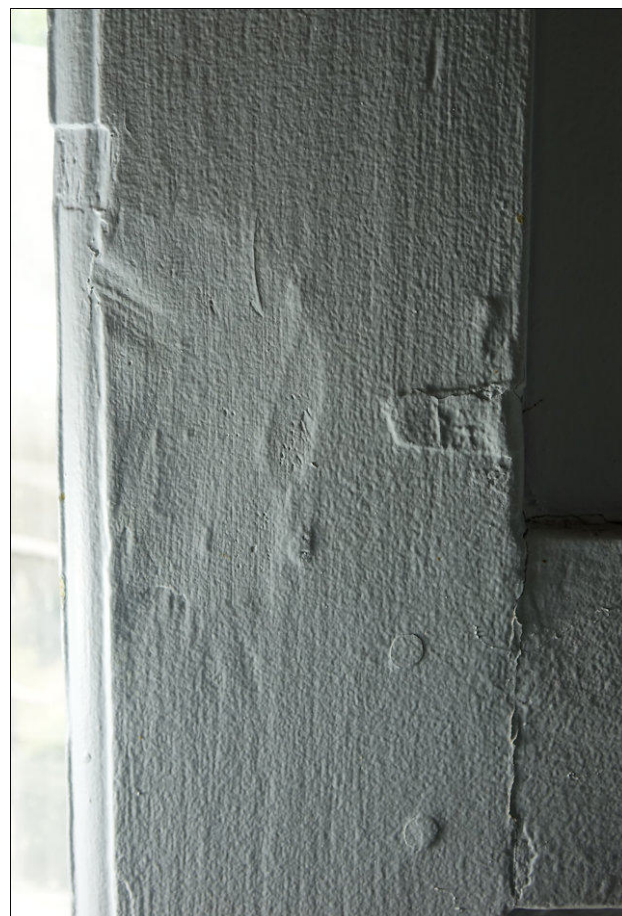
Fig. E.6. Montant gauche du volet droit.  
A noter la dépression sur le bois indiquant l'emplacement de l'ancienne targette et l'entaille rebouchée au droit de l'emplacement de son pêne

Les vantaux vitrés ferment par deux verrous à queue sur platine à panaches (fig. 3.4). Ce système simple et économique<sup>3</sup> ne permet pas une fermeture concomitante des volets. Ceux-ci sont donc condamnés par un loquet et une targette dont leur platine affecte une forme quadrangulaire aux angles rentrants en quart-de-rond (fig. 3.5 et 3.6). La disposition de ces deux organes de fermeture est surprenante puisqu'elle permet par un pêne et une clenche plus longs qu'à l'accoutumée de fermer les deux volets. Les systèmes de fermeture des autres croisées de l'étage ont été trop modifiés pour analyser leurs caractéristiques d'origine. Néanmoins, ces croisées montrent encore deux mentonnets dans leur imposte qui indiquent qu'il y avait deux loquets pour fermer les volets en partie haute (fig. 4.2). Sur la croisée étudiée, on observe de la même façon et sous la peinture l'emplacement de deux mentonnets sur le bâti dormant (fig. 4.1) et l'empreinte d'une platine de loquet sur le volet droit. La recherche en partie basse, au droit des targettes, montre également une modification des dispositions initiales. Les targettes étaient posées à un niveau inférieur (fig. 3.2 et 3.6). Leur pêne coudé pour ne pas gêner la fermeture des volets contre les ébrasements a laissé une petite entaille en forme d'alvéole encore bien visible sur la rive intérieure des montants des deux volets (fig. E.6). On observe au même niveau la trace du fichage d'une gâche centrale sur la cote du vantail vitré. On peut donc conclure que pour une raison qui nous échappe le pêne et la clenche de ces organes ont été allongés pour fermer par une seule manœuvre les deux volets.

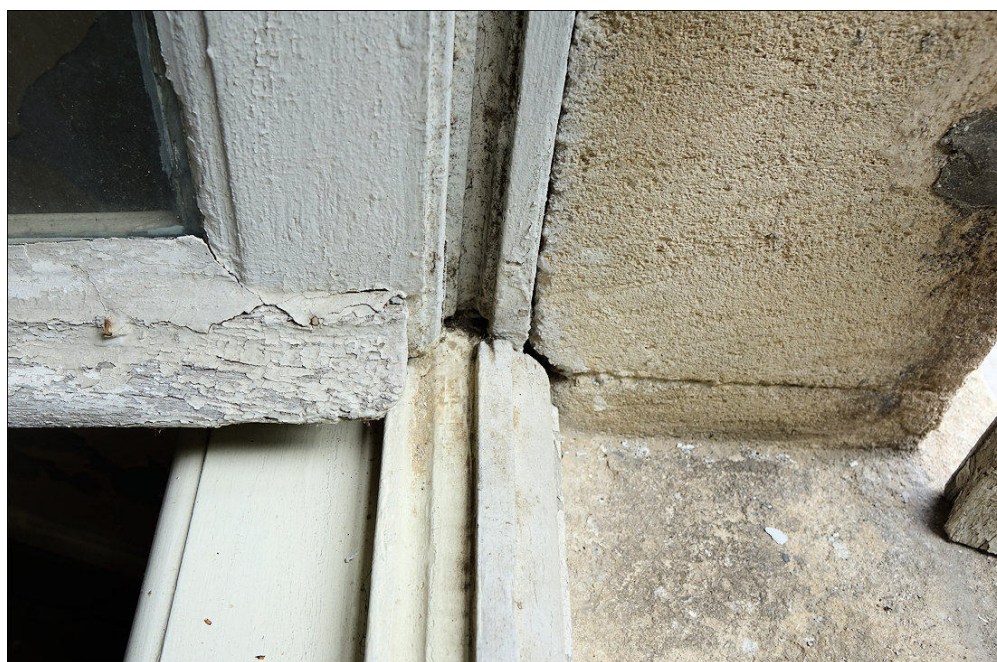
Fig. E.7. Pièce d'appui et appui en pierre d'une fenêtre de l'étage

Les autres croisées de l'étage sont du même type. Leur pièce d'appui adopte toutefois un profil plus traditionnel en quart-de-rond entre deux carrés puisqu'elle n'est plus posée sur une fine allège, mais sur un appui classique en pierre (fig. E.7). La pièce en bois est posée à plat sur un relief en pierre à peine perceptible, l'appui montrant ensuite une pente d'environ 7 %. Ce procédé peu étanche était également employé au château de Villons-les-Buissons à la même époque, mais avec un relief et une pente beaucoup plus importants pour en améliorer les performances. Il ne pouvait toutefois égaler un véritable relevé en pierre à l'intérieur de la croisée pour faire barrage à l'eau, comme on l'observe plus couramment en Normandie<sup>4</sup>, voire un rejingot, comme le pratiquaient les maçons parisiens dès le début des années 1720 et qu'il était mis en œuvre en 1730 au château de Magny-en-Bessin (étude n°14018). Autre différence avec la croisée relevée, la mouluration extérieure torique des vantaux vitrés présente un carré en plus permettant d'établir plus commodément l'emplacement des assemblages (fig. E.7).

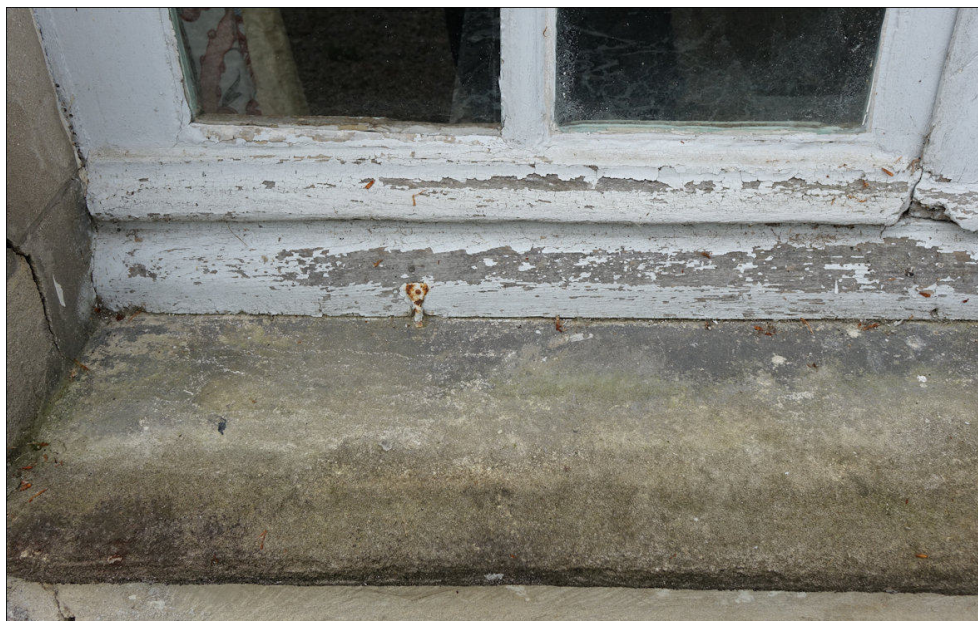
Fig. E.8. Pièce d'appui et appui en pierre d'une fenêtre du rez-de-chaussée.

Ces croisées reprennent la conception adoptée à l'étage. Elles intègrent des impostes à trois carreaux au lieu de deux (aile orientale), ou des impostes en demi-lune dans les ailes. Leur traverse d'imposte a une hauteur plus importante avec un véritable bec-de-corbin souligné par une doucine (fig. 5.5). Leur pièce d'appui est moulurée plus traditionnellement d'un gros quart-de-rond (fig. E.8). La pièce est parfois fixée à l'appui en pierre par deux pattes, sans doute pour en améliorer la liaison et réduire les infiltrations d'eau d'un système peu efficace.

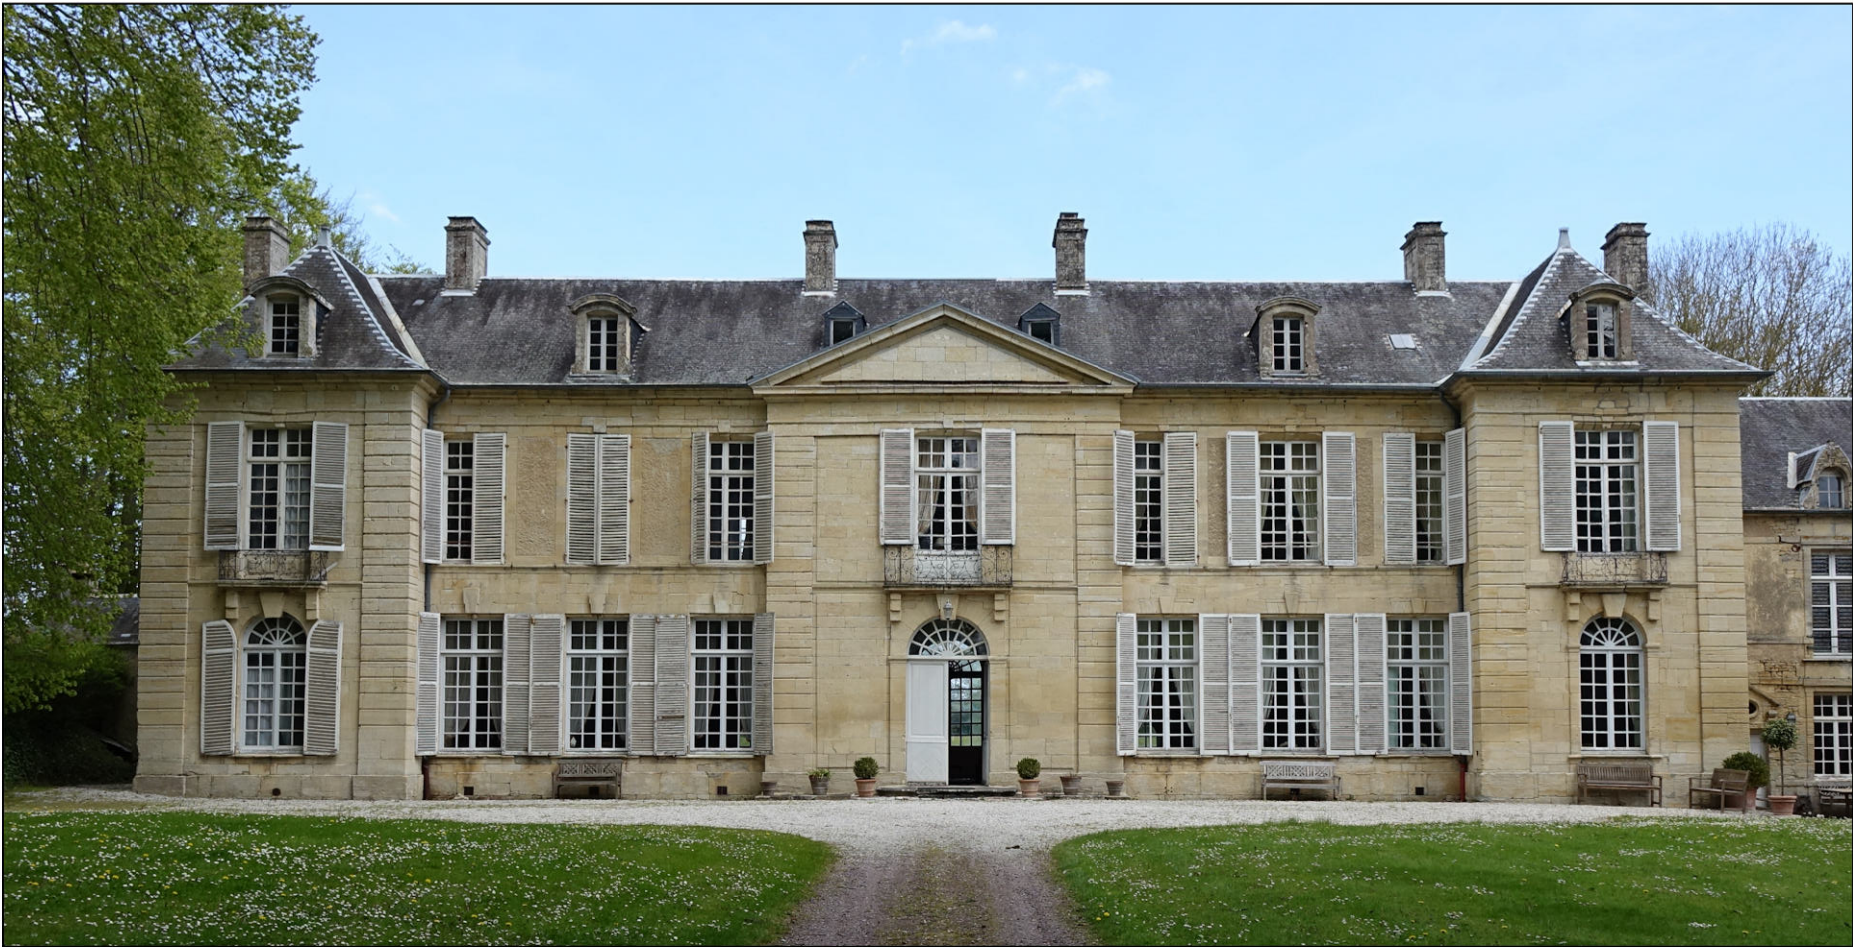
Fig. 1.1. Façade antérieure (sud-ouest)

Elevé sur deux niveaux sous comble, le corps de logis de plan rectangulaire, axé sur un large avant-corps d'une seule travée et coiffé d'un fronton, est flanqué de deux courtes ailes, l'aile orientale dissimulant l'escalier qui distribue l'ensemble du logis et raccorde le manoir du XVIIe siècle (fig. E.2)<sup>2</sup>. Il est à noter que le garde-corps de cet escalier est identique à celui du château de Villons-les-Buissons (étude n°14009) construit à la même période (fig. E.4). Les deux façades du château présentent rigoureusement la même ordonnance dont la décoration ne fut jamais achevée (fig. 1.1 et 1.2).

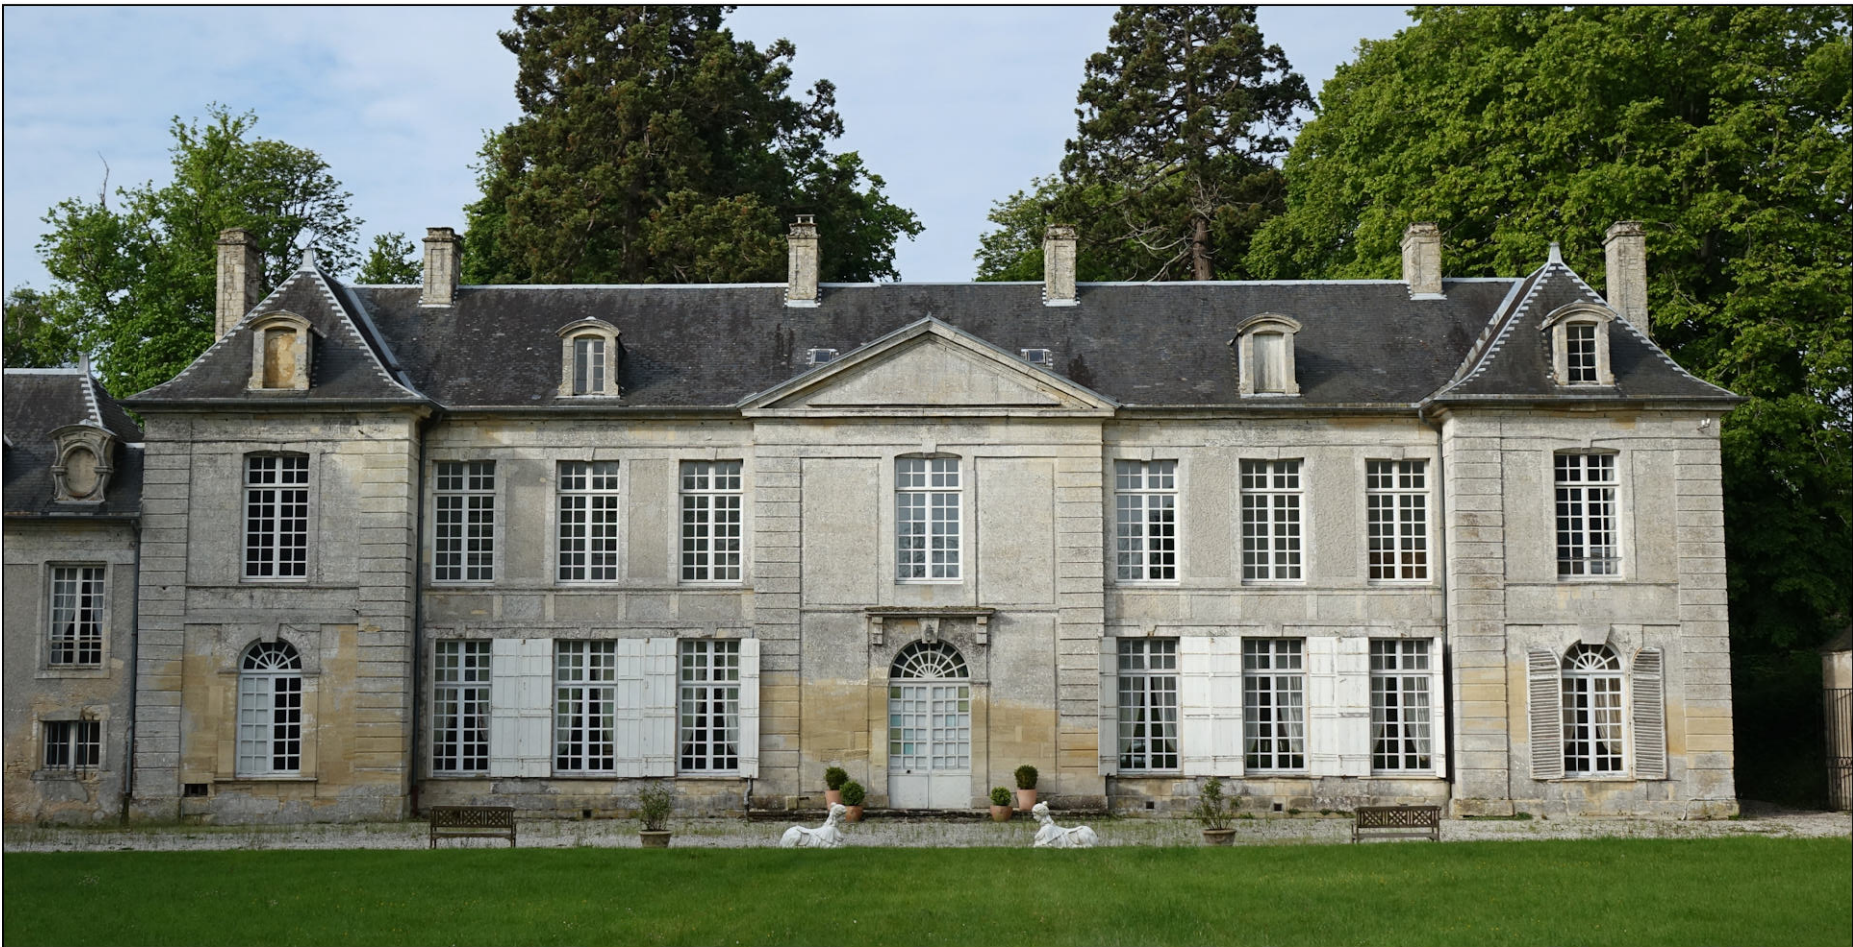
Fig. 1.2. Façade postérieure (nord-est)

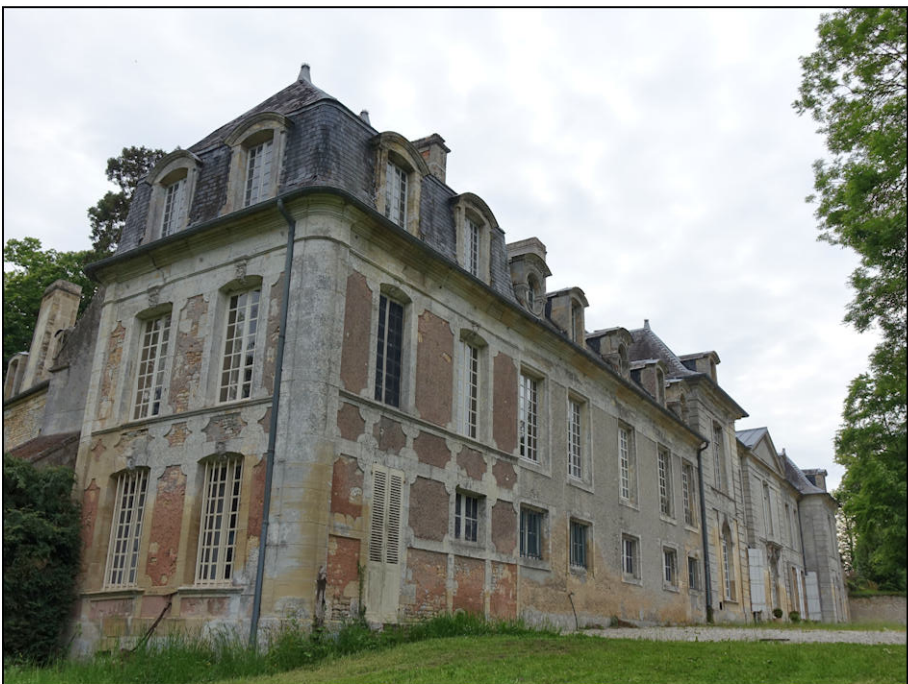
Fig. 1.3. Façade postérieure (depuis l'est)

<sup>2</sup> Le pavillon d'angle de cet ensemble oriental, avec sa décoration rocaille, est par contre une construction ou une reconstruction du XVIIIe siècle (fig. 1.3).

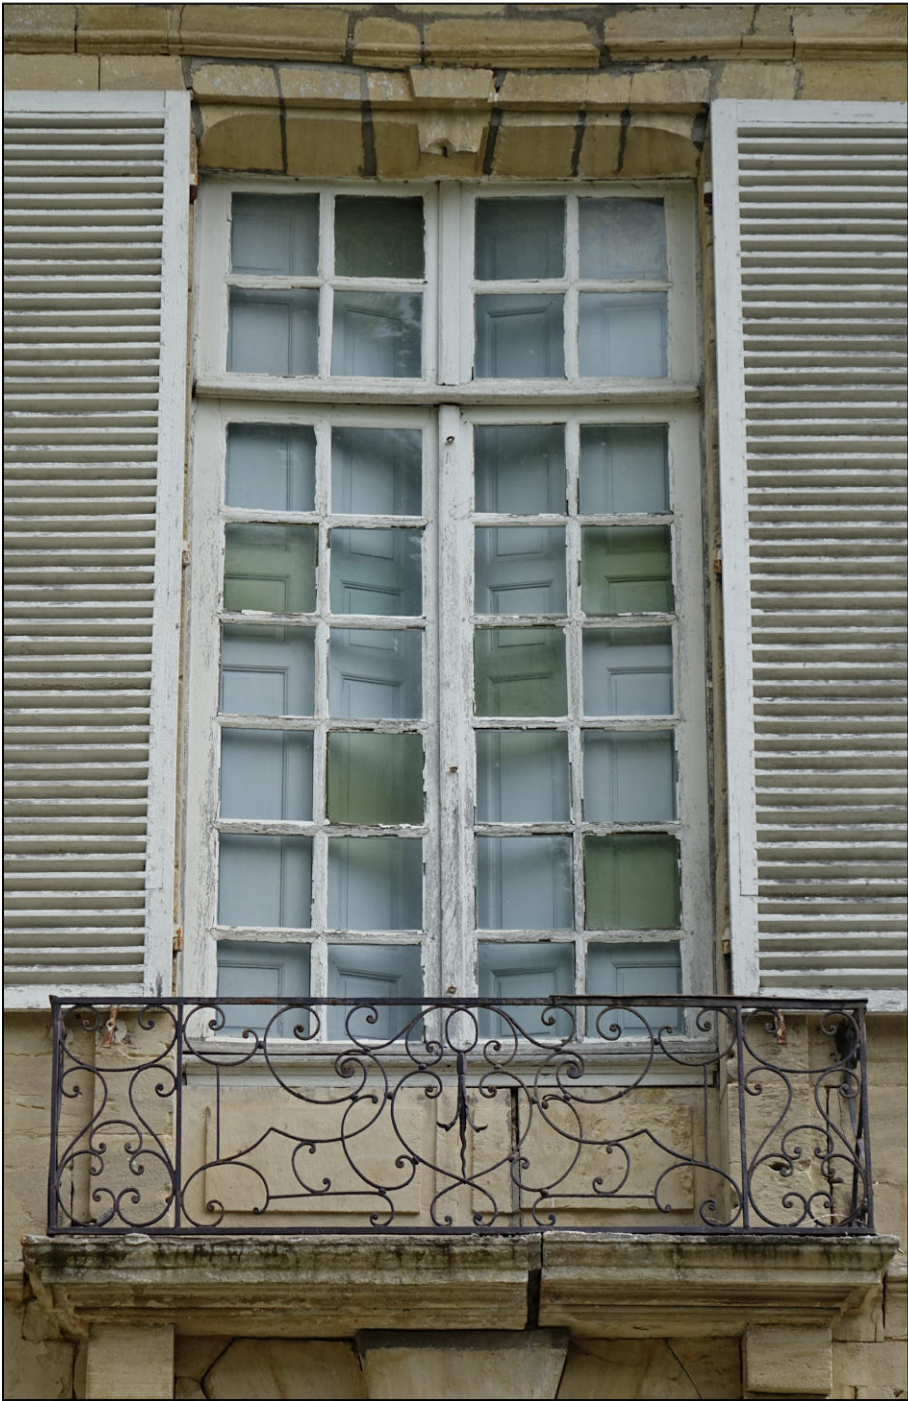
Fig. 3.1. Elévation extérieure

Le château de Thaon conserve un bel ensemble de croisées du XVIII<sup>e</sup> siècle, mais les trois siècles passés les ont évidemment fait évoluer, certaines ayant été changées. Au rez-de-chaussée, les pièces étaient éclairées par de grandes croisées réduites en hauteur par des impostes dormantes à trois carreaux ou en demi-lune dans les deux pavillons (fig. 1.1 et 1.2). Ces croisées ne possédaient pas de volets intérieurs et les vantaux vitrés fermaient par de simples verrous verticaux. On observe aujourd'hui plusieurs de ces menuiseries dotées de volets et d'espagnolettes, mais un examen attentif permet de montrer qu'il s'agit d'une modification de leurs dispositions d'origine. Les croisées les plus authentiques sont conservées dans les trois travées du corps de logis oriental, en façade nord-est (fig. 1.2), auxquelles on peut ajouter les quatre croisées en demi-lune, malgré quelques remaniements de leurs vantaux vitrés et de leur serrurerie. A l'étage, en façade nord-est, les croisées ont été refaites. En façade sud-ouest (fig. 1.1), elles ont été conservées et possédaient des volets intérieurs. La fermeture de leurs vantaux vitrés était identique à celle du rez-de-chaussée, soit deux verrous verticaux. Seule une croisée conserve suffisamment d'authenticité pour rétablir l'intégralité de ses dispositions d'origine et déterminer le type utilisé. Elle est située dans la fenêtre de l'étage de l'aile orientale et a servi de base à notre étude (fig. 3.1).

Depuis l'extérieur, la croisée (fig. 3.1) pourrait passer pour une porte-croisée puisqu'elle est dotée d'un balcon fermé par un garde-corps de serrurerie de style rocaille plus affirmé encore sur le balcon central. Toutefois, il s'agit bien d'une croisée posée sur une fine allège de pierre décorée d'une table qui répond au grand balcon de l'avant-corps (fig. 5.1). On notera que cette disposition inhabituelle n'a pas été reproduite sur la façade opposée.

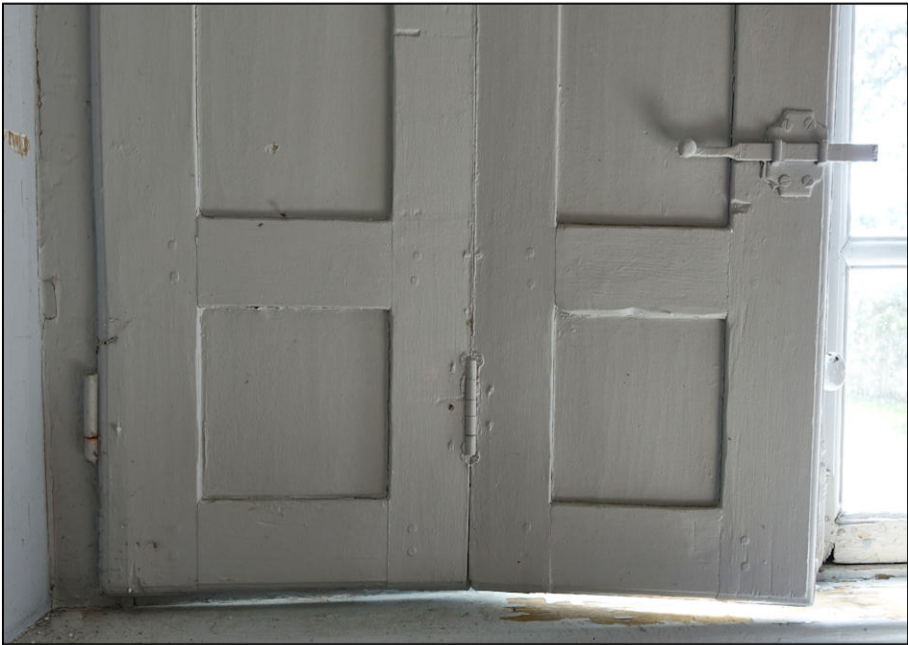
Fig. 3.2. Volet brisé (élévation intérieure)

Ils sont brisés à noix en deux feuilles pour être repliés dans l'embrasure et sont composés d'un bâti assemblé à tenons et mortaises non traversées. Ils sont installés traditionnellement à recouvrement sur le bâti dormant et sont divisés sur leur hauteur en cinq compartiments, lesquels sont moulurés uniquement à l'extérieur d'une doucine et d'une plate-bande à simple cavet (fig. 3.2 et 3.3).

La rotation de vantaux vitrés est assurée par des fiches à chapelet à cinq nœuds (fig. 3.3). Le même type de fiche et de même hauteur est utilisée pour la brisure des volets (fig. 3.2). Par contre, leur rotation s'effectue par des fiches à gond (fig. 3.2), organes généralement délaissés au XVIIIe siècle au profit de fiches à vases.

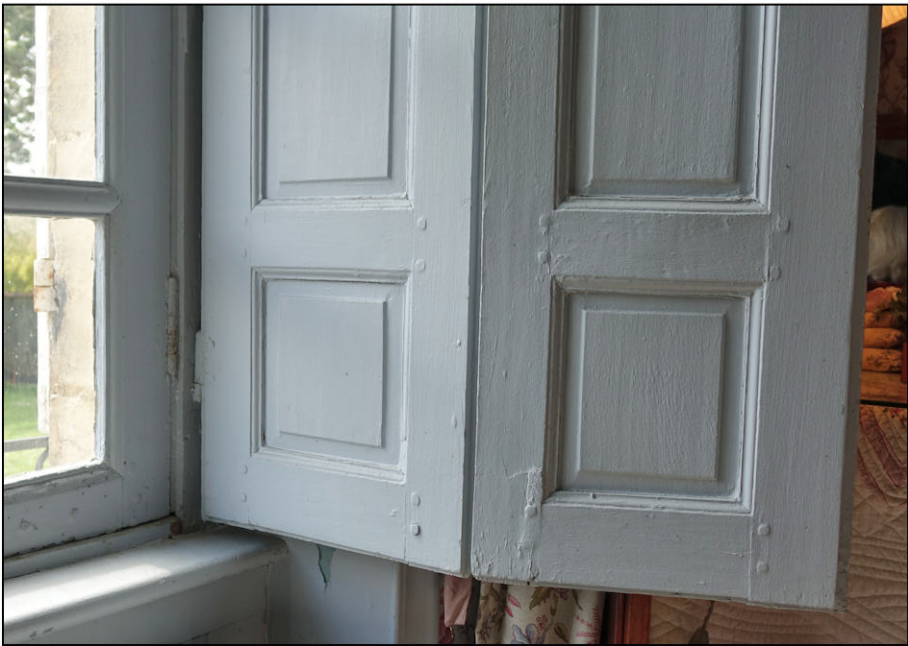
Fig. 3.3. Volet brisé (élévation extérieure)

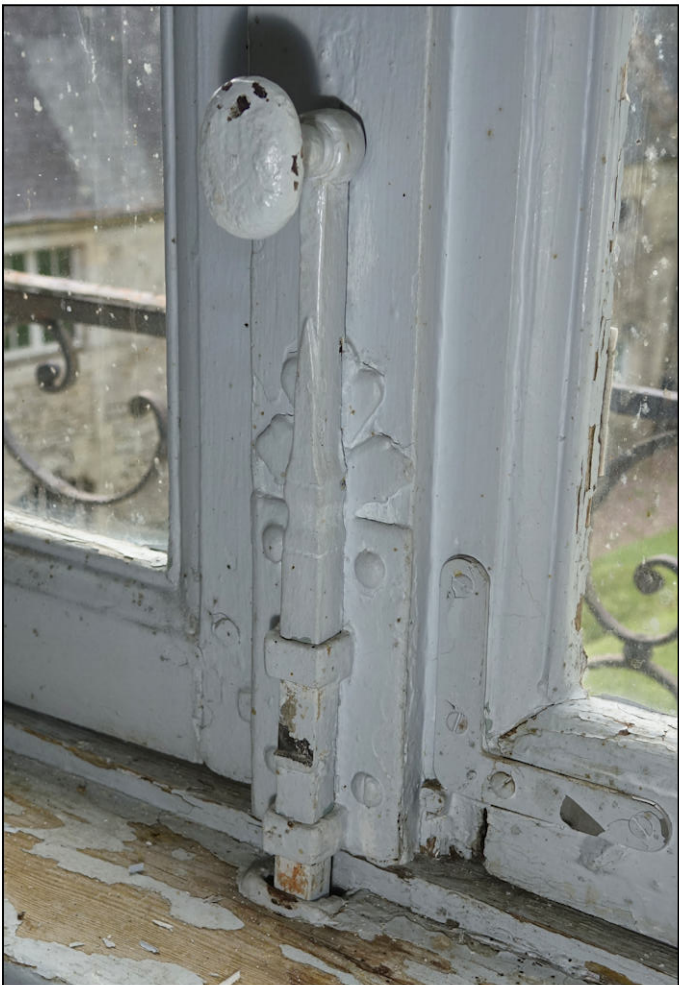
Fig. 3.4. Verrou

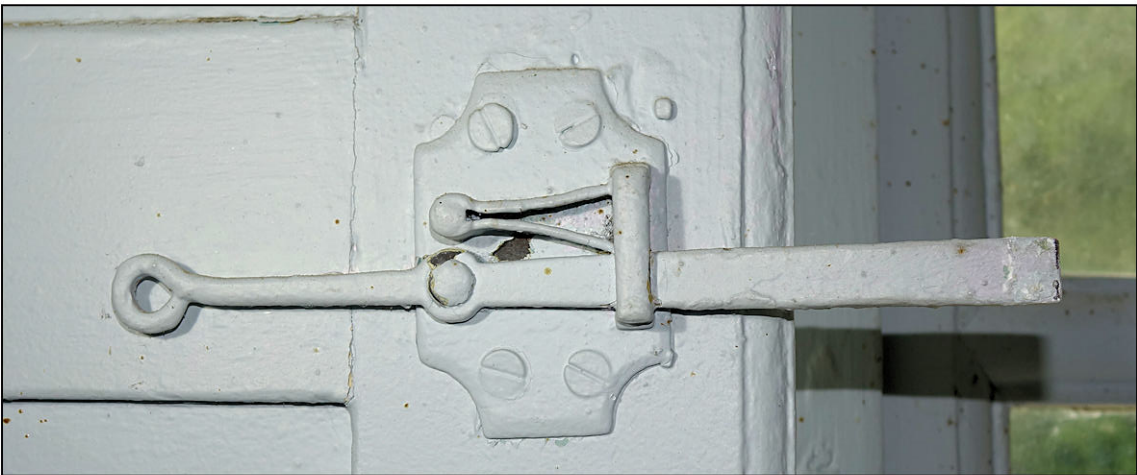
Fig. 3.5. et 3.6. Loquet et targette

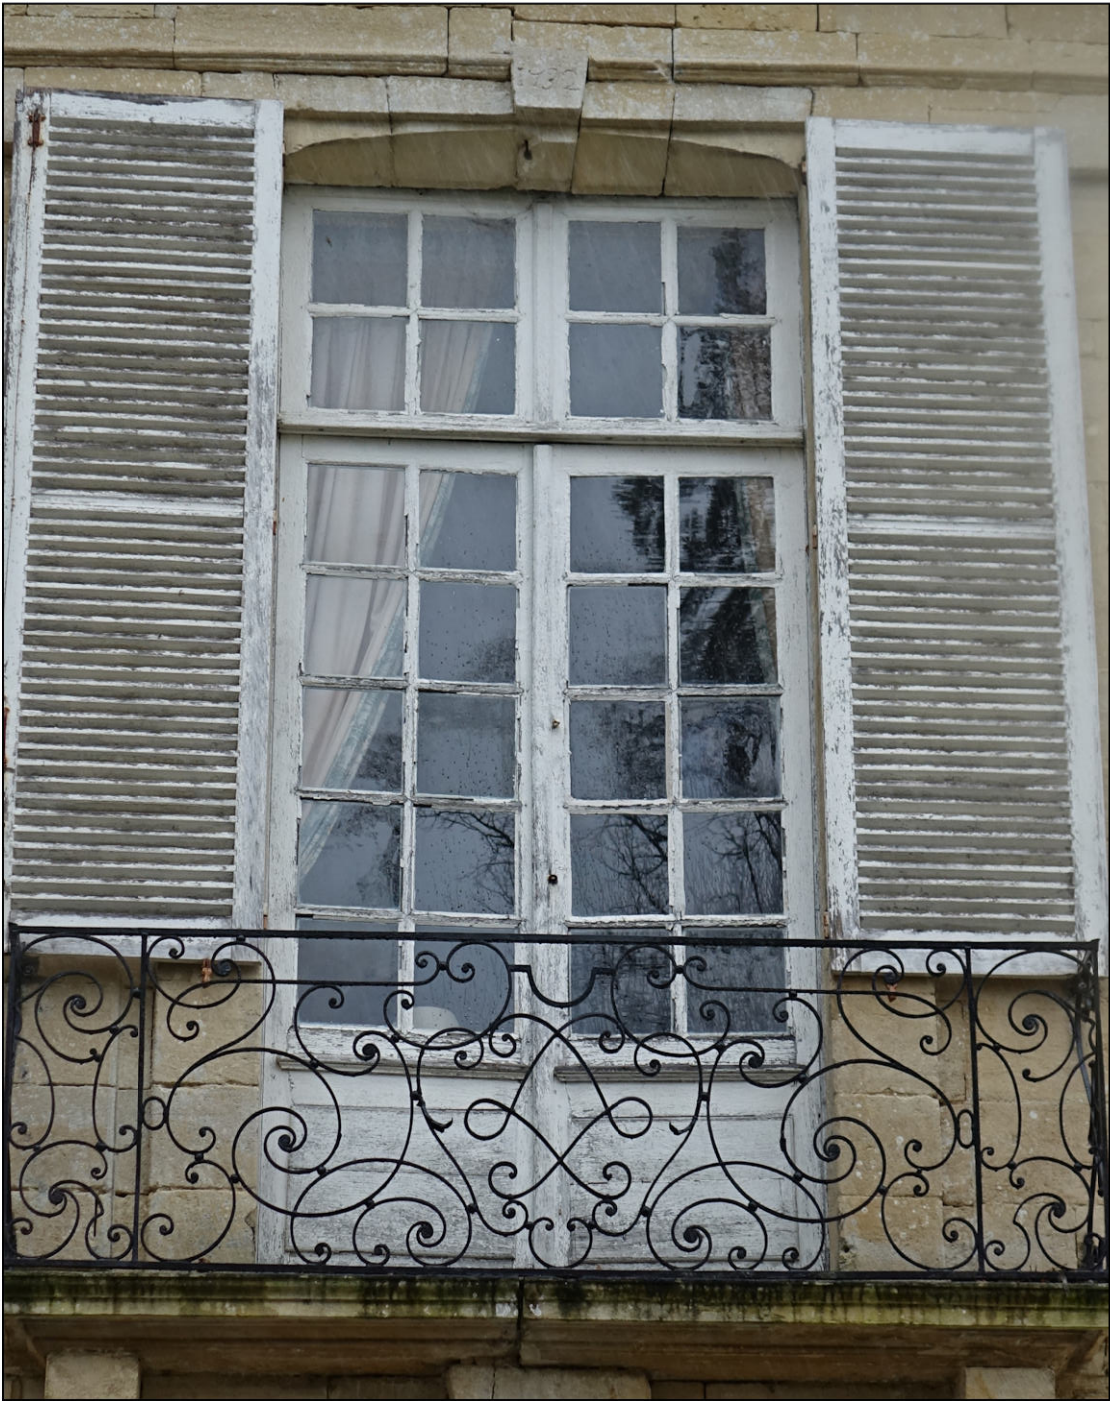
Fig. 5.1. Porte-croisée (élévation extérieure)

La porte-croisée qui donne sur le balcon de la façade sud-ouest suit la même conception (fig. 5.1). Elle avait également des volets intérieurs dont seuls les fiches à gond et les mentonnets des loquets subsistent (fig. 5.2). Ses vantaux vitrés sont renforcés par un soubassement à panneaux à table saillante à l'extérieur et à plate-bande à l'intérieur qui a pour effet de réduire d'un rang leur nombre de carreaux. A l'instar des croisées, sa fermeture était sans doute assurée uniquement par deux verrous verticaux sur le vantail droit qui fermaient l'ensemble (fig. 5.2 et 5.3).

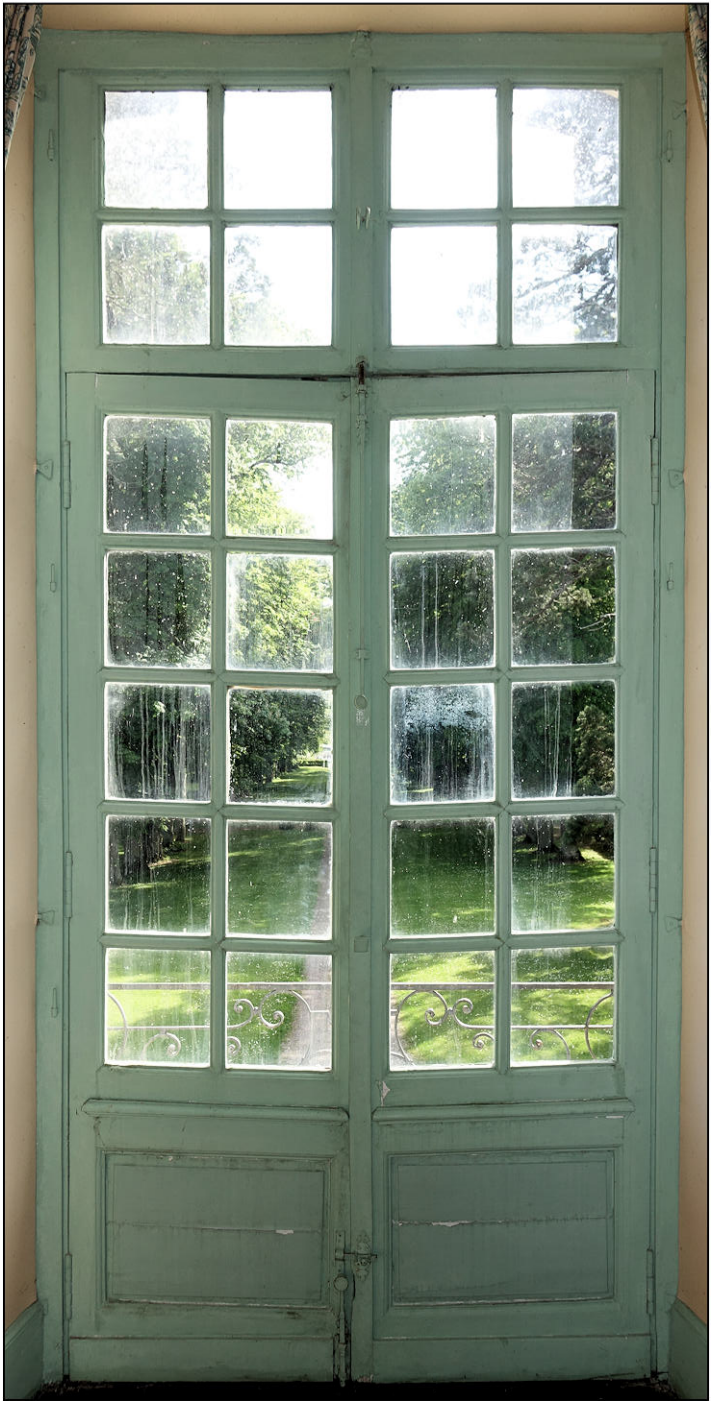
Fig. 5.2. Porte-croisée (élévation intérieure)

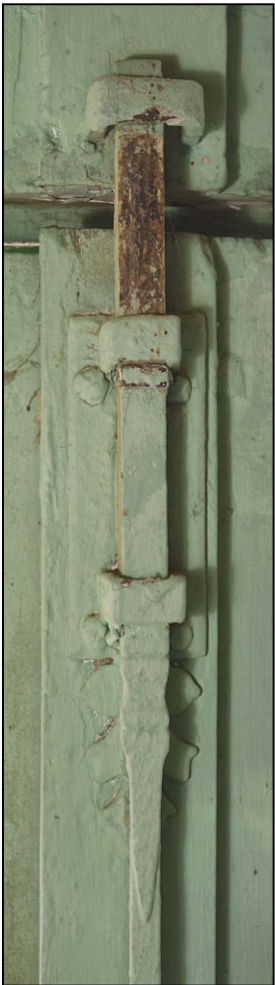
Fig. 5.3. Verrou

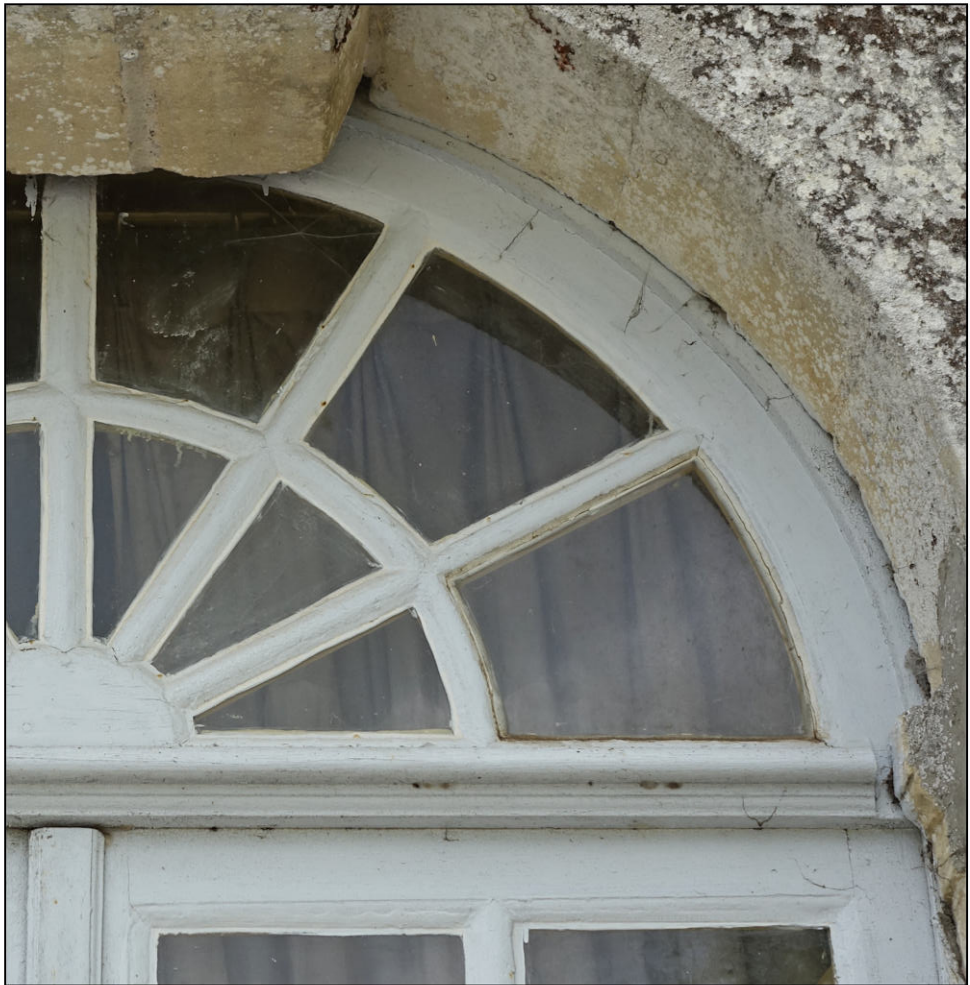
Fig. 5.5. Imposte en demi-lune
