# VANNES (Morbihan)

Hôtel de Limur

Croisée

Vers 1686

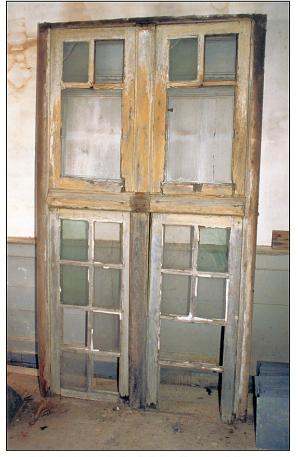
Fig. 2.1. Croisée / élévation extérieure

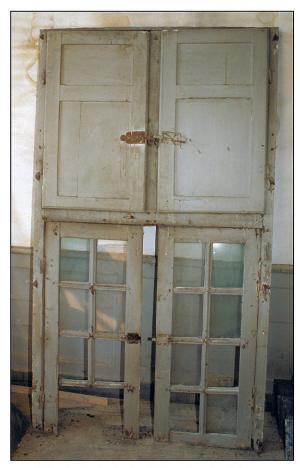
Fig. 2.3. Croisée / élévation intérieure

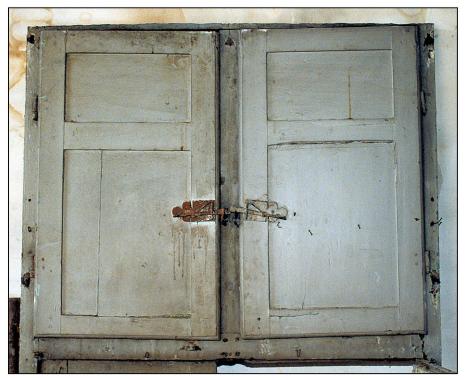
Fig. 2.4. Compartiments supérieurs / élévation intérieure

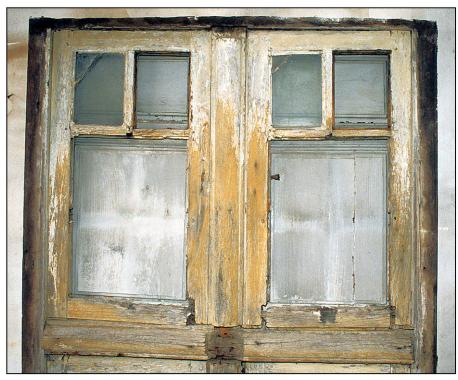
Fig. 2.5. Compartiments supérieurs / élévation extérieure

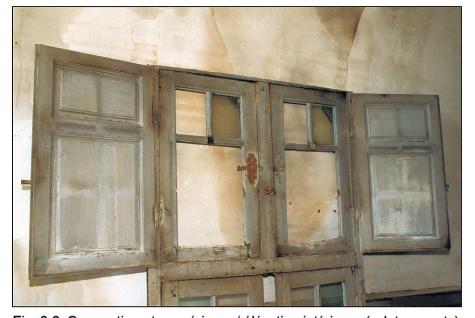
Fig. 2.6. Compartiments supérieurs / élévation intérieure (volets ouverts)

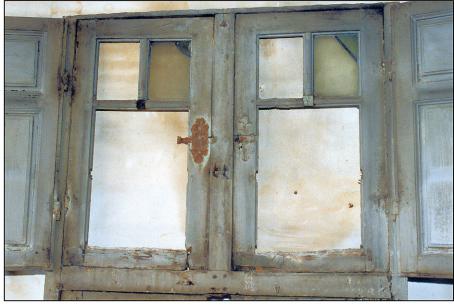
Fig. 2.7. Vantaux vitrés supérieurs / élévation intérieure

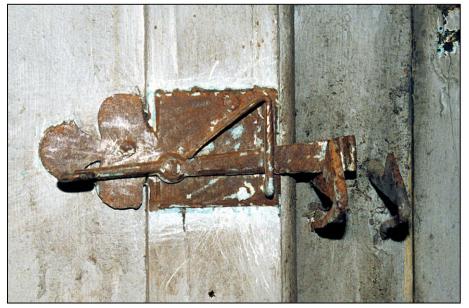
Fig. 3.1. Loquet à ressort (volet)

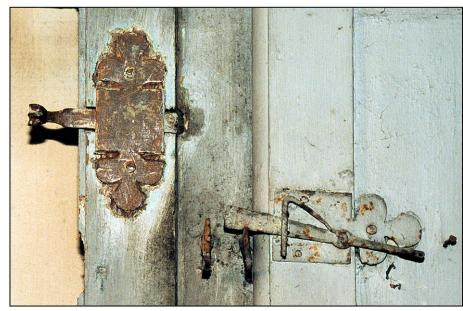
Fig. 3.2. Targette encloisonnée (vantail vitré) et loquet à ressort (volet)

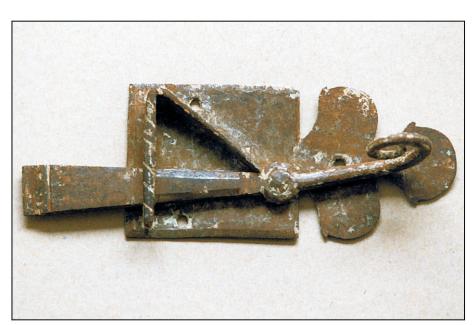
Fig. 3.4. Loquet à ressort

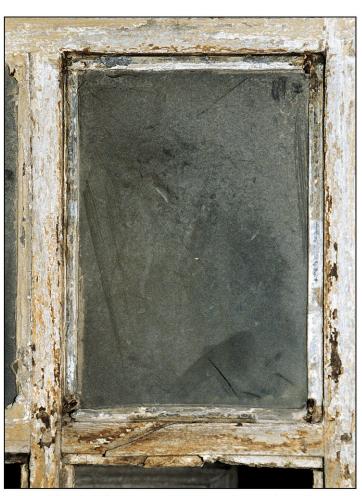
Fig. 4.4. " carreau de verre mis en plomb "

Chaque verre est effectivement fixé par quatre petits clous et bordé d'un plomb pour en garantir l'étanchéité (fig. 4.4). Ces clous sont fixés logiquement sur les pièces tenonnées pour en améliorer la tenue. On retrouve une disposition identique sur les croisées de l'ancien évêché de Tréguier (étude n°22002).

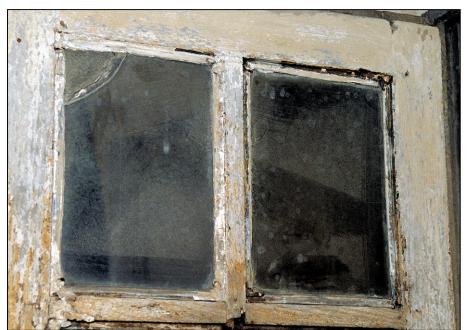
Fig. 4.5. Carreaux de verre et petits-bois (extérieur)

Les verres, très fragiles et souvent gauches, ont une épaisseur de 0,9 à 1,2 mm pour un module de 145 x 206 mm, soit un rapport hauteur / largeur de 1,4 très supérieur à l'indication de Pierre Bullet. Leur teinte est verdâtre et leur matière laisse apparaître quelques fines bulles d'air. Leur finesse et les traces circulaires imprimées sur un des carreaux montrent qu'ils ont été découpés dans de grandes cives (disques) après suppression des boudines. Ces plats de verre sont conformes à la description de Pierre Bullet, mais leur provenance ne peut être précisée.

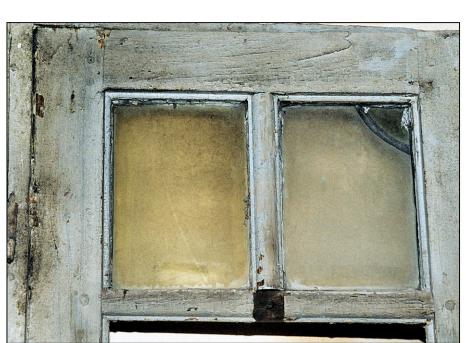
Fig. 4.6. Carreaux de verre et petits-bois (intérieur)
