LA VILLE EMEROT (Morbihan)

Manoir

Croisée

Dernier quart du XVIIe siècle

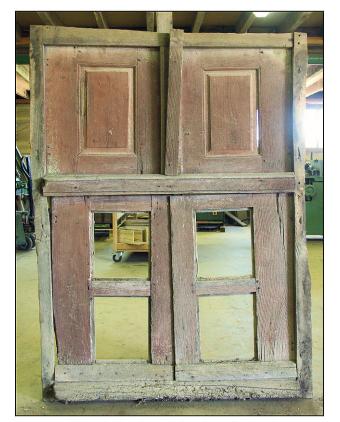
Fig. 1.1. Croisée (extérieur)

Le bâti dormant reproduit sur les photos (fig. 1.1 et 1.2) a été réalisé à une époque tardive pour remployer les quatre volets. Son meneau et son croisillon sont constitués de plusieurs profils assemblés à l'aide de clous de facture industrielle. Ses compartiments sont, par ailleurs, nettement inférieurs aux volets qu'ils reçoivent ce qui a contraint le menuisier à retailler ces derniers (fig. 1.6). Nous n'avons donc avec ce vestige aucune indication sur la nature du dormant qui constituait la croisée d'origine. On notera toutefois que les modifications tardives apportées à la fenêtre n'ont guère amélioré ses surfaces vitrées, puisque celles-ci sont limitées aux jours occasionnés par la suppression des petits panneaux des volets du bas. L'éclairage de la pièce laissait ainsi une large part à l'ouverture des volets. Cette situation, héritée de l'époque médiévale, satisfaisait donc encore à une époque récente une partie de la population.

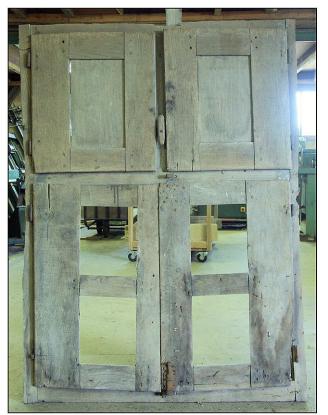
Fig. 1.2. Croisée (intérieur)

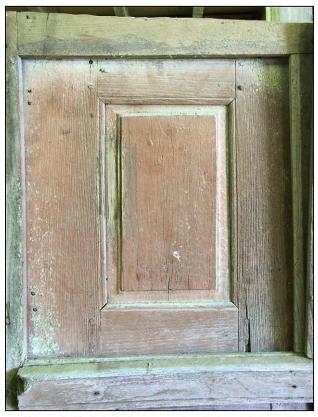
Fig. 1.3. Volet sup. droit (extérieur)

extérieur, l'intérieur étant simplement mis au molet. Les chants périphériques sont moulurés d'un simple quart-de-rond sans carré. Les chants intérieurs, quant à eux, reçoivent une baguette (fig. 1.3). Nous avons relevé cette moulure en Normandie sur deux croisées de la fin du XVIIe siècle : un manoir de la région de Saint-Lô (étude n°50002) et l'ancien Hôtel-Dieu de Bayeux (étude n°14001). L'étanchéité des volets est assurée par un recouvrement classique à simple feuillure.

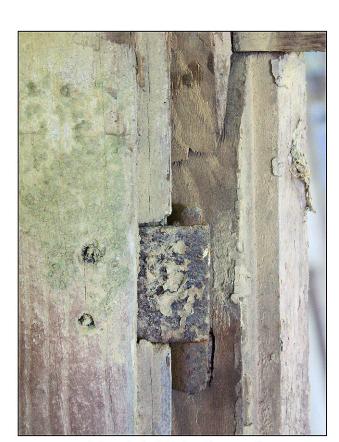
Fig. 1.4. Fiche à gond

La rotation des quatre volets est assurée par des fiches à gond dont la broche est terminée par un motif en boule. Celles-ci permettent le démontage des volets et ont supplanté dans le courant du XVIIe siècle les traditionnelles fiches bretonnes à trois nœuds à broche rivée et lacets retournés sur le parement extérieur du dormant.

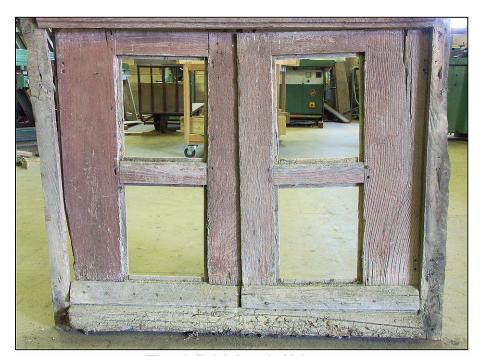
Fig. 1.5. Volets inférieurs

Les volets du bas reprennent le même mode de fabrication, même s'ils sont séparés par une traverse intermédiaire qui délimitait, avant leur modification, deux panneaux superposés. On retrouve ici la façon de constituer les bâtis de traverses et surtout de montants d'une largeur exceptionnelle qui laissent peu de place aux panneaux, comme au manoir de la Ville-ès-Marquer à Bléruais (étude n°35001), au logis du Bas-Canlou à Iffendic (n°35002) ou aux manoirs de Kerduel à Lignol (n°56002) et de la Cour à Gourhel (n°56004). On bat toutefois ici des records, un montant ayant jusqu'à 189 mm. Le menuisier semble avoir privilégié une largeur unique des panneaux, quelle que soit leur position (panneaux du haut 220 mm / bas 226 mm). Ces largeurs considérables permettent bien évidemment de constituer des bâtis rigides qui résistent aux intempéries et de garantir leur équerrage en réduisant la longueur des traverses. Les bâtis des croisées bretonnes montrent parfois des fluctuations importantes (cf. étude n°56004). Ce n'était pas le cas ici. Malgré les remaniements, il a été possible de retrouver la section d'origine des éléments des volets et de montrer leur régularité. Au-delà de la simple restitution graphique qui a permis de remettre en cohérence les

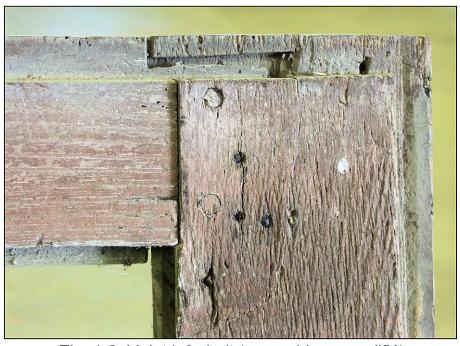
Fig. 1.6. Volet inf. droit (assemblage modifié)

cotes, les largeurs approximatives des traverses ont pu être rétablies en ajoutant à la hauteur de leurs tenons découverts par les feuillures (voir fig. 1.6) la valeur d'un épaulement (environ 25 mm). De la même façon, les largeurs initiales des montants ont pu être retrouvées ou plutôt approchées grâce aux empreintes laissées par les clous forgés des platines des ouvrages de serrurerie fixées plus ou moins au bord du quart-de-rond encadrant les bâtis (fig. 2.1 et 2.2 pour les volets du haut / voir également fig. 2.4 où les traces de la platine du verrou supérieur montre que le montant a été réduit en largeur).

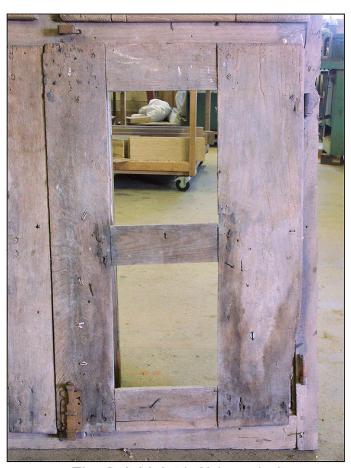
Fig. 2.4. Volet inférieur droit

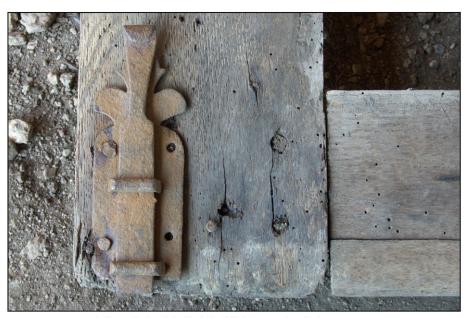
Fig. 2.5. Volet inférieur droit / verrou

Seul le verrou vertical du volet inférieur droit est conservé. Il est monté sur une platine à panache non repercée et comporte deux ergots le long de son pêne pour en limiter le mouvement. Un ressort à lame, dissimulé entre la platine et le pêne, permet de maintenir ce dernier dans la position voulue. Bien que les volets du haut aient perdu leur serrurerie, on observe encore aisément sur les battants les empreintes laissées par les anciennes platines à panaches (fig. 2.1 et 2.2). Malgré les modifications subies par cette croisée, il est possible d'attester que sa serrurerie est bien d'origine puisqu'aucune autre trace plus ancienne n'est décelable. On notera que l'usage des pendeloques, très usité sur ce type de croisée au XVIe siècle et au-delà, a été abandonné.

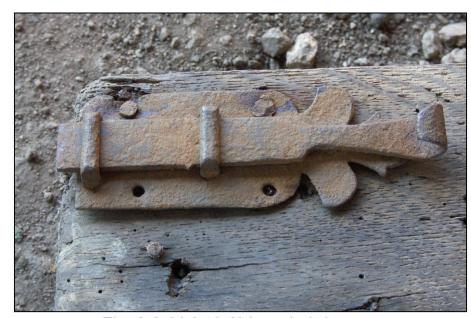
Fig. 2.6. Volet inférieur droit / verrou
