LES CHÂSSIS DE FENÊTRES

du XVe au XVIIIe siècle

LA FRANCE OCCIDENTALE

Seconde moitié du XVI^e siècle

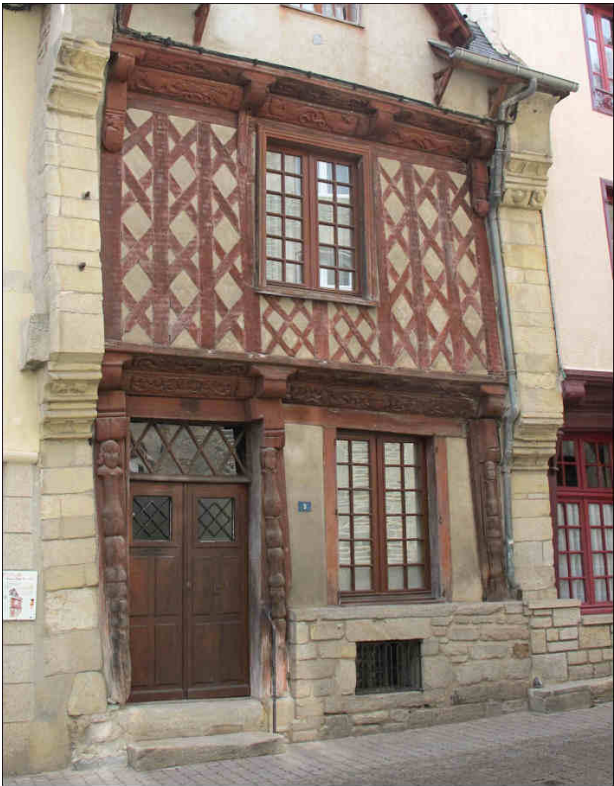
Fig. E.4. Maison sise 3 rue Georges Le Berd à Josselin

Volet inférieur	Volet supérieur
Largeur des montants	83 mm	105 mm moyen
Epaisseur du bâti	32 mm (volet légèrement saillant)	35 mm (volet totalement encastré)
Profondeur des rainures	16 mm	16 mm
Type de moulure	Doucine	Chanfrein en glacis
Type de décor	Plis de serviette	Losange et écoinçons à fleur stylisée
Type de panneau (intérieur)	Panneau à glace	Panneau arasé
Organes de rotation	Penture avec about droit 4 clous par penture Diamètre des nœuds : 13 mm	Penture avec about en accolade 7 clous par penture Diamètre des nœuds : 16 mm
Organes de fermeture	Targette sans platine	Targette encloisonnée sur platine

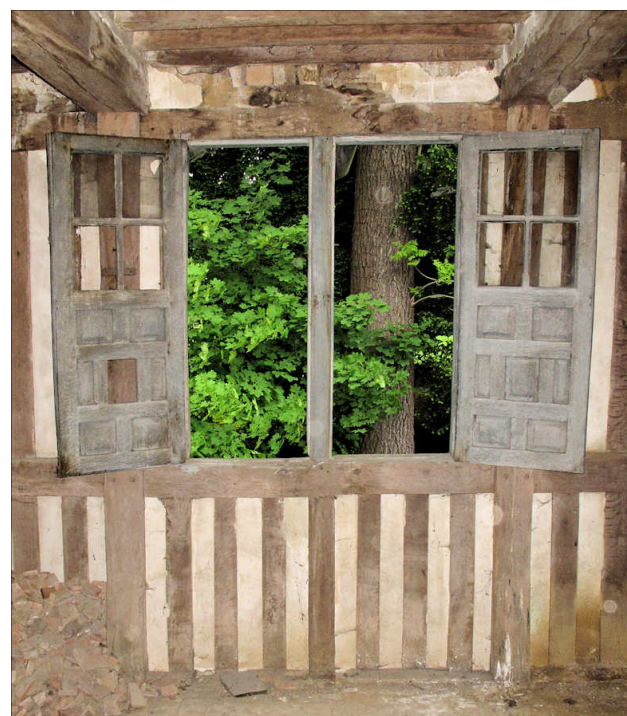
Fig. E.6. Les châssis A.3

Quant au volet, il est composé d'un bâti assemblé à tenons et mortaises non traversées dans lequel est embrevé un panneau arasé à l'extérieur. L'absence de vitrerie protectrice justifie pleinement cette conception qui limite les infiltrations d'eau dans le bâti. À l'intérieur, ce dernier est mouluré de quarts-de-ronds sur ses traverses et de chanfreins arrêtés sur ses montants, le panneau étant orné d'une table. Il est monté traditionnellement à recouvrement sur son bâti dormant et sa rotation est assurée par de petites fiches à trois nœuds dont les dimensions (hauteur 30 mm, diamètre 7 mm) sont identiques au châssis A.1. Son système de fermeture n'a pas été conservé, mais il s'agissait d'une targette sur platine, semble-t-il, ovale. La facture de ce petit châssis est sans rapport avec les autres menuiseries du site, hormis ses fiches. Réemployé dans une ouverture moderne, on ne peut assurer qu'il leur soit contemporain, même si ses fiches pourraient le laisser supposer.
